## 1. INNLEDNING

Geoteknisk seksjon har utført en enkel grunnundersøkelse for vurdering av overvannsproblemer ved Reina Barnehage.

<b>REINA BARNEHAGE</b> SITUASJONSKART © Prøvetaking	<b>MÅLESTOKK:</b> 1 : 1000
	<b>TEGN. AV:</b> K.T.
<b>TRONDHEIM KOMMUNE</b> GEOTEKNISK SEKSJON	<b>DATO:</b> 19. 5.. 82
	<b>KONTR.:</b>
	<b>RAPP. NR.:</b> 602
	<b>BILAG:</b> 1

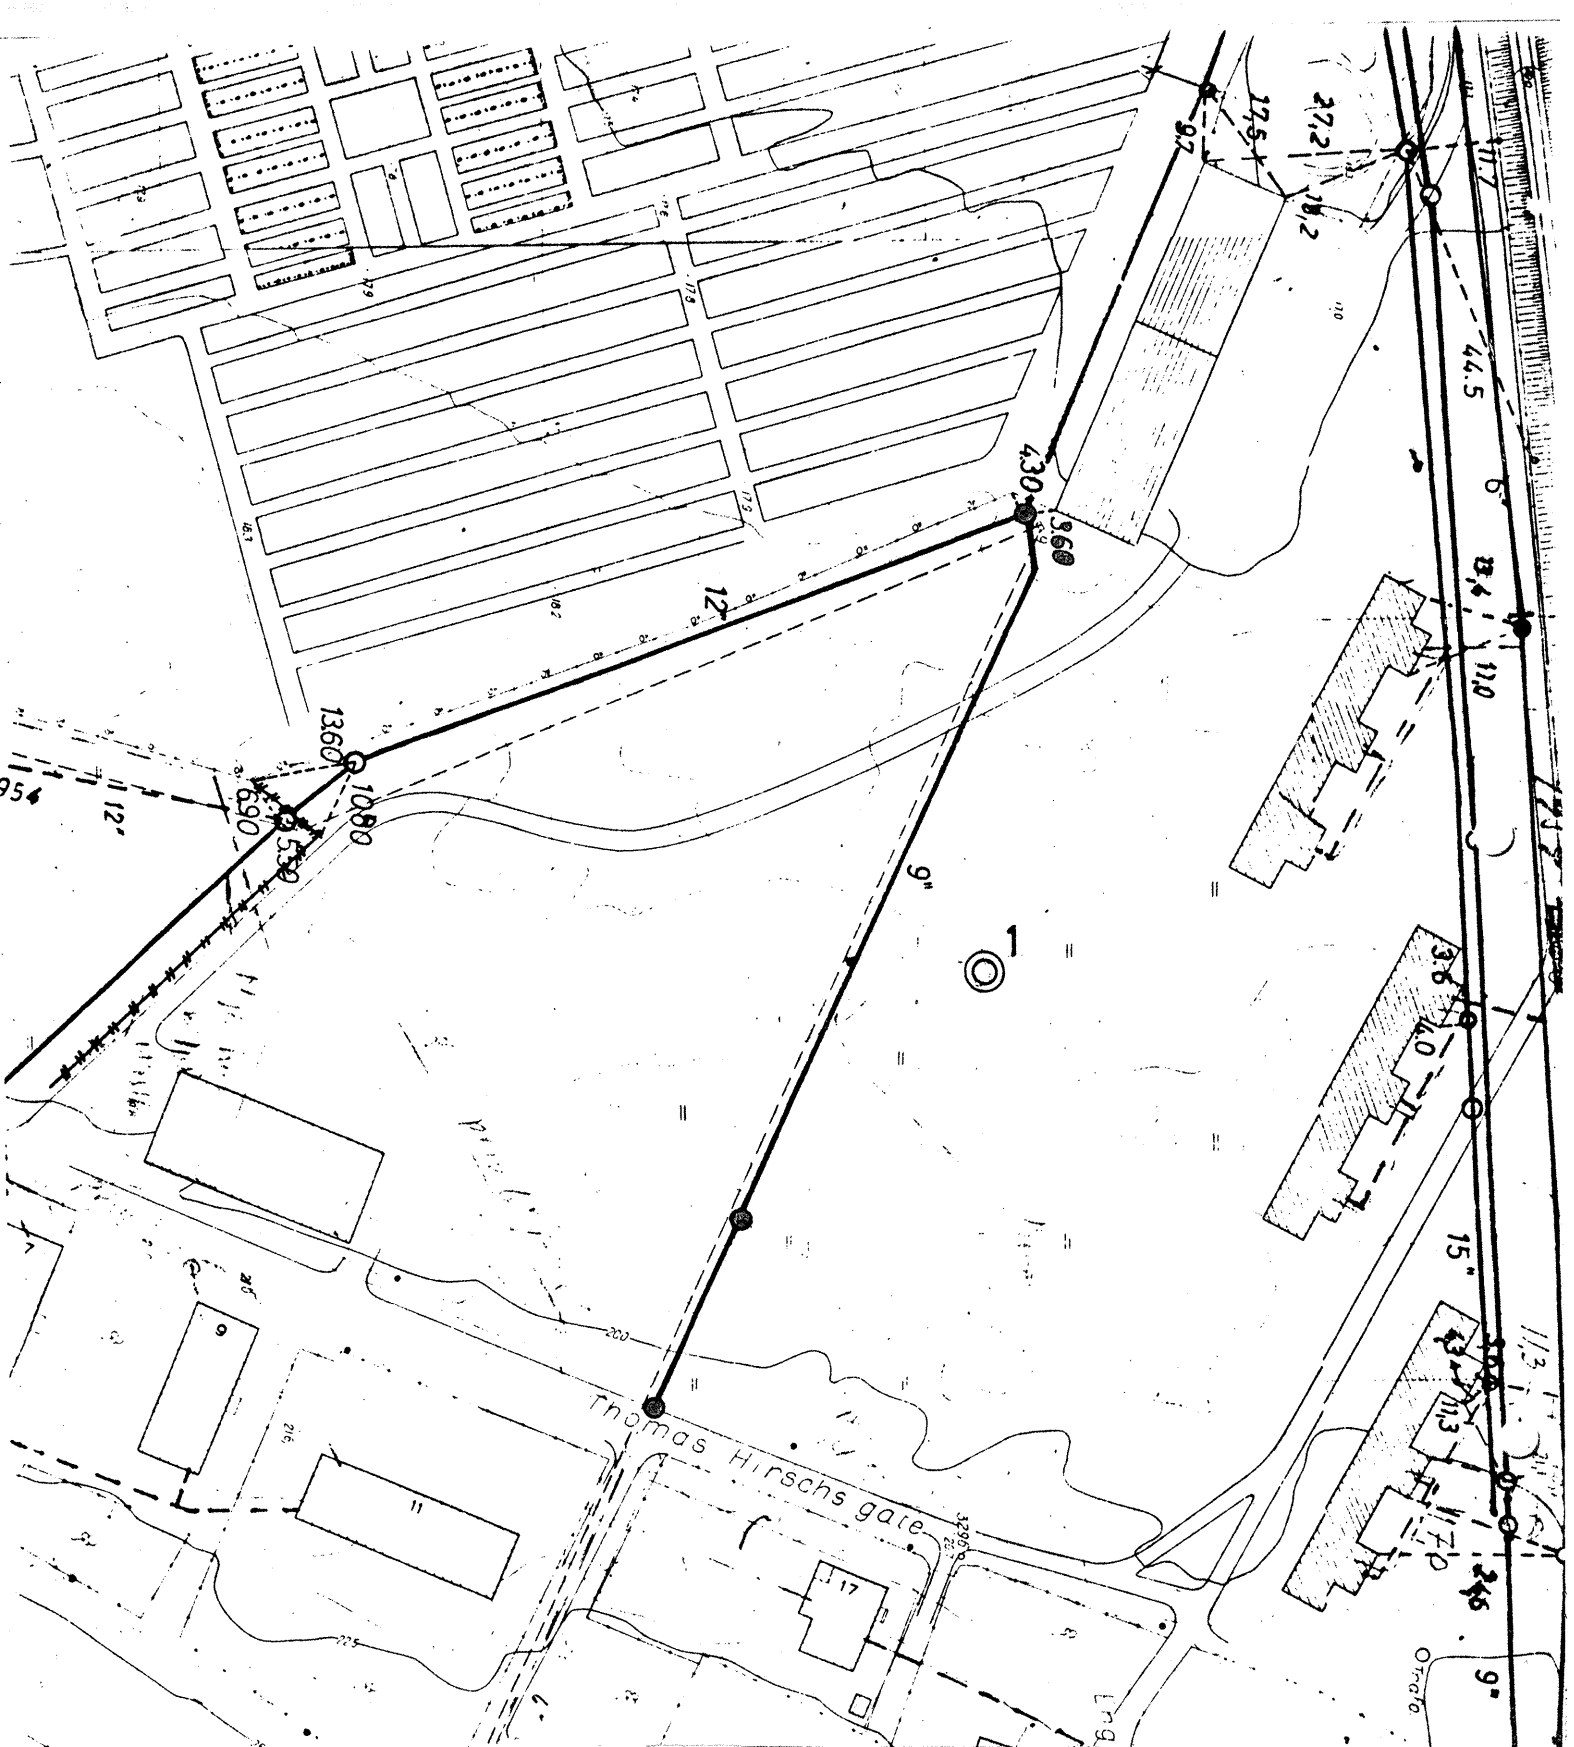
Prøvetaking med naverbor er utført i ett hull på det laveste parti av barnehagetomta, kfr. kartutsnitt bilag 1. Det ble tatt opp 4 stk. representative prøver ned til 2m dybde.
