R.842 LAVOLLEN

GRUNNUNDERSØKELSER
GEOTEKNISK VURDERING

Oppdragsgiver: AVDELING K K F		Oppdrag v/: Ark. Grete Gjeset
<p>Oppdrag: R. 842 LAVOLDEN SKADE PÅ GRUNNMUR</p>		
Sted, dato: Trondheim 08.07.91		
UTM- referanse: NR 652 336		Sted: Bymarka
Emneord: skade refundamentering		
Feltarbeid utført: juni -91	Antall tekstsider: 3	Antall bilag: 2
<p>Sammendrag:</p> <p>Trondheim kommune har igangsatt restaurering av Lavolden i Bymarka. Hovedbygningen, som er en tre-etasjes tre bygning, står på en naturstens grunnmur. Murens søndre hjørne er skadet. En sprekk i muren tyder på at hjørnet siger ned og fram.</p> <p>Vi har utført sonderinger for å kartlegge løsmasse-forholdene og fjellforløpet.</p> <p>Vi antar at det meste av grunnmuren står på fjell, mens det søndre hjørnet er fundamentert på løsmasse.</p> <p>Skadeutviklingen kan stanses ved å refundamentere hjørnet på stålkjernehjørnepel(-er) til fjell.</p>		
Kåre Sand		
Seksjonsleder: <i>Kåre Sand</i>	Saksbehandler:

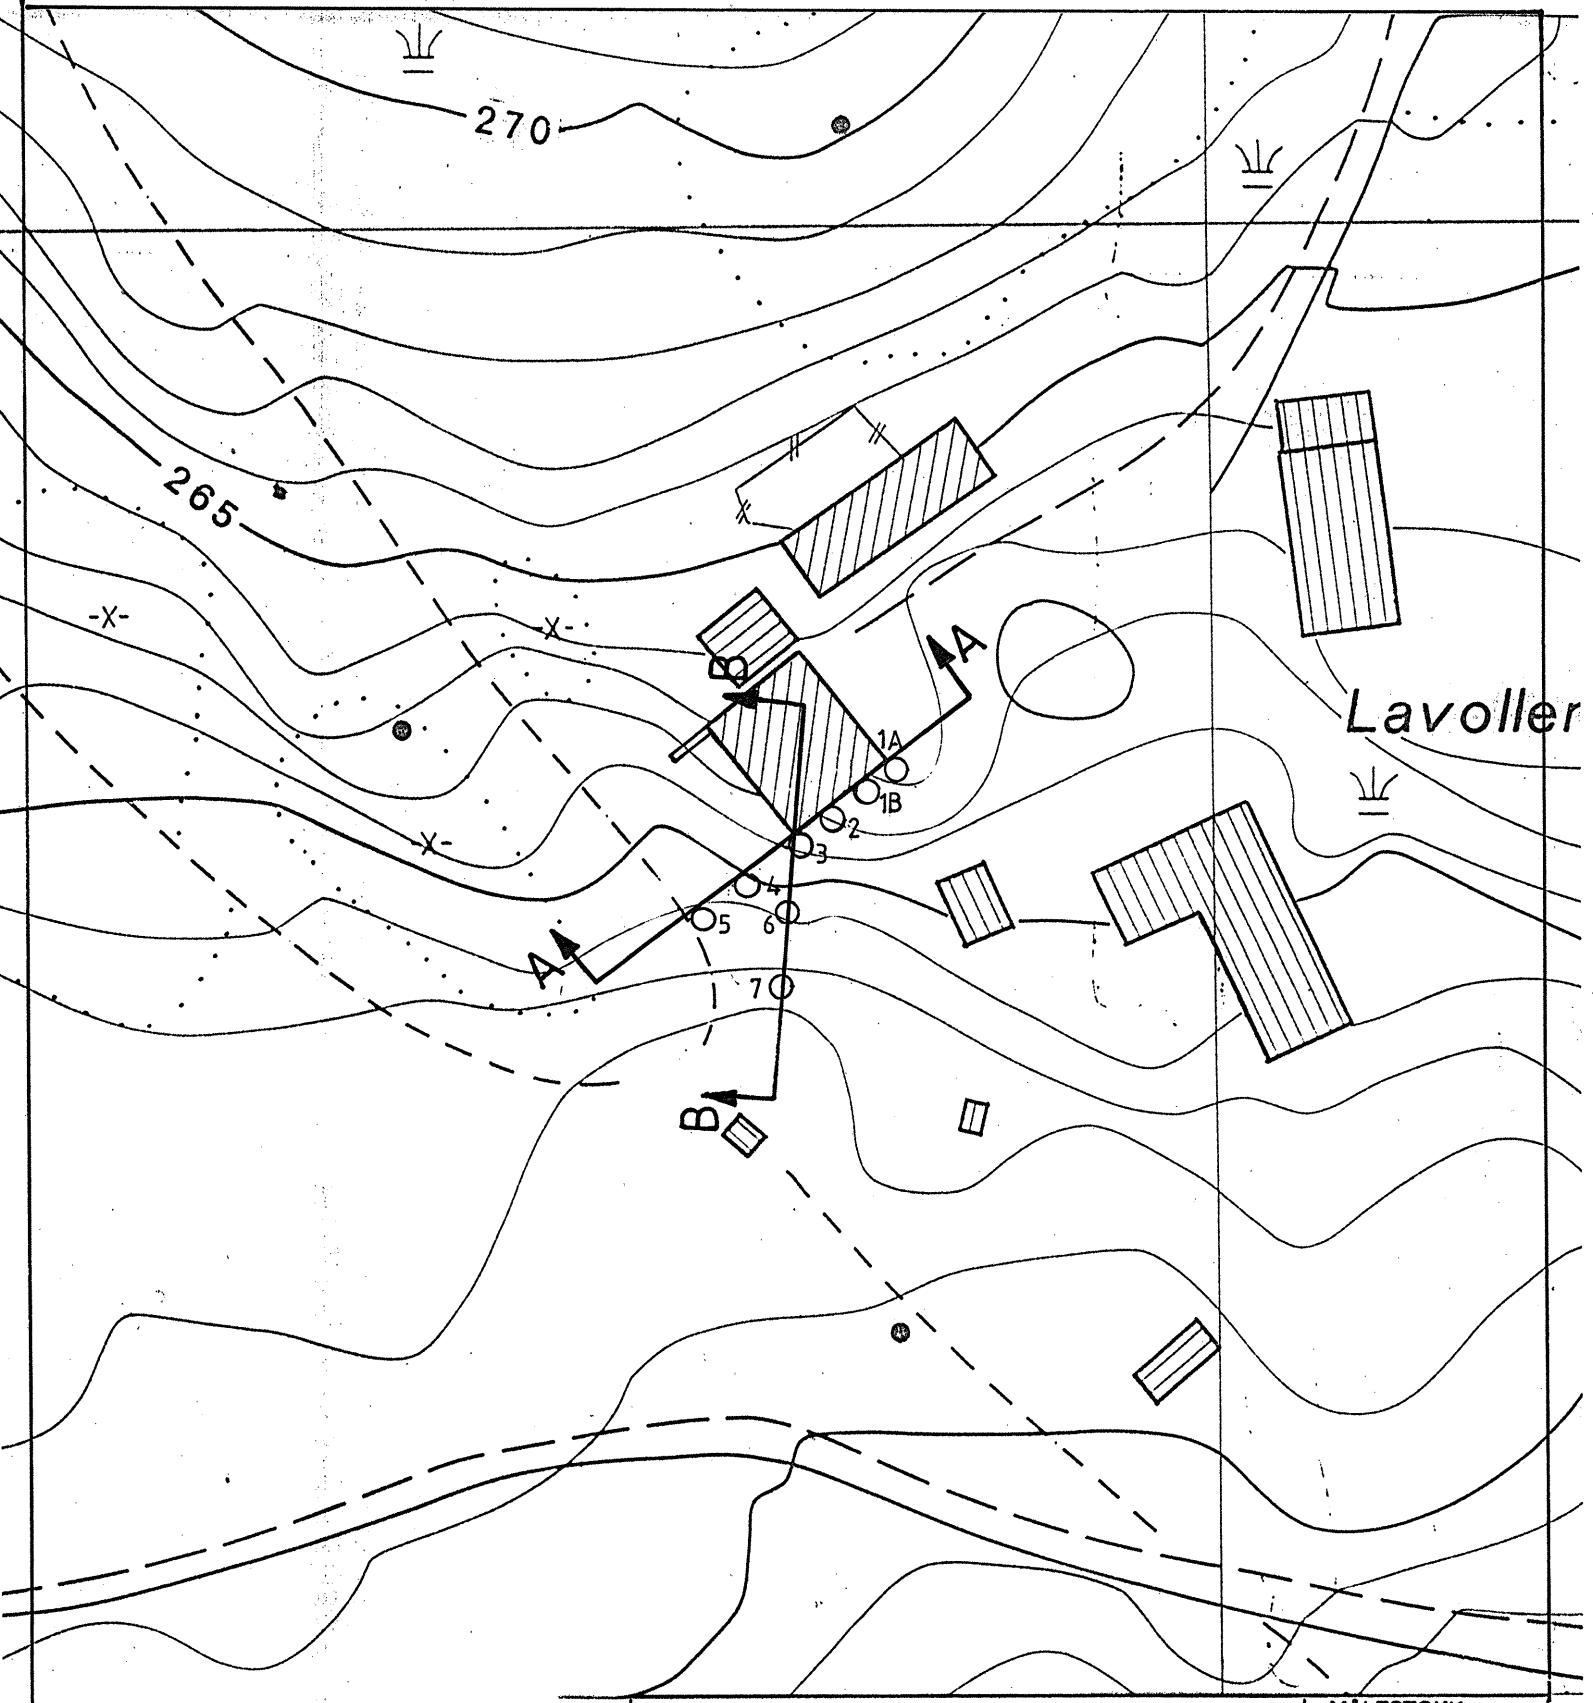
Situasjonskart

Borpunktenes beliggenhet er vist på situasjonskartet i bilag 1.
