Notat G1

Oppdrag:	Terrassehus Langkåshaugen, Bø	Dato:	19. august 2009
Emne:	Grunn-, stabilitetsforhold og fundamentering	Oppdr.nr.:	812141
Til:	Telemark Vestfold Utvikling AS	Skule Wærstad	
Kopi:			
Utarbeidet av:	Arvid O. Straumsnes	Sign.:

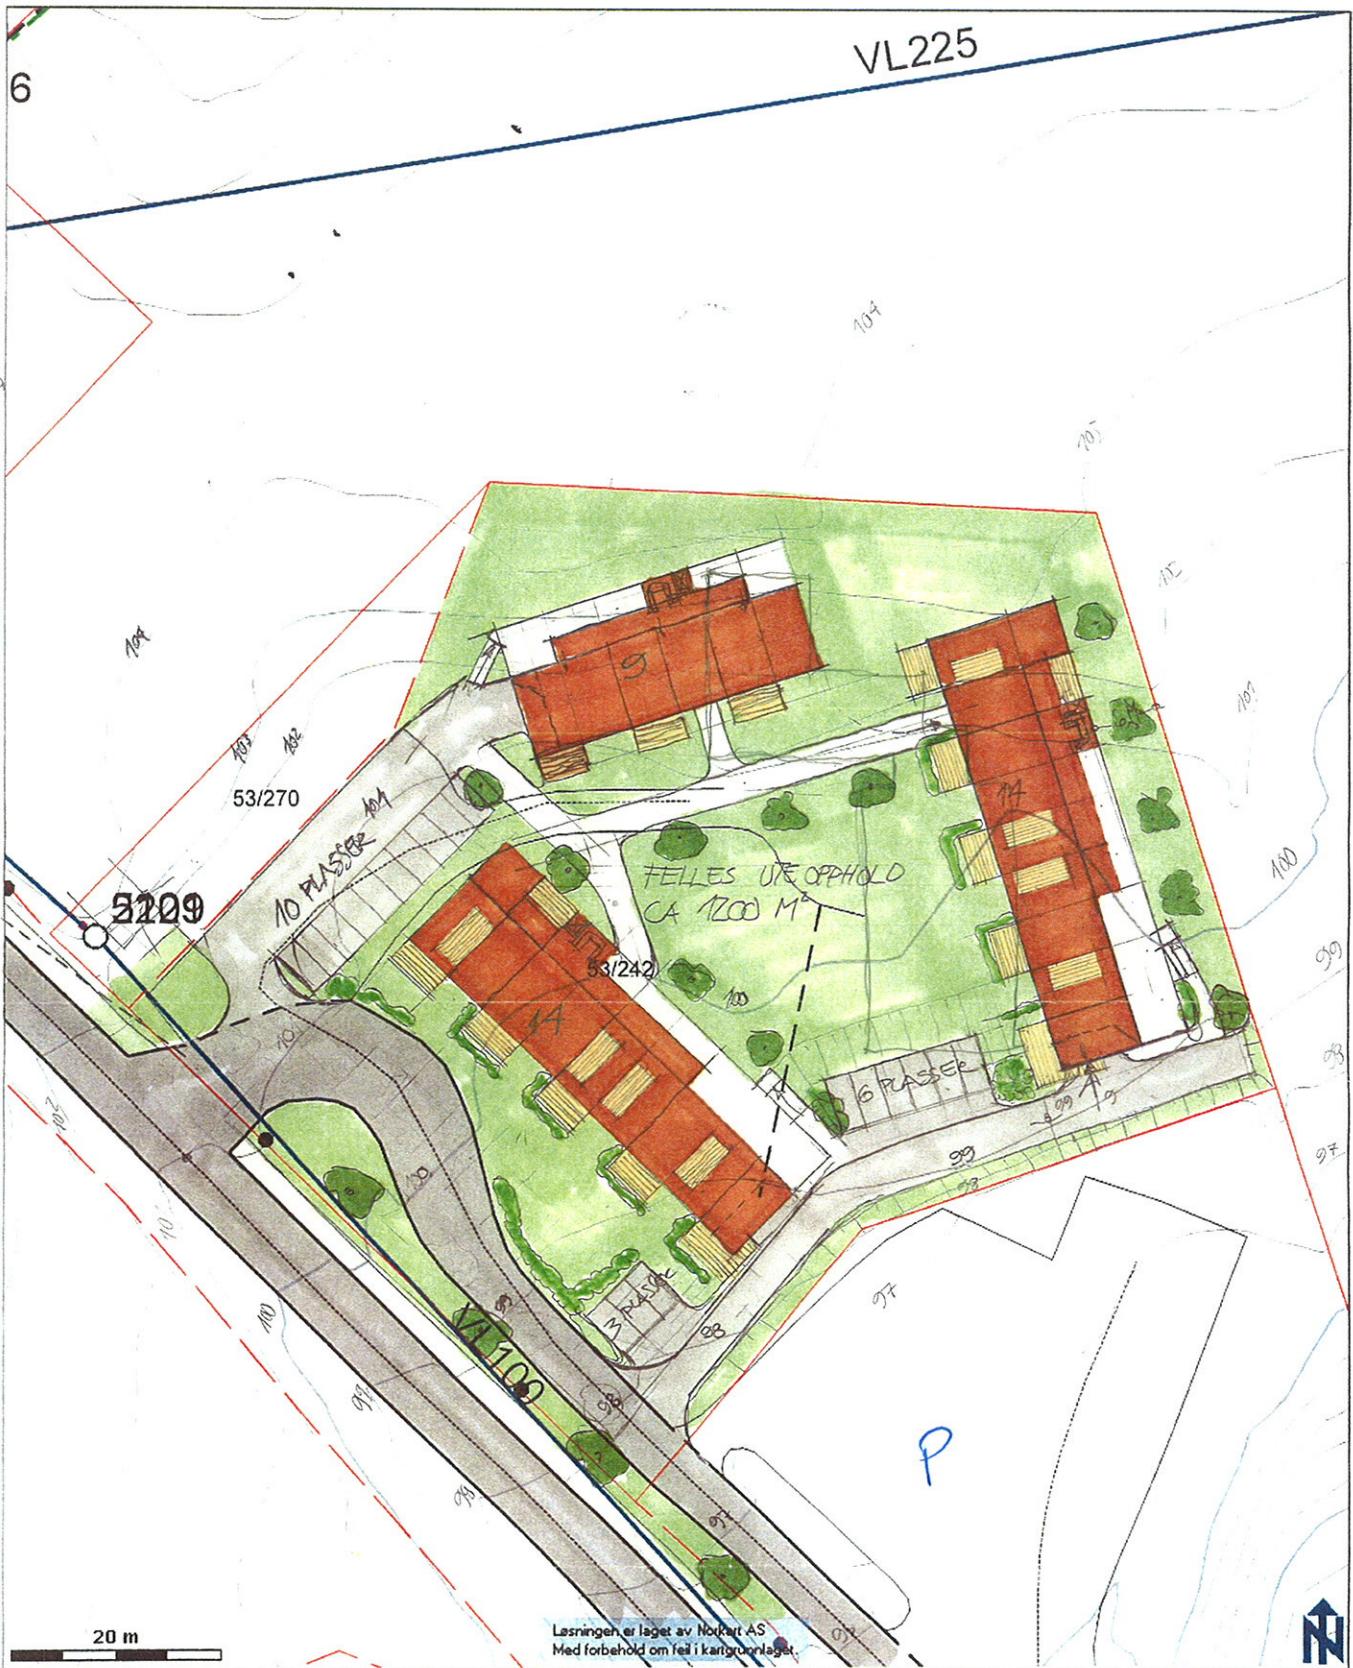
Midt-Telemark
Målestokk	1:500 X0.7
Utskriftsdato	05.10.2007
Karttype	Grunnkart

Vedlegg 1 viser skisseprosjektet tegnet på nå-gjeldende kartgrunnlag og vedlegg 2 viser kart med nå-værende topografi, eksisterende bebyggelse og ca. plassering av 3 planlagte bygg. Vedlegg 3 viser kopi av bortplan fra nevnte grunnrapport påtegnet ca. plassering av planlagte bygg, mens vedlegg 4 viser geoteknisk profil fra den samme rapporten.

På vedlegg 2 har vi foreslått at det etableres en dyp/frostsikker avskjærende drensgrøft til kontrollert utløp i overvannsgrøft/kum mot vest og bekken i øst. Ned ravinedalen i øst bør det legges både lokal drensledning i selve skråningen og en tett ledning som fører vannet fra øvre platå ned uten å bløte opp grunnen i selve ravina.
