Rapport over:

**WESSELS GATE 5 OG 12**

**R-3234**

**20. 08. 2001**

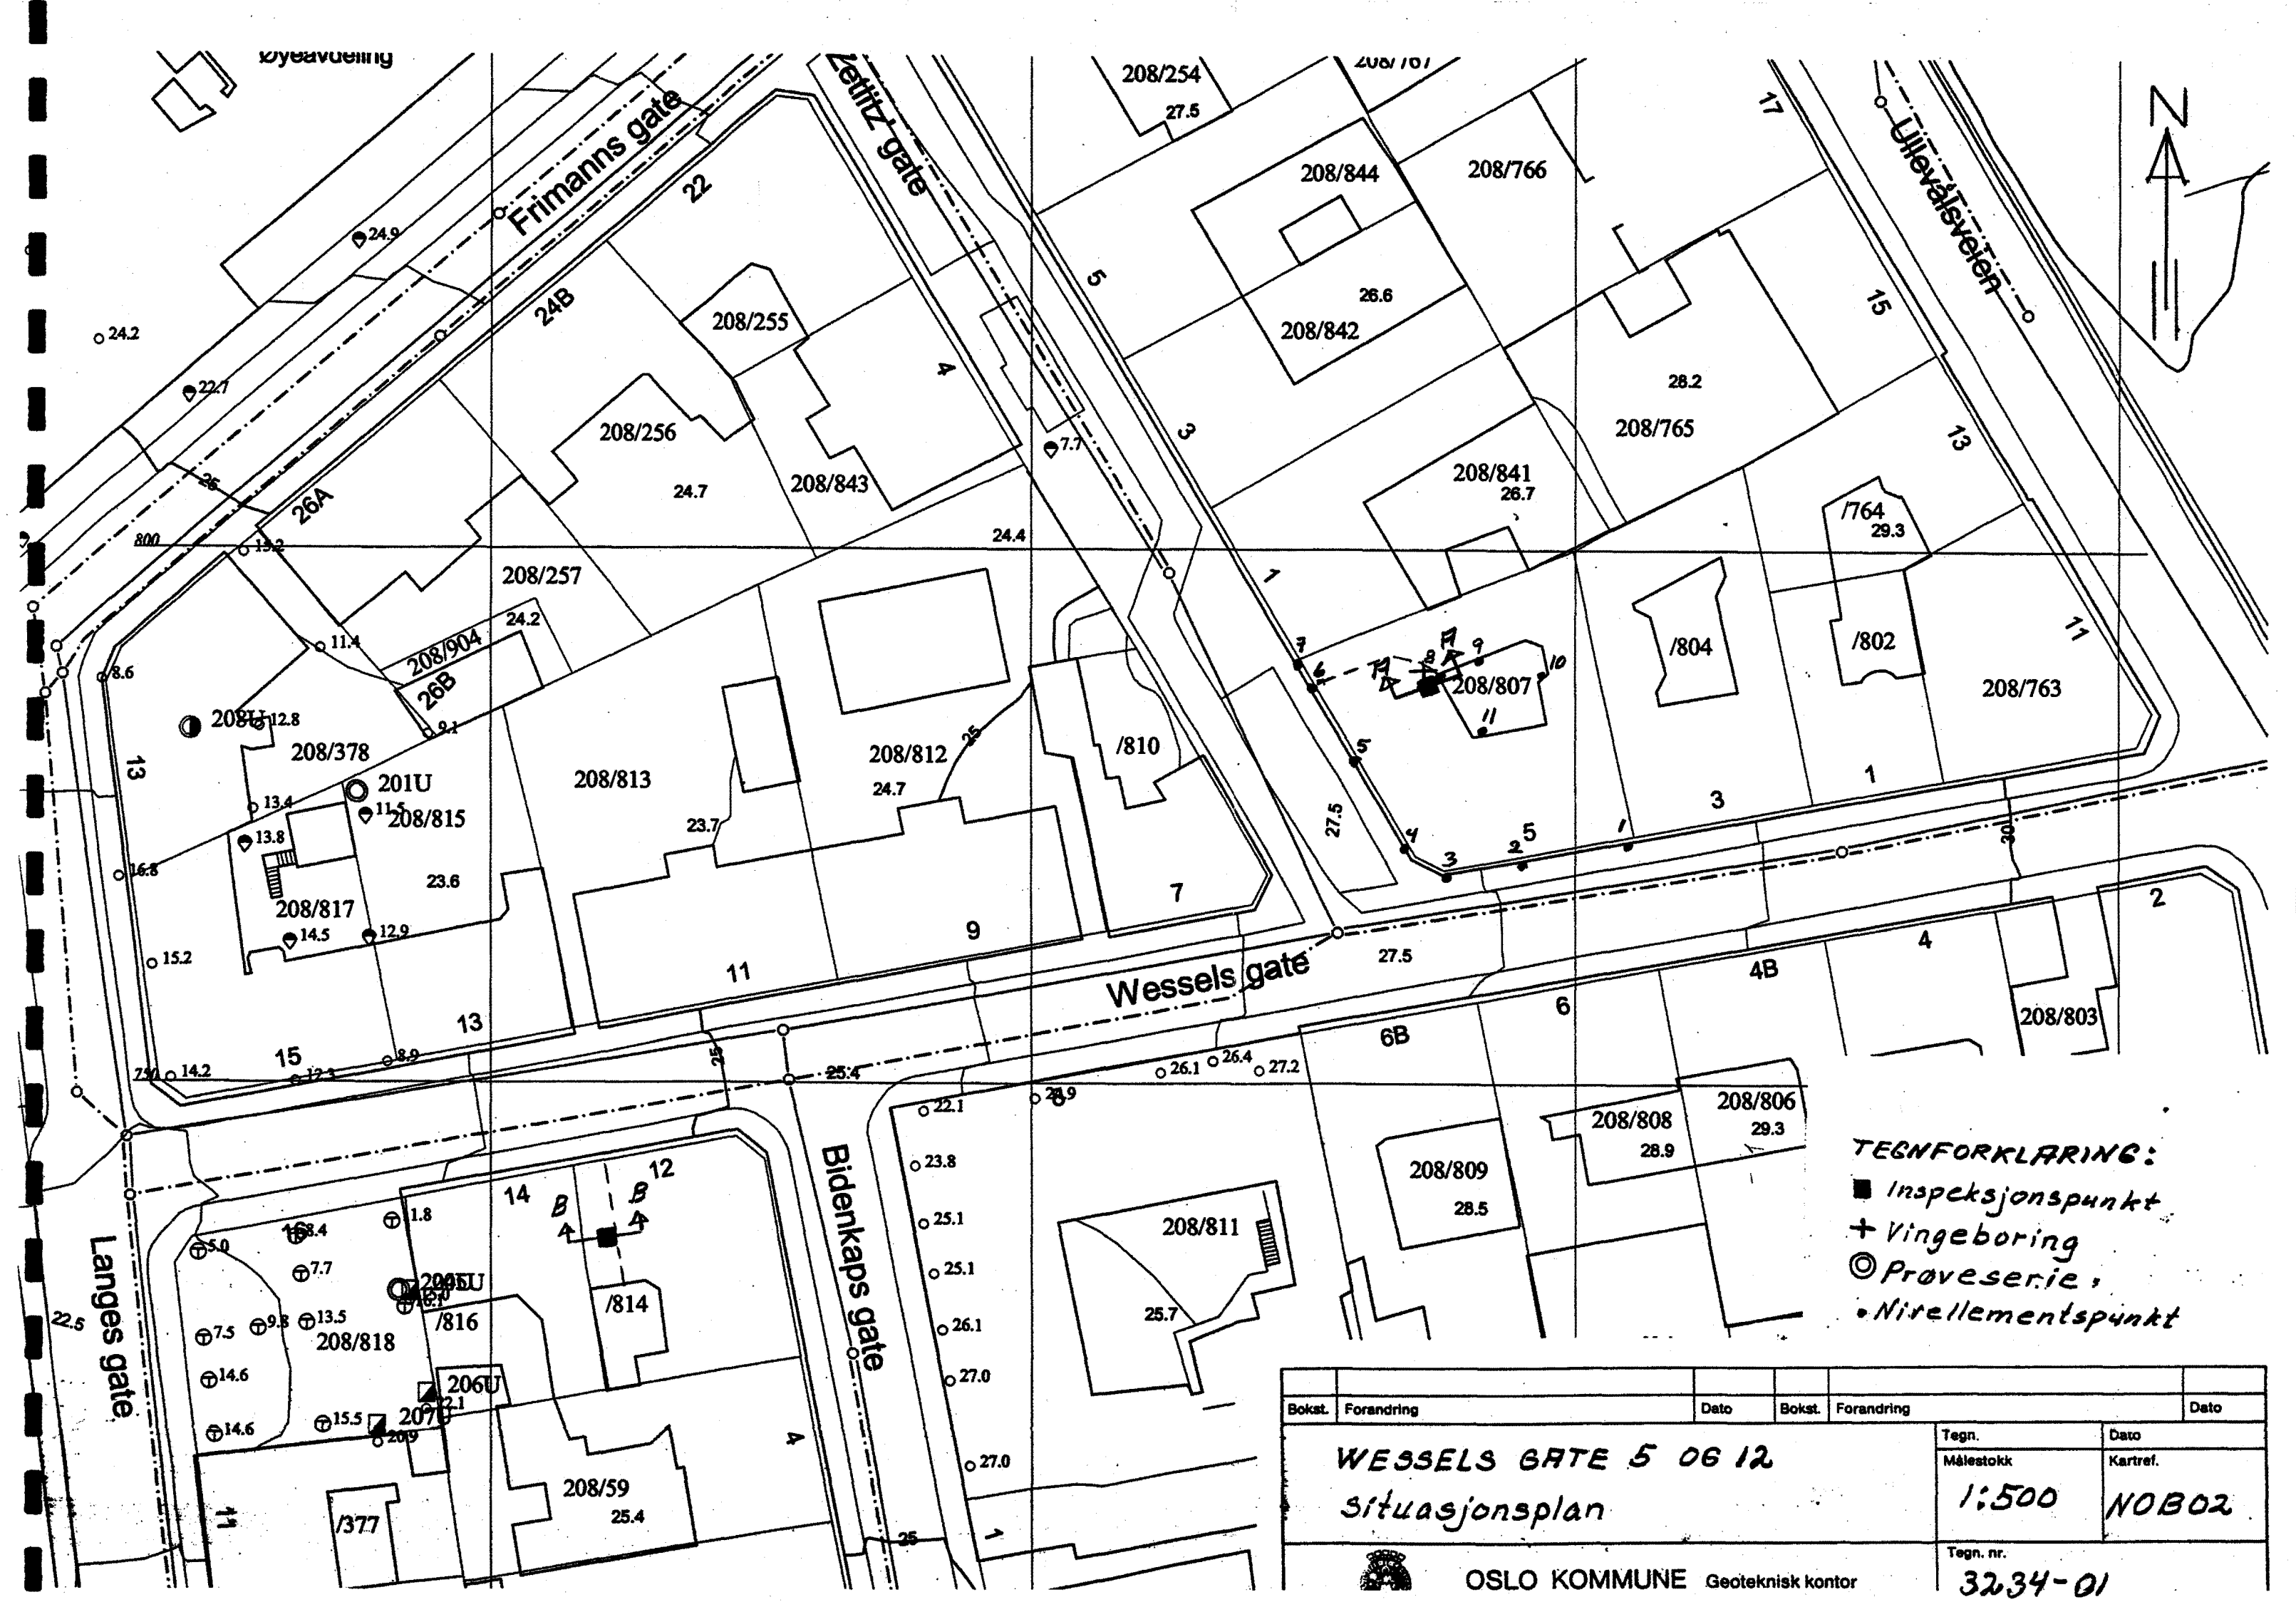
Bokst.	Forandring	Dato	Bokst.	Forandring	Dato
<b>WESSELS GATE 5 06 12</b>					
<b>situasjonsplan</b>					
Tegn.			Dato		
Målestokk			Kartref.		
1:500			NOB02		
Tegn. nr.					
3234-01

På situasjonsplanen tegning nr. 3234-01 er lokaliseringen av fundamentinspeksjonene i Wessels gate 5 og 12 angitt. Videre er plasseringen av nivellementsbolter på Wessels gate 5 angitt. Markarbeidene ble utført av Sem fundamentinspeksjon i uke 27 og 31.
