Kirkveien 98  
"Marienlyst" Trafo

Ad: Transformatorstasjon Marienlyst,  
Schwachsæt's forlengelse.

TRANSFORMATORKIOSK  
FOR A.E.V. PÅ MARIENLYST.  
(Schwachs qts. fortengelse)

BORINGSKISSE

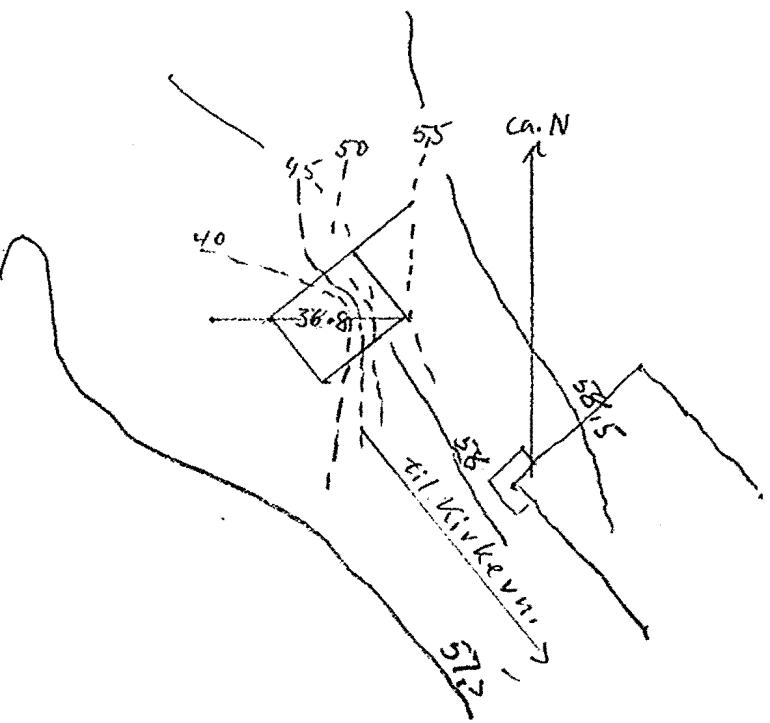
BL. 1550.

Det viser sig at fjellet har et stup ned fra 7 til 21 m. Fjellveggens retning går NE og parallelt en kraftig diabasgang som men skjære over omtrent paa dette sted. Det er mulig at det er selve gangens sideflater som danner stupet. I østre hjørne stikker fjellet op til 2.8 m. under terreng.

I hull 8 er øste over ste 4 m. av jordlagene faste, fra 4 til 3.6 meters dyede halvfast, fra 3.6 til 14 m. halvfast, fra 14 m. og til fjell var det sterkt sandblødet moreneløse.

Hull nr. 4 ligner nr. 8, bare at massen var mindre sandholdig fra 14 m. og nedover. Paa dyede 12 m. var det gruslag, antagelig vannforende.

I hull nr. 3 var det kun grus paa fjell.

I hull nr. 5 pastraft man et gruslag paa dyede 8 m. under terreng, og derunder var det rask veksling av sand- grus- og lerlag. Gruslagene var antagelig vannforende.

I hull nr. 7 traff man paa 7 m. dyede kanten av en bratt

fjellsiden som de smekre bor boet sig efter og fulste.

Forat kipningen ikke skal oevirke at bunn n sprekker, foreslaar jeg, at man undersøker fjellets form paa det grunnesteste parti, eventuelt avsprenger det saa det fører et gunstig fall, og stamper med halvblist ler oppaa. Detaljene fastsettes under arbeidets gang.
