OSLO HAVNEVESEN
KNEPPESKJÆRUTSTIKKEREN

STABILISERENDE SPRENGNING I
FYLLINGSFOT

4. mai 1977

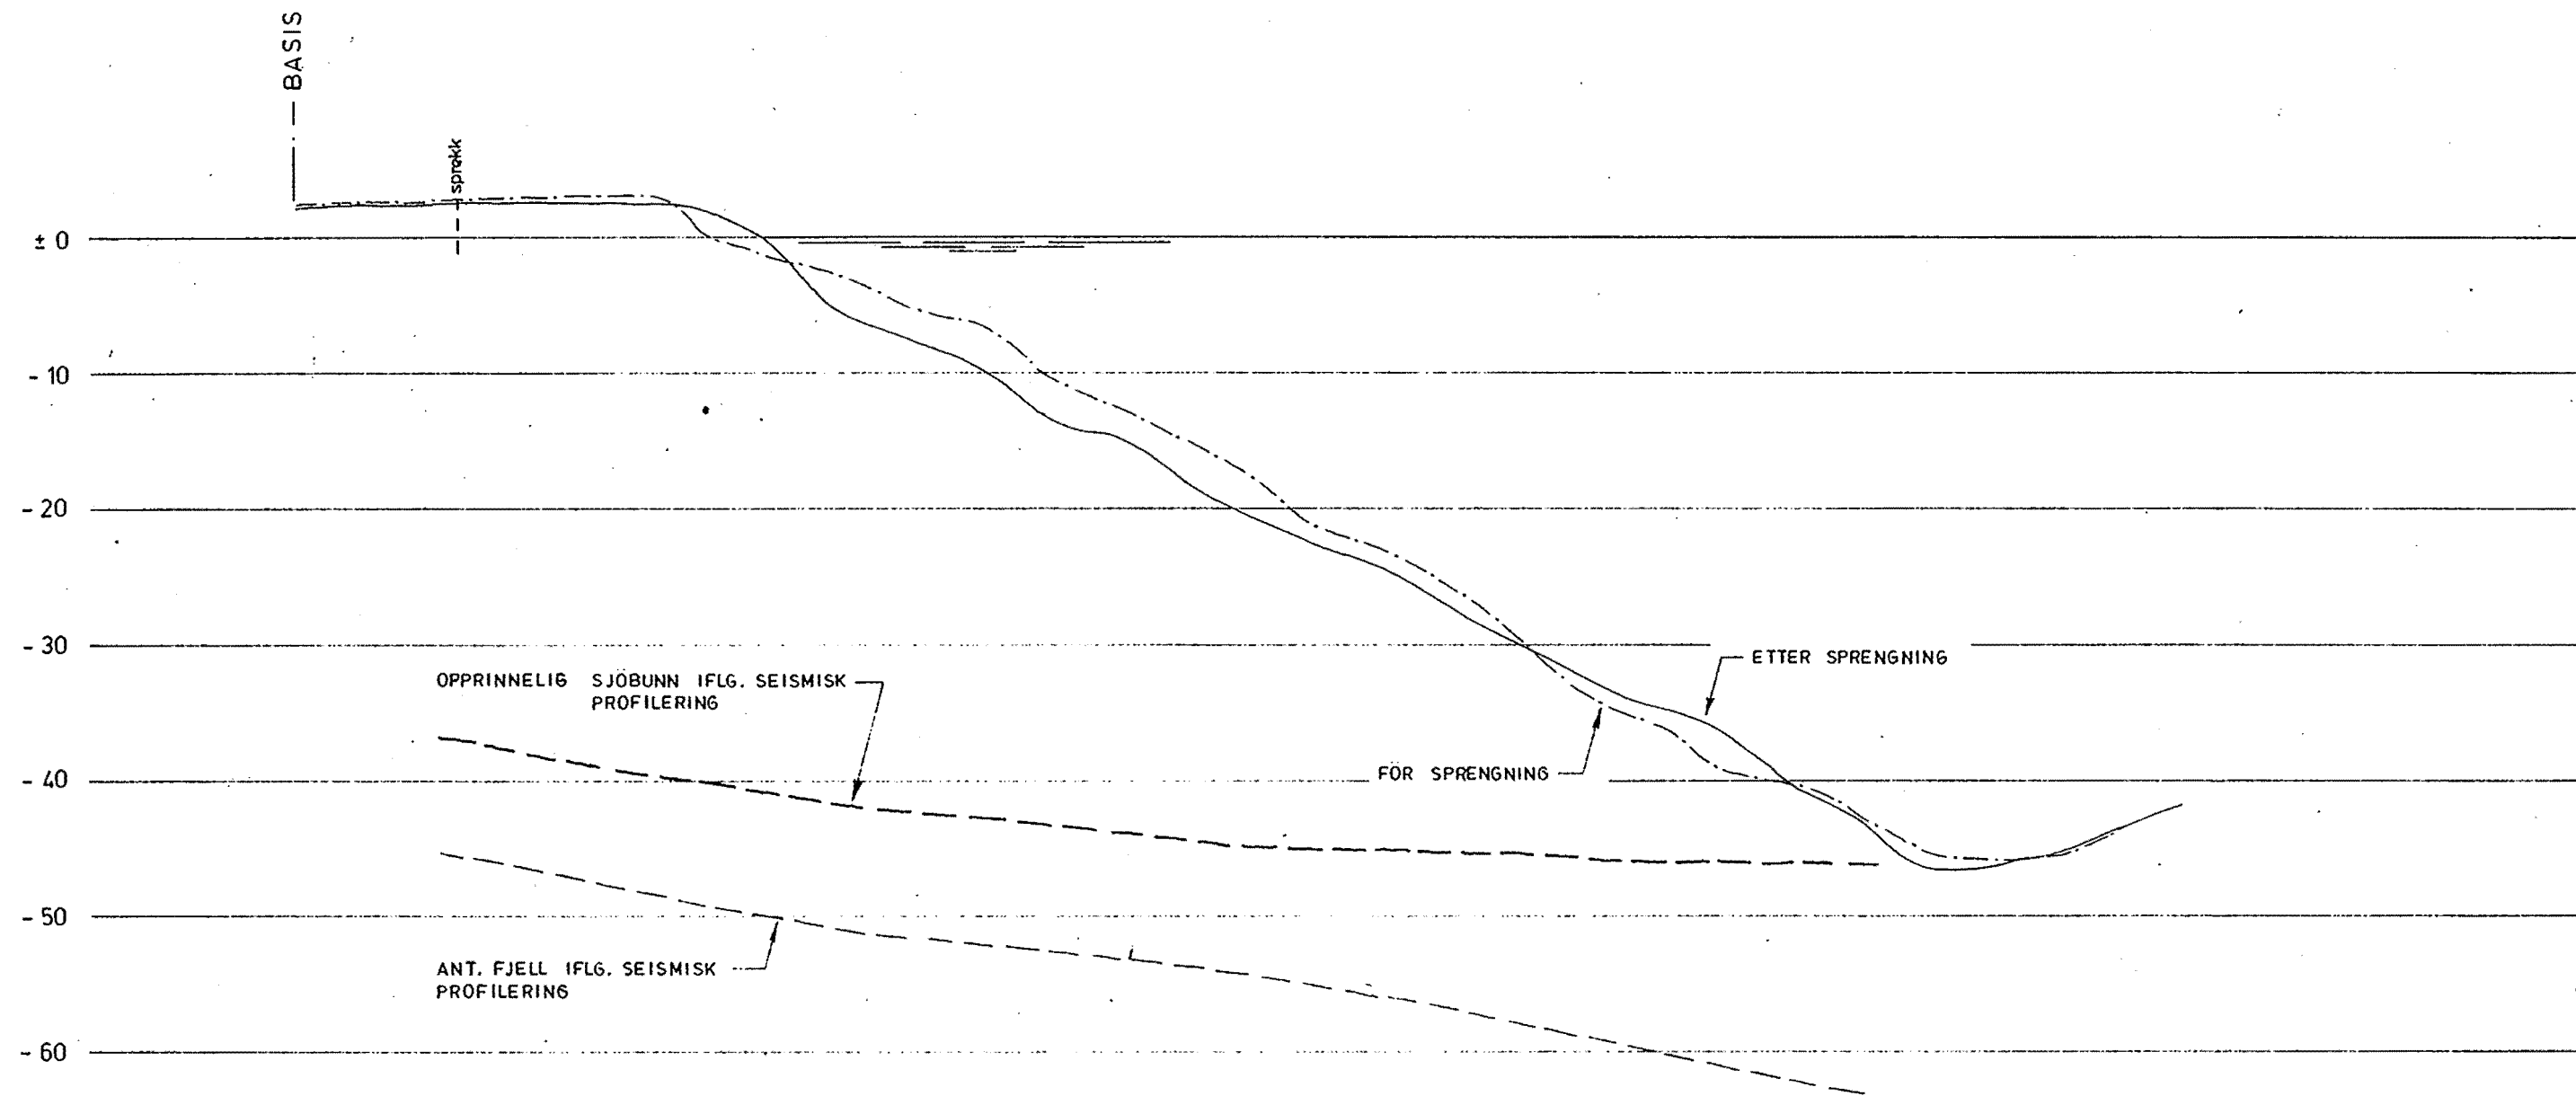
PROFIL +40			
			OSLO HAVNEVESEN STABILISERENDE SPRENGNING KNEPPESKJERUTSTIKKEREN			
REV.	SIGN.	DATO				
TEGNET EN						
KONTR. 1. B.S.						
MÅL	1: 500		NOTEBY		SAK. NR.	TEGN. NR.
DATO		6. 5. 77	NORSK TEKNISK BYGGEKONTROLL A.S		11474	501
					REV.

Under utfylling har vi på det nyetablerte fyllingsplanum (+ 2.0 - + 2.4) observert opp til 1 m brede sprekker og ca. 2 m setninger et døgn etter at nye fyllmasser var lagt ut. Loddningene viser en midlere fyllingsskråning på ca. 35°. Dette er vesentlig slakere enn fyllmassenes naturlige rasvinkel som antas å være nær 45°. Loddningen viser videre en opp til 5 - 6 m høy valk foran fyllingsfoten.

Ut fra våre observasjoner synes det som om fyllingen først stiller seg inn med den naturlige rasvinkel. Etter som fyllingen rykker fremover presses sedimentene på sjøbunnen unna og det danner seg en valk foran foten. Glidninger utløses i foten av steinfyllingen, enten på grunn av progressive brudd i grunnen under fyllingen og/eller ved at valken foran foten opp til en viss belastning demmer opp for steinfyllingen. Glidningene i foten forplanter seg videre oppover og bevirker de sprekkdannelser og setninger som kan observeres på fyllingsplanum.
