Oslo kommune
Vann- og avløpsetaten
Utbyggingsavdelingen

SPONSTUVEIEN

R-3190 23.okt. 2000

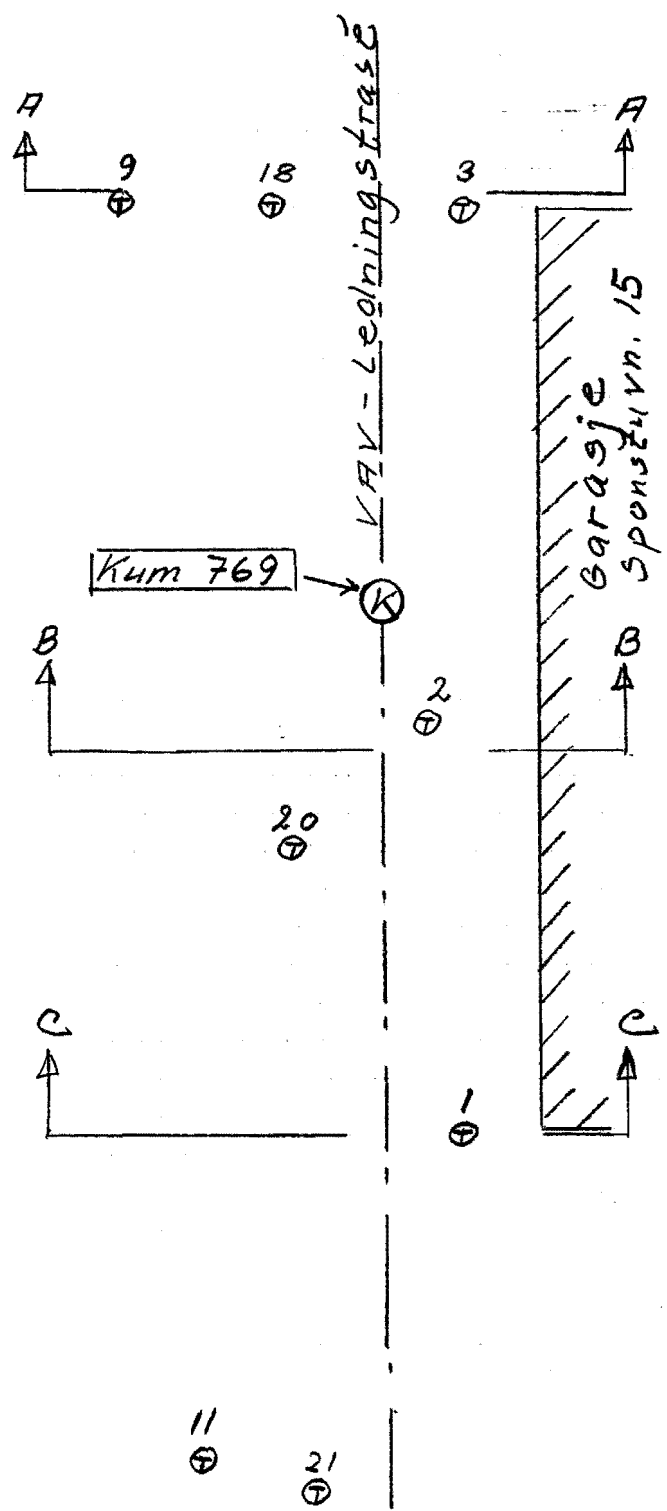
| | | | | 3190-01 | |

Grunnundersøkelsen viser at det er liten dybde til fjell innen det undersøkte området i Sponstuveien med variasjoner i fjelldybde fra 0,7 til 3,7 m. Eksisterende VAV-ledninger ser ut til å ligge i fjellgrøft på det aller meste av den undersøkte strekningen. Stedvis som ved garasjen til Sponstuveien 15, ser det imidlertid ut til at grøfteprofilen fullt og helt ligger i løsmasser og over sterkt hellende fjellflate. Overgangen fra fjellgrøft til løsmassegrøft ved garasjen er sammenfallende med den lokale bruddskade som er registrert på avløpsledningen.

Avløpsledningen må utbedres ved ovennevnte garasje og utbedringstiltaket må samordnes med tiltakene som iverksettes for å sikre garasjen.

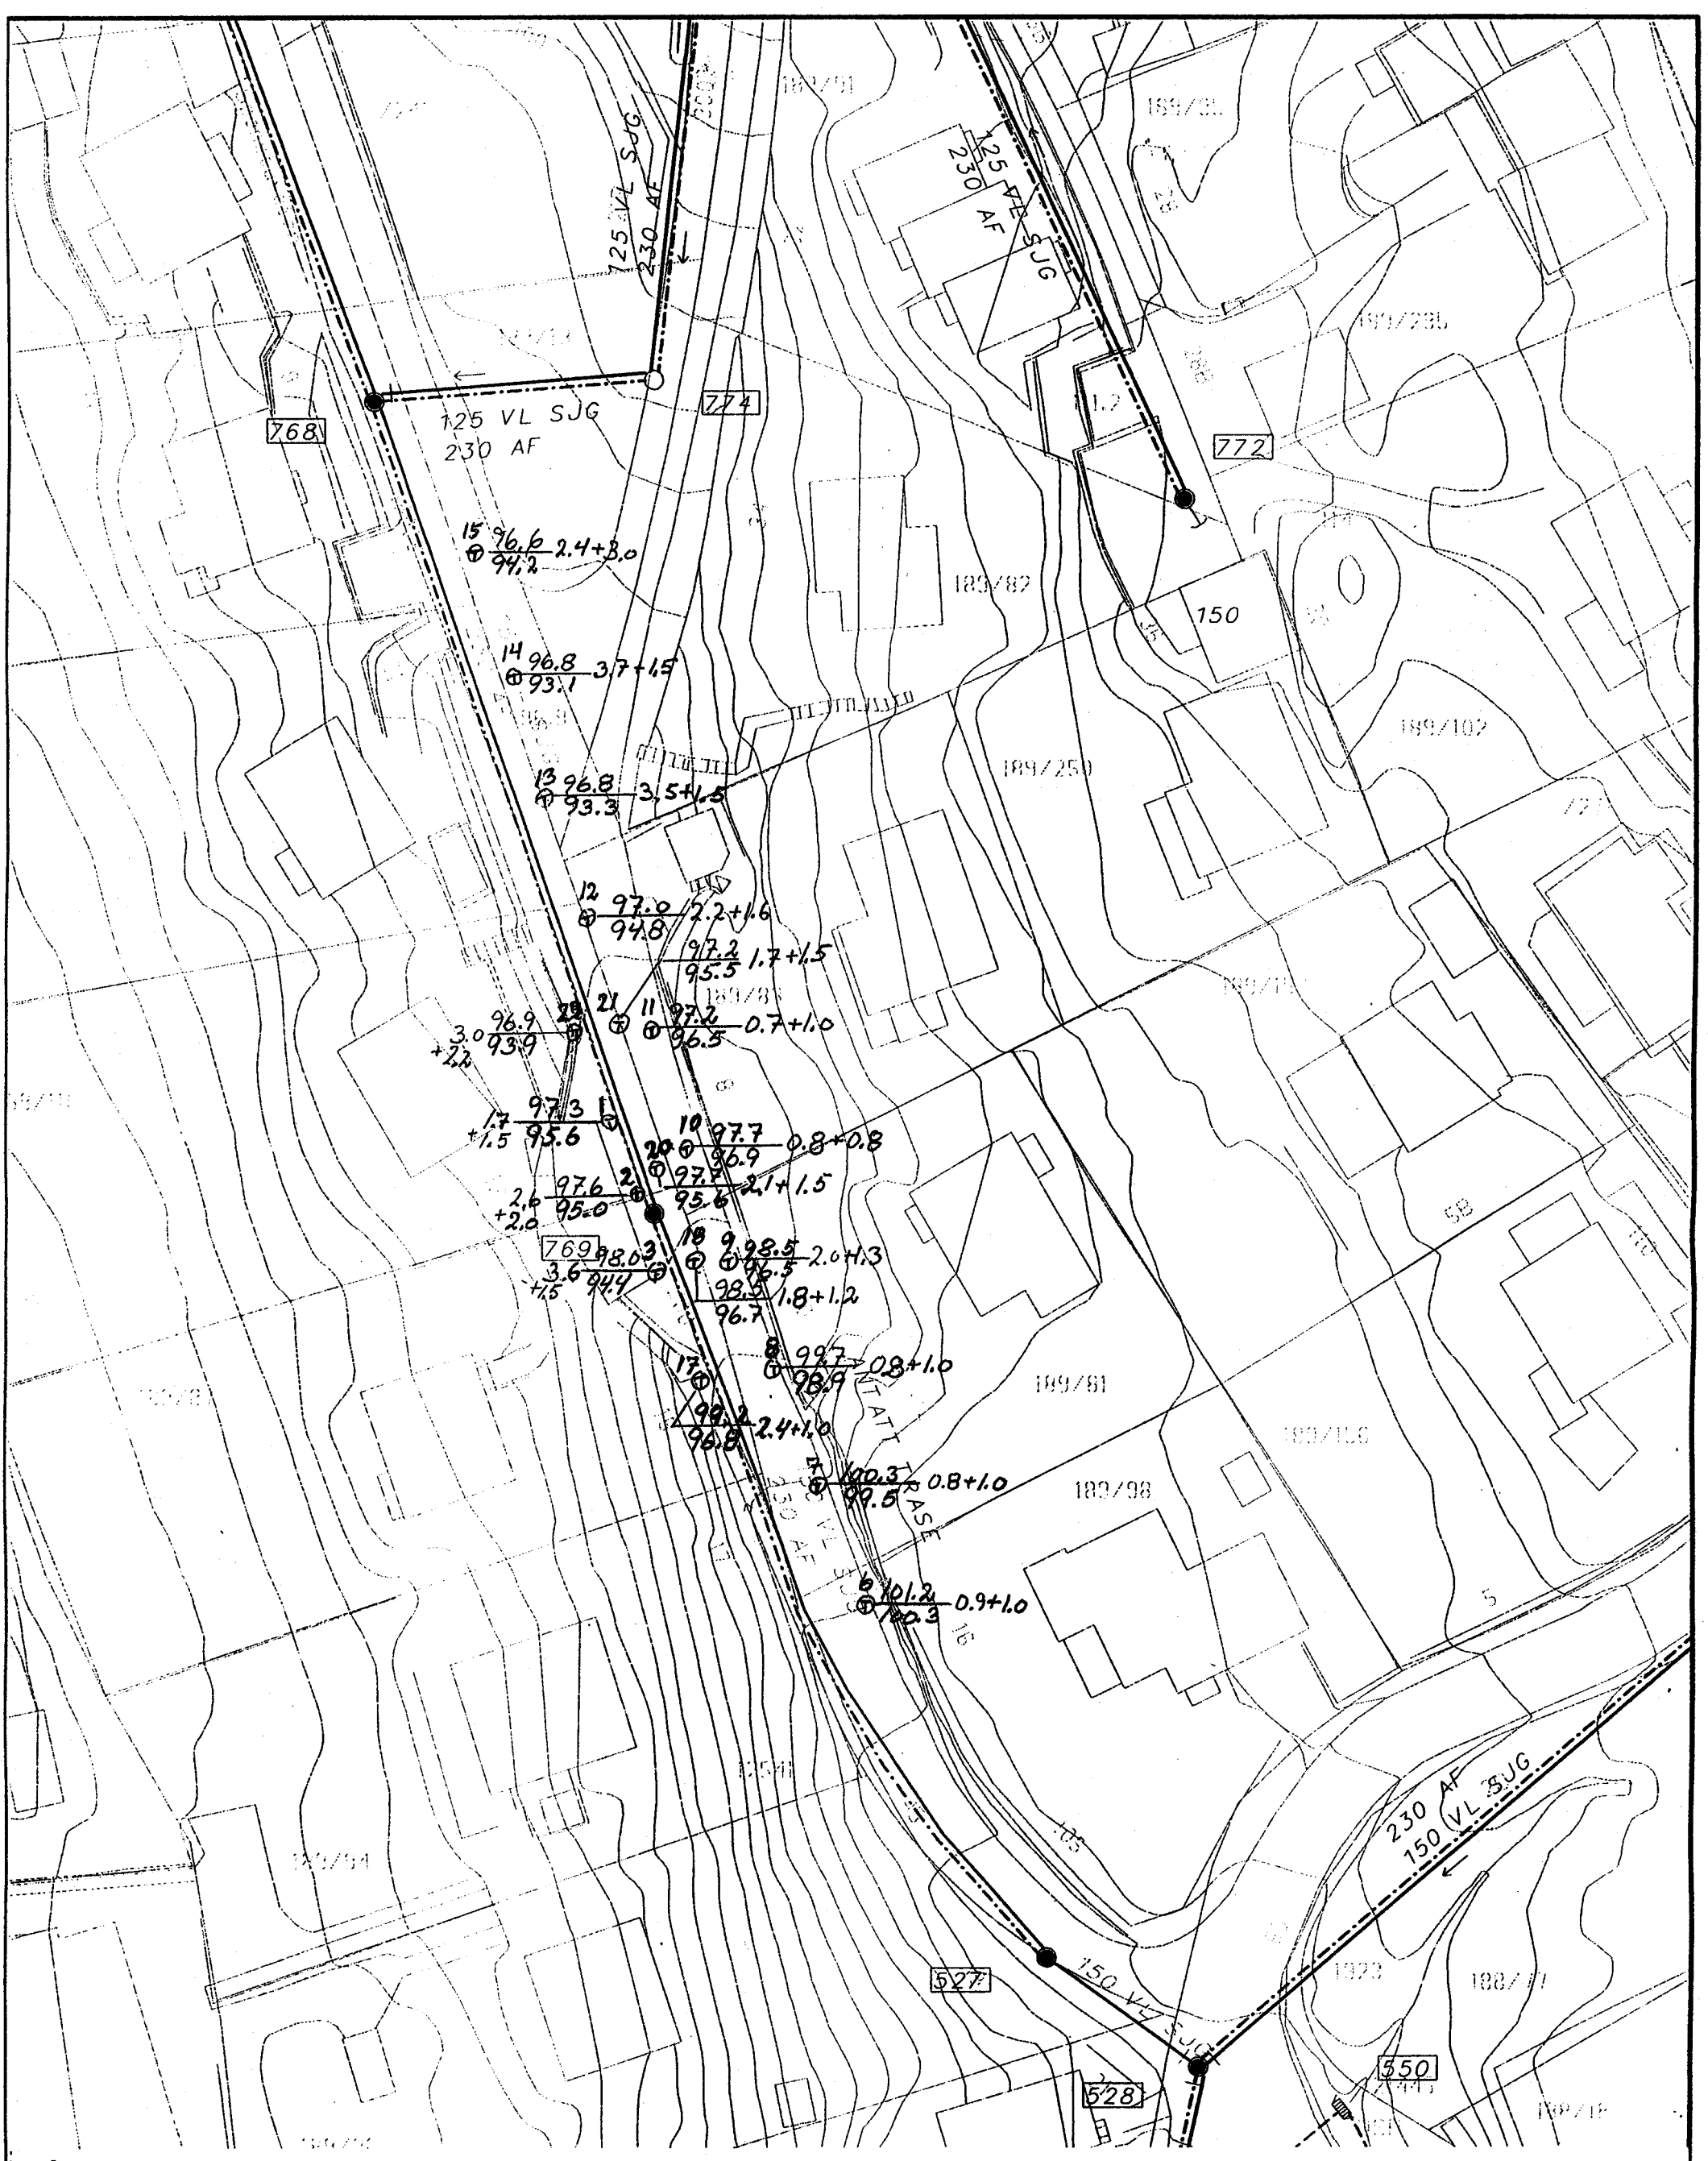
| Bokst. | Forandring | Dato | Bokst. | Forandring | Dato |
|---|---|---|---|---|---|
| <p style="text-align: center;">OSLO KOMMUNE Geoteknisk kontor</p> | | | Tegn. nr. | 3190-02 | |

På tegning 3190- 02 er de utførte boringer angitt. Det ble i alt utført totalsonderinger i 18 punkter. Boringene ble utført av vår markavdeling i uke 41/42. Borpunktene ble nivellert ut fra polygonpunkt nr. 12574 som har oppgit høyde $h = 105,937$.
