Dannevigsgt x Grimstadgt
Trafo v/Sagene Kirke

Situasjonsplan V

Oslo, 22. oktober 1930.

Transformatorsjakt
Dannevisv. x Grimstadst.

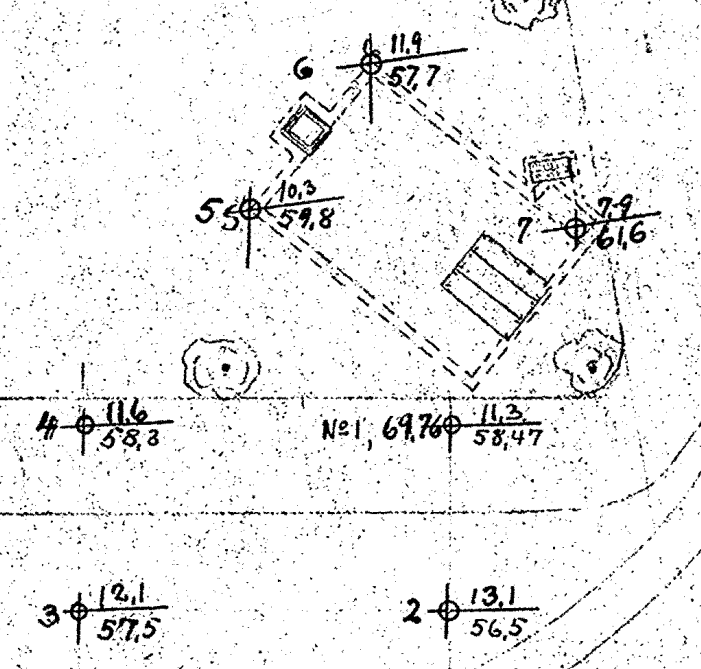
- Høi No 1 dybde 11,3 til fjell med 6,0 en fast grus.
- " No 2 - " 13,1m - " grus fra 10,7 og til fjell.
- No 3 - " 12,1m - " grus fra 10,6 - " meget fast.
- No 4 - " 11,6 - " 10,0 - " ikke særlig fast grus

For alle hund. 1m fylling og deretter meget bløt ler. Kortmellem sankt med 120 kg

Som man vil se varierer dyderne til fjell fra 8 til 18 m. paa det undersøkte areal, idet fjellet stiger forholdsvis raskt i sydøstre hjørne. ■

De løse jordlag består øverst av ca. 1 m. fylling og omgravede masser, derunder 1 m. ikke særlig fast stolpeler, derunder en tynd overgangssone til bløt sandholdig ler av den farlige art. Jeg vedlegger et boringsskema for borhul nr. 7, blad 898 bilag 1. I hul 7 laa blotleren like ned paa fjell. I punkt 3 fandtes 60 cm. morenemateriale umiddelbart over fjell. I punkt 5 var der kun antydning til grus paa fjell. I punkt 1, 2, 3 og 4 var der henholdsvis ~~2,50 m.~~ 0,60 m., 1,0 m., 1,0 m. og 0,30 m. fast grov grus paa fjell. Lermasserne taaler forholdsvis godt stilleliggende belastning, men ved omrøring gaar de over til den rene velling. Selv den lille omrøring som opstaar ved spunnveggenes nedslagning vil være tilstrekkelig til rundt spunnveggen at danne et vellinglag. Spunnveggen maa derfor avskives meget sterkt enten man nu bruker trespunnvegg eller staalspunnvegg. Brukes der trespunn, bør denne være av 3" planker og tørre
