Flomskadene på Bergensbanen i august 1951.

BRU OVER VESLEÅA
BERGENSBANEN KM 153,122

Vurdering av eksisterende fundamenter

VURDERING AV RASFARE PÅ FLÅ

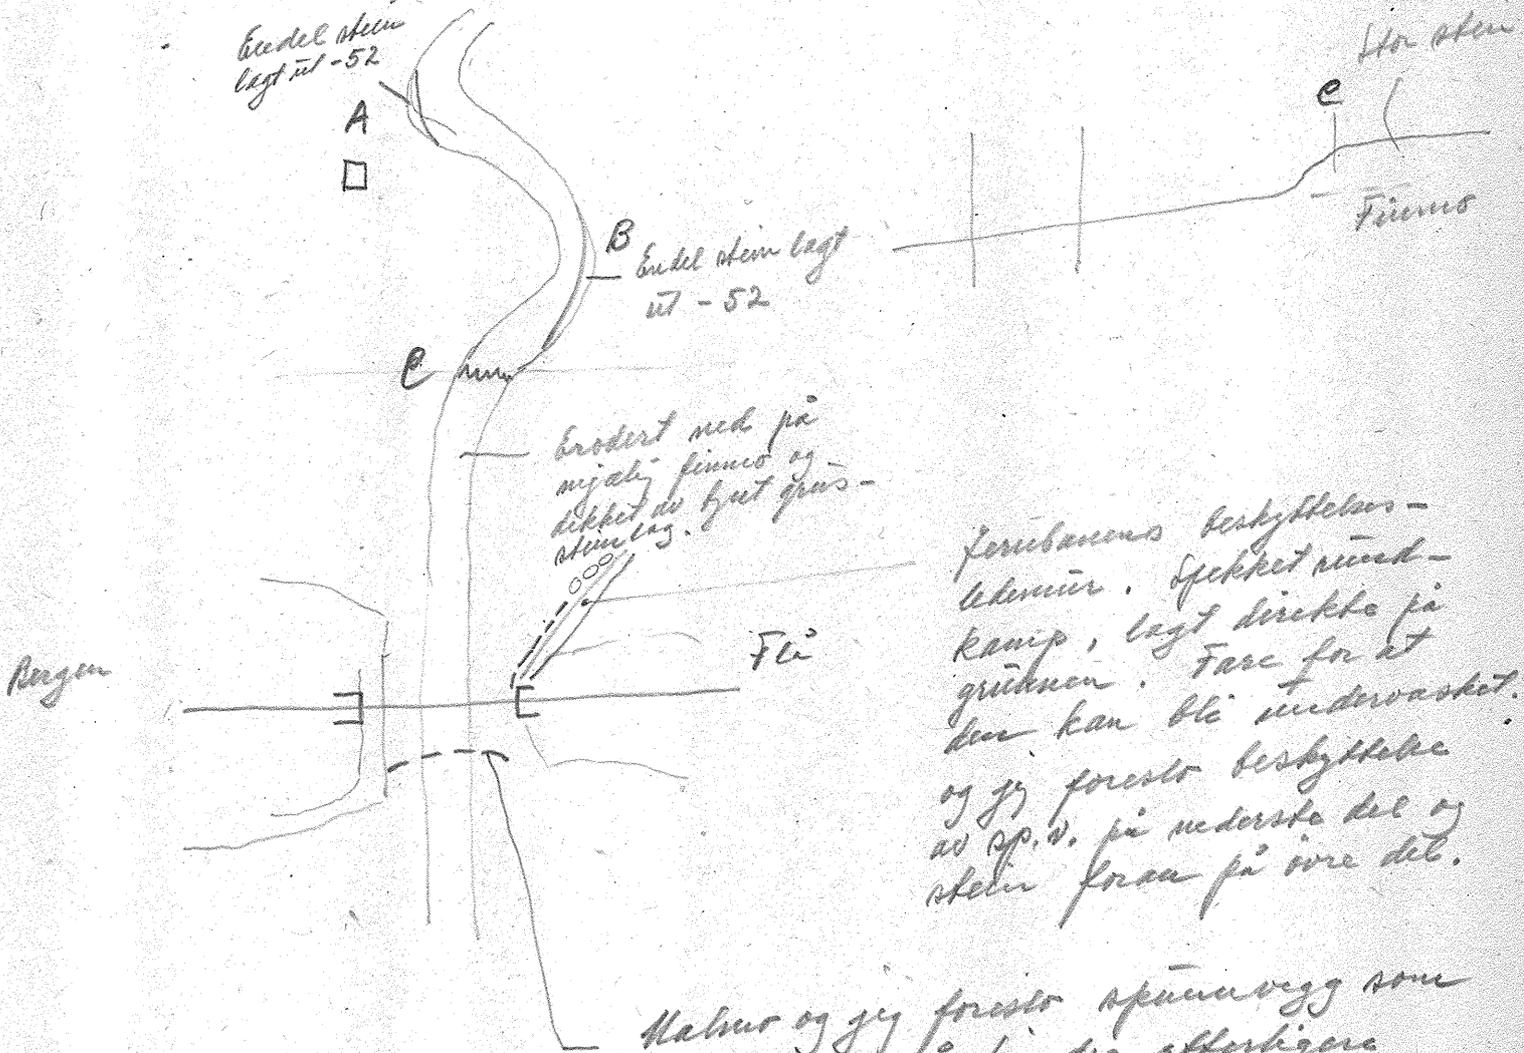
Vesleaa.

Halmø og gj. første spærvegg som terskel for å hindre gj. østligere sauger. av bekkeløpet under broen. Spesielt landkar på Flå - siden har nå etter flomrasjonen 1951 liten fund. dybde. Med hensyn på spærvegg - terskelen mener vi at bekket vil grave både omfor og nedover sp.v. og at det må passeres på å utfyller med stein.

Vassdraget har beskyttet litt ved A og B. Ved C er terskel fra flommen 1951 og Halmø er redd for at erosjonen vil fortsette oppover elven. Ingen nevnt. øk. interesser her, men han kjemper for at erosjonsmateriale herfra vil bygge seg opp lenger ned i løpet. Etter at brølet er sikret med de 2 sp.v. og ellers passeres med steinplastering, mener gj. at jernbanen ikke skal forta seg noe omfor stua. 14-51 S.H.

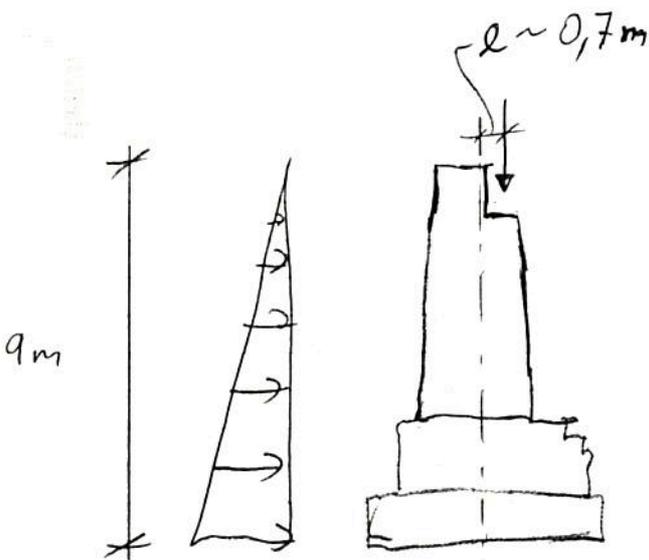
Eksisterende situasjon

Usikker	Eks. lastfaktor	Inkl. lastfa
Eksist. bru: inkl. spor	$\frac{1}{2} \cdot 184 \text{ kN}$	92 kN	110 k
Landkar:		3920 kN	4704 k
Trafikk:		1006 kN	1509 k
Totalt:		5018 kN	6323 k

Bareflate = $5 \text{ m} \cdot 8 \text{ m} = 40 \text{ m}^2$

Eks. lastfaktor	Inkl. lastfaktor
$q = 125 \text{ kN/m}^2$	158 kN/m

Ordna steinfylling bak.
Reduserer vel
horisontalt jordtrykk?

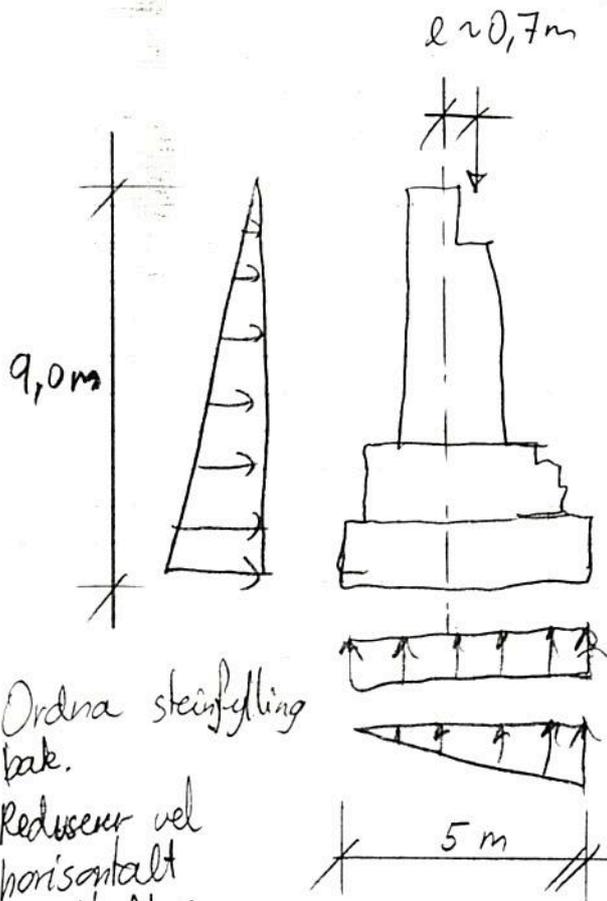
Alt. 1 Stälbru

<u>Eks lastfaktor</u>	<u>Inkl. lastfaktor</u>
Stälbru:	$\frac{1}{2} \cdot 370 \text{ kN}$	185 kN	222 kN
Ballast:	$\frac{1}{2} \cdot 691 \text{ kN}$	346 kN	415 kN
Spor/suller:	$\frac{1}{2} \cdot 78 \text{ kN}$	39 kN	47 kN
Landkar:		3920 kN	4704 kN
Trafikk:		1006 kN	1509 kN
<u>Totalt:</u>		<u>5496 kN</u>	<u>6897 kN</u>

Boreflate = $5 \text{ m} \cdot 8 \text{ m} = 40 \text{ m}^2$

<u>Eks. lastfaktor</u>	<u>Inkl. lastfaktor</u>
137 kN/m ²	172 kN/m ²

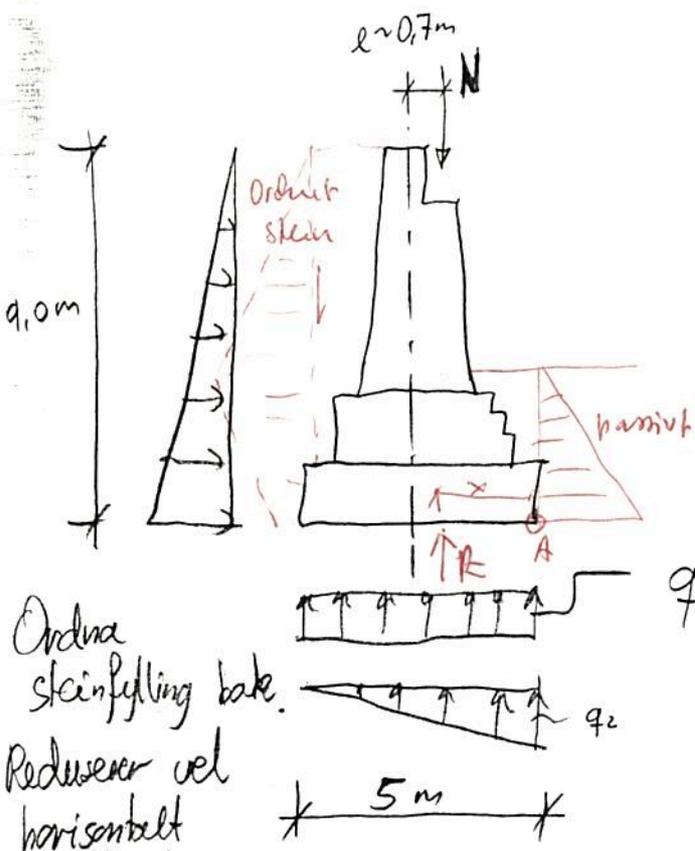
Alt. 2 Betongbru

<u>Eks. lastfaktor</u>	<u>Inkl. lastfaktor</u>
Betongbru :	$\frac{1}{2} \cdot 1395 \text{ kN}$	698 kN	837 kN
Ballast :	$\frac{1}{2} \cdot 691 \text{ kN}$	346 kN	415 kN
Spør/sviller	$\frac{1}{2} \cdot 78 \text{ kN}$	39 kN	47 kN
Landkar		3920 kN	4704 kN
Trafikk :		1006 kN	1509 kN
Totalt :		6009 kN	7512 kN

Bareflate = $5 \text{ m} \cdot 8 \text{ m} = 40 \text{ m}^2$

<u>Eks. lastfaktor</u>	<u>Inkl. lastfaktor</u>
$q_1 = 150 \text{ kN/m}^2$	188 kN/m^2
