DRAMMENBANEN KM 41,53-41,60
FYLLING VED REISTAD
SÖRUMSDALEN

DRAMMENSBANEN KM 41,53-41,60
FYLLING VED REISTAD. SØRUMSDALEN
GRUNNUNDERSÖKELSE. GK 2366.1-2.

DRAMMENSBANEN KM 41,53-41,60
FYLLING VED REISTAD, SØRUMSDALEN
BEFARING 12.7.1963.

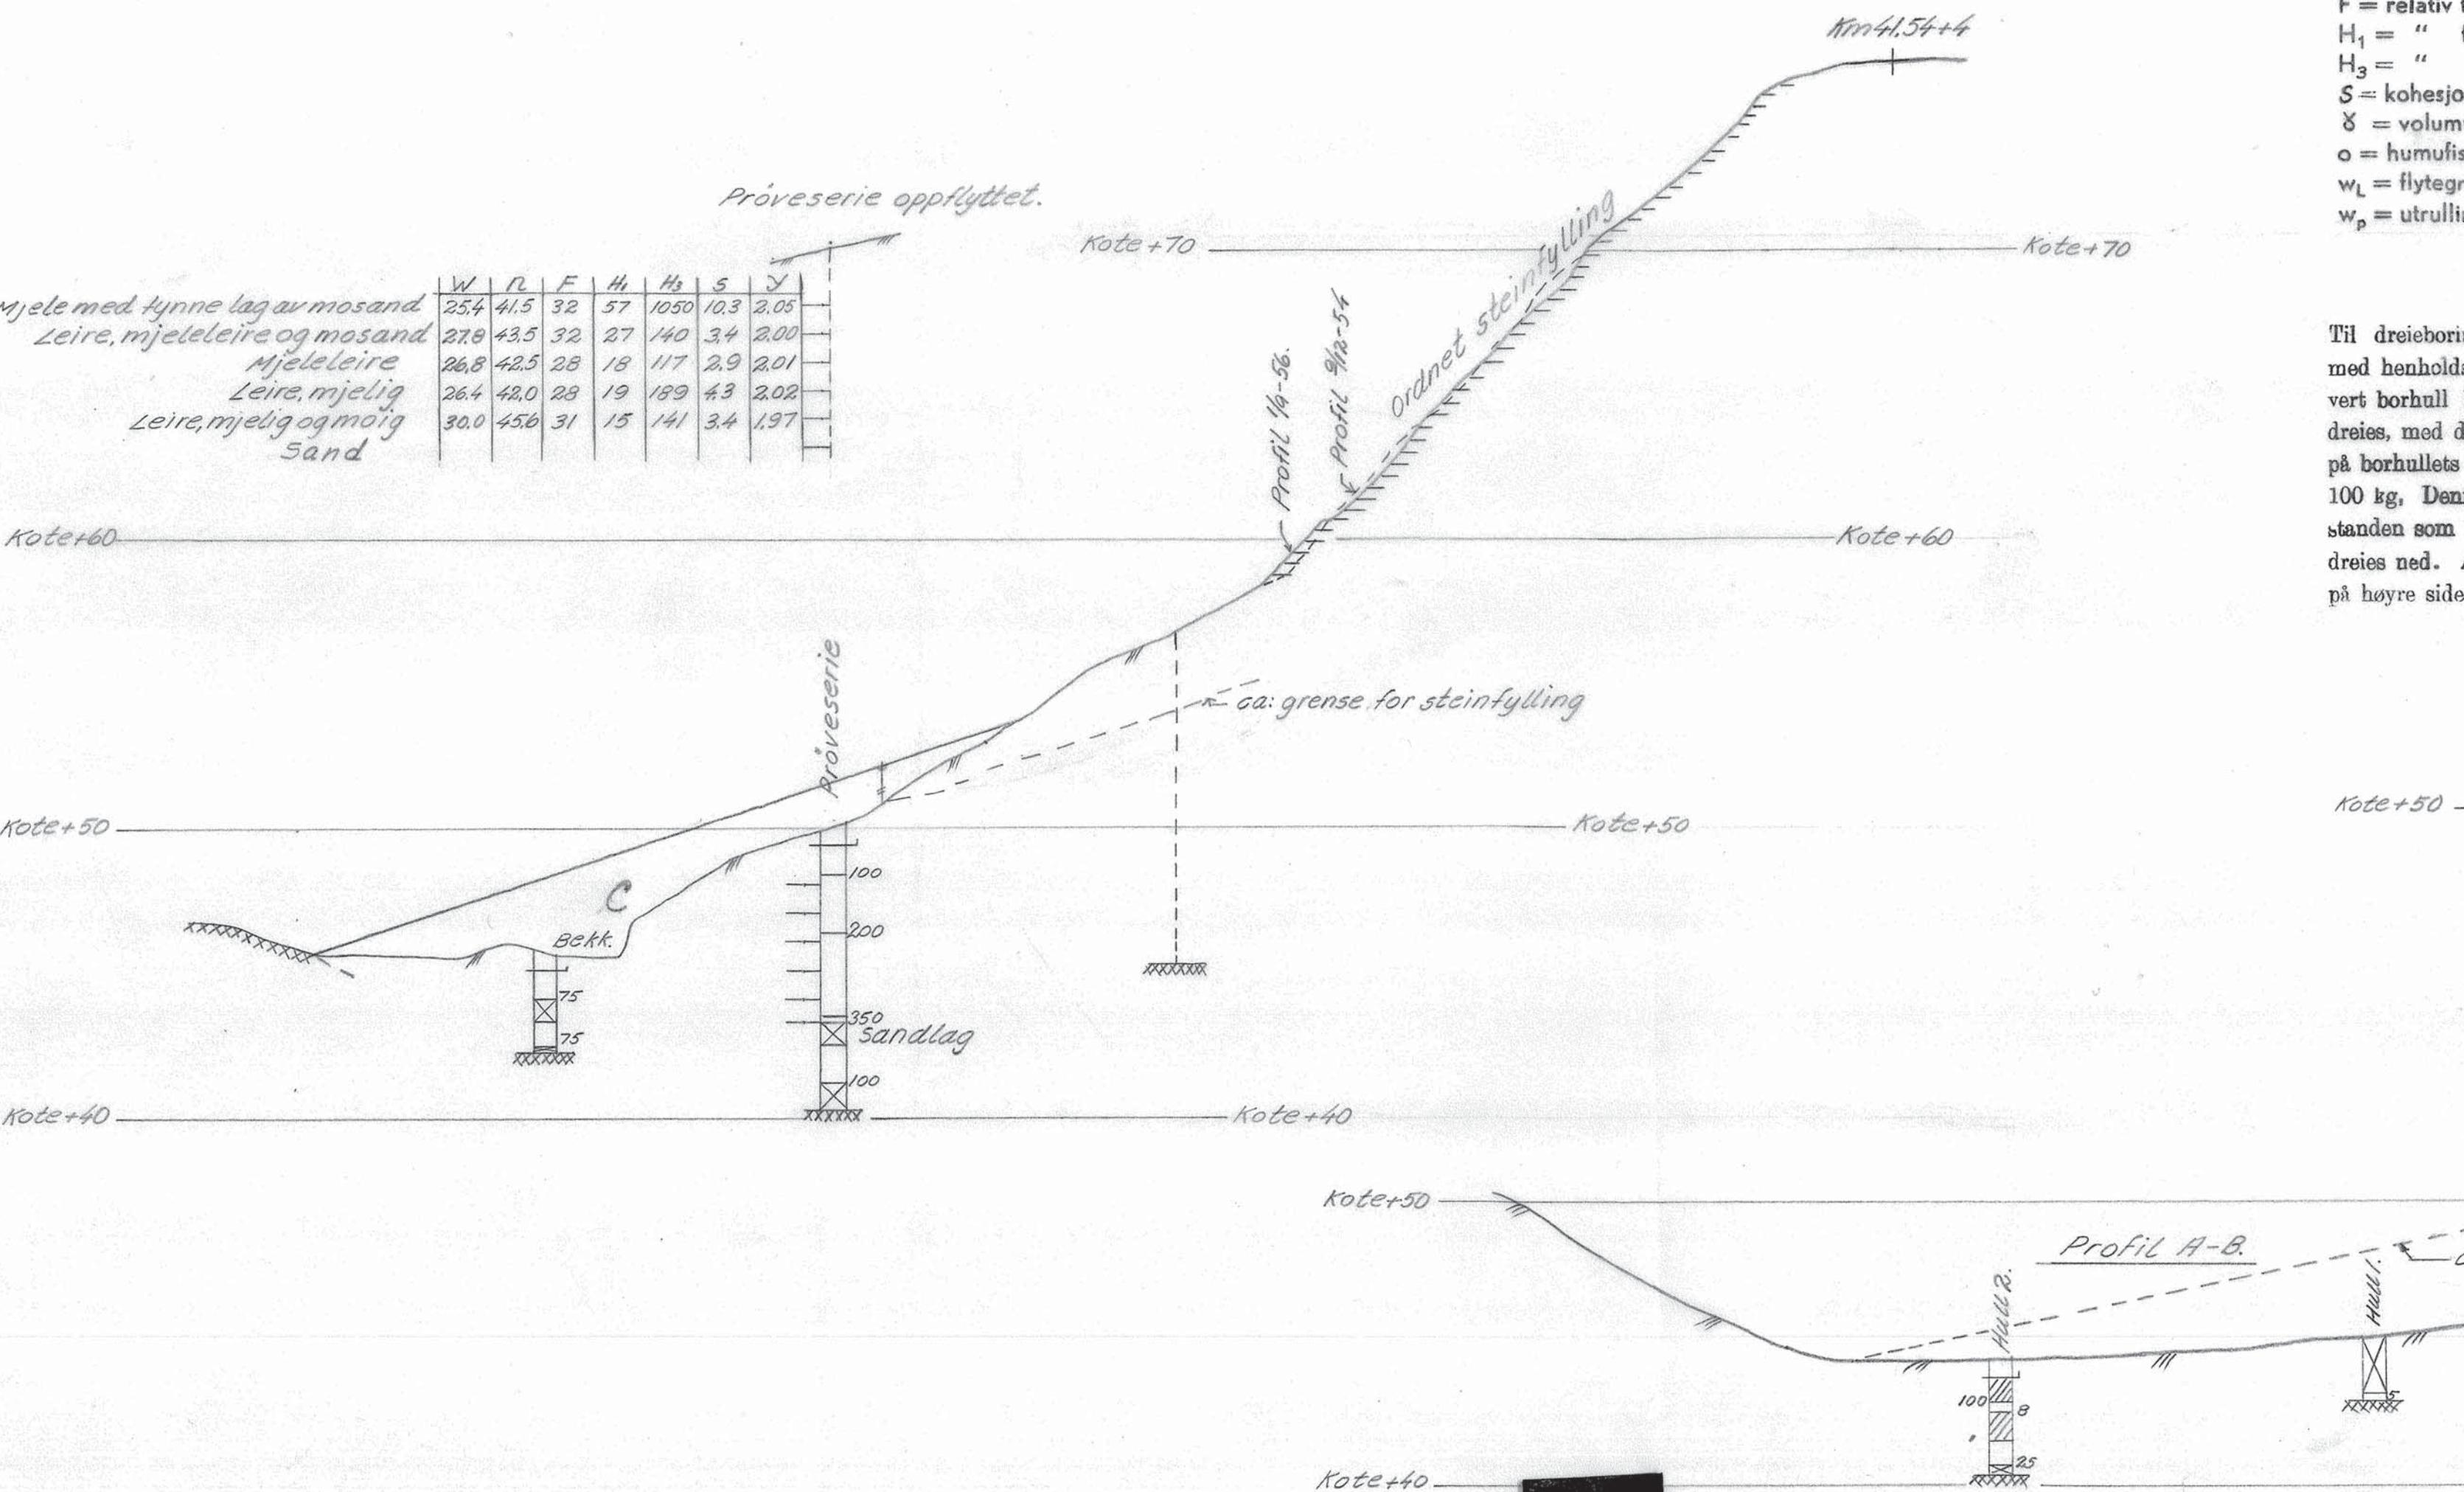
Man har gjennom tidene hatt store ulemper som følge av settninger. Det opplyses at en telefonkabel lagt i 1920 og 0,60 m under terreng nå ligger 2,0 m under terreng. Tilstrekkelig planumsbredder har man nå ved at det er bygget opp inntil 2 m höy "ballastmur". Fyllingen som er ca. 30 m höy består av stein, og overflaten har opprinnelig vært ordnet og oppstrammet.

Det viste seg at setningene var konsentrert om partiet km 41,58-41,61. Mellom km 41,52 og 41,55 var utfylling av stein foretatt stort sett i overensstemmelse med Gk.rapport av 1.12.56. På partiet nærmest Drammen gjensto det imidlertid betydelig før man kunne si at utfyllingen nedenfor støttemurene var tilfredsstillende. På strekningen 41,55 - 41,57 var det lagt ut betydelige fyllmasser i øvre del av fyllingsskråningen uten at det var etablert tilsvarende motfylling i nedre del (se omtrentlig sjablonering på vedlagte kopi av Gk.2366,2). Det var oppstått en tydelig sprekk i de nyutfylte masser, som også noe mindre tydelig kunne forstås i den gamle fylling, hvor det enda ikke var lagt ut ny steinfylling. Se vedl. kopi av tegning 2366,1. Det er ikke tvil om at setningene i sporet, og sprekkdannelsen skyldes en lokal overbelastning av grunnen, og at grunnen som allerede på forhånd var i nær labil likevekt ikke har tålt belastningen av de utfylte masser i øvre del av skråningen.

Det fremgår at fyllingens stabilitet er tvilsom og at det må utføres sikringsforanstaltninger allerede i vinter. Det foreslås bekkeregulering og oppfylling utenfor fyllingsfot.

Man kan ikke vente at signingen helt opphører før de nyutfylte masser er trykket endel sammen. Fra nå av til arbeidet er fullfört må det føres kontroll med sporets bevegelser.
