Ödeleggelse av landkar for bru over Solheimselva, Bergensbanen
km. 140,57.

BERGENSBANEN KM 140,57
FLOMSKADE PÅ LEDEMUR VED BRU OVER SOLHEIMSELVA

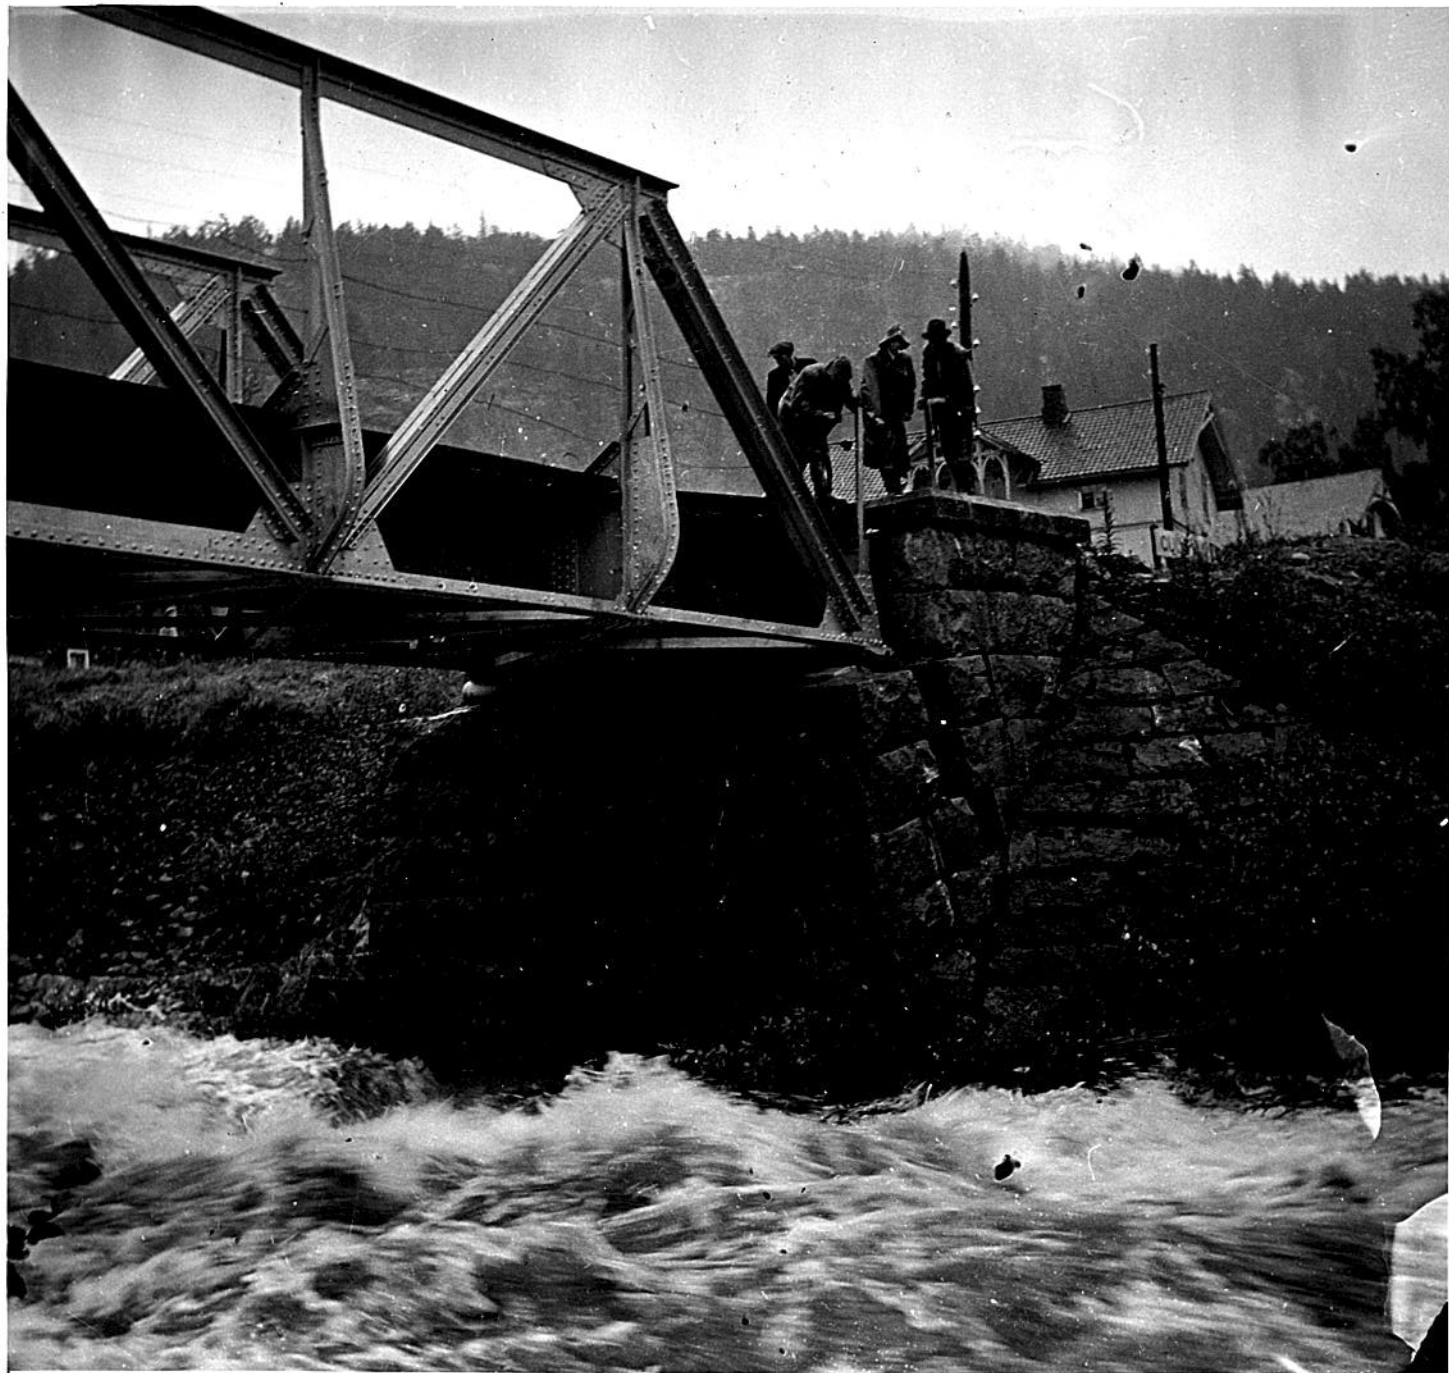
Under flommen forårsaket av det voldsomme regnvær natt til 9. august i år ble østre landkar for bru over Solheimselva ødelagt. Siden karet ble bygget i 1907-08 har det vært utsatt for setning i forkant og forskyvning ut over mot elva, det har derfor i de senere år vært noe defekt. Ved en grunnundersøkelse foretatt i 1945 (se rapport herfra av 31.5.45 med tegning Gk.586) fant en at hovedårsaken til bevegelsen måtte skyldes undervaskning. Grunnforholdene var solide. Man har tidligere vært oppmerksom på elvas skadelige gravning og søkt å beskytte østre kar ved å legge steinheller på bunnen foran dette, senere ble støpt en betongkake innenfor en kort spunnvegg anbrakt i en halvsirkel foran karet. I 1945 var elvebunnen foran spunnveggen i midtlinjen senket 1,3 m siden brua ble bygget.

Østre landkar i forbindelse med veilegemet foran vestre landkar bevirker oppstuvning i elva ved flom. Under de to siste flommer gikk vannet betydelig over toppen av ledemuren ovenfor østre landkar som ligger i fortsettelse av elvens yttersving og således utsatt for sterk strøm. Allerede under vårflommen i år ble betongdekket foran karet helt opprevet og ødelagt og etter den første flom i august var bunnen like foran karet senket omkring 2 m i midtlinjen - Se profil av bunn på tegning Gk.752. Tegning Gk.909 viser hvordan bunnforholdene i elveløpet var like etter flommen. Som det sees har elven gravet seg inn under forkanten av karet og gravningen bevirket at forsiden av dette i over halve bredden og med landkaravsatsen tippet forover og rev seg løs fra den bakenfor liggende del. Den løsrevne del ble dog stående men sterkt foroverhelligende og i den åpne sprekk kunne en se at karet hadde vært dårlig bygget. I den del som sto igjen på oppstrøms side kunne en ikke merke at det hadde vært noen bevegelse. Av tegningen sees at gravningen ikke var nådd frem under denne del. Årsaken til ødeleggelsen skyldes først og fremst at karet var fundamentert alt for grundt.

Solheimseiv bru km 140,57 Bergensbanen.
Östre landkar' efter brudd 9/8 - 1951.
