**NORGES STATSBANER**  
**HOVEDSTYRET, OSLO**

Vedlagt oversendes rapport datert 14.12.51 sammen med boringstegning Gk 945 vedrørende jordglidning i Bårliddalen, km. 66,463 Hovedbanen. I rapporten er også gitt forslag til utbedringsarbeider.

GLIDNING I SKRÅNING  
BÅRLIDDALEN EIDSVOLL  
HOVEDBANEN KM 66.463  
GK 945

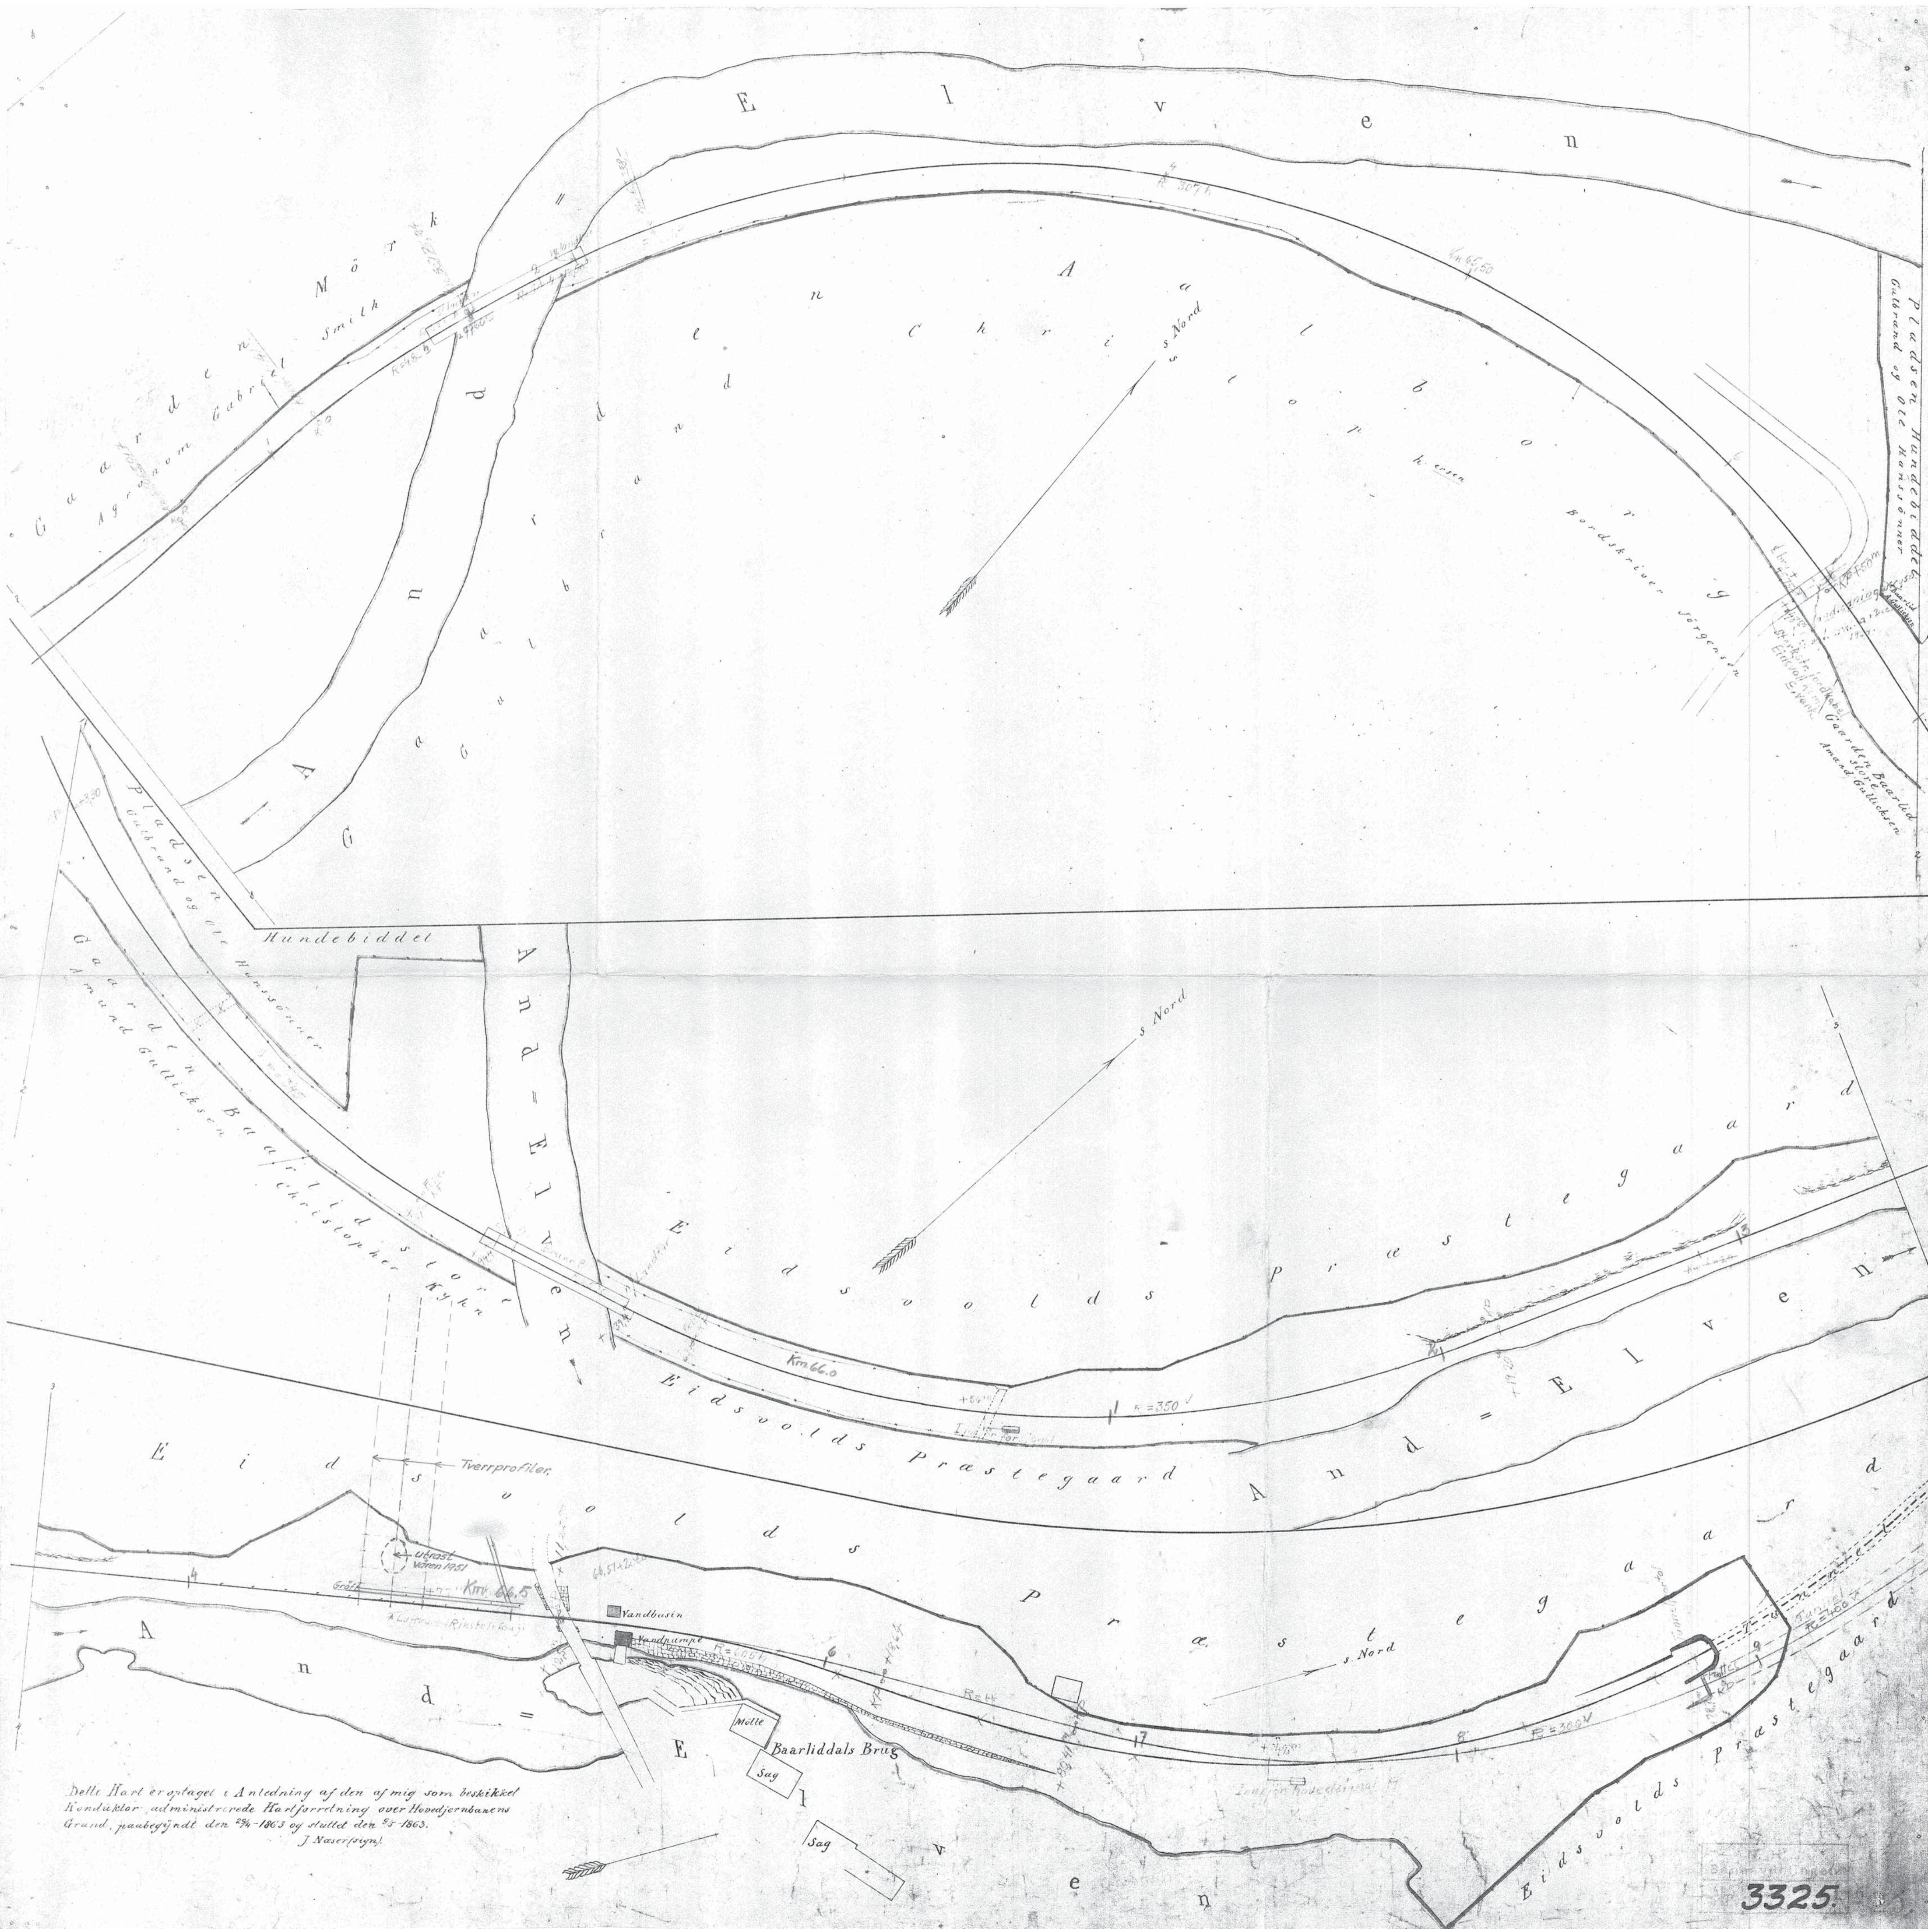
Gjeldning i skrining. Bårliddalen, Eidsvoll. Hovedbanen, Km. 66,463.		Målestokk M=1:1000	Prosjektør A. S. Rosenlund	1/12-51
Norges Statbaner - Genetrekteren Geoteknisk kontor		M=1:200	Erstatning for: <b>GK 945</b>	1851
Delo 14 / 12 - 19 57		Erstatning av:
