MOEN UNDERGANG MAMAR - OTTA KM. 185,535 TEGNING GK. 2639.

Moen, undergang Dovrebanen km. 185,535	Målestokk 1:100 1:200	Boret K.R. aug-59 Tegnet K.R. 15/8-59
	Norges Statsbaner - Banedirektøren Geoteknisk kontor Oslo 21/9 - 1959	
Erstatning 1:100		GK 2639
Erstattet av:

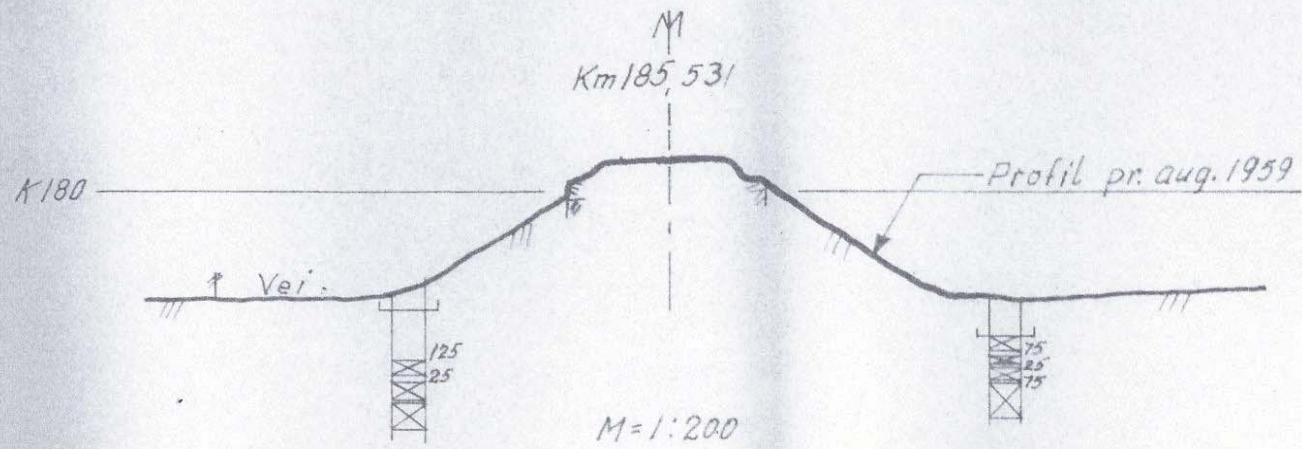
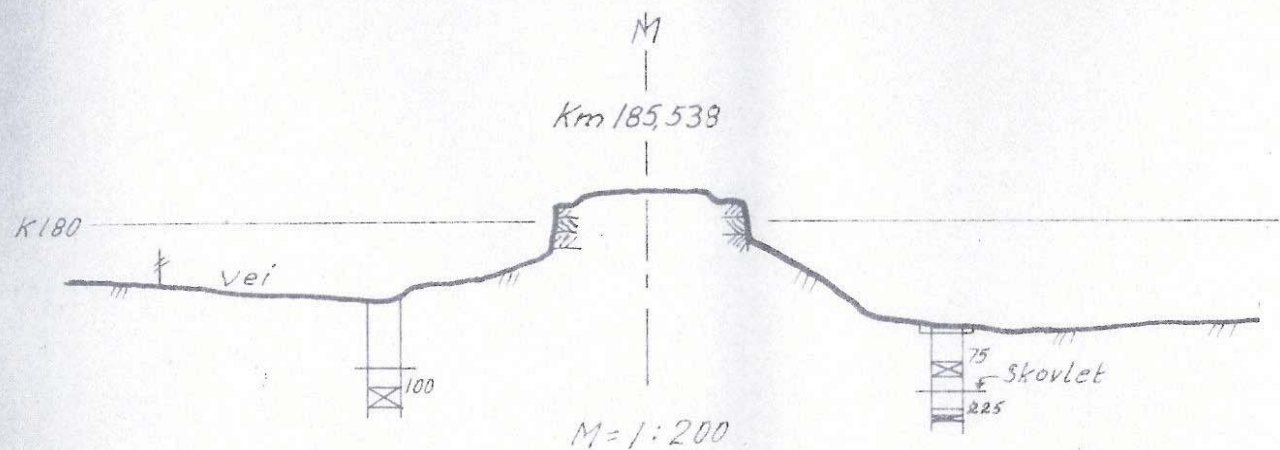
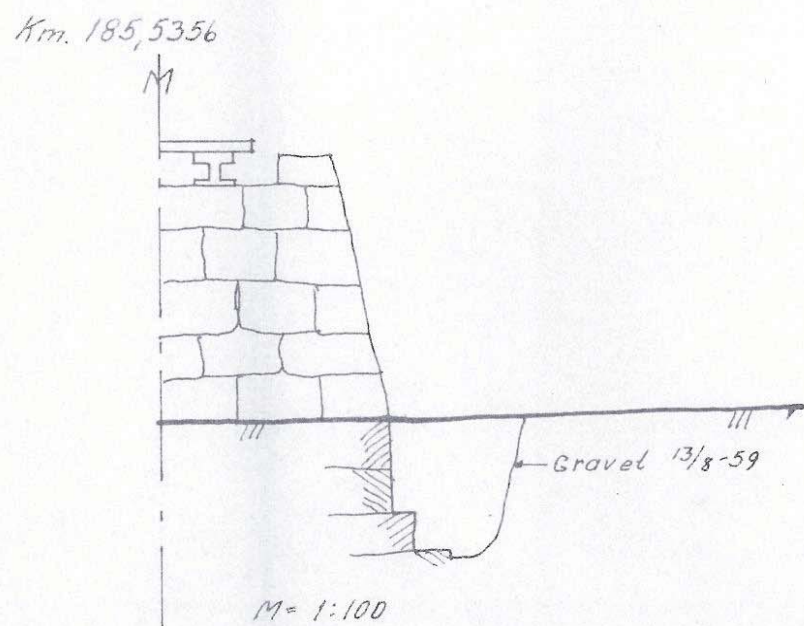
Situasjon etter H.d.B 2679
M=1:100

Det er uttalt i brev fra Hamar distrikt 23.6.59 at landkaret er fundamentert uten såle på 50 cm. kultlag. Ved oppgraving i østre hjørne av landkaret august 1959 er det imidlertid gravet ned til en dybde av 1,8 m uten å komme ned til underkant av landkarfundamentet. Graving måtte avsluttes i denne dybden da man kom ned på grunnvannstand. Oppgravningen viser at det eksisterer et fundament murt opp av sten som vist på vedlagte tegning. På grunn av den store trafikk og trange passasje ble det bare gravet opp på dette ene sted.

Såvel landkar som kjegler er i bra forfatning.

Grunnen består av meget fast bunnmorene en jordart som har stor bæreevne, men som er meget telefarlig.

Som tillatt belastning på grunnen kan angis 30 tonn pr. m².

Det nordre landkar kan beholdes. Senkningen av veiplanet på 20 cm. må være forsvarlig i betraktning av landkarets rikelige fundamenteringsdybde.
