NORGES STATSBANER
HOVEDSTYRET, OSLO

BRUKTE SVILLER SOM INNSKIFTINGSMATERIALE

VEDRØRENDE UTRANGERTE SVILLERS HOLDBARHET I JORD

Km. 143,62. Bergensbanen.

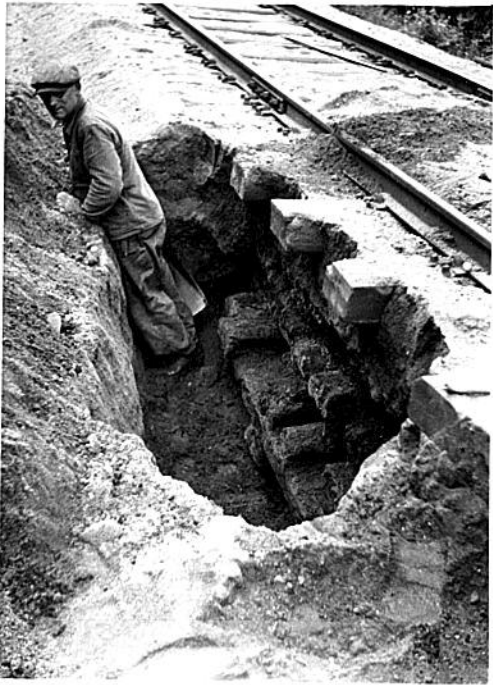
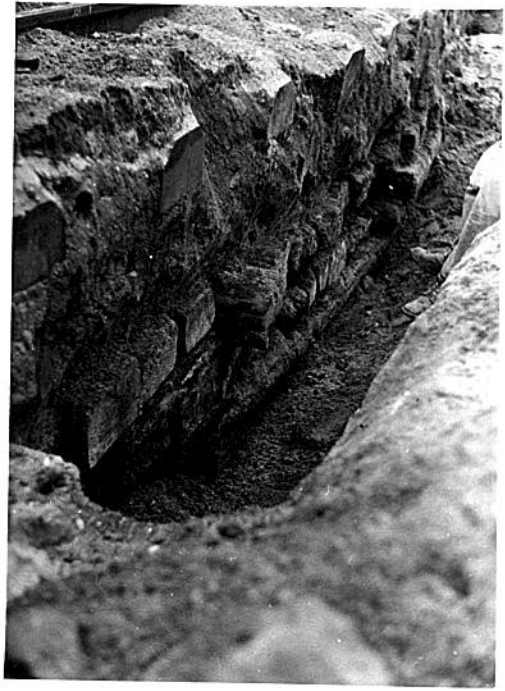
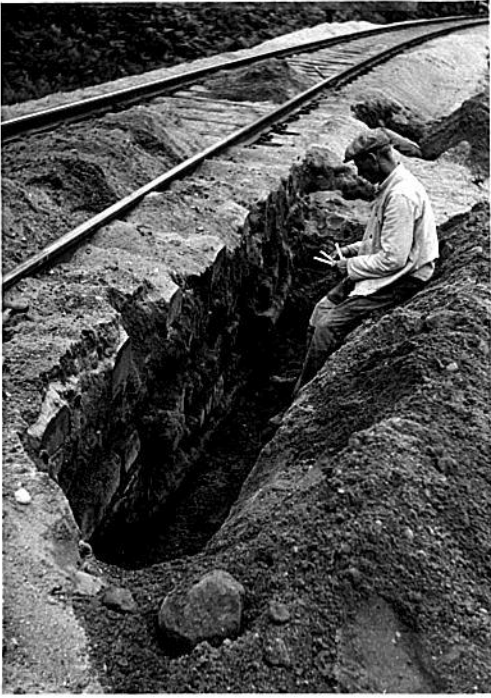
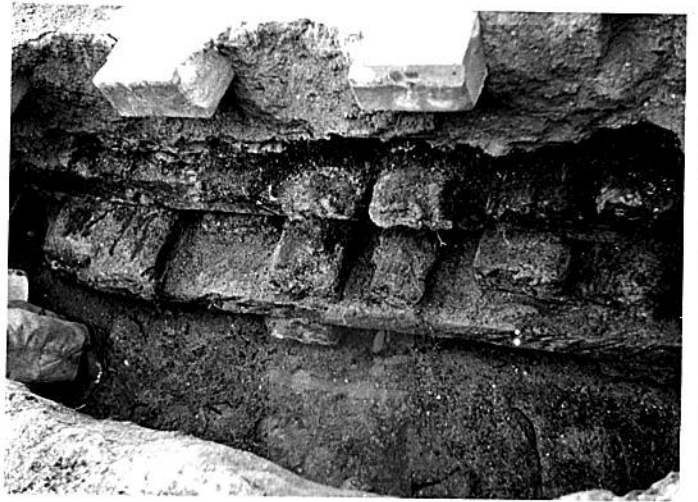
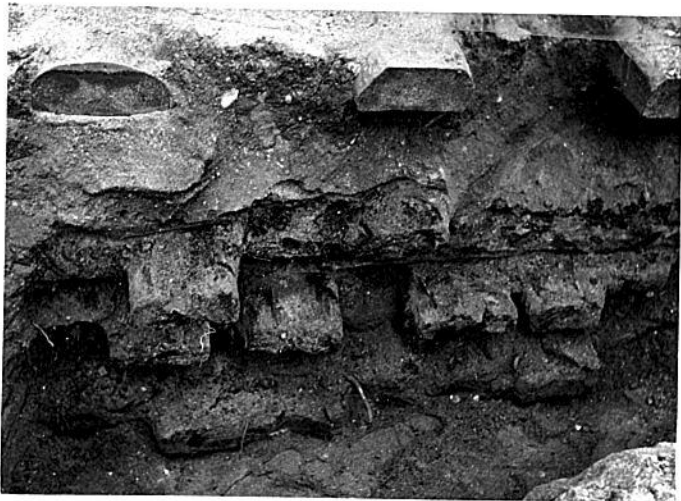
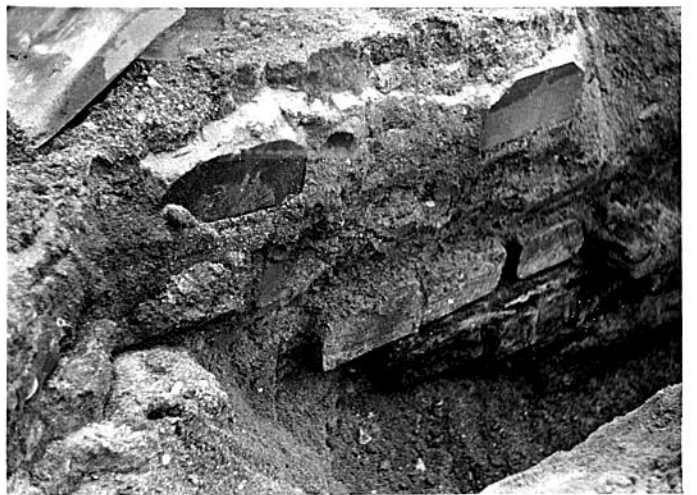
Utrangerete sviller nedgravd i fylling. Bergenbanen, km 143,620.	Målestokk 1:20	Boret Tegn. 1/9-1954
Norges Statsbaner - Banedirektøren Geoteknisk kontor Oslo 30/12-1954	Erstatning for: 1093,2	
W. H. K. - Skog		Forant A

- Sviller 1-2-3, utskiftet 1954
- 4-5-6-7-8-9, sterkt råtne, ant. uimpregnert.
 - 10-11-12-13-14, frisk, impregnert.
 - 15 , helt råtten
 - 16-17, frisk
 - 18 , opprøtnet langt innover.
 - 19-20, frisk.
 - 21 , sterkt råtten
 - 22 , helt frisk.
