KULVERTER OVER RISELVEN HOVEDBANEN

HOVEDBANEN KM 60,56 - 60,88
RISELVBRUENE MELLOM DAL OG BÖN

Tegning Gk. 2440.1-4.

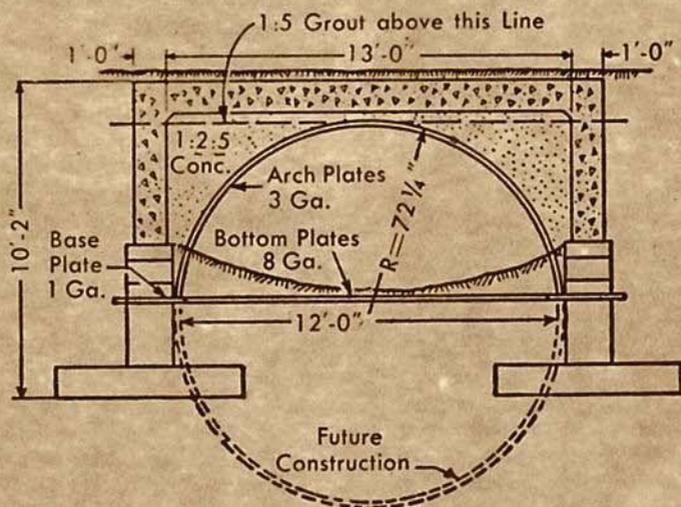
Fig. 344. Cross-section of 1100-ft concrete box culvert reinforced with steel arch to withstand heavier plane loads on midwestern airport.

Hvelvet kan forsterkes ved utforing på undersiden med Armco plater. Det hugges inn nødvendig vederlag på sidene. Mellomrommet mellom platehvelv og teglsteinshvelv fylles ved injisering med sementmørtel. Se vedlagte bilag A. Et annet alternativ er å montere et fullstendig Armcorør etter samme prinsipp som angitt på fig. 344 på bilag B.
