Oppdrag: **Husøy verk**

Emne: **Fundamentering og stabilitet**

Rapport: **Geoteknisk rapport for reguleringsplan**

Oppdrag- / Rapportnr. **812001 / 2**

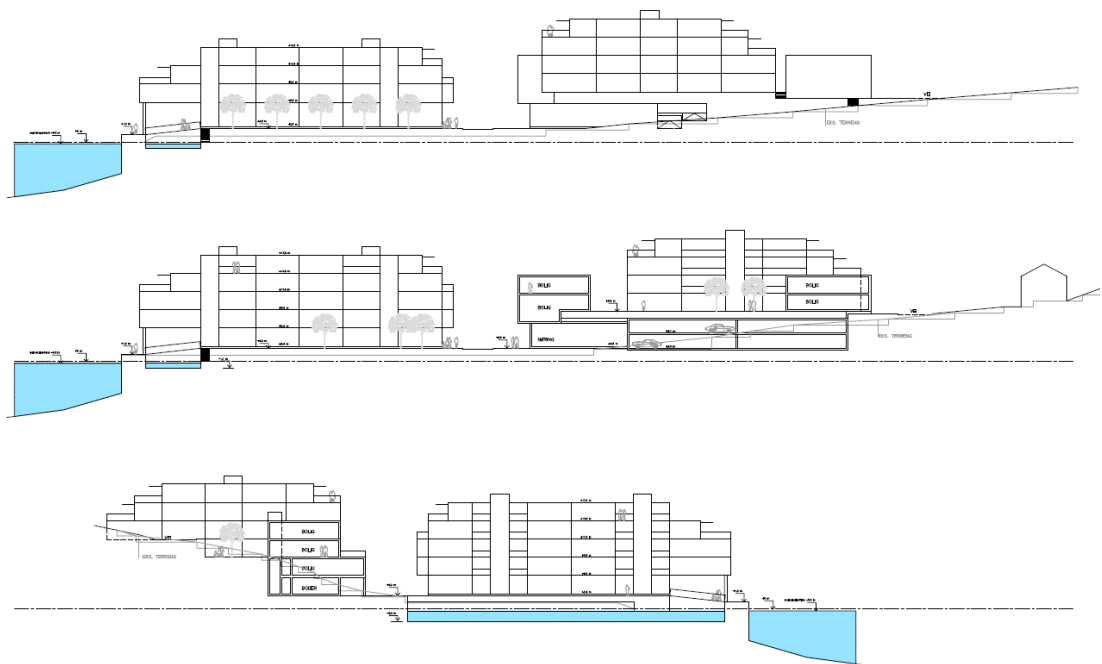
Fig.2 Illustrasjon av tre karakteristiske profiler nord-syd gjennom området (Jappe Nielsen Arkitekter AS). Prinsipp for fundamentering er ikke vist, og utformingen av sjøfronten vil bli annerledes enn på illustrasjonen (både bygninger og konstruksjoner må fundamenteres på peler, jfr kap 4.3).

Gjeldende planer er utarbeidet av Jappe Nilsen Arkitekter AS og vist på fig.1 og -2. Planene omfatter i korte trekk:

En mulig løsning er å anlegge en kanal innenfor ny bryggefront, dvs der kaikanten går i dag. Løsningen er vist på fig.2 under pkt.2. Med et vanddyb på 2,0 m i kanalen avlastes terrenget bak bryggefronten. Med kompensert oppfylling til kote +2,2, fås beregningsmessig sikkerhet på $F_c=1,38$. Terrenget mot kanalen må sannsynlig sikres med avstivet spunt. Beregningsnitt for løsningen er vist i fig.4 under.
