Trondheim 9 okt. 1975

R 377 - 2 VANNLEDNING KOLSTAD - HEIMDAL
RØRPRESSING UNDER JERNBANEN VED ROSTEN

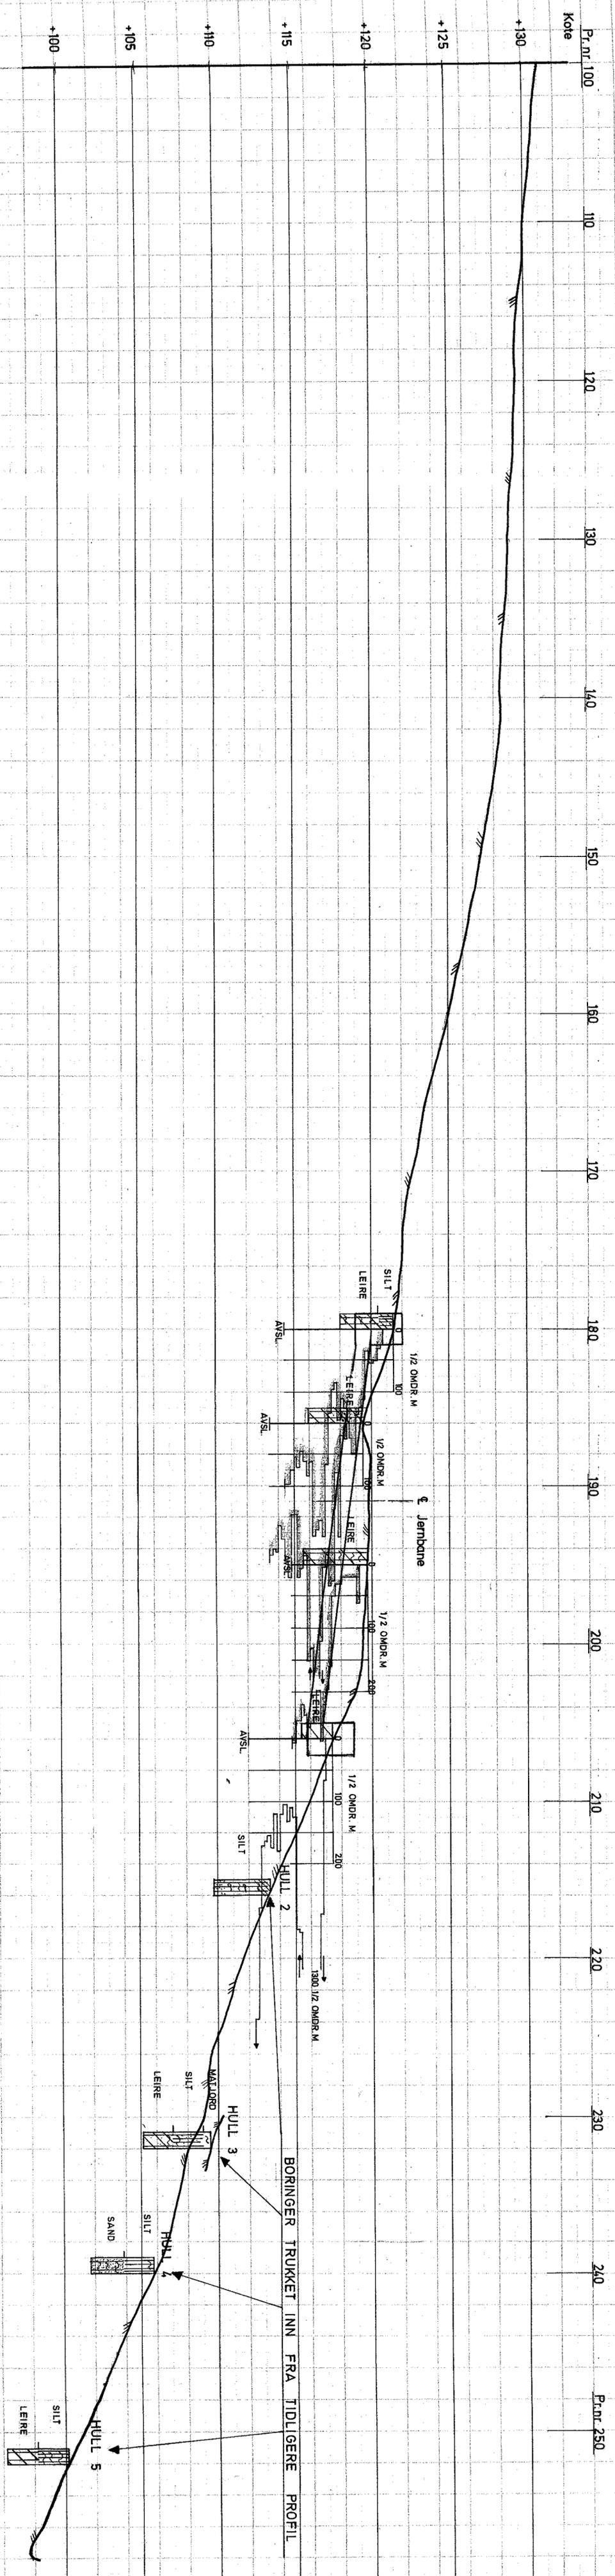
TRONDHEIM KOMMUNE
 RAPP. NR.: 377 - 2
 BILAG: 2

BORINGER TRUKKET INN FRA TIDLIGERE PROFIL

VANNLEDNING
KOLSTAD - HEIMDAL
 LENGDEPROFIL M/ DREIEBOR- OG
 PRØVETAKINGSRESULTATER

MALESTOKK: 1 : 200
 TEGN. AV: TEGN. AV: K.T.
 DATO: 1/10-75
 KONTR.:

Plasseringen av boringene er vist på situasjonskart bilag 1, og resultatene er fremstilt grafisk i profilet, bilag 2. De opptatte prøver er klassifisert og beskrevet og det er utført rutineforsøk for bestemmelse av prøvenes vanninnhold. Resultatene fremgår av jordprofilene bilag 3 - 4.

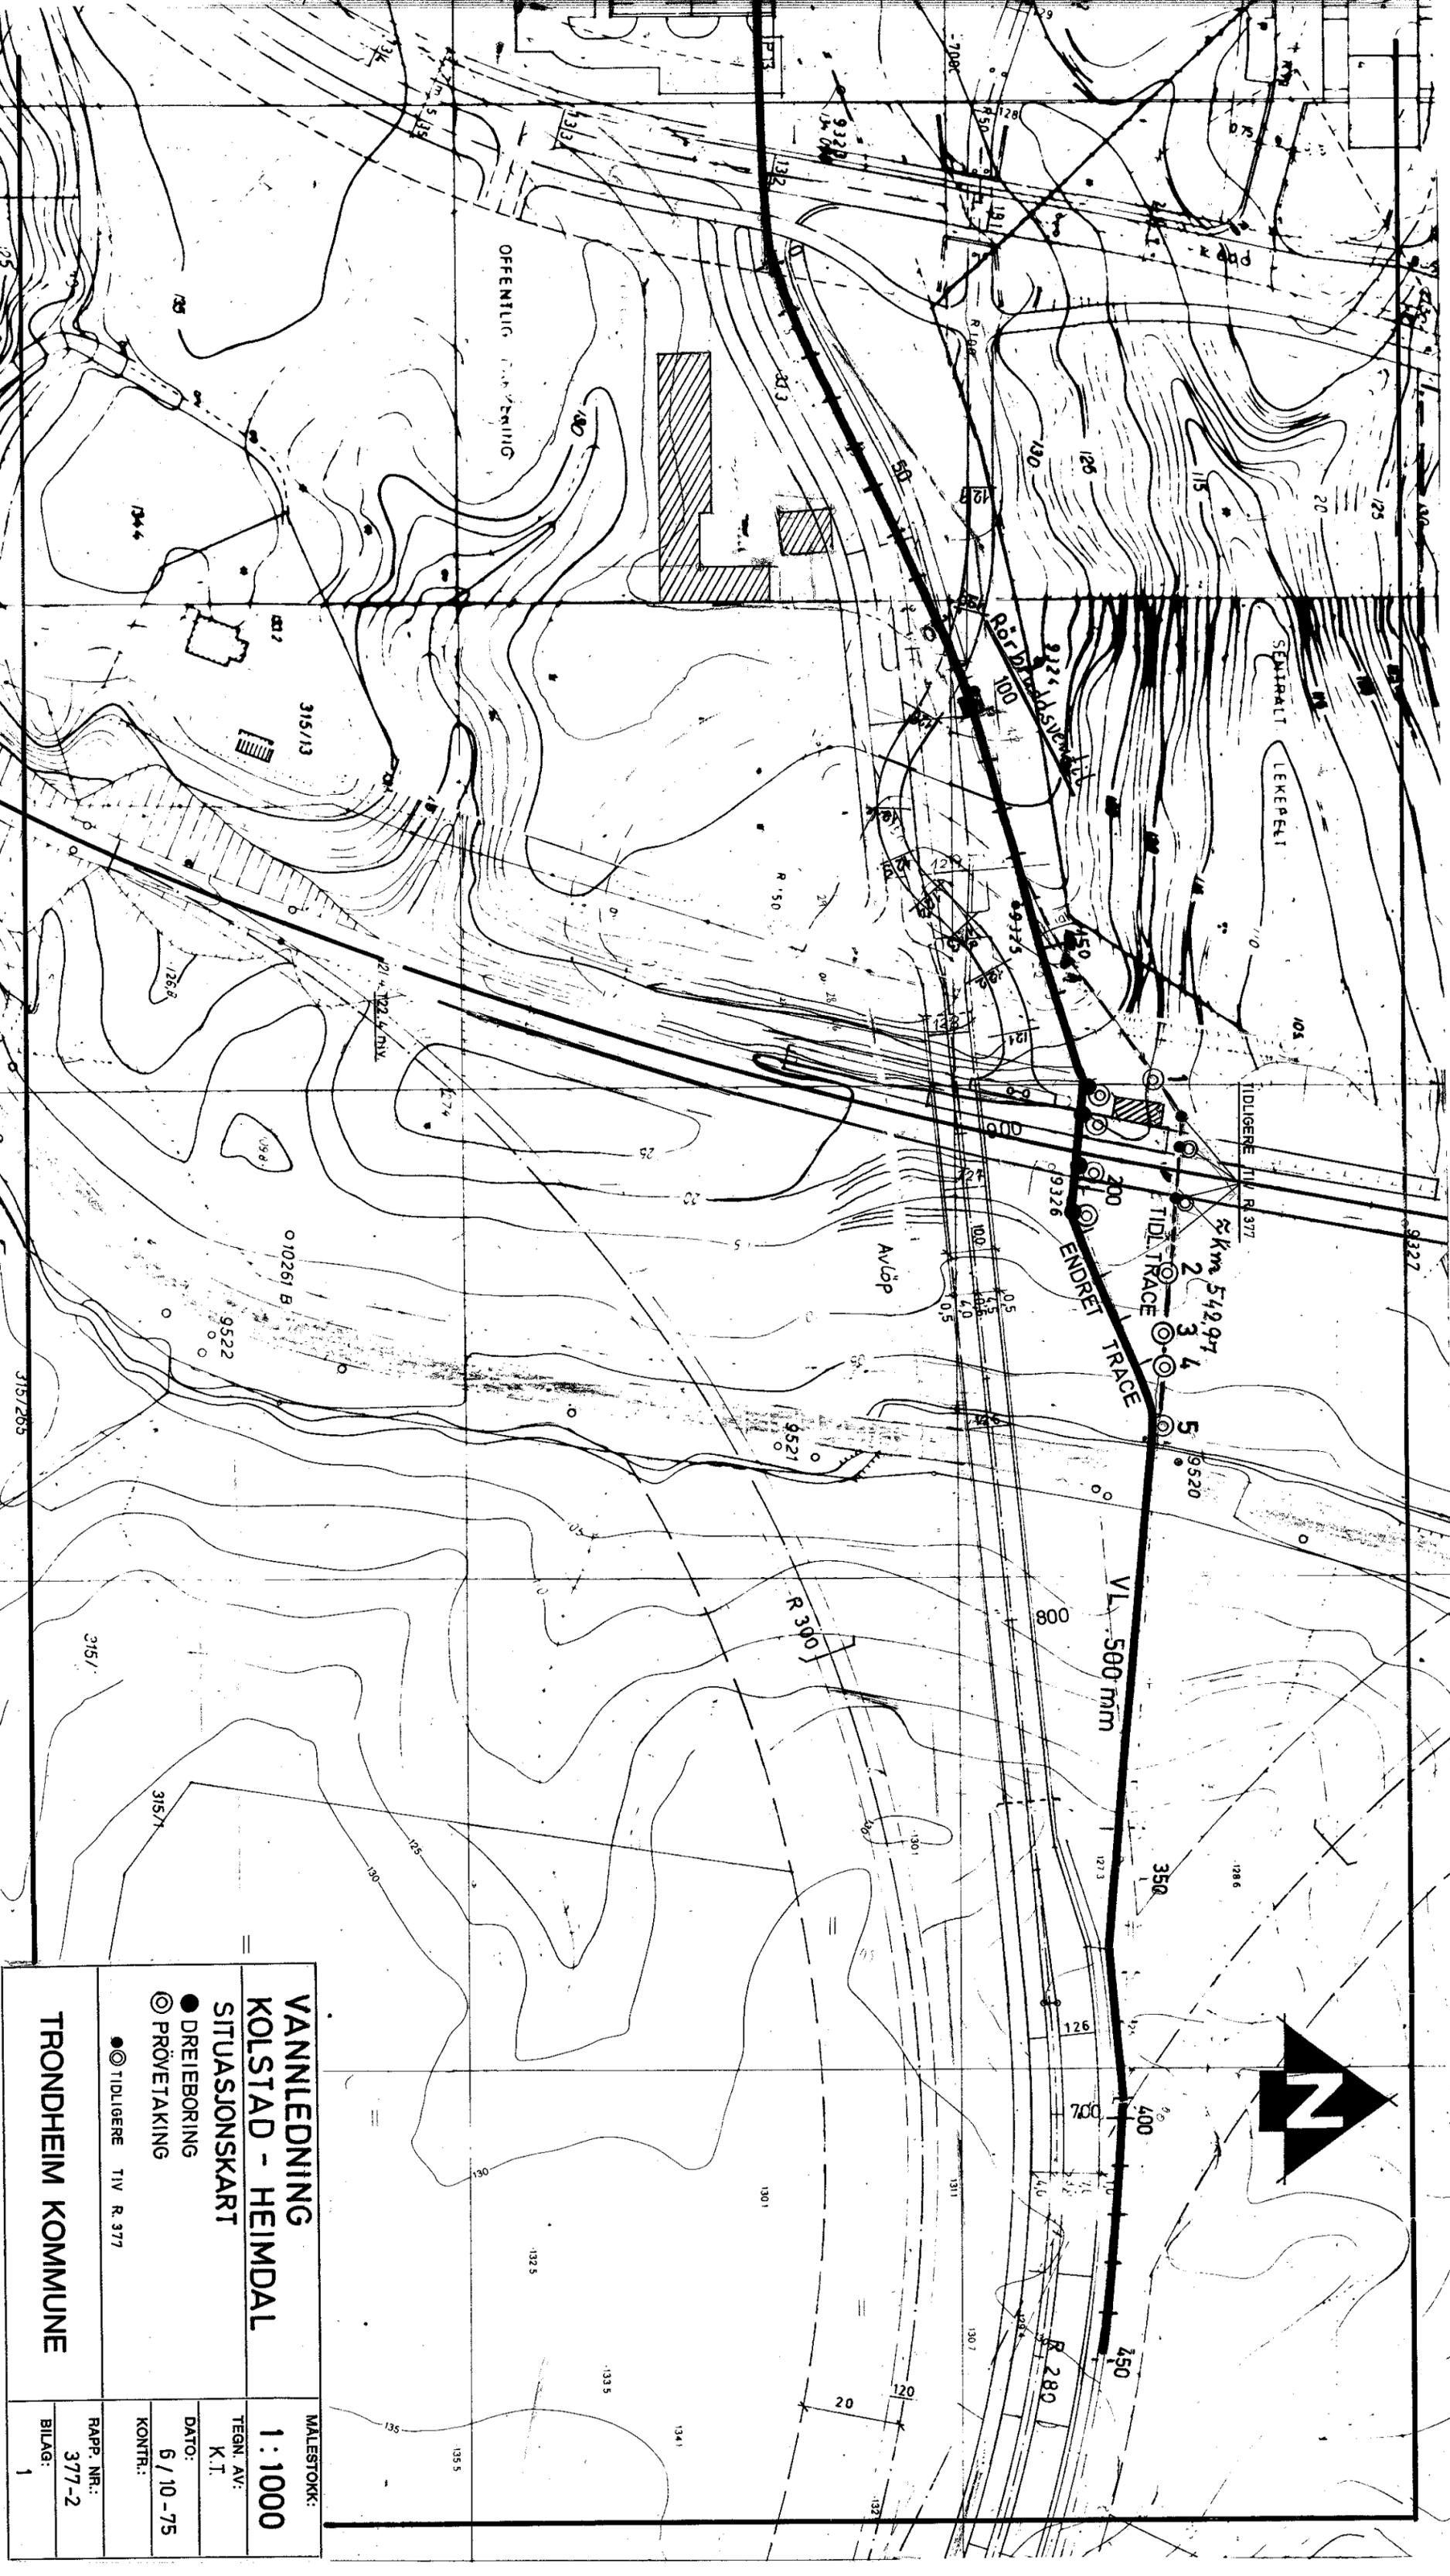
VANNLEDNING KOLSTAD - HEIMDAL		MALESTOKK: 1 : 1000
SITUASJONSKART		TEGN. AV: K.T.
● DREIEBORING ◎ PRØVETAKING	DATO: 6 / 10 - 75	KONTR.:
● TIDLIGERE TIV R. 377	RAPP. NR.: 377-2	BILAG: 1
TRONDHEIM KOMMUNE
