# R.741-9 BJØRNDALEN

GRUNNUNDERSØKELSER  
DATARAPPORT

Oppdrag: <b>R.741-9</b>	<b>BJØRNDALEN GS-Veg Nyveglia - Jon Aaes veg</b> <b>Grunnundersøkelse</b> <b>Datarapport</b> <b>Foreløpige vurderinger</b>		
Trondheim den:	12.05.1999		
Oppdragsgiver:	Internt	Oppdrag ved:	O.Bjerkan
UTM-referanse:	NR 684 275	Sted:	Bjørndalen
Feltarbeide utført:	mars/april-1999	Antall bilag:	9
		Antall tekstsider:	5
Feltmetoder:	dreieboringer	prøveserier	
Emneord:	skråninger	skjæringer	stabilitet
Saksbehandler:

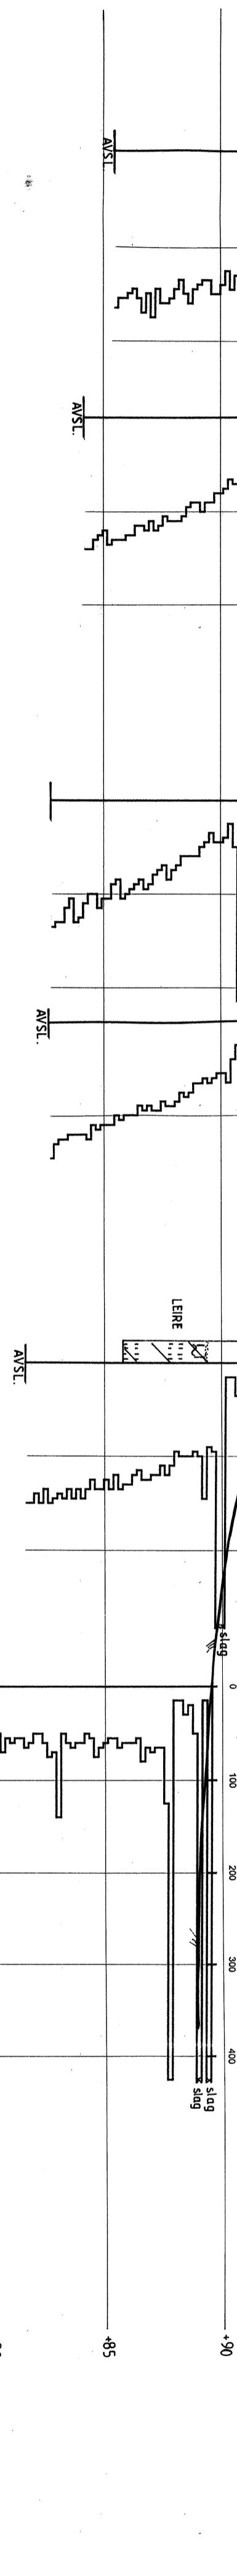
**Profil II**

**BJØRNDALEN**

Profil med dreiesondering- og

prøvetakningsresultat

**Punkt J.** (10) Som punkt I. Se R.741-4 profil II.

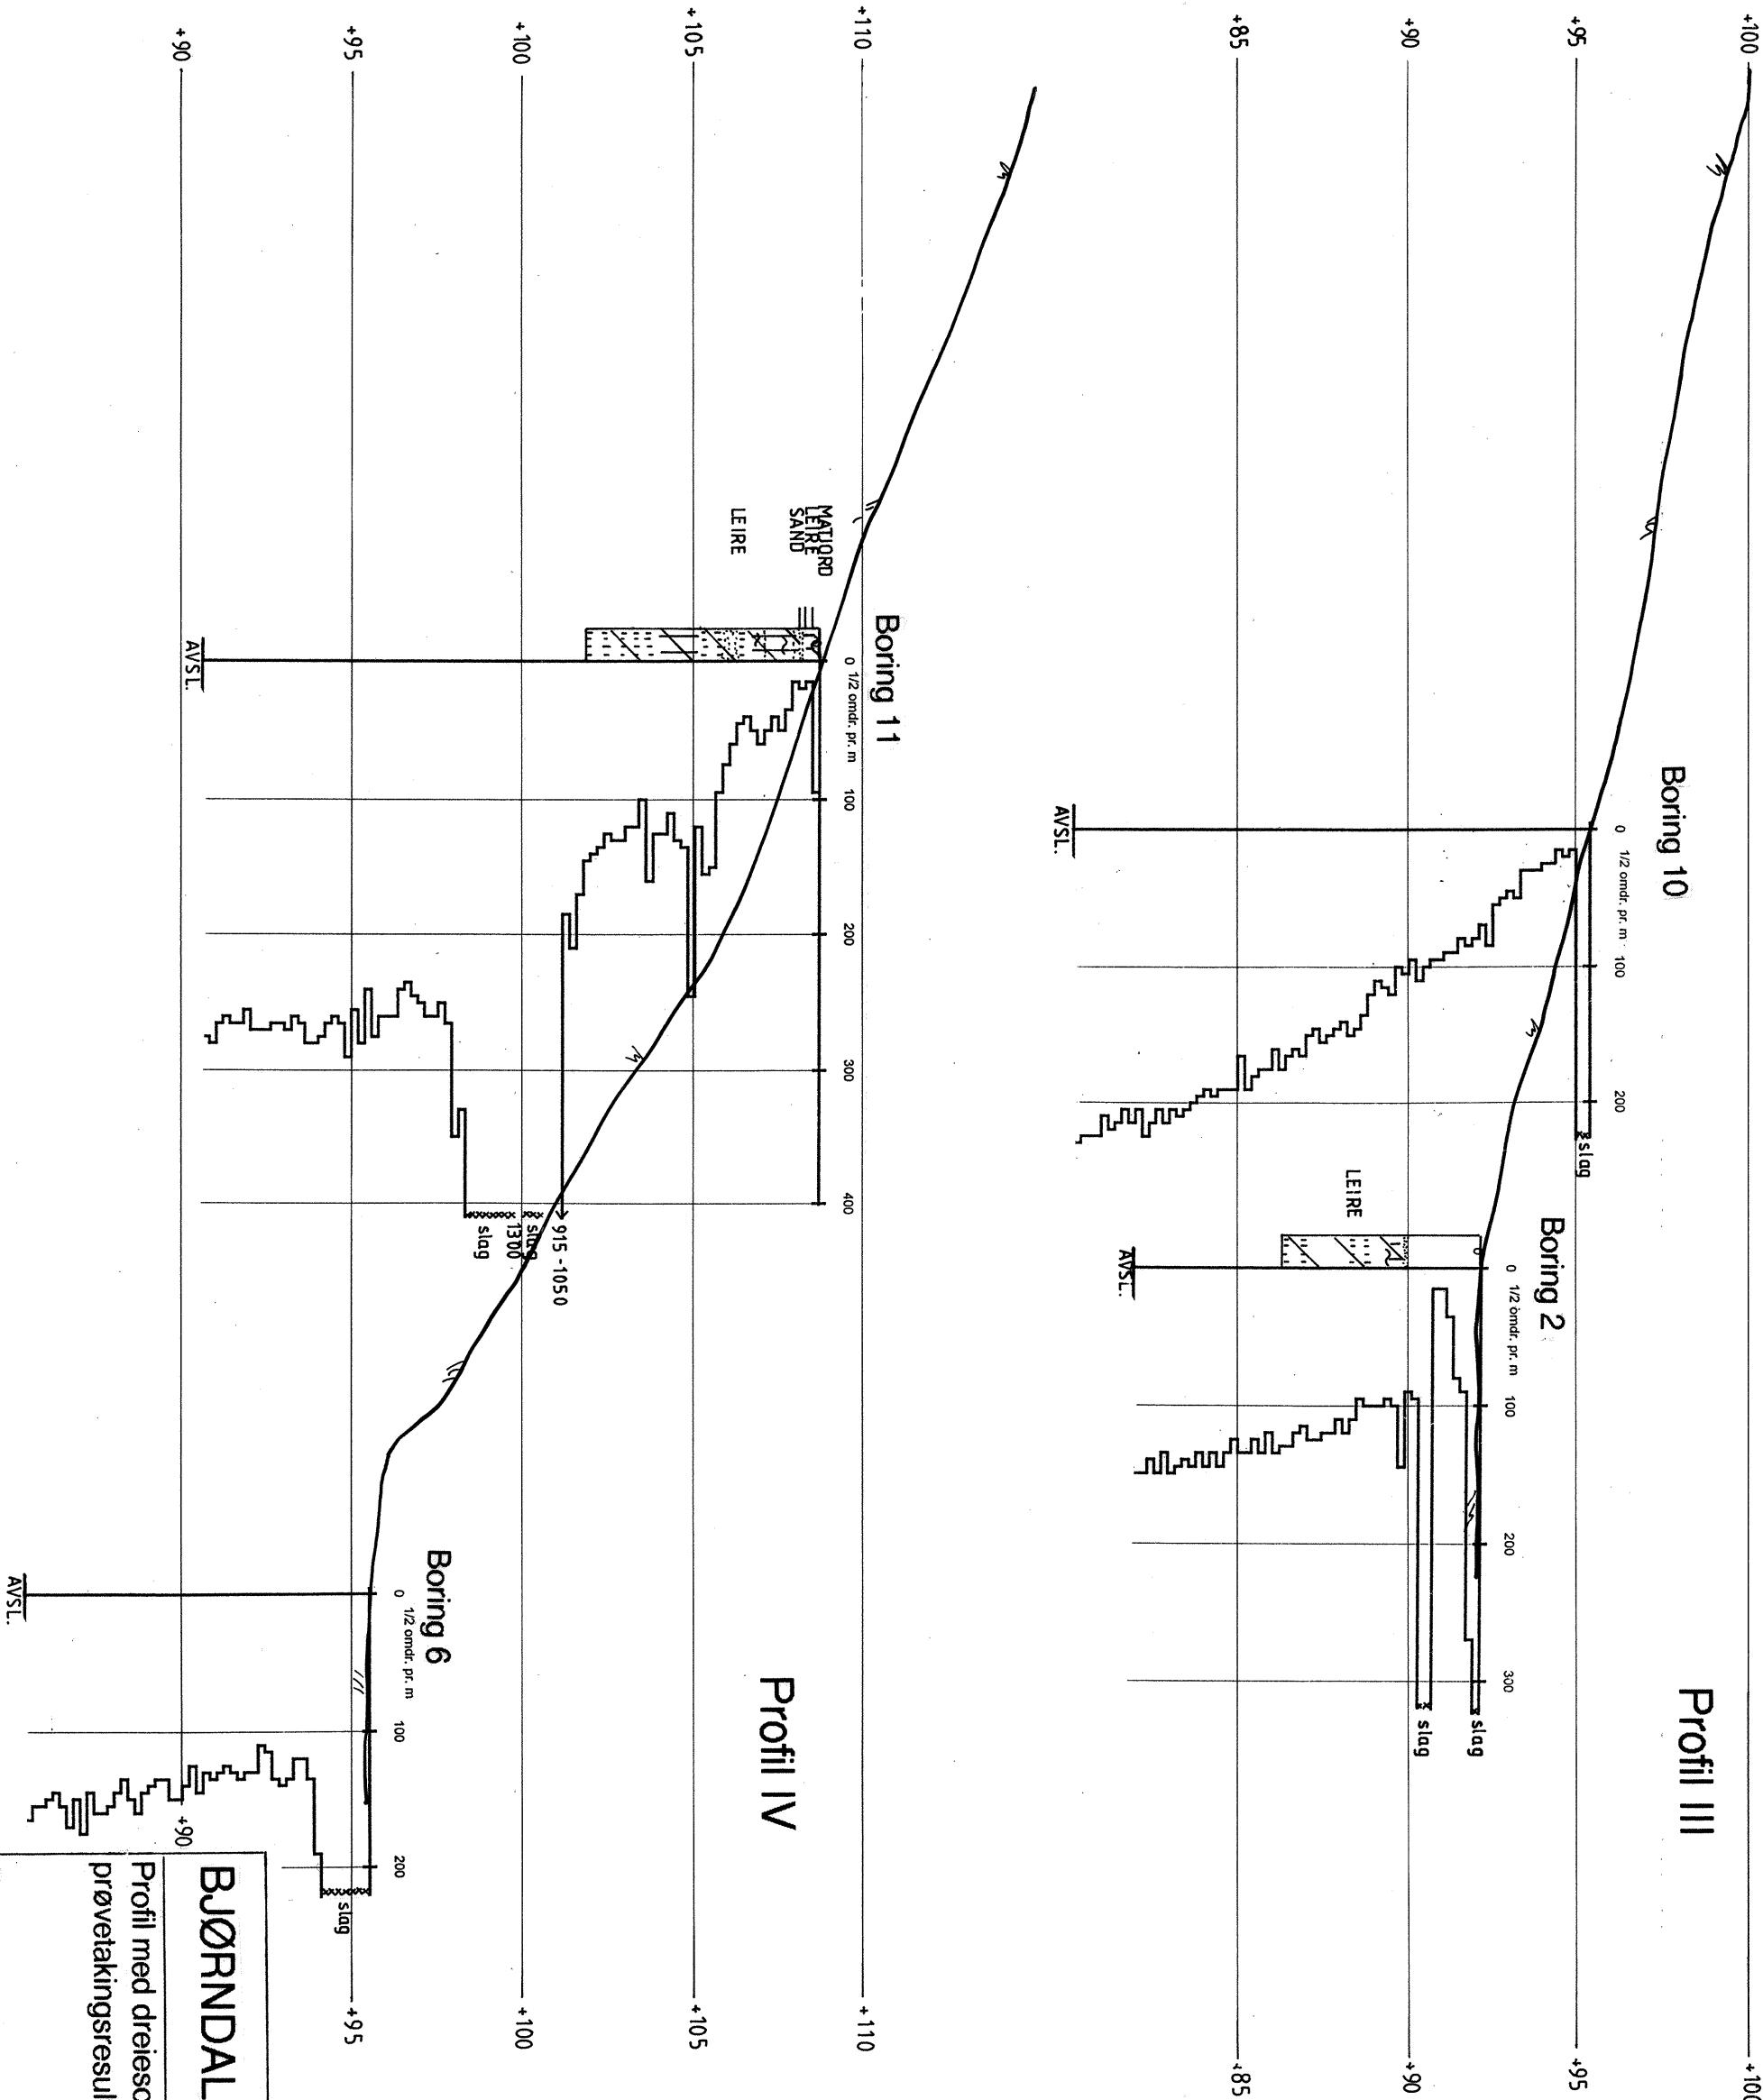
### Profil III

**BJØRNDALEN**  
Profil med dreiesondering- og  
prøvetakingsresultat

**Punkt D.** (4) Flytting av vegen østover vil trolig være problemfritt. Stort inngrep utføres som under pkt 1 over. Se profil III. Ad åpning av bekk: se pkt. 2 over.

**Punkt K.** (11) Som punkt I. Se R.741-4 profil III.

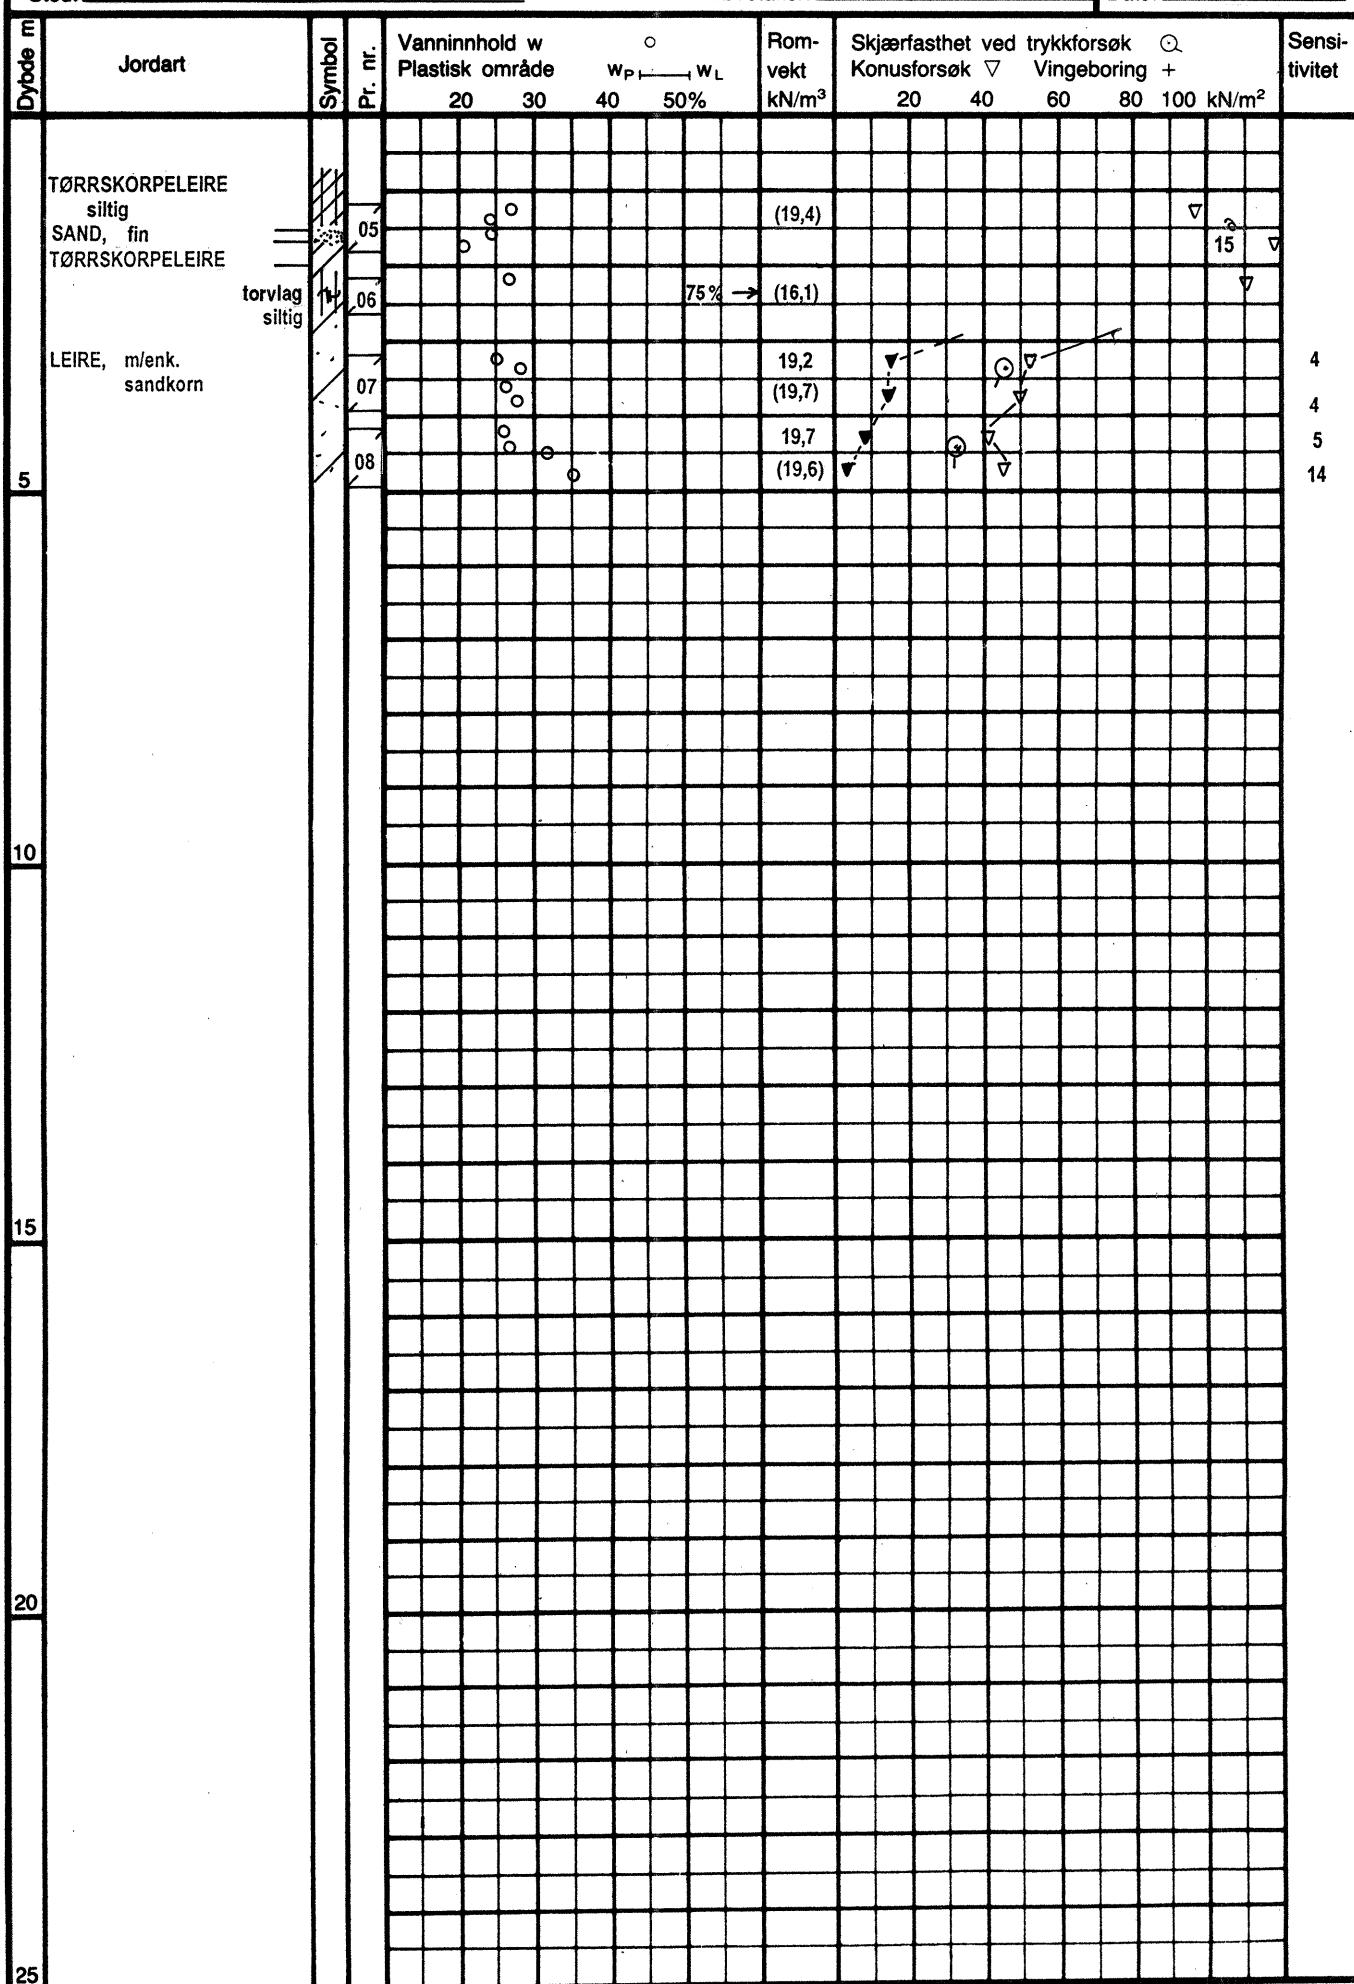
TRONDHEIM KOMMUNE,  
BORPROFIL

Prøvetaker: 54mm

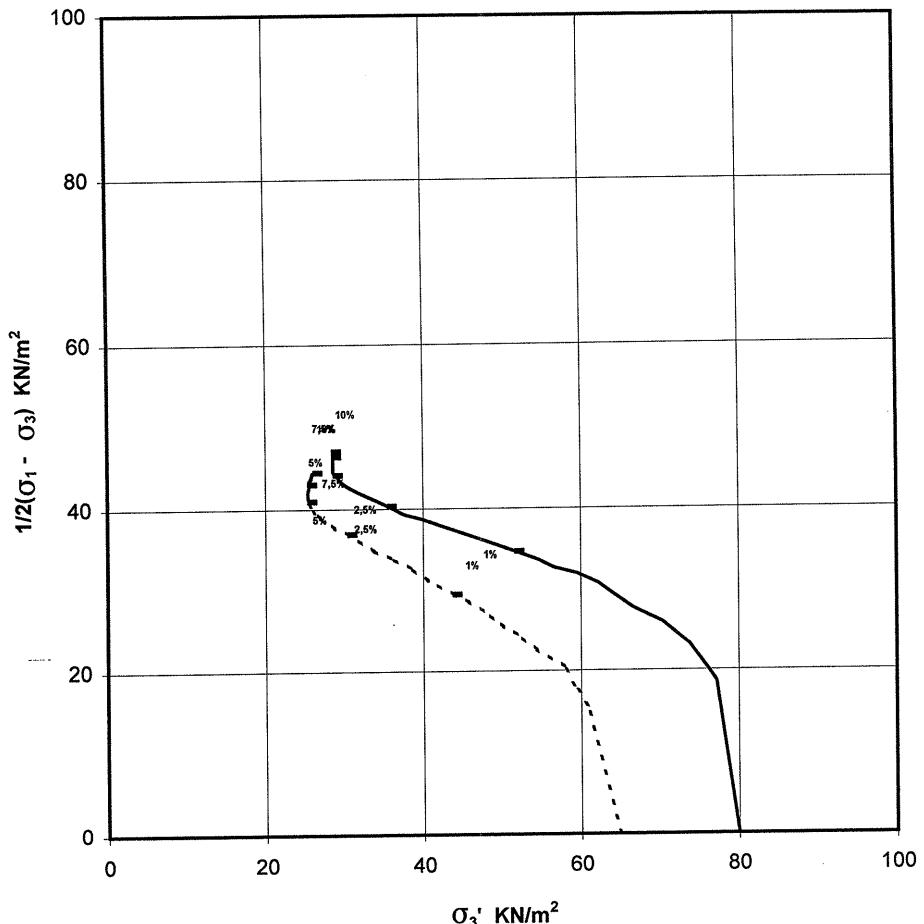
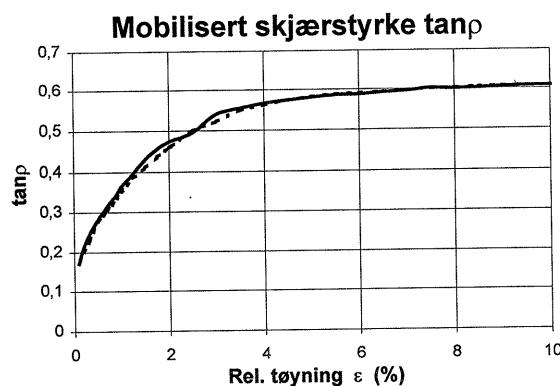
TREAKSIALFORSØK

Prosj. :	R.741-9 Bjørndalen		
Boring	8	Dato	21.04.1999
Operator	KTR	Bilag Nr.	7

— Kjøring 1 - - - Kjøring 2

a= 15 kPa

Kjøring	Lab. Nr.	Dybde (m)	Beskrivelse
1	2	4,55	LEIRE,siltig
2	2	4,35	LEIRE,siltig

- Feltarbeid Feltarbeidene er utført i mars/april 1999. Det er foretatt dreiesondering i 11 punkter. Det er til sammen tatt opp 15 uforstyrrede prøver med 54 mm prøvetaker fra 3 borhull (2, 8 og 11). Det er satt ned ett piezometer i borpunkt 5.
- Laboratorie-undersøkelser Prøvene (borpkt. 2 og 8 og 11) er undersøkt i seksjonens geotekniske laboratorium. Prøvene er visuelt klassifisert ved åpning og det er utført rutineundersøkelser for å bestemme vanninnhold og skjærstyrkeparametre. Det er også foretatt bestemmelse av styrkeparametre på effektivspenningsbasis (triaks) for 3 prøver fra borhull 8 og 11.
- Presentasjon Resultatet av dreiesonderingene er vist på profilene I - IV på bilag 2 og 3.  
Resultatet av laboratorieundersøkelsene (rutinelab og triaks) er vist i bilag 4-9.

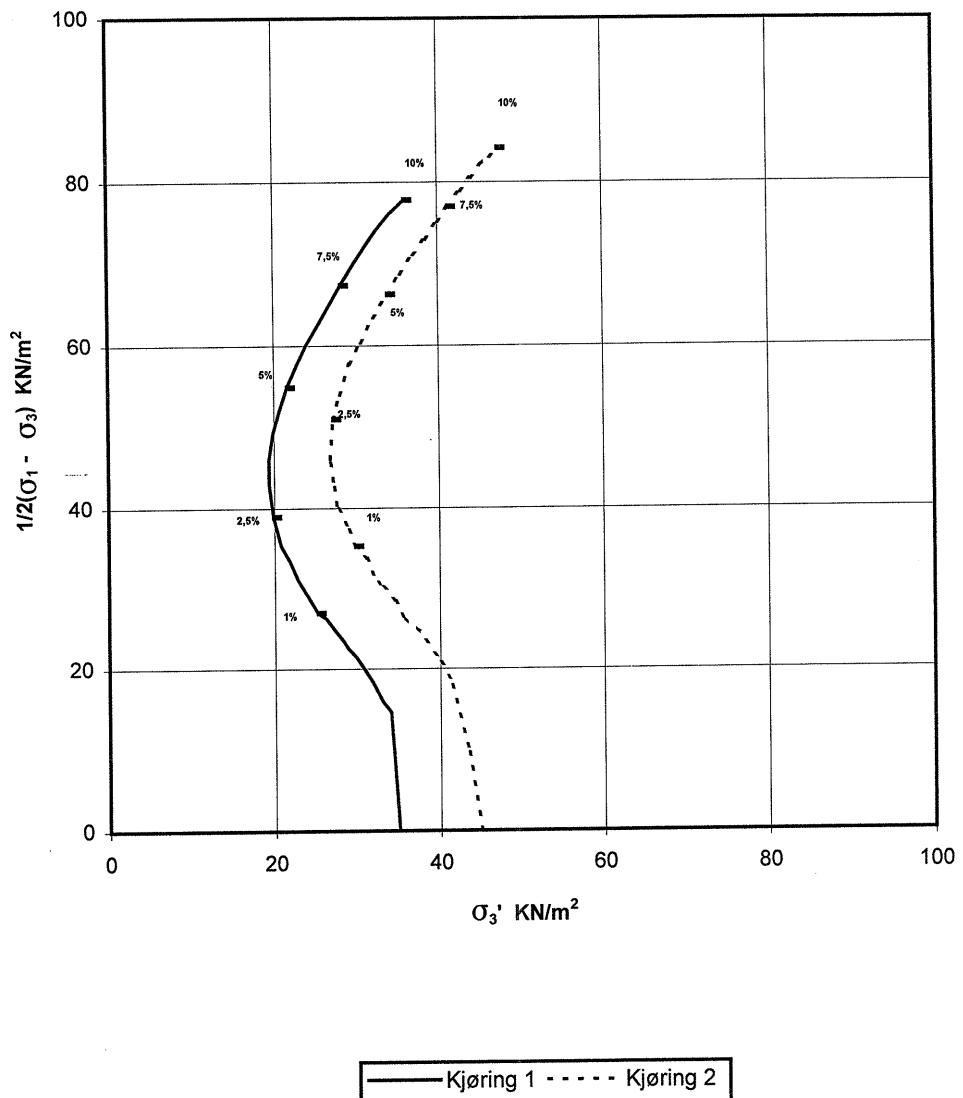
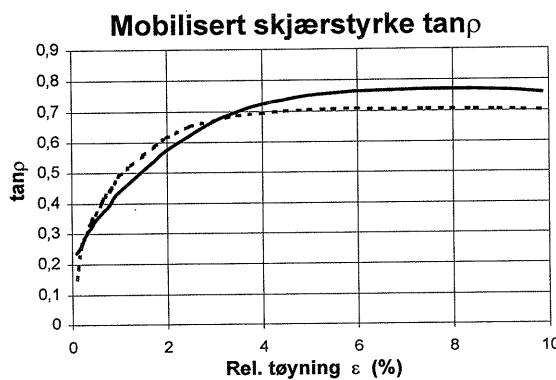
TREAKSIALFORSØK

a = 15 kPa

Kjøring	Lab. Nr.	Dybde (m)	Beskrivelse
1	12	3,35	LEIRE, lagdelt m/silt
2	12	3,55	LEIRE, lagdelt m/silt

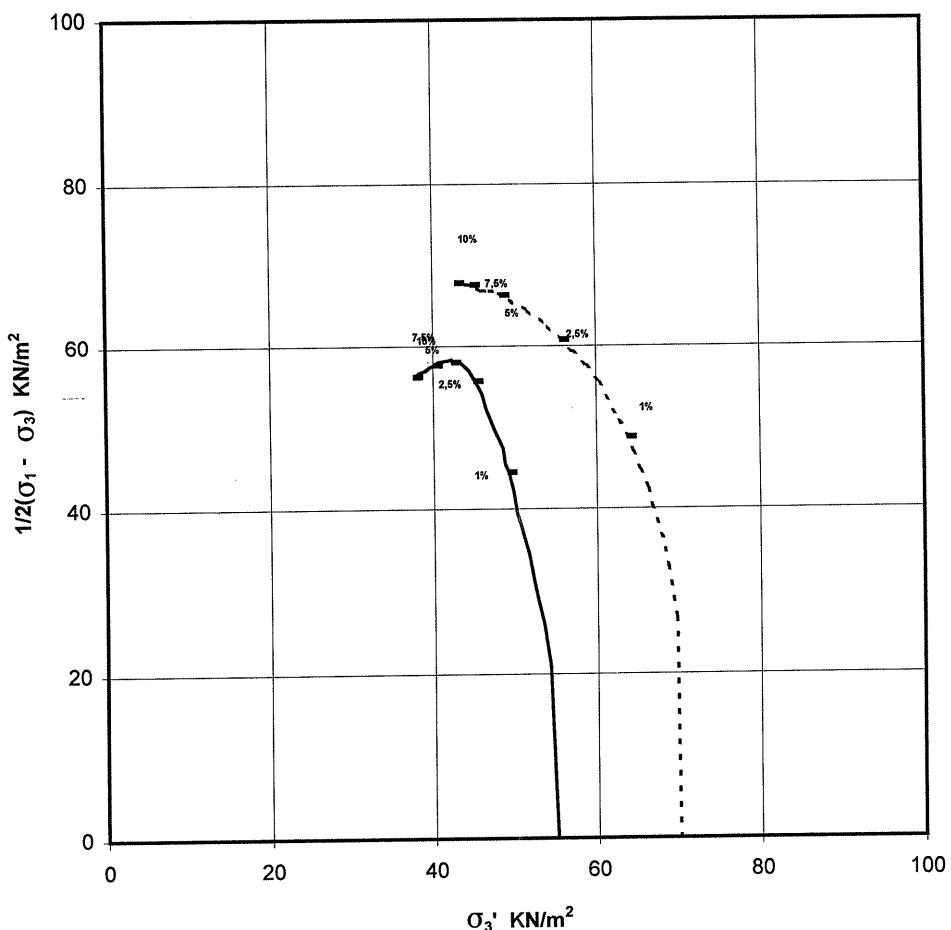
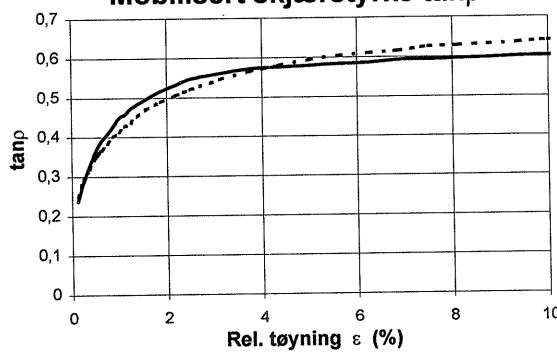
### TREAKSIALFORSØK

Prosj. :	R.741-9 Bjørndalen		
Boring	11	Dato	25.4..99
Operator	ktr	Bilag Nr.	9

— Kjøring 1 - - - - Kjøring 2

### Mobilisert skjærstyrke tanp

a = 15 kPa

Kjøring	Lab. Nr.	Dybde (m)	Beskrivelse
1	14	5,55	LEIRE, siltig
2	14	5,65	LEIRE, siltig
