Notat G1

Oppdrag:	Gbnr. 53/217 mfl, Bø	Dato:	27. juli 2009
Emne:	Stabilitetsforhold	Oppdr.nr.:	812117
Til:	Brekke Eiendom AS, Østli 3, 3718 Skien	Dag Olav Brekke	
Kopi:	Amlies Arkitektkontor [post@amlie.no]	Andreas Lien	
Utarbeidet av:	Arvid O. Straumsnes	Sign.: AOS

Sammendrag:			
Tomteområdet ligger nær en sone som har potensiell risiko for kvikkleireskred. Det er sparsomt med grunnundersøkelser som kan gi et sikkert svar på risikonivået.			
Det forutsettes at det i forbindelse med videreføring av bebyggelsesplan og byggeplaner utføres grunnundersøkelser. Undersøkelsene skal i tillegg til dokumentasjon av stabilitetsforhold, gi grunnlag for valg og dimensjoner av best egnet fundamentering av byggene samt vurdering av graveforhold.

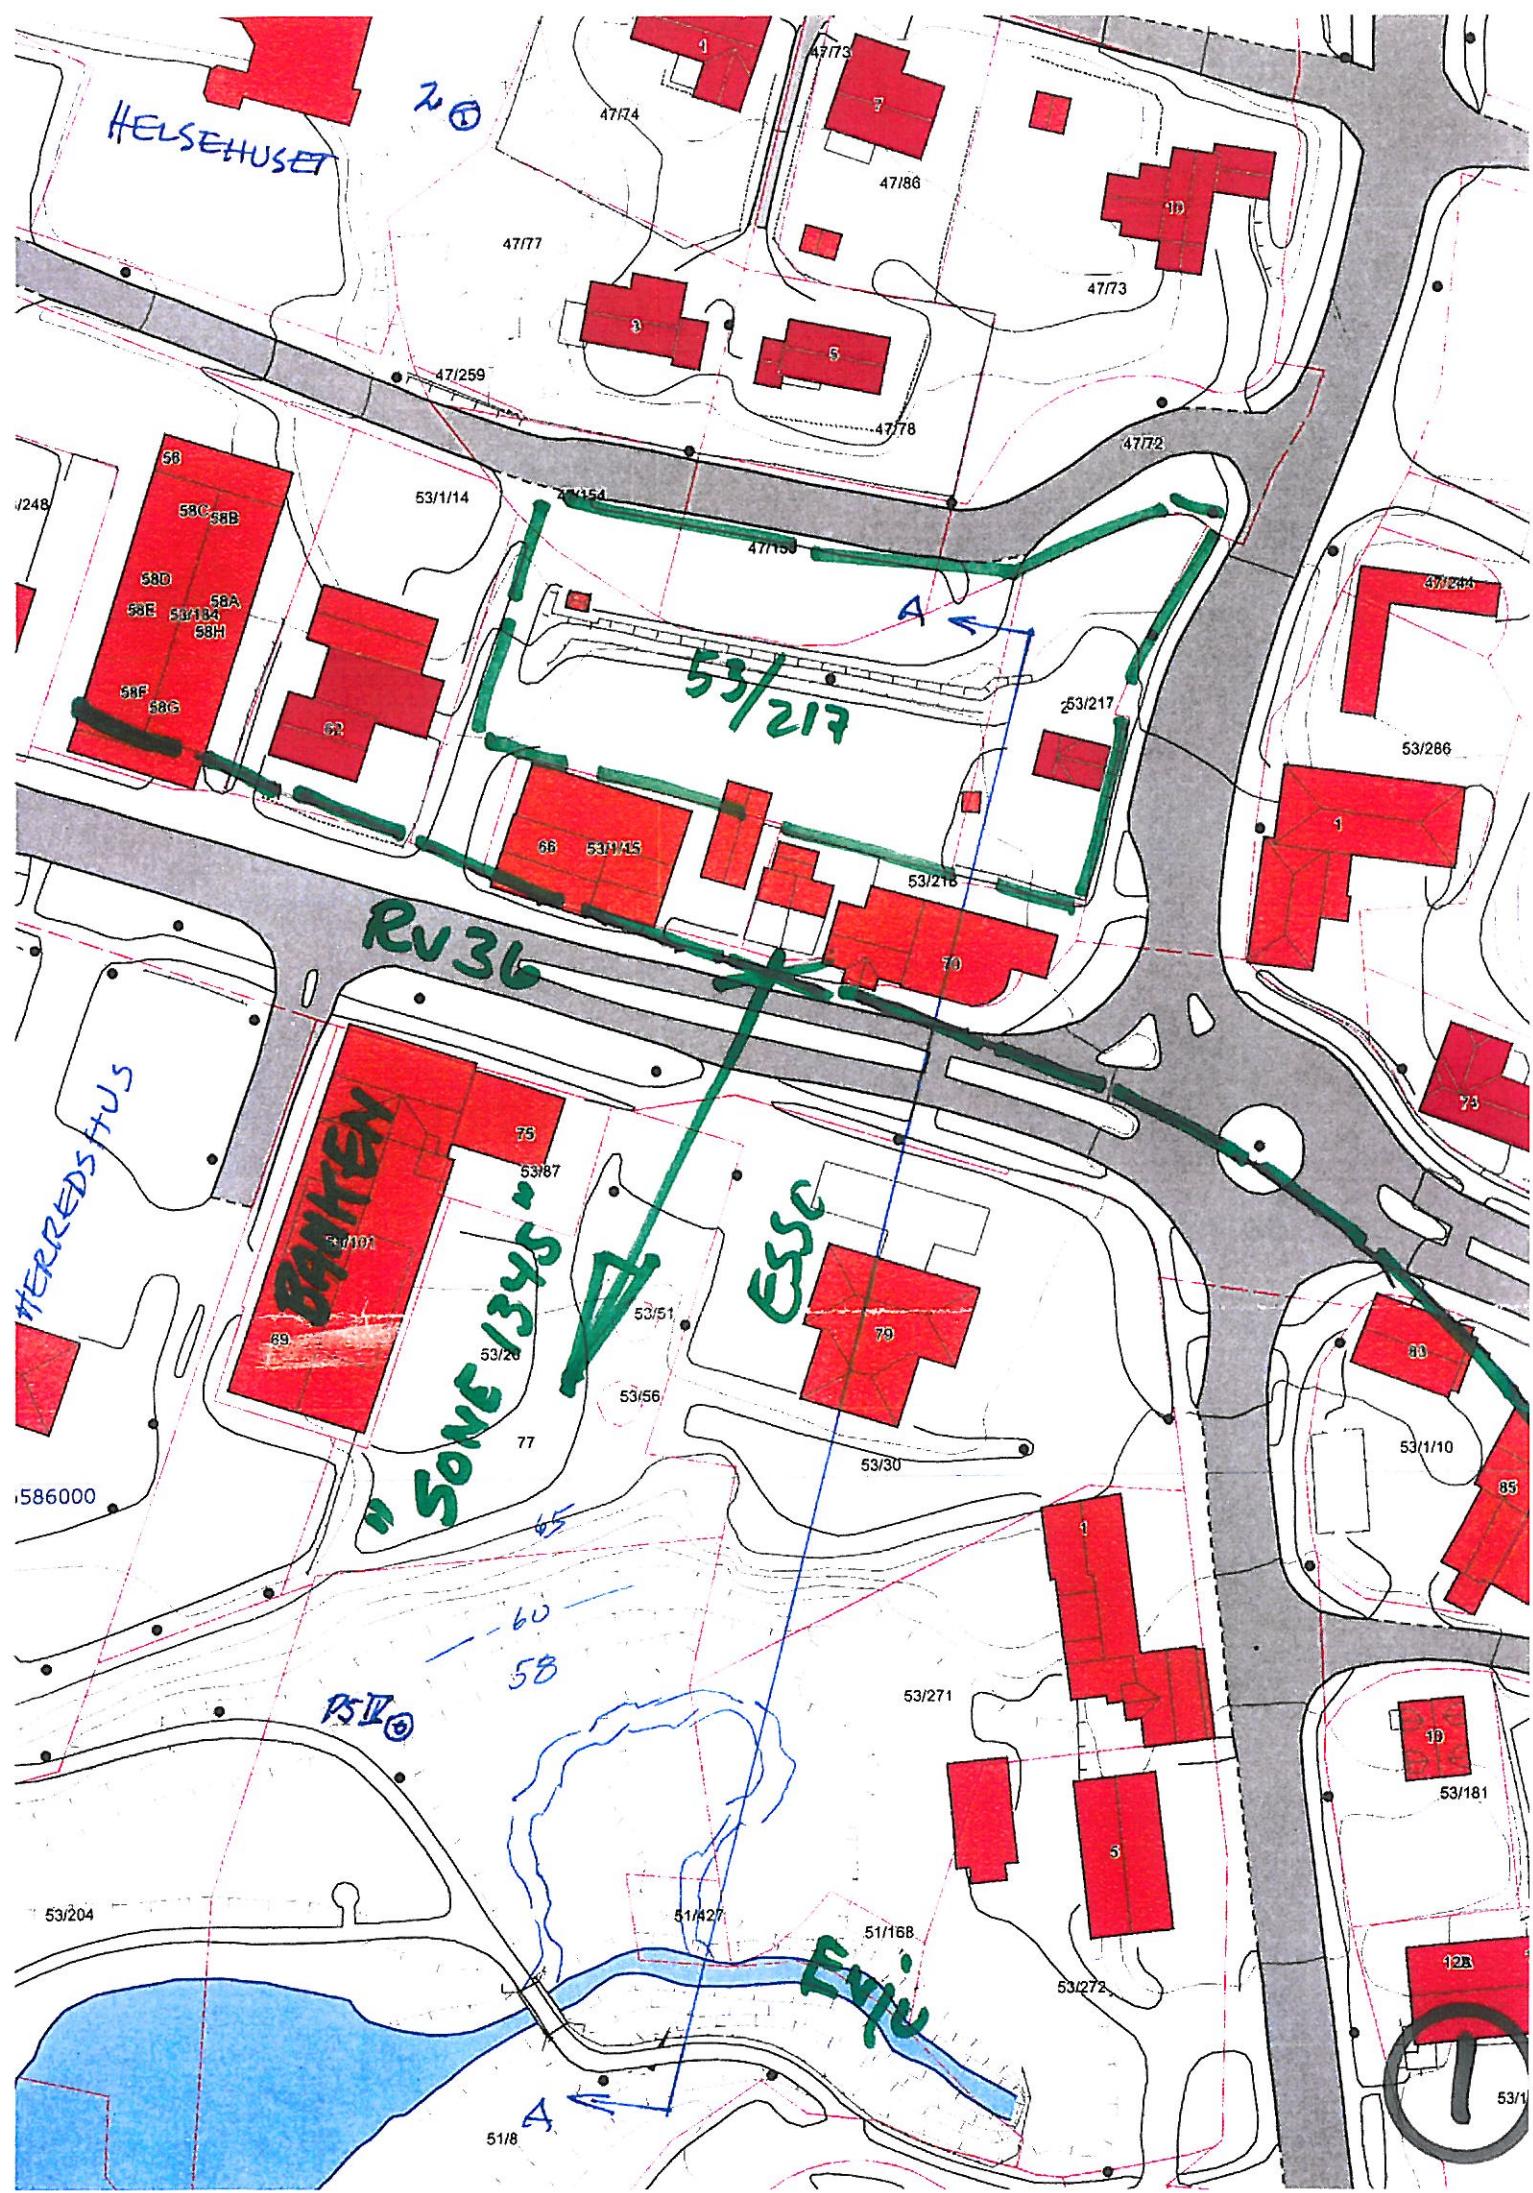
TERRSNIITT A-A:

Torrskorpsit, hoy fasthet

Siltig leire m. sandlag, middels fast
 $S_u \approx 10 \text{ kN/m}^2$

Højet fast grunn

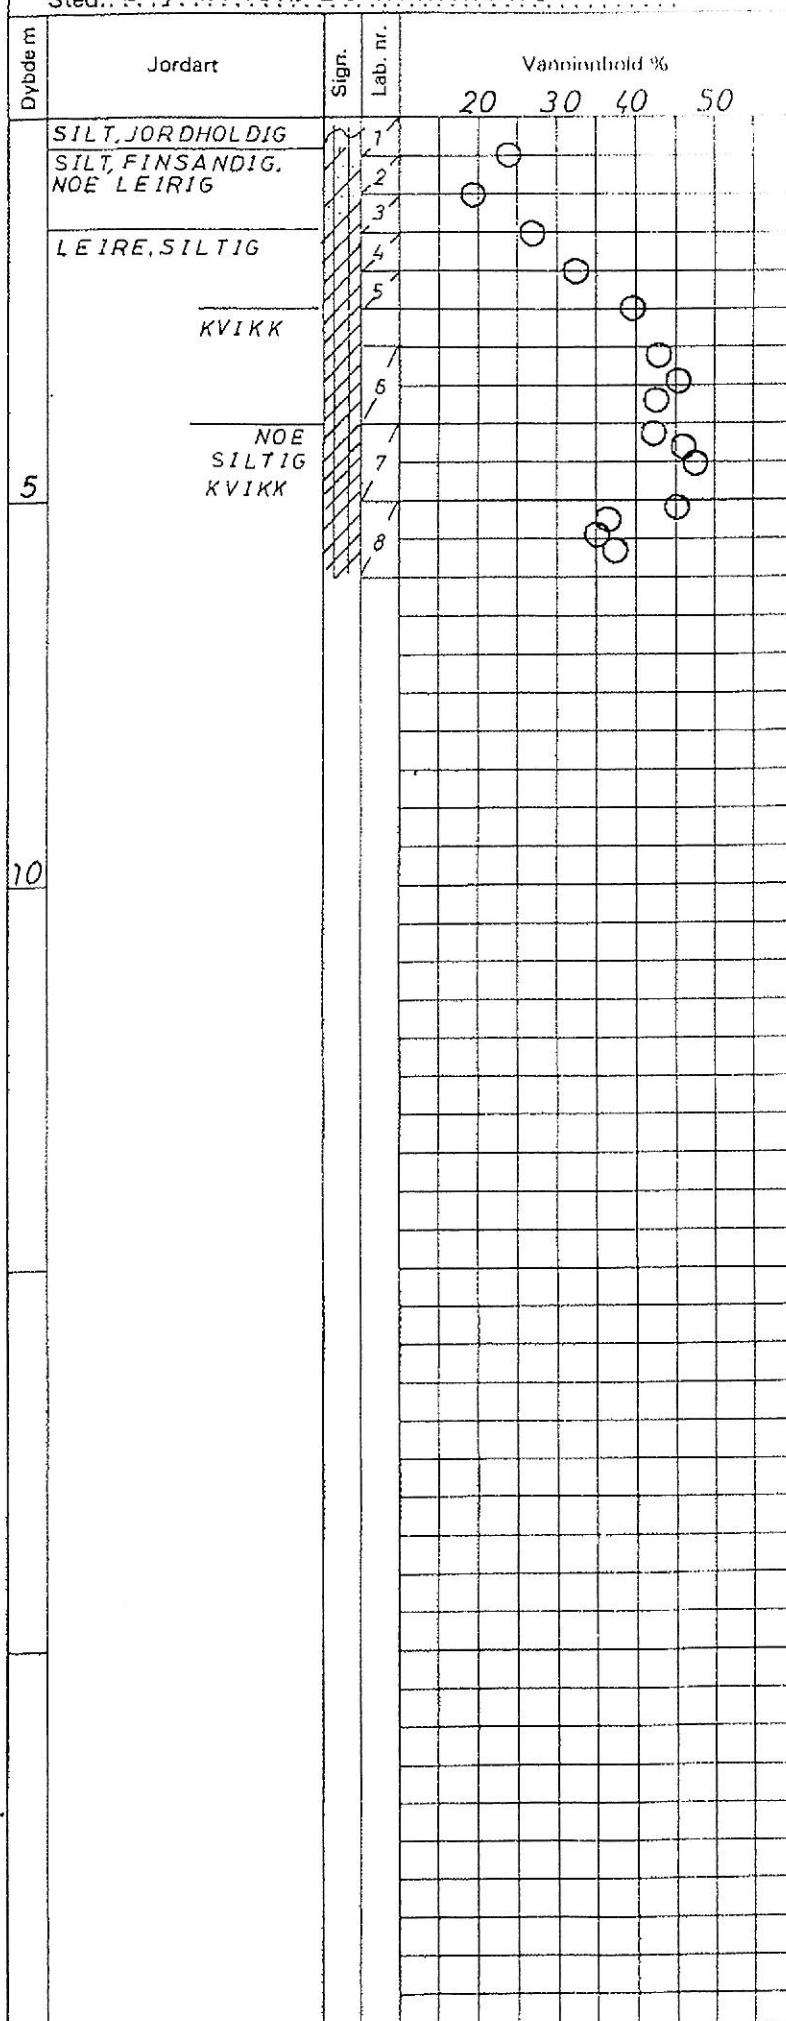
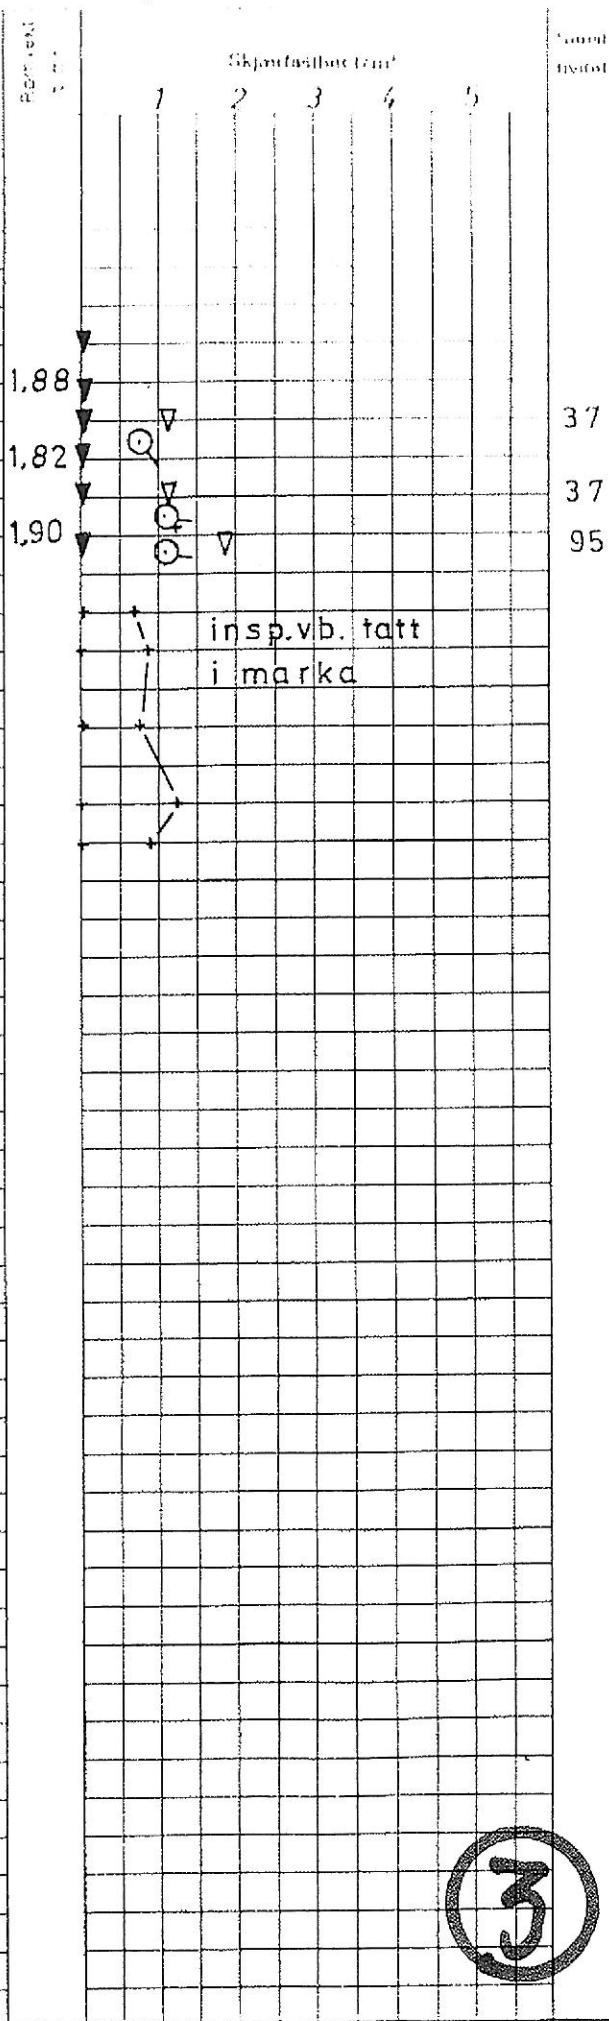
BØR PROFIL

sted: Eyjudalen, Bø kommune.....

Hull 5804

Nivå 54 m m

Dato 17.4.84

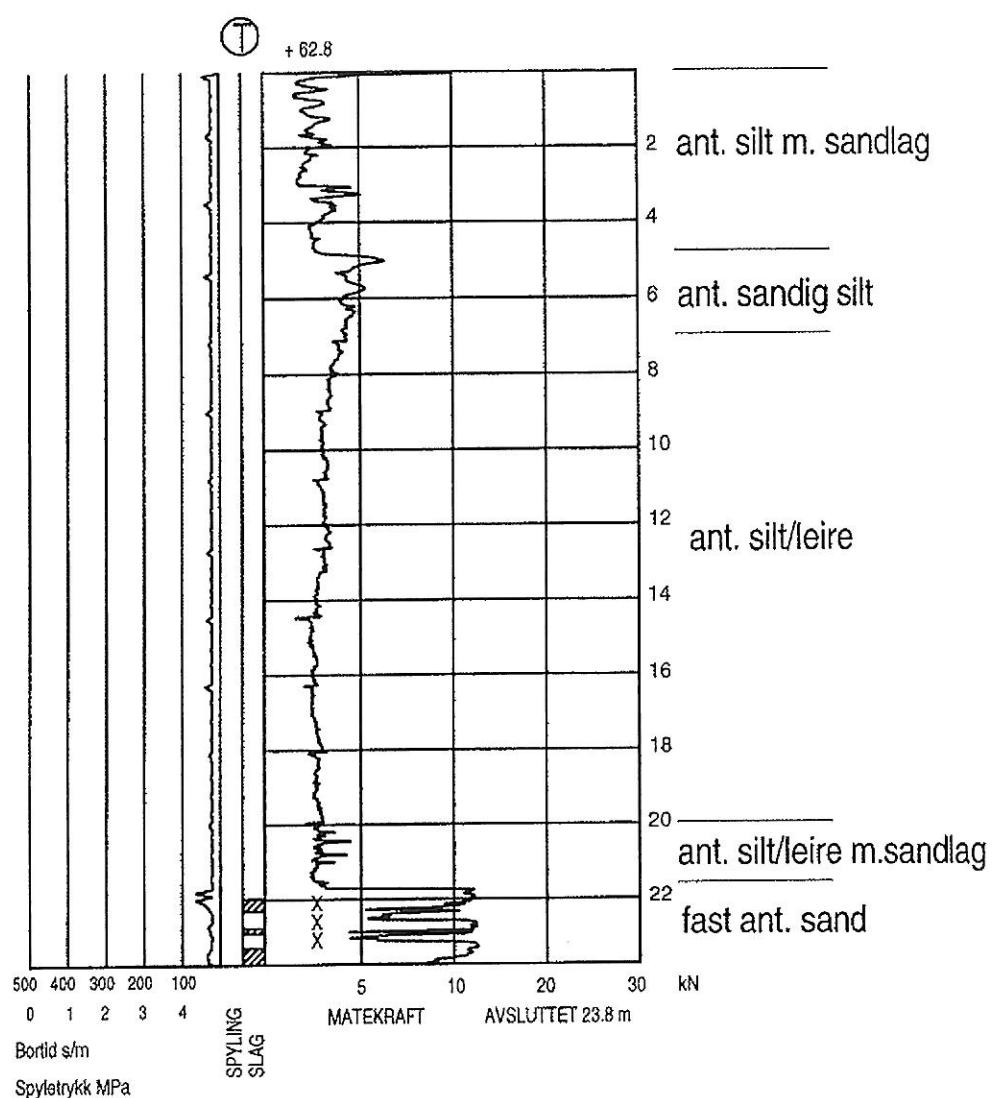
TOTALSONDERING nr. 2

MIDT-TELEMARK ENTREPRENØR AS
TOMT 47/75, BØ SENTRUM
