# R.1263 DALGÅRD

## GRUNNUNDERSØKELSER DATARAPPORT

| Oppdrag: <b>R.1263</b> | <b>Dalgård barnehage. P-plass</b> | | |

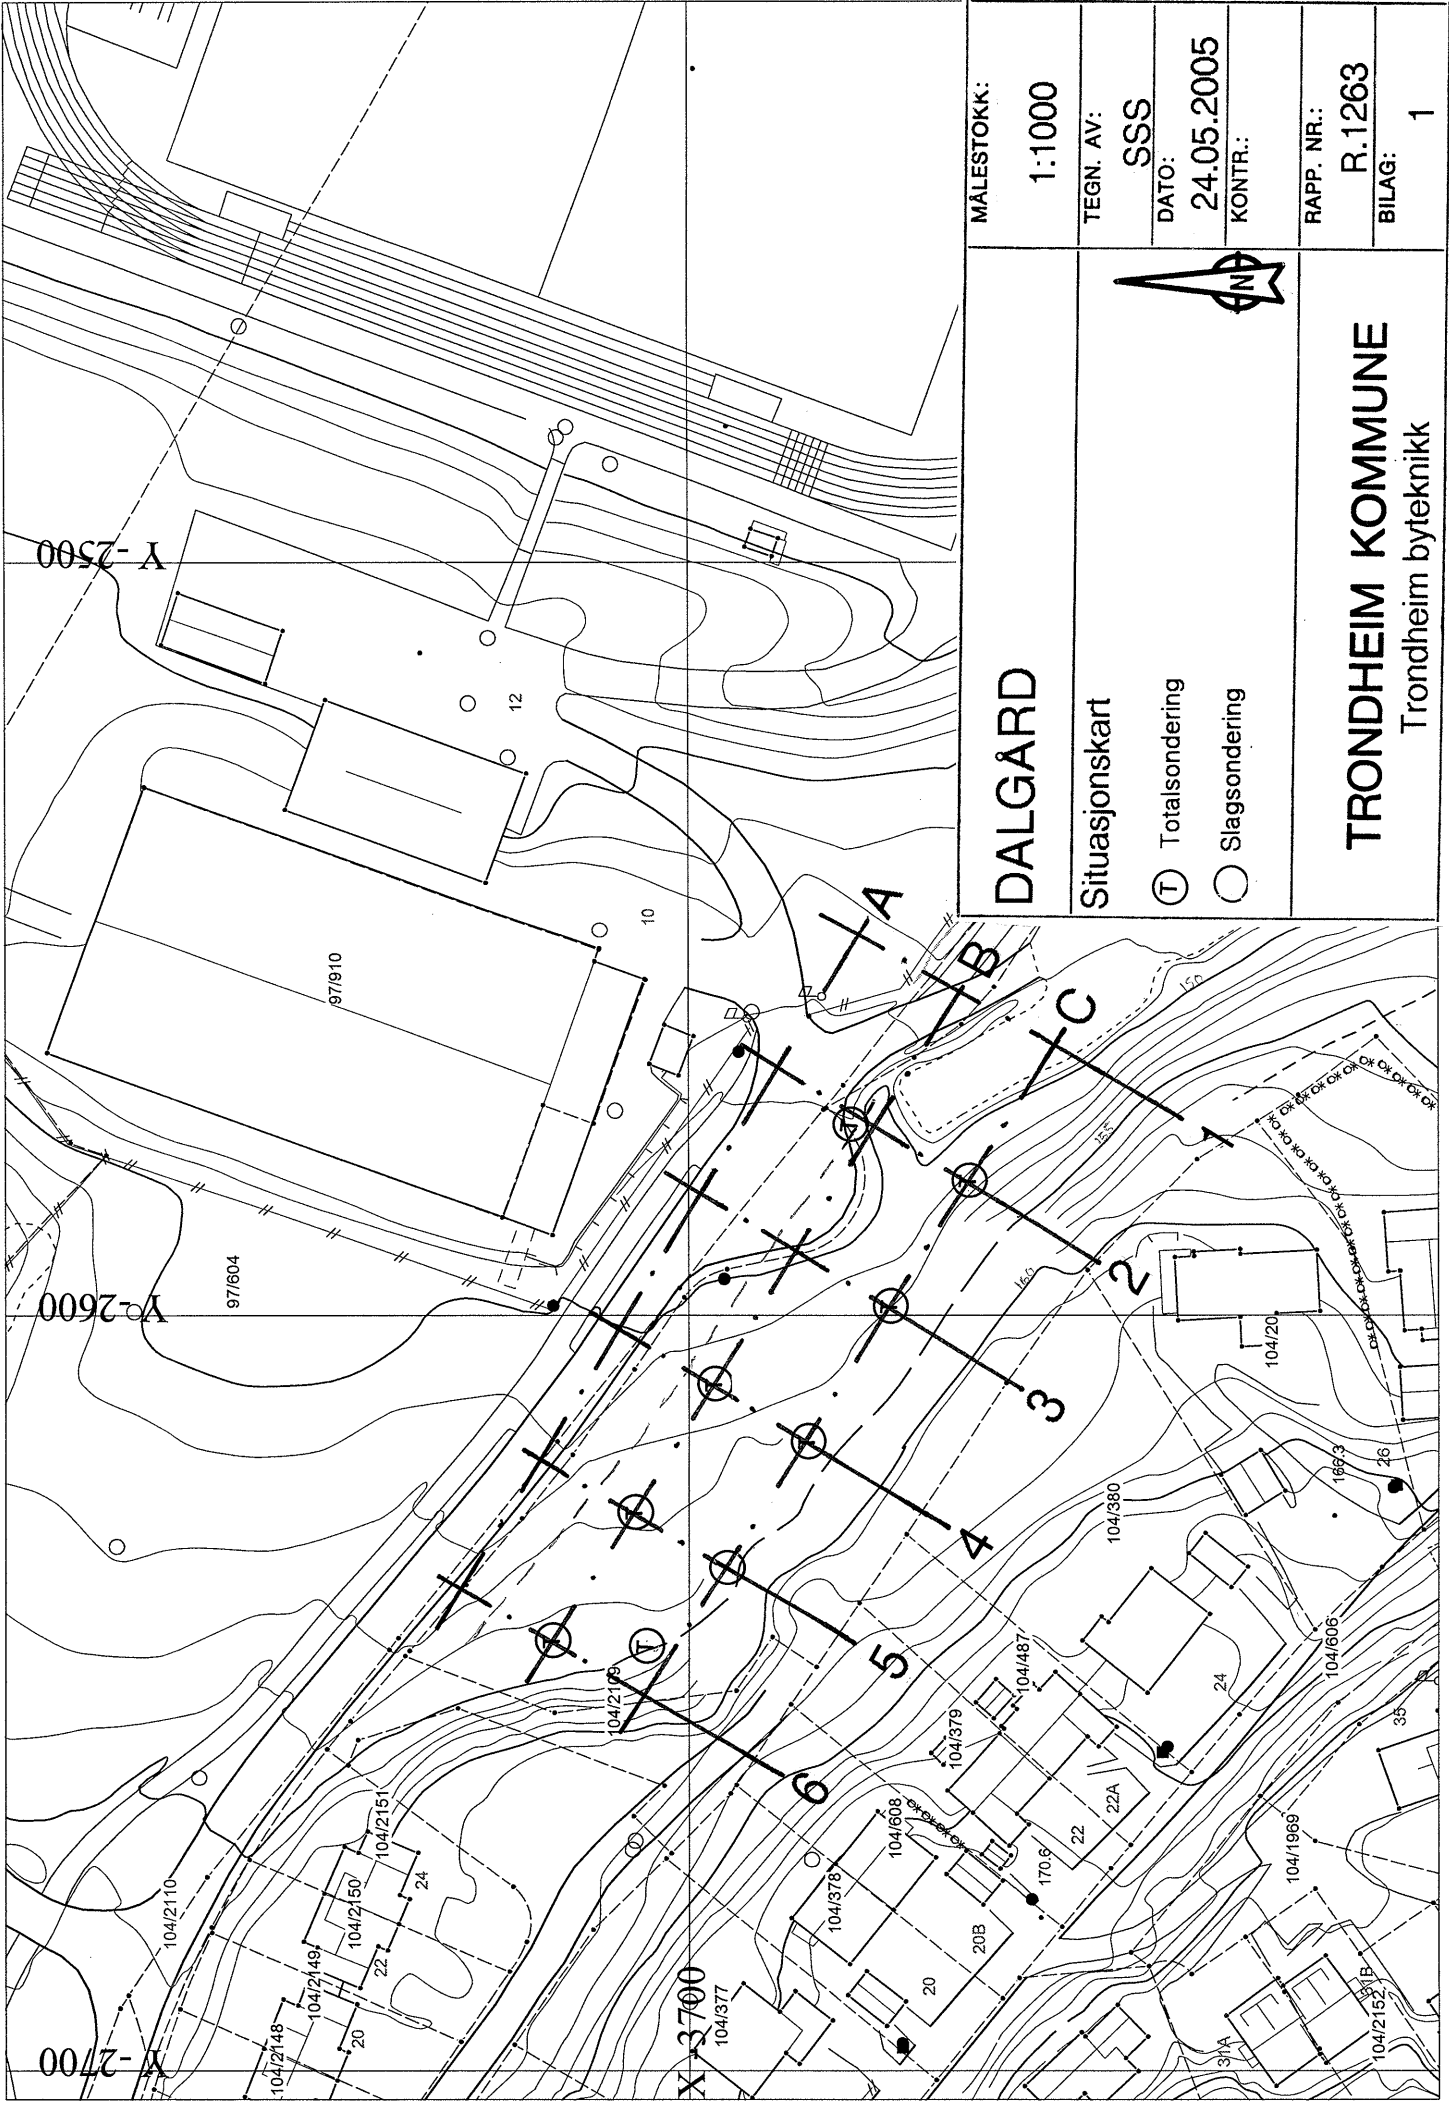
| BILAG:<br>1 | |

| Situasjonskart<br>Totalsondering<br>Slagsondering | |

| <p>I forbindelse med Dalgård barnehage, skal det opparbeides ny parkeringsplass på sørsida av Dalgårdsvegen vis-a-vis ishallen. Dette medfører graving i eksisterende skråning som er regulert som friområde.</p> <p>Vi har sondert i 9 punkt (totalsondering og 1 enkel sondering). Med unntak av pkt. B4 og C3 er det sondert til antatt fjell. Løsemasseoverdekningen er fra ca. 2 meter til drøyt 8 meter der det er sondert til fjell. I pkt. B4 ble det sondert til over 10 meter uten å påtreffe fjell. Alle sonderinger viser at det er faste masser i området (det ble brukt slag for å komme ned).</p> <p>Det er ikke forventet problemer ved dette gravearbeidet.</p> <p>Borpunktene plassering er vist på situasjonskartet bilag 1, sonderingsresultatet er vist på profilene bilag 2 og 3.</p> | | | |

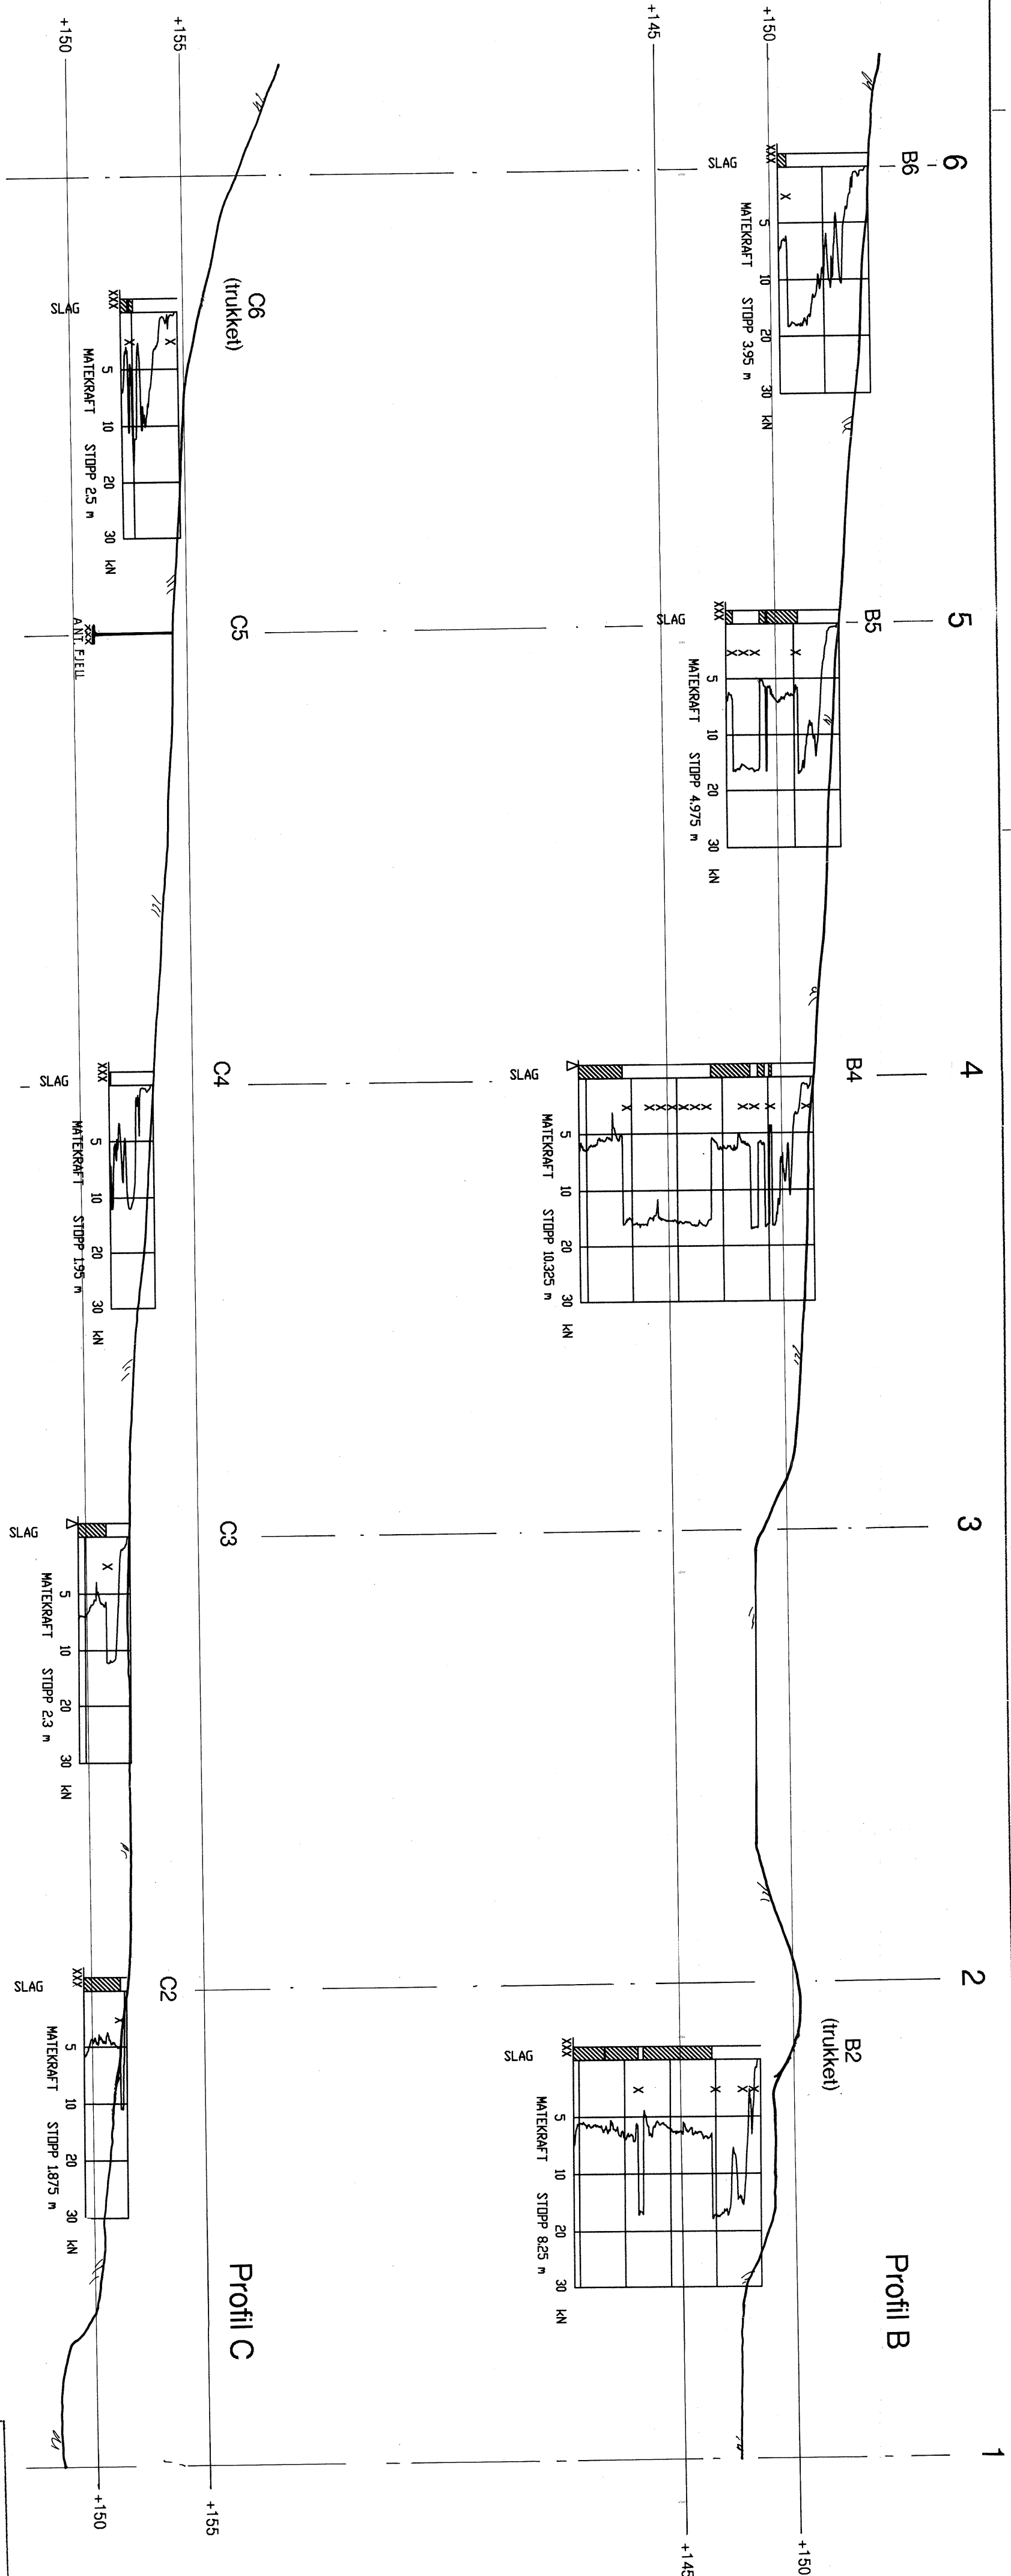
| | | 2 |

| Profil med sonderingsresultat: | | 1:200 |
| Profil B og C | | RAPP. NR.: |

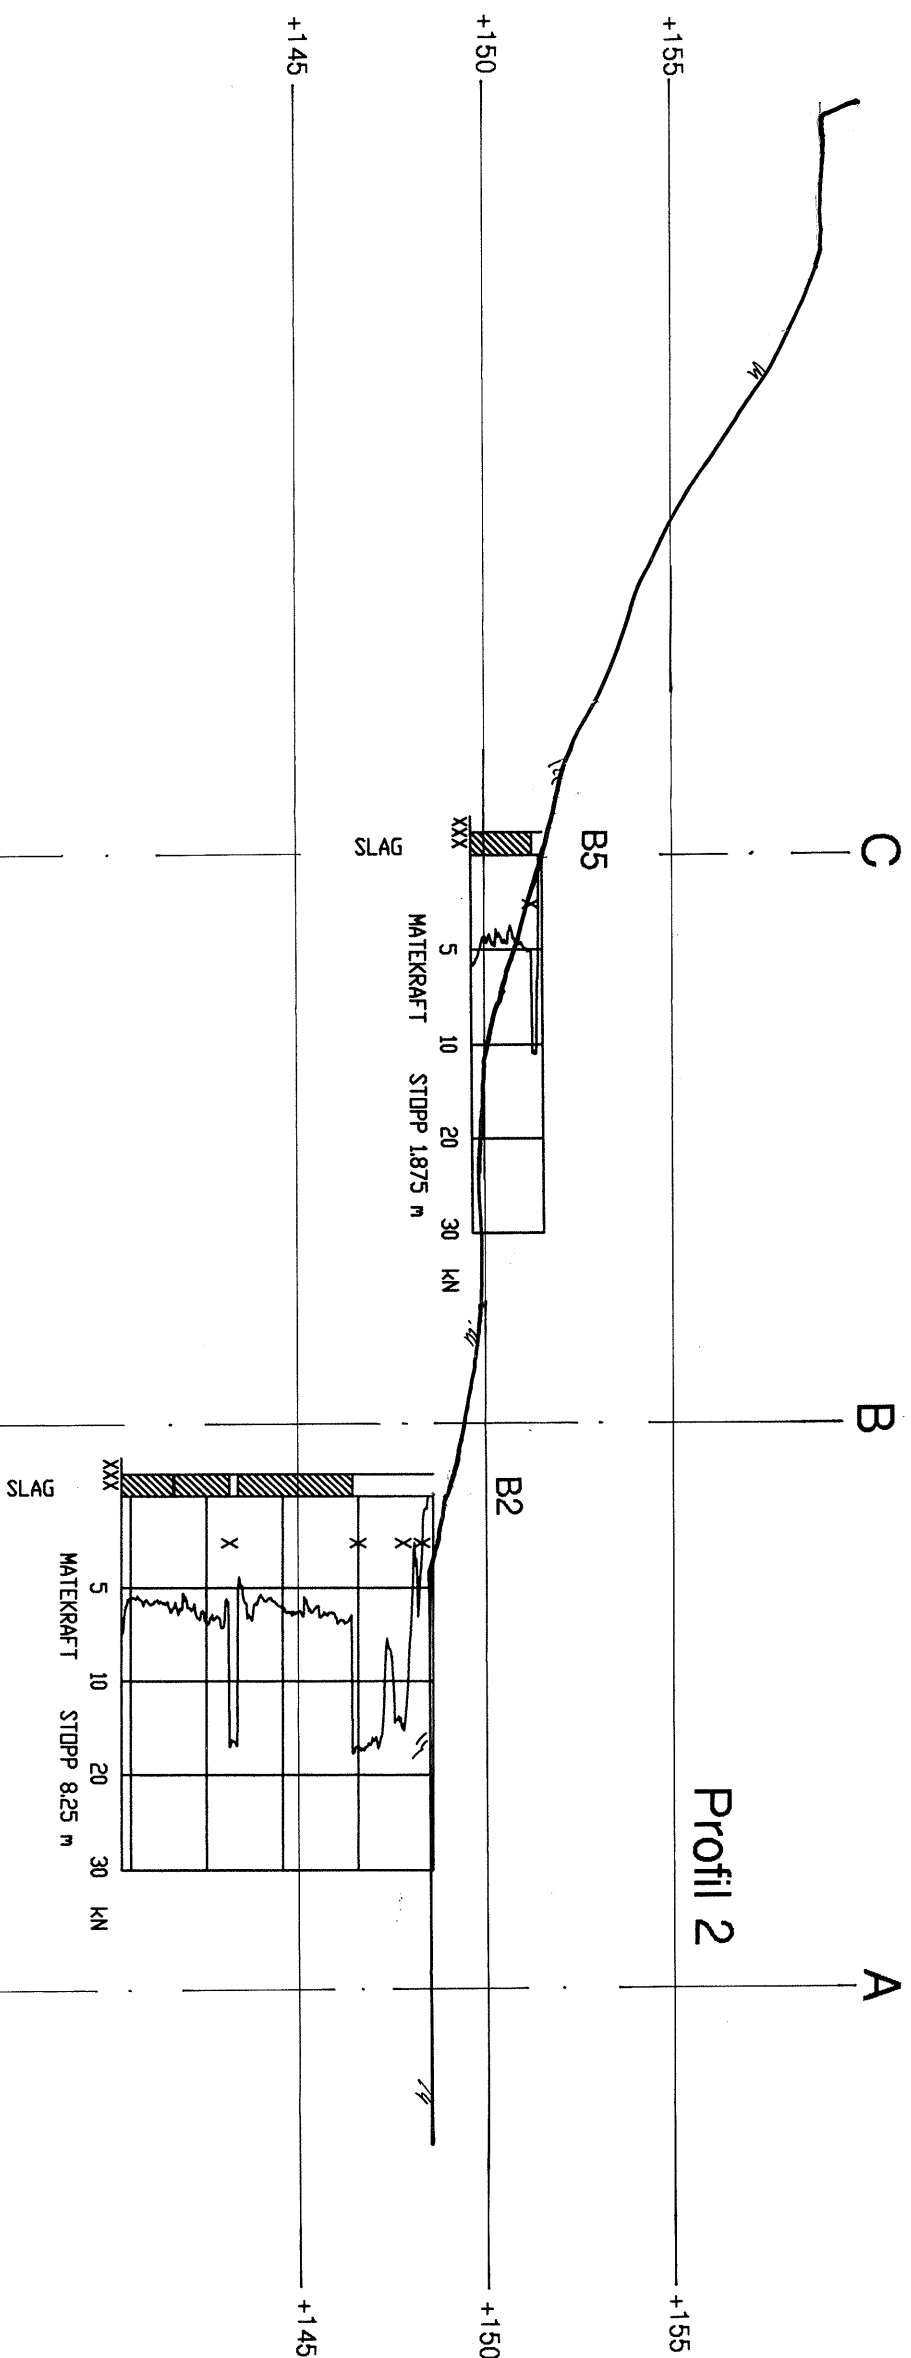
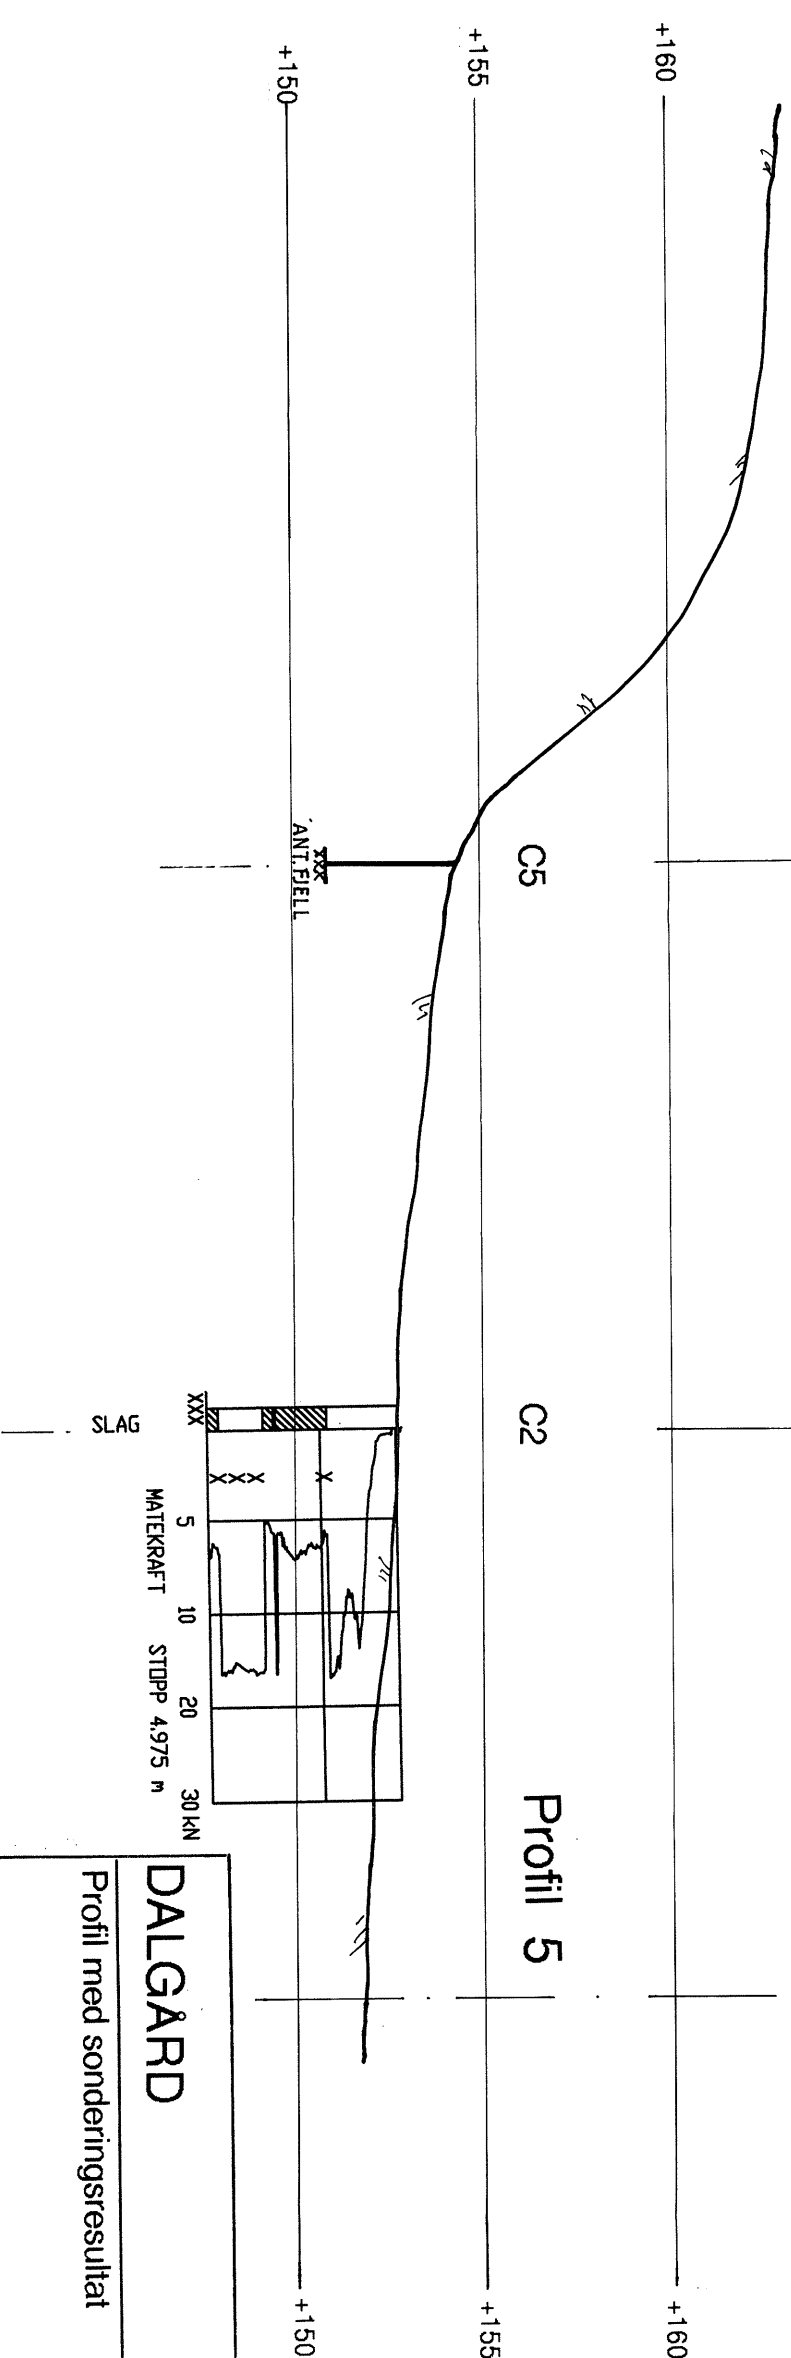
Profil med sonderingsresultat
