## R 528 SANERING AV AVLØPSLEDNINGER, SELSBAKK

## TRONDHEIM KOMMUNE

GEOTEKNISK SEKSJON

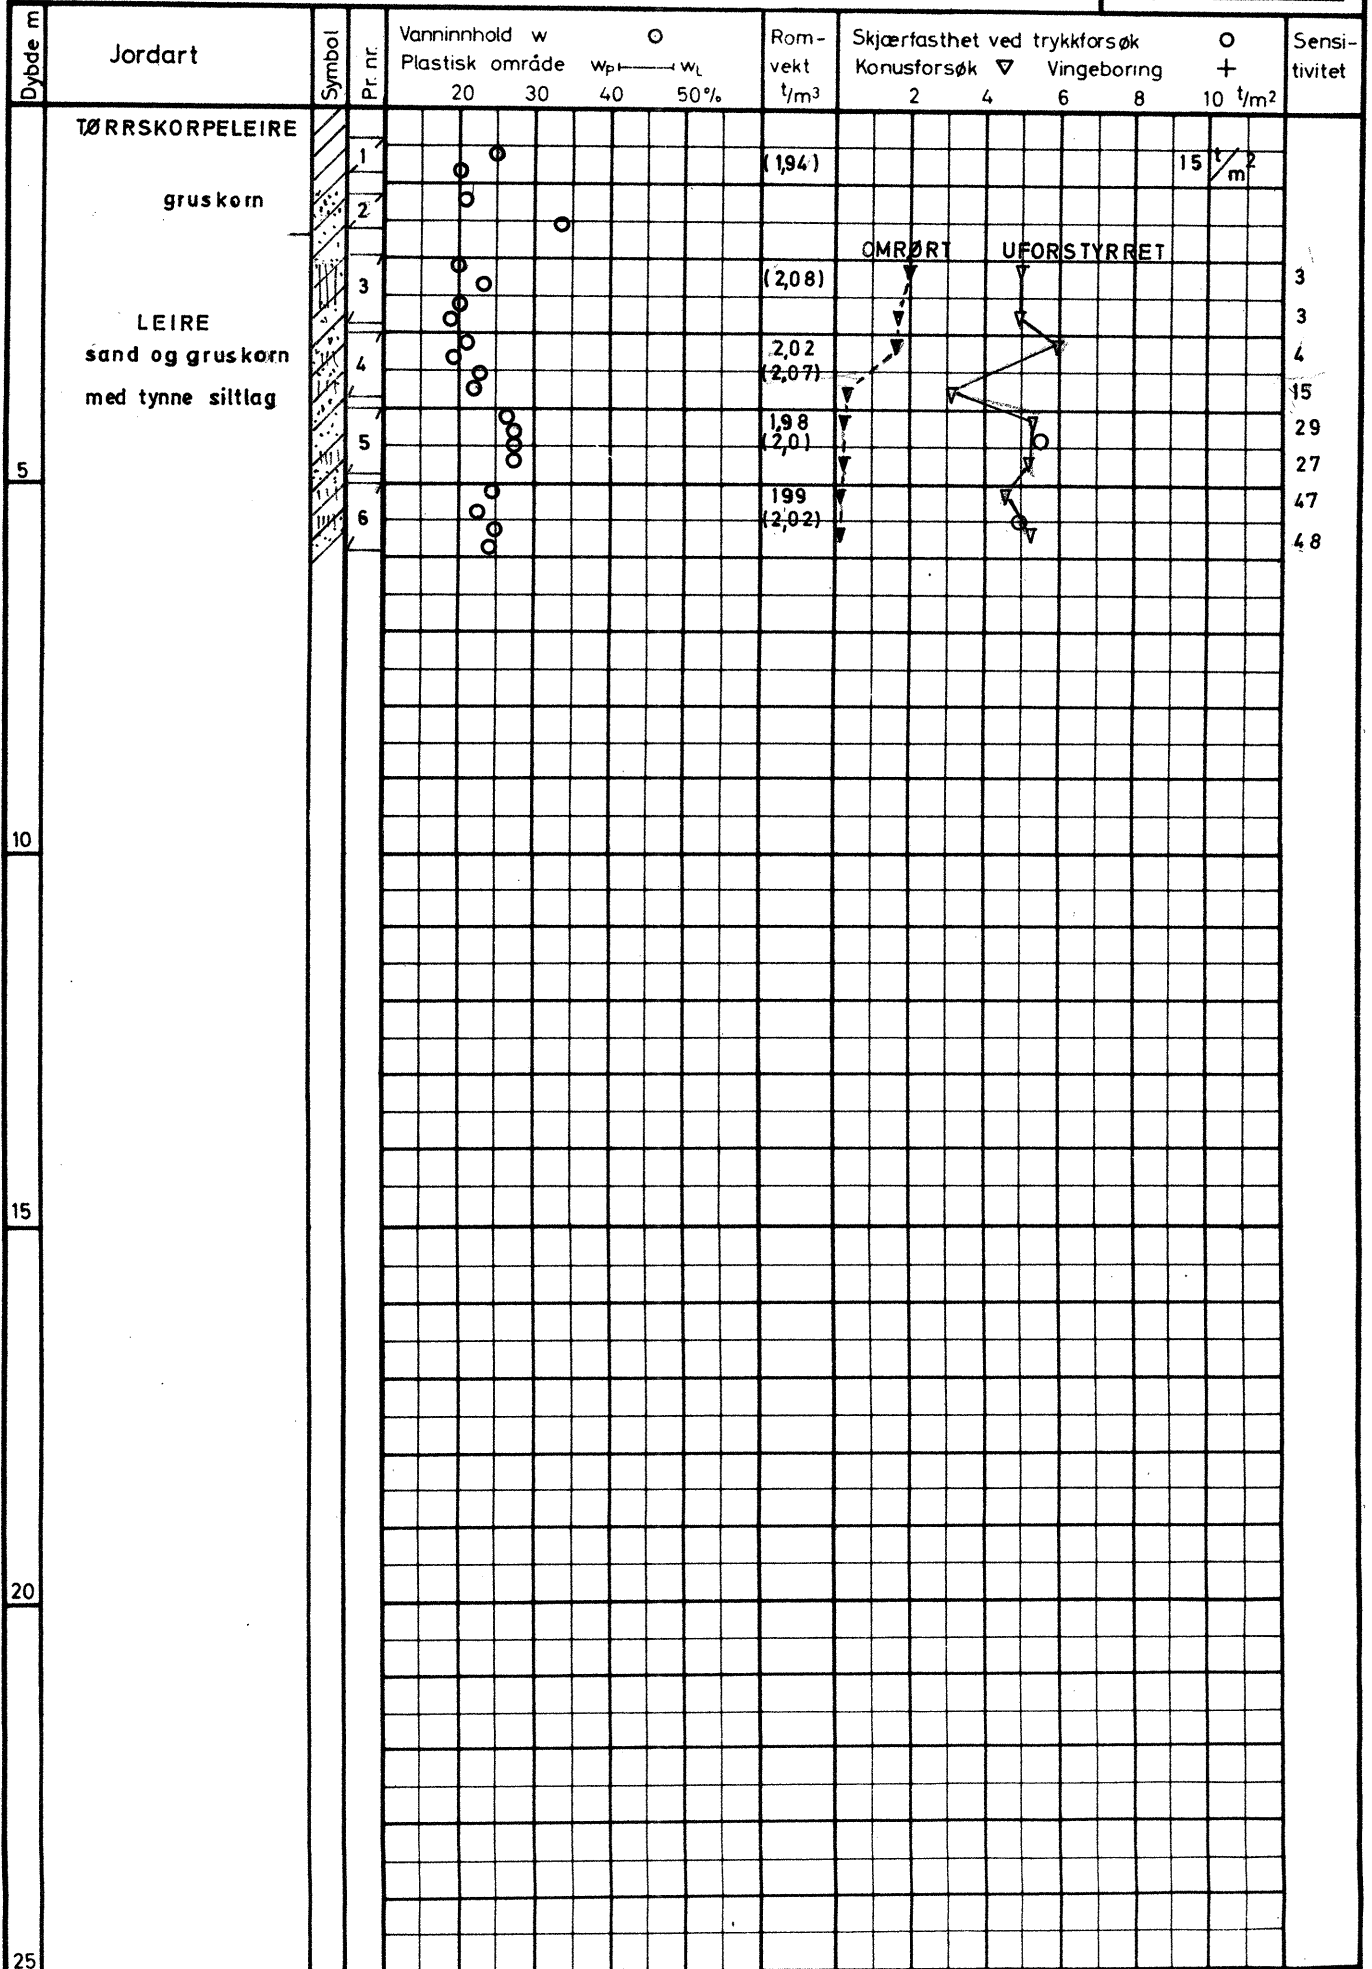
Bilag : 3  
Oppdrag : 528  
Dato : 6-11-79

**TRONDHEIM KOMMUNE**  
**BORPROFIL**

Hull : 1  
Nivå : TERRENG

Sted : SELSBAKK, SANERING AV LEDNINGER Prøveφ : 54 mm

De opptatte prøver er klassifisert og beskrevet ved vårt laboratorium på Valøya. Det er bestemt vanninnhold (i % av tørrvekt) og romvekt. Leiras skjærfasthet er funnet ved hjelp av konusforsøk og enkle trykkforsøk. Resultatene er vist på jordprofilet bilag 3.

De opptatte prøver viser at det er tørrskorpeleire med fasthet på ca  $15 \text{ t/m}^2$  ned til dybde 1,5 m. Videre ned til avsluttet boring er det leire med noe gruskorn og tynne siltlag. Målt skjærfasthet varierer innen området  $3 - 6 \text{ t/m}^2$ . Vanninnholdet er målt 20 - 27 % og romvekt omkring  $2 \text{ t/m}^3$ .
