Oppdrag: **Område B2 Ranheim Vestre**

Emne: **Geofaglige vurderinger for reguleringsplan**

Oppdrag- / Rapportnr. **415476 - RIG-RAP-001**

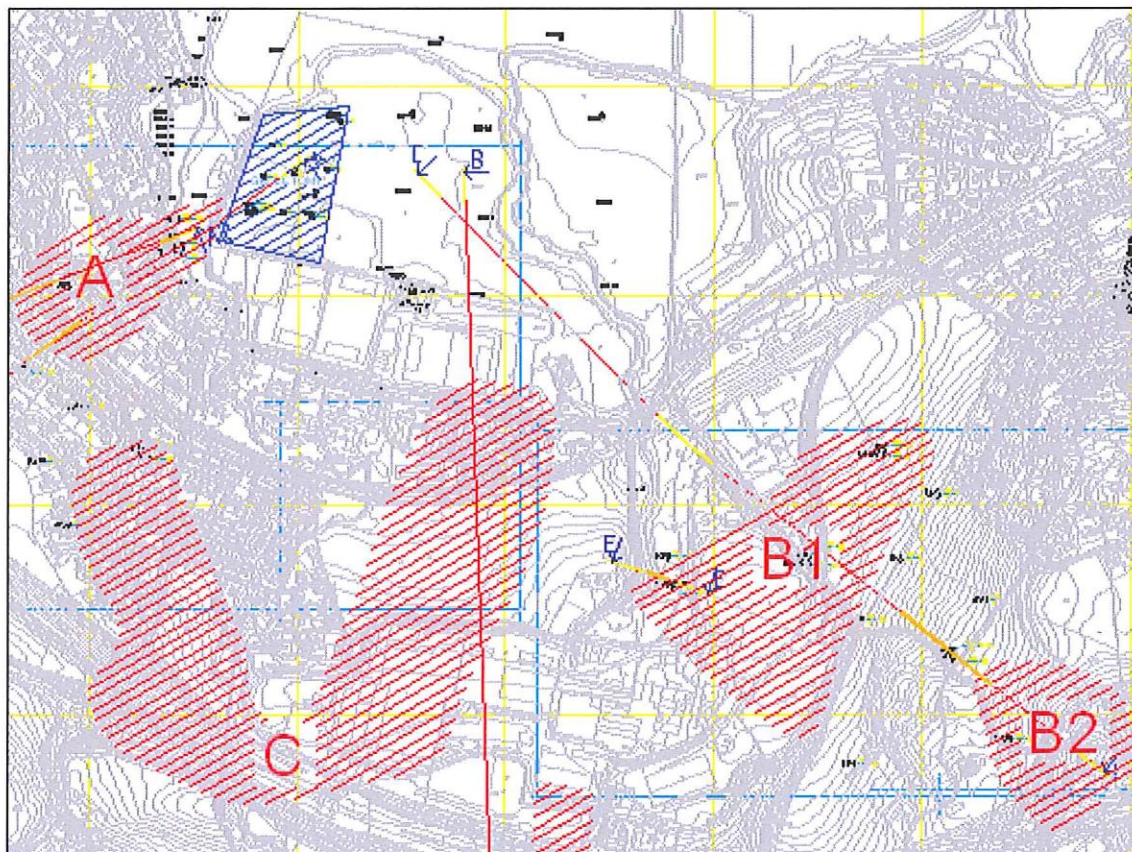
Figur 5: Påviste soner med kvikk- og sensitiv leire (rød skravor) mellom Ranheim sjøsida og E6. Utsnitt av tegning -7 i Multiconsult-rapport 412975-4 rev A for Ranheim skole. (Ranheim skole vist med blå skravor).

Kartlegging av sensitiv leire og kvikkleireforekomster i området mellom Ranheims sjøside og E6 ble utført av Multiconsult før utbygging av Ranheim skole. På NVE's faresonekart for kvikkleire er det ikke angitt områder med kvikkleire i dette området og siden det var utført mange grunnundersøkelser i Ranheim-området, var det på forhånd ikke antatt å være noen sammenhengende store kvikkleiresoner her. Etter gjennomgang av tidligere undersøkelser og betydelig omfang supplerende grunnundersøkelser ble kvikkleiresonene angitt i figur 5 påvist.
