Dokumentnr: 110639n1

**528565 Sandefjord, Fv 251 Hasle
Geotekniske vurderinger og kostnader**

Etter oppdrag fra Asplan Viak AS v/ Knut Egil Larsen har GrunnTeknikk AS foretatt geotekniske vurderinger for Fv 251 Sandefjord, jernbaneundergang ved Hasle, samt kostnadsvurderinger. Dette notatet omhandler de vurderingene som er gjort i forbindelse med gjennomførbarhet og kostnader.

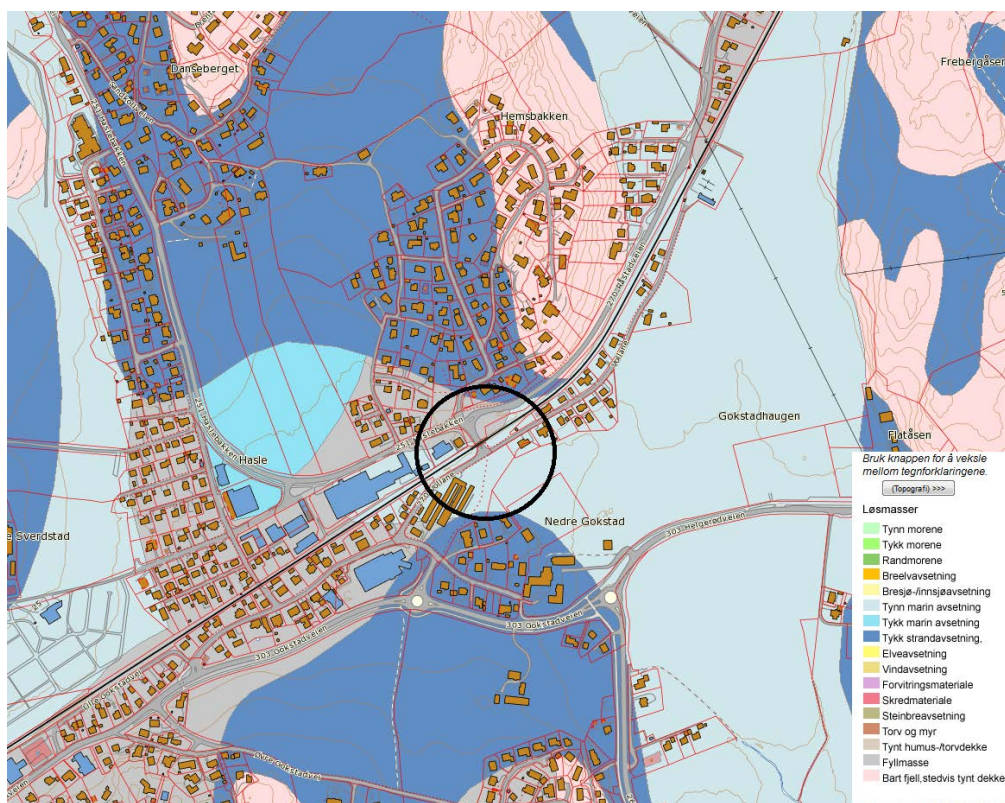
Undersøkelsen i området viser svært bløt kvikkleire ved undergangen. For mere utfyllende informasjon henvises det til tidligere rapporter. Nedenfor vises løsmassekart fra NGU. Dette viser havavsetninger og strandavsetninger i området.

Figur 2. Viser løsmassekart fra NGU sine nettsider, aktuelt område er avmerket i sort.
