LODALEN DRIFTSBANEGÅRD  
1. NY SPORPLAN  
2. VOGNHALL OG DRIFTSTUNNEL  
Gk 4118, 1-3

Etter anmodning fra Plankontoret for Oslo Sentralstasjon har Geoteknisk kontor utført grunnundersøkelser for ovennevnte anlegg. Boringenes plassering er vist på situasjonsplanen (nåværende sporplan), se vedlagte tegning nr. 1. Borningsresultatene fremgår av vedlagte tegning nr. 2 og 3.

LODALEN DRIFTSEBANEGÅRD  
DRENERINGSFORHOLD PÅ SPOROMRÅDET  
Ad. Gk 4118

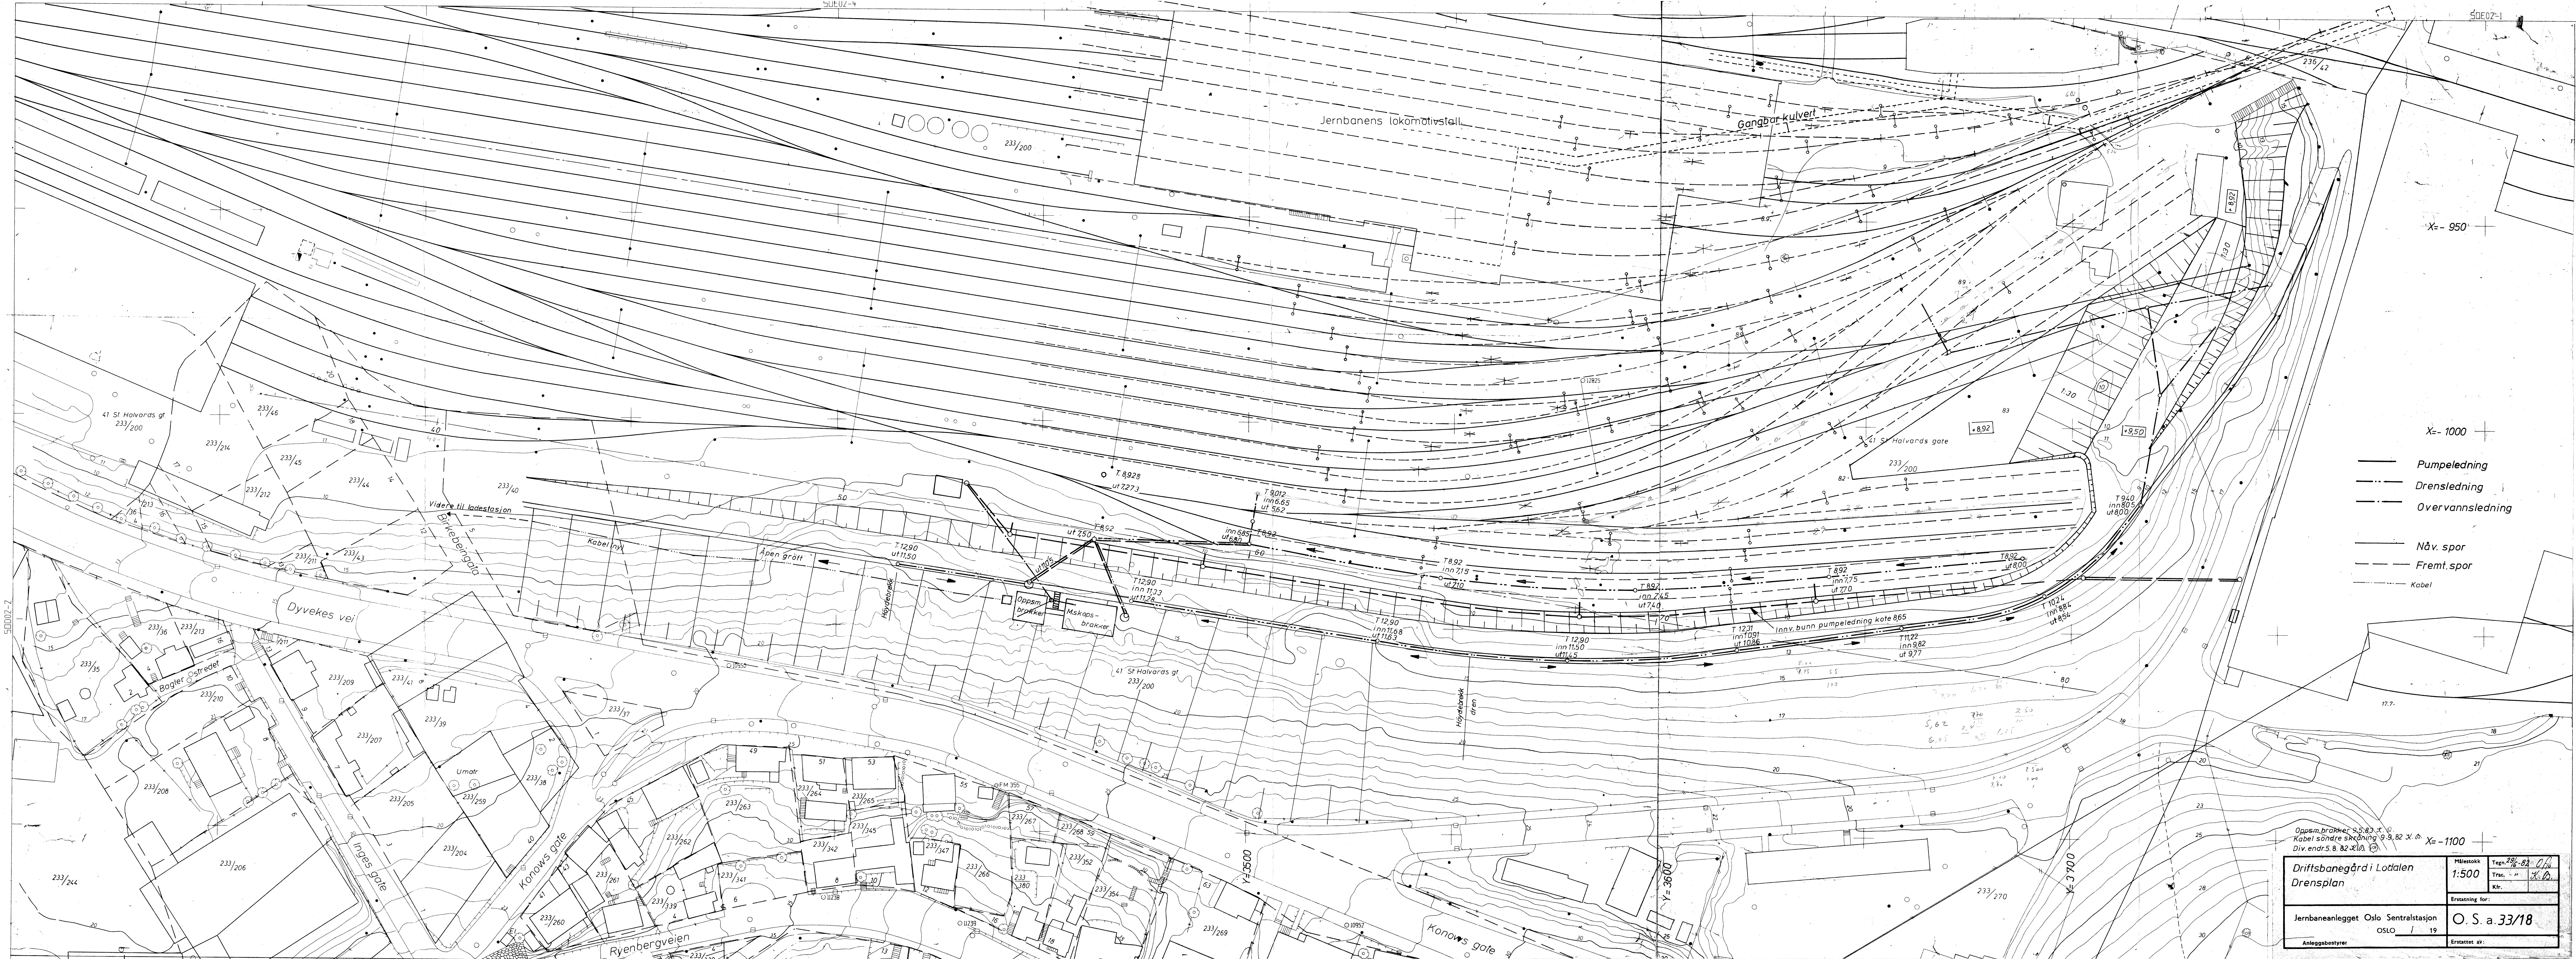
- X= - 950
- X= - 1000
- Pumpeledning
- Drensledning
- Overvannsledning
- Nåv. spor
- Fremt. spor
- Kabel

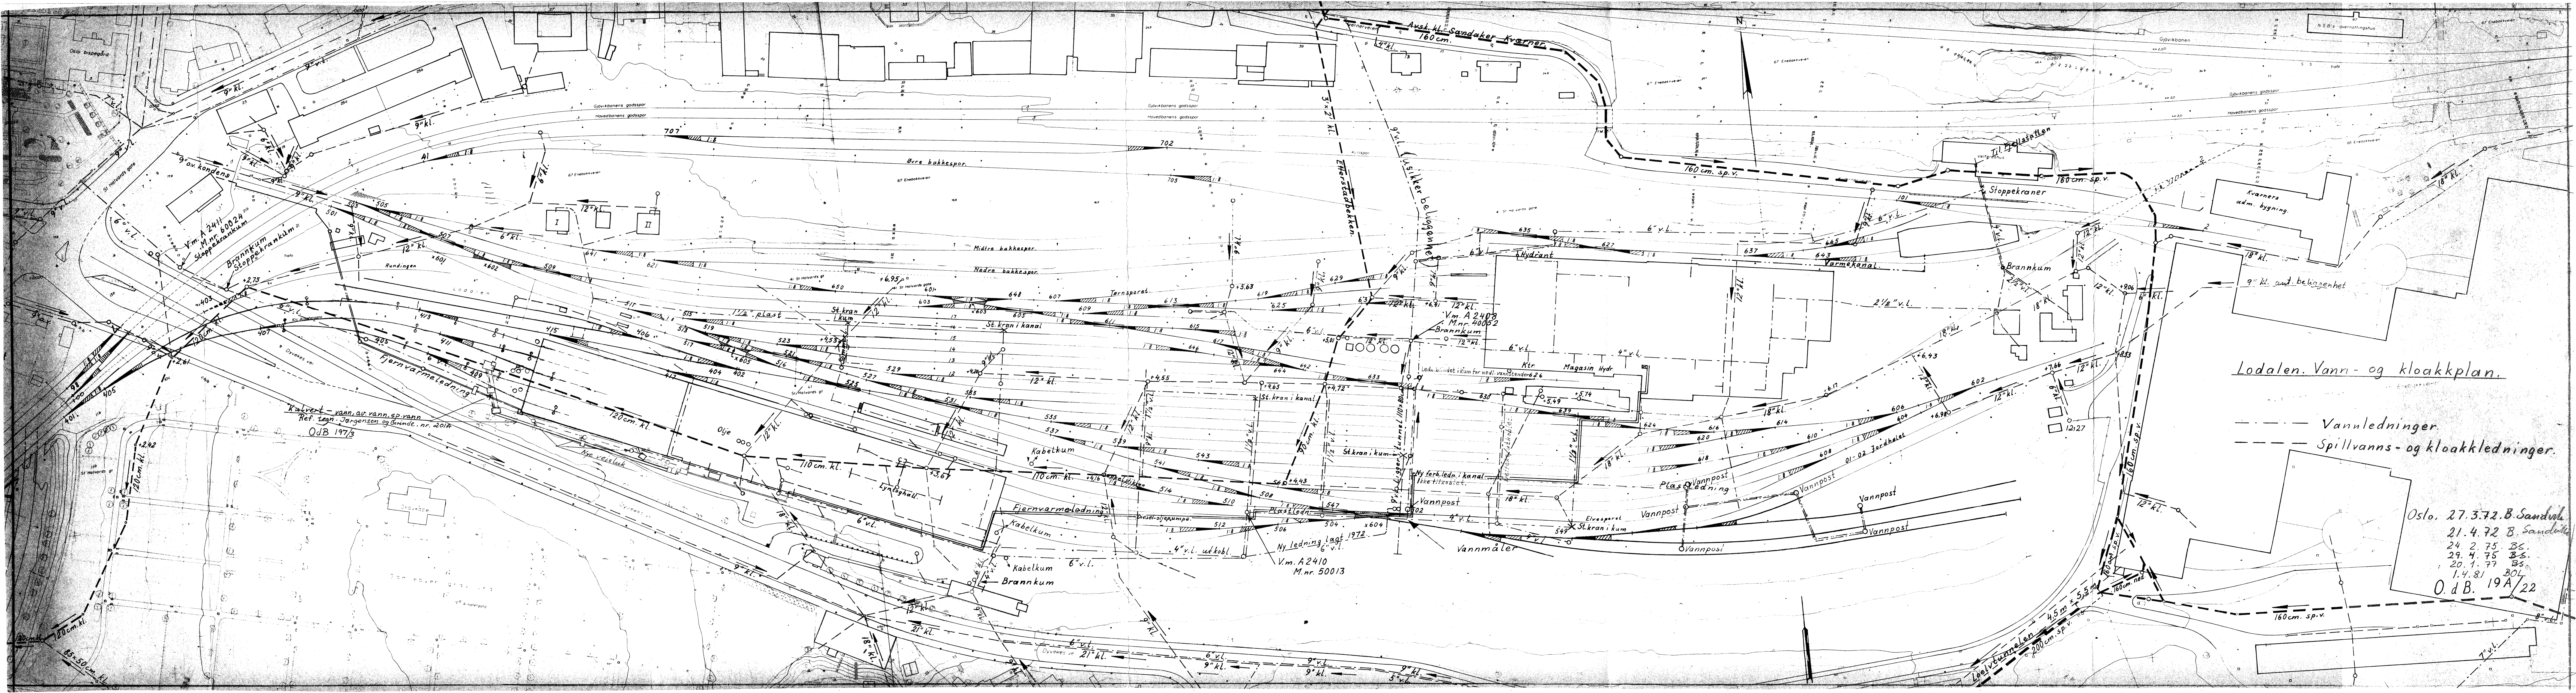
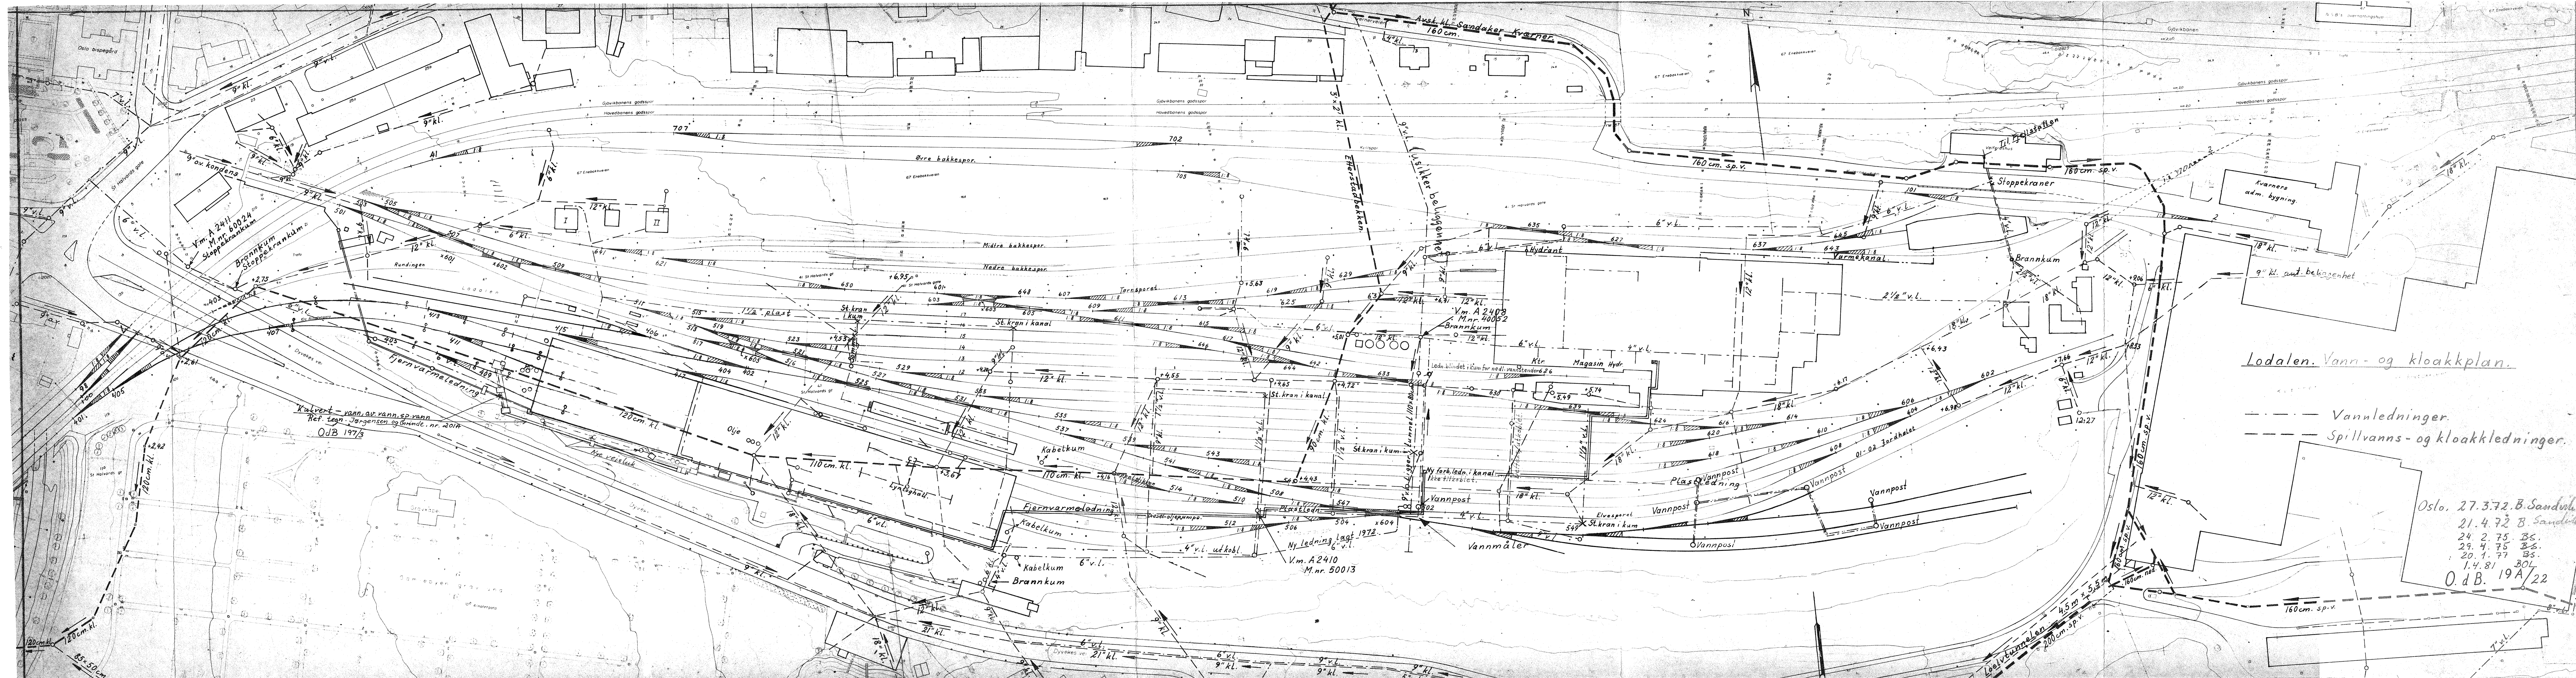
Lodalen. Vann- og kloakkplan.

— Vannledninger.  
- - - Spillvanns- og kloakkledninger.

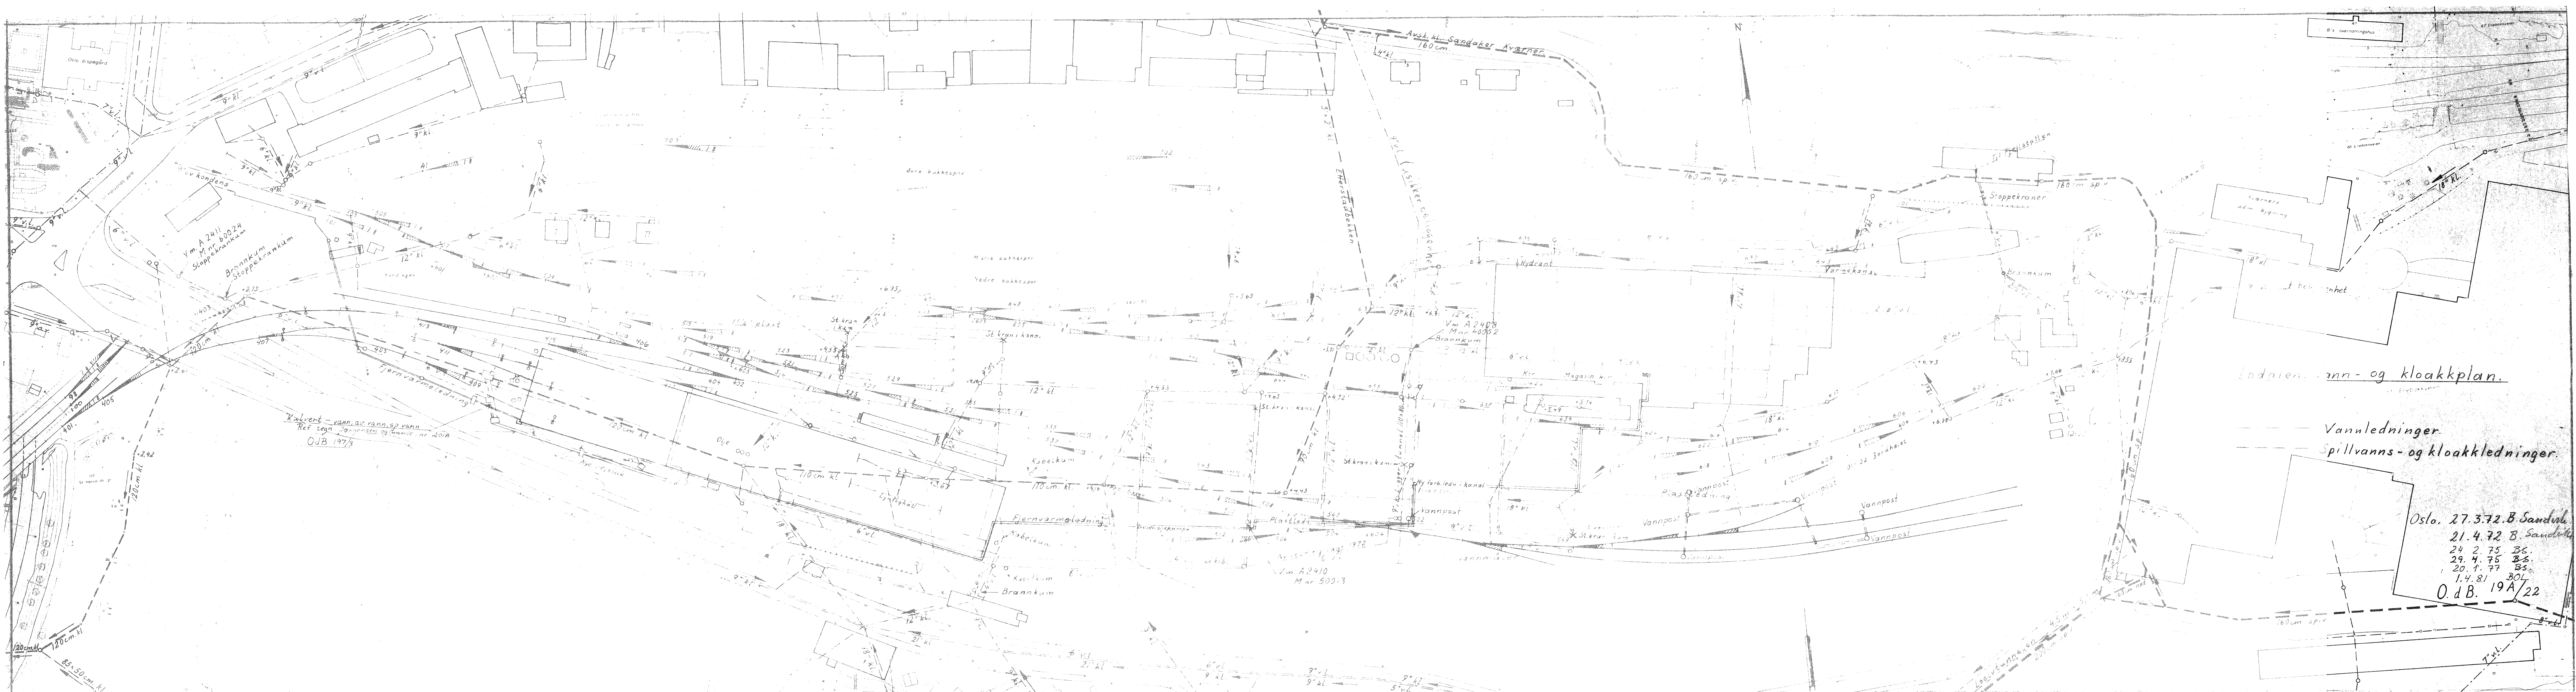
Lodalen vann- og kloakkplan.

Vannledninger  
Spillvanns- og kloakkledninger.
