R.1109 OSLOVEIEN 110

GRUNNUNDERSØKELSER DATARAPPORT

Oppdrag: R. 1109	OSLOVEIEN 110 STØTTEMUR SKADE Geotekniske undersøkelser Datarapport		
Trondheim den:	21.03.2000		
Oppdragsgiver:	Trondheim bydrift	Oppdrag ved:	Tore Egseth
		Sted:	Marienburg
Feltarbeide utført:	mars 2000	Antall bilag:	4
		Antall tekstsider:	1
Feltmetoder:	dreieboringer	prøveserie	
Emneord:	jordarter	stabilitet	
Saksbehandler:	Kåre Sand

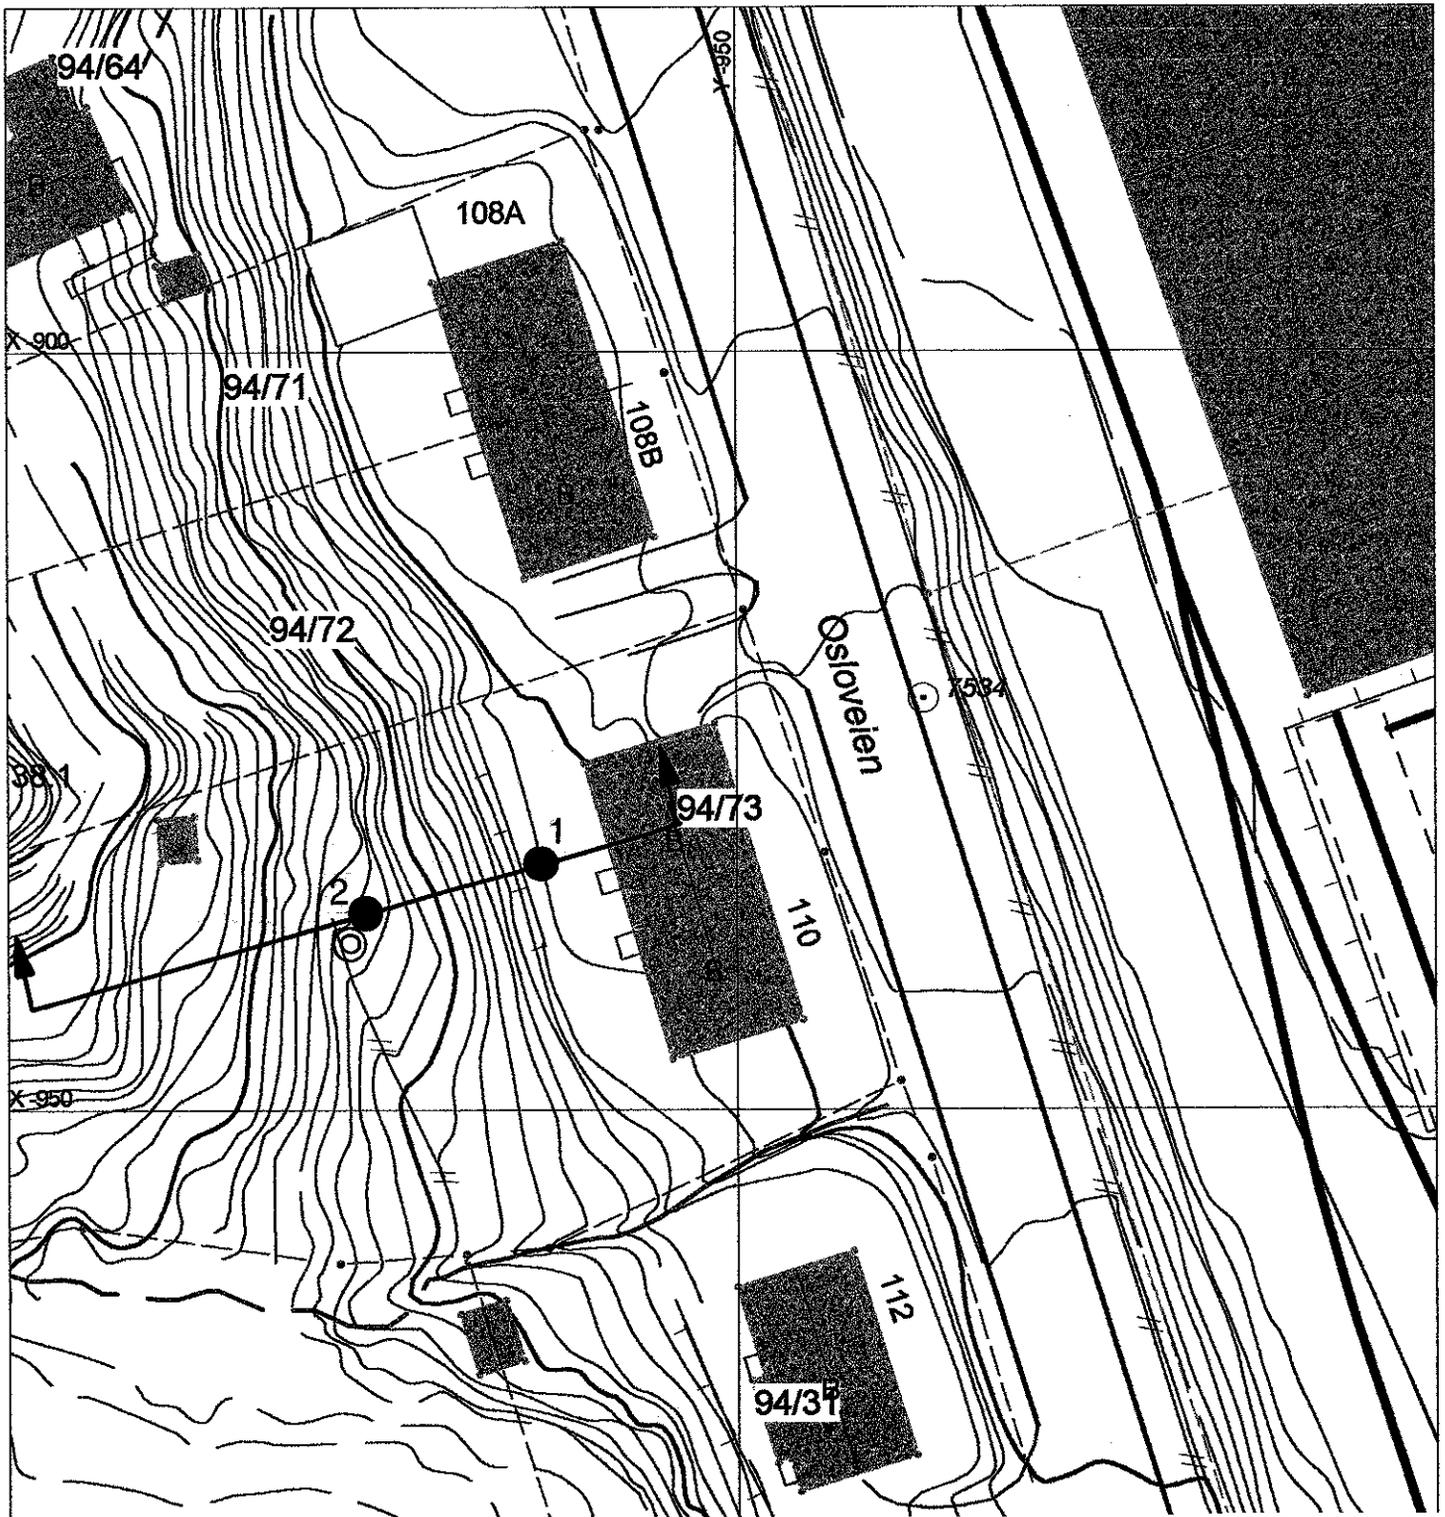
OSLOVEIEN 110 Situasjonskart ● Dreiesondering ⊙ Prøvetaking	MÅLESTOKK: 1:500
	TEGN. AV: SSS
TRONDHEIM KOMMUNE TEKNISK SEKSJON	DATO: 16.03.2000
	KONTR.:
	RAPP. NR.: R.1109
	BILAG: 1

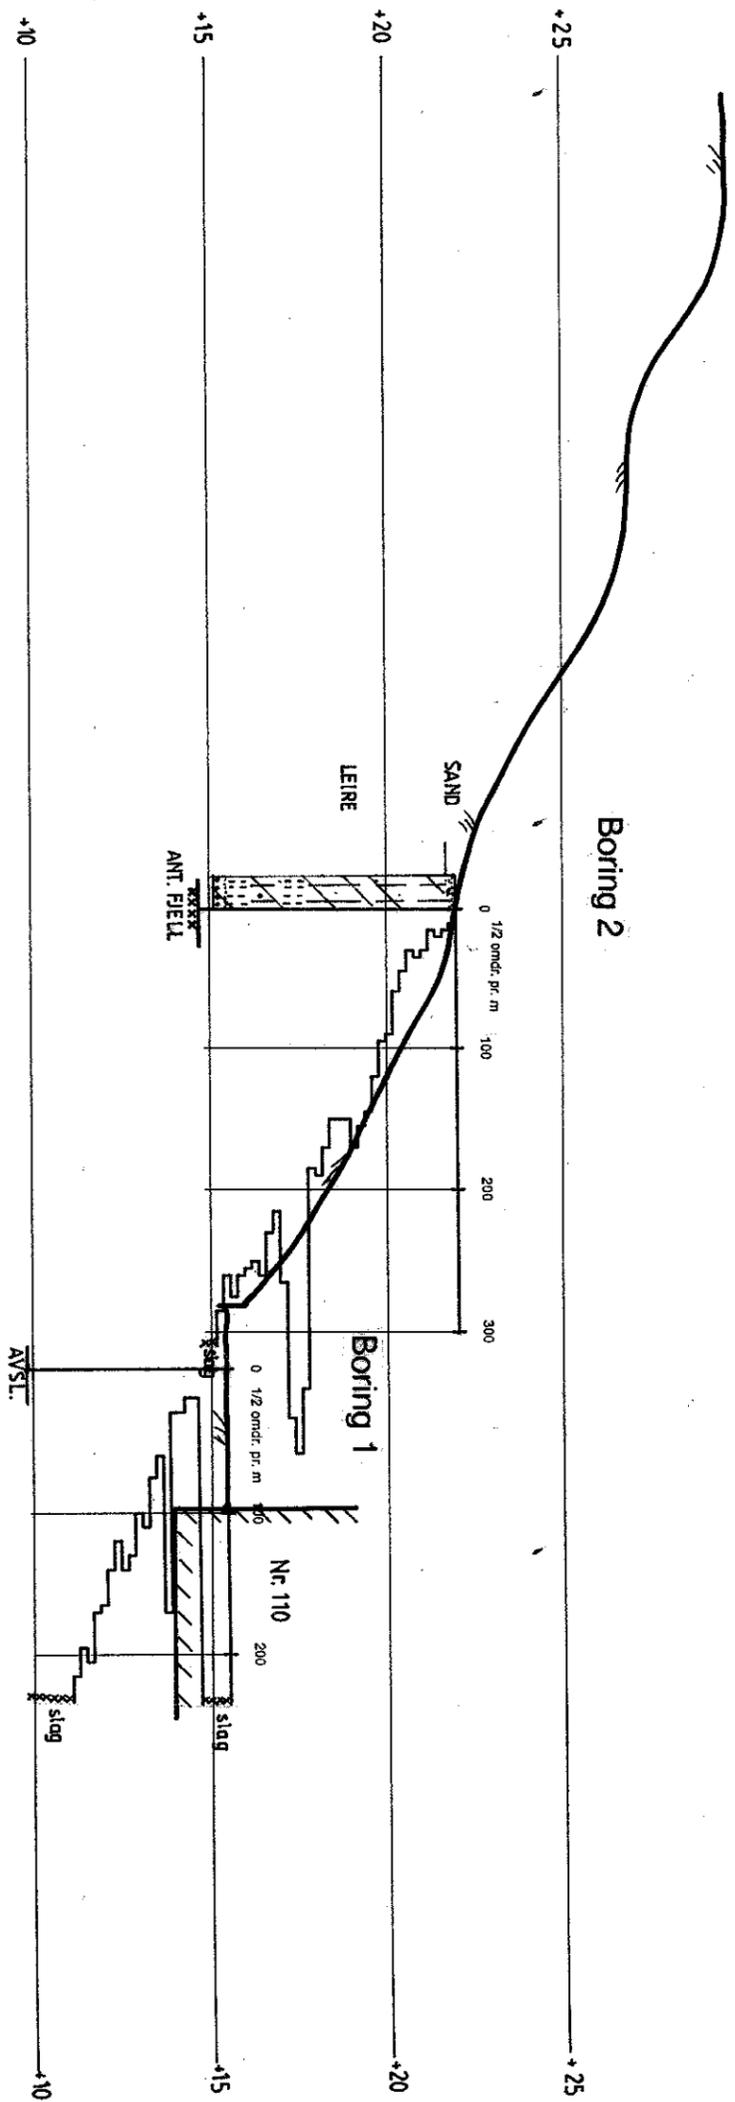
RAPP. NR.:
R.1109
BILAG: **2**

OSLOVEIEN 110		MALESTOKK:
Profil med dreiesondering- og prøvetakingsresultat		1:200
TEGN. AV:		SSS
DATO:		16.03.2000
KONTR.:

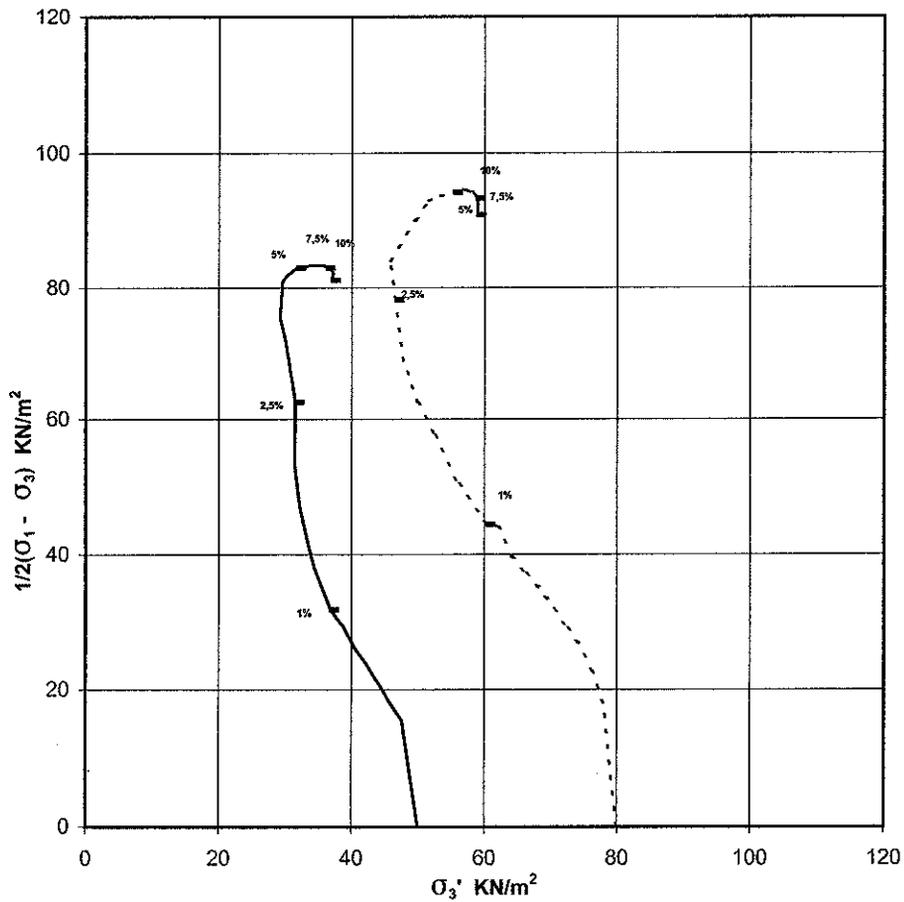
TREAKSIALFORSØK

— Kjøring 1 - - - - Kjøring 2

Mobilisert skjærstyrke tanρ

a= 20 kPa

Kjøring	Lab. Nr.	Dybde (m)	Beskrivelse
1	4	3,45	LEIRE, noe siltig
2	4	3,55	LEIRE, noe siltig
