Solørbanen, Flisa, km 152, Massetransport ut i sporet

**SOLØRBANEN, FLISA, Km 152**

**MASSETRANSPORT UT I SPORET**

**BEFARING (16.04.2009) OG FORSLAG TIL UTBEDRINGSTILTAK**

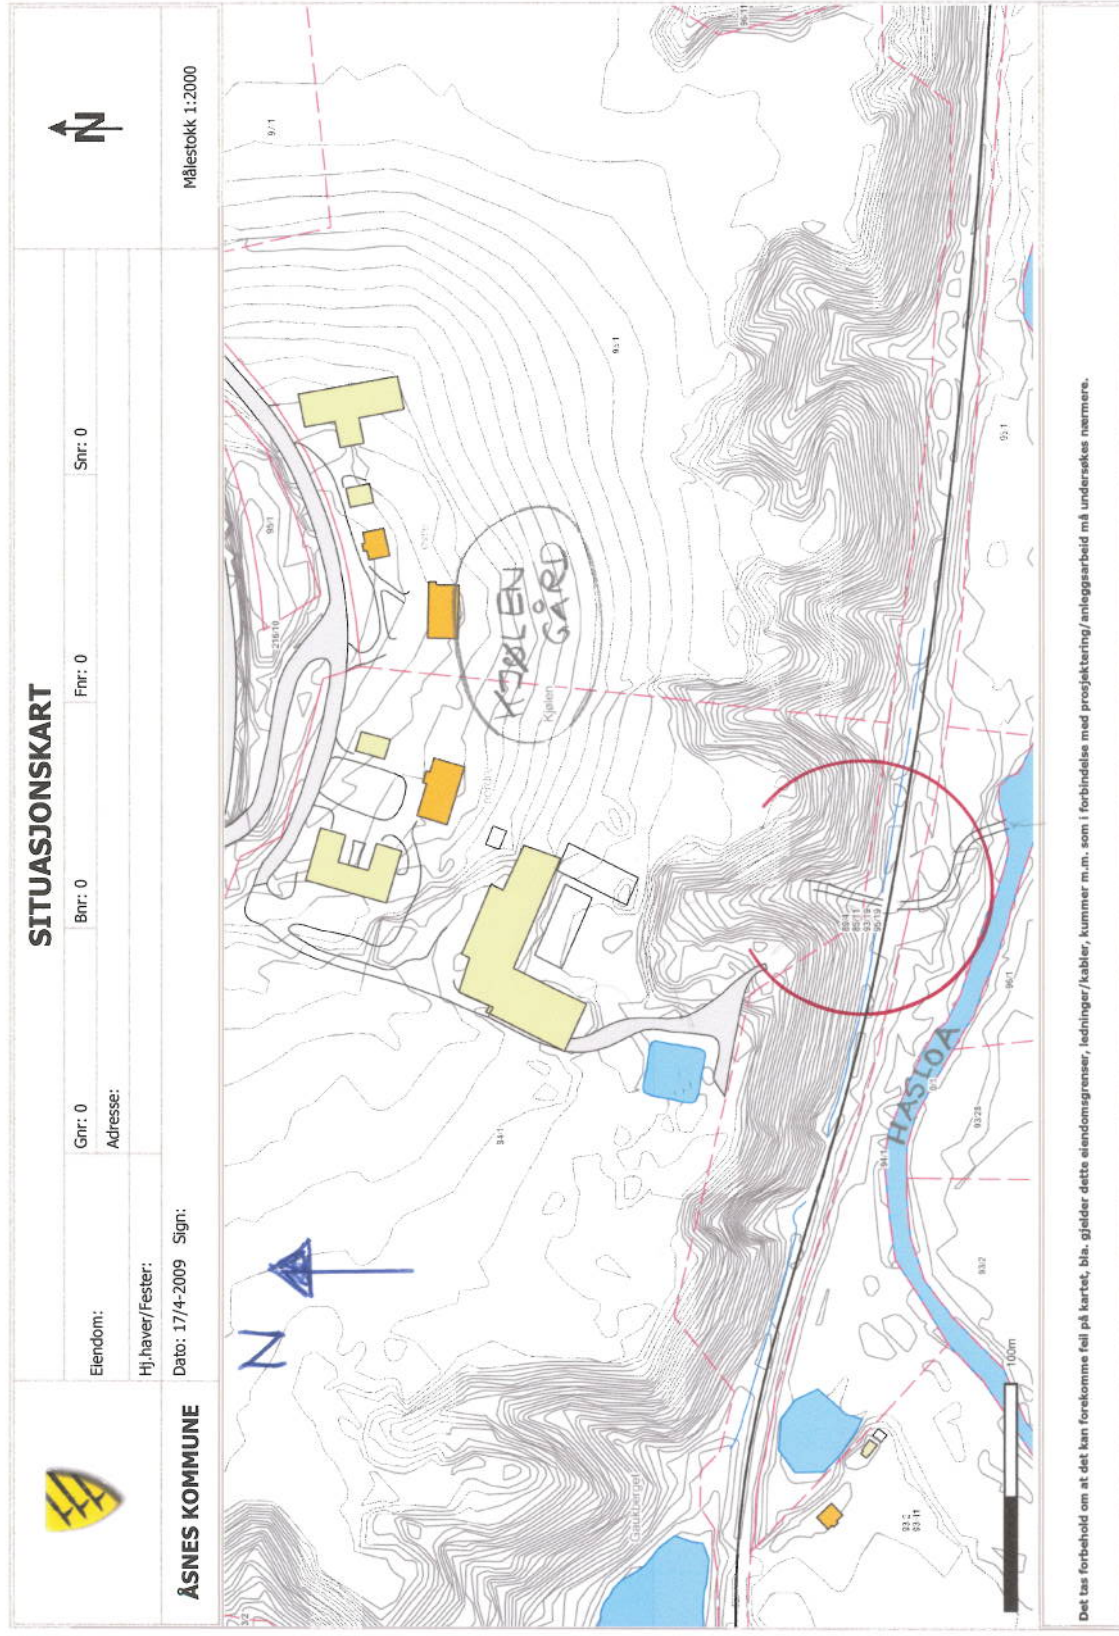
### Oversiktskart

Bilder fra befaring med Jernbaneverket og grunneier John Kjølén (16.04.2009)
