R.294 CHR. FREDRIKSGT. - EIDSVOLDSGT. - OPPRUSTING AV GATE

Etter oppdrag fra Planavdelingen v/o.ing. Syrstad er det utført grunnundersøkelse i Chr. Fredriksgt. - Eidsvoldsgt. mellom Volla-bakken og Tyholtvn. i forbindelse med opparbeidelse av gate.

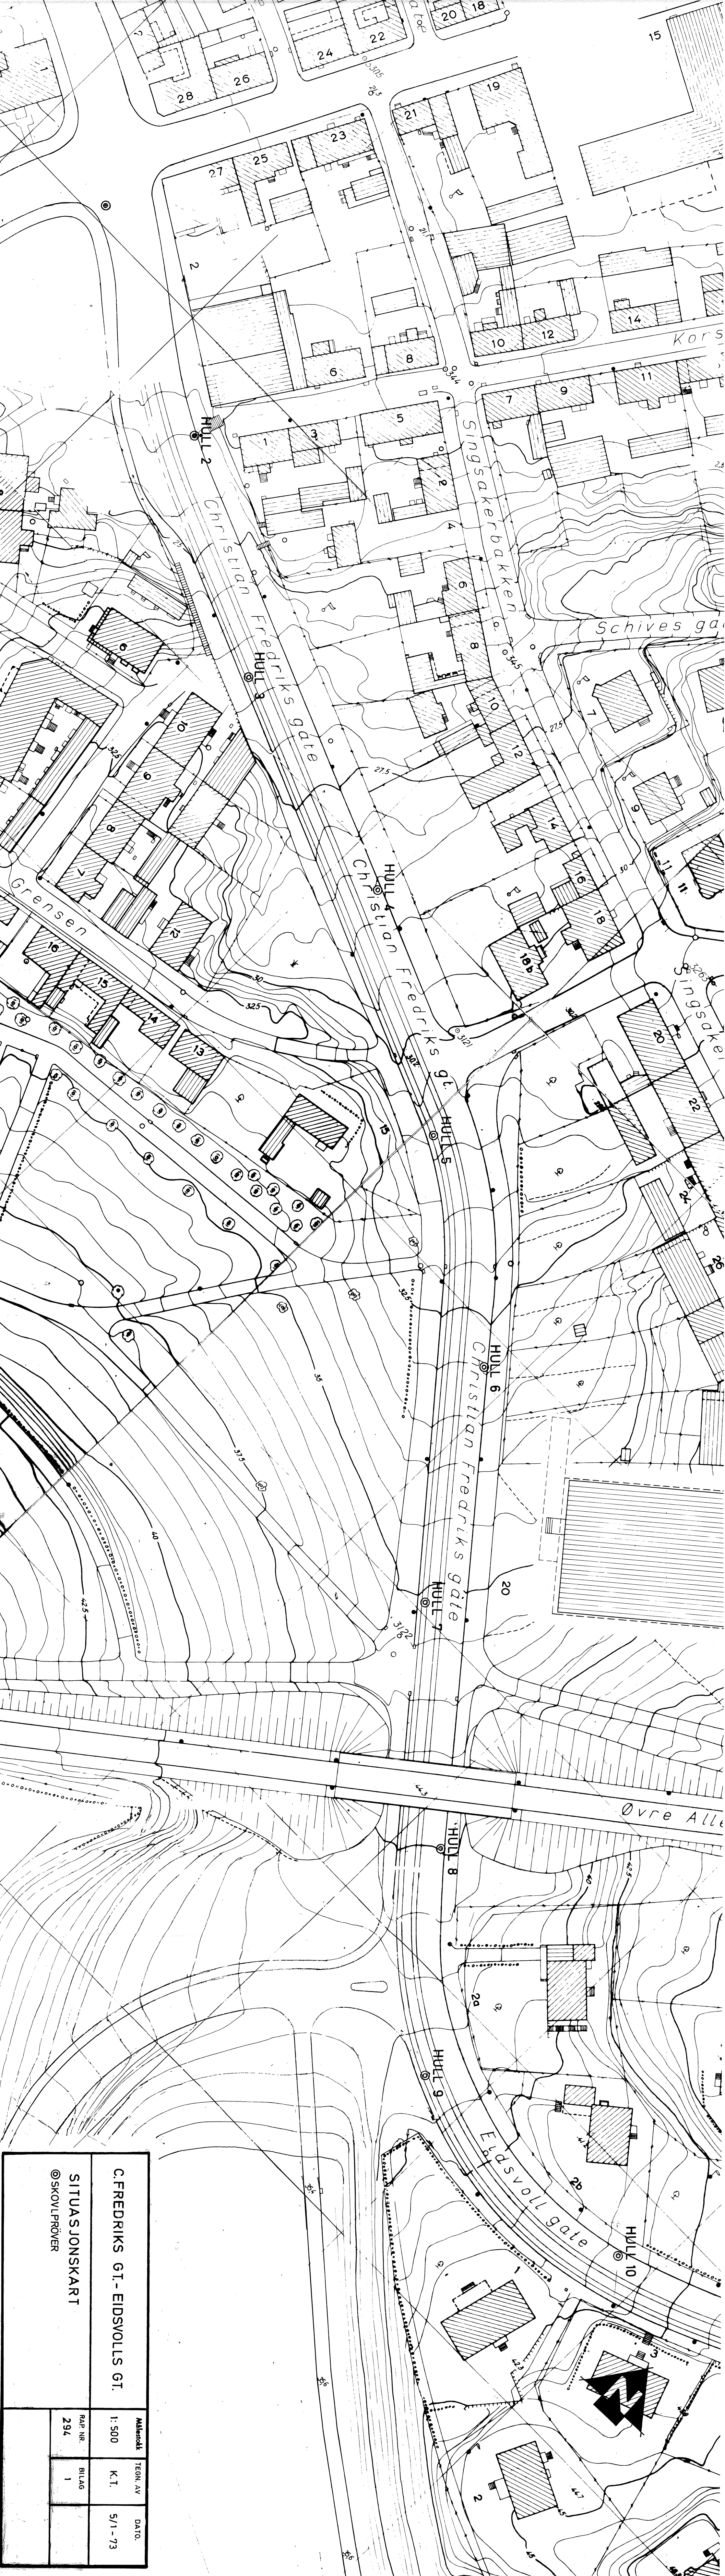
BILAG 1

Målestokk 1:500

SITUASJONSKART

© SKOVLPRØVER

Arbeidet i marken er utført i tiden 18.1.-7.2.-73 under ledelse av boreformann Johannessen TIV. Det er foretatt skovlboringer i 25 hull (merket 2-26) ned til 4 m dybde. Plasseringen av boringene fremgår av situasjonskart bilag 1-3.

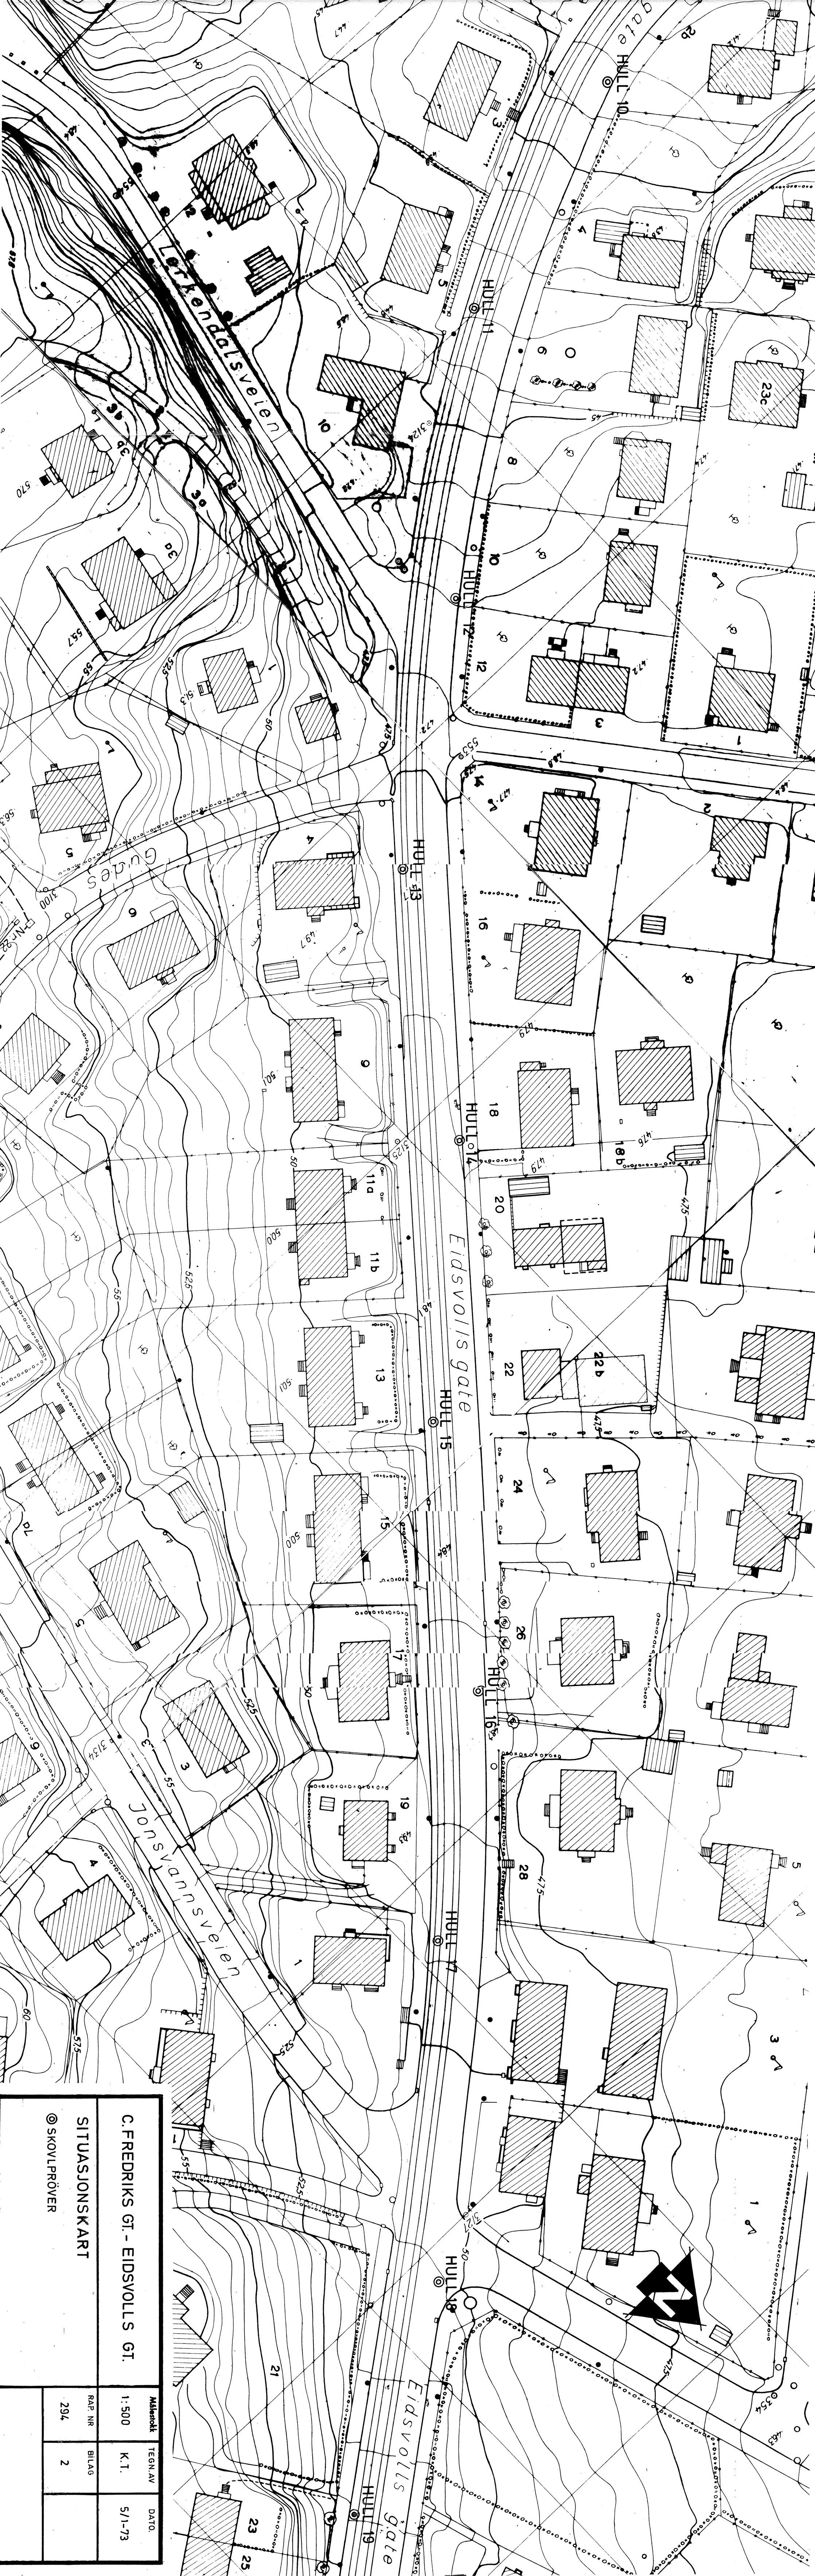
RAF NR	BILAG
294	2

SITUASJONSKART

© SKOVLPROVER

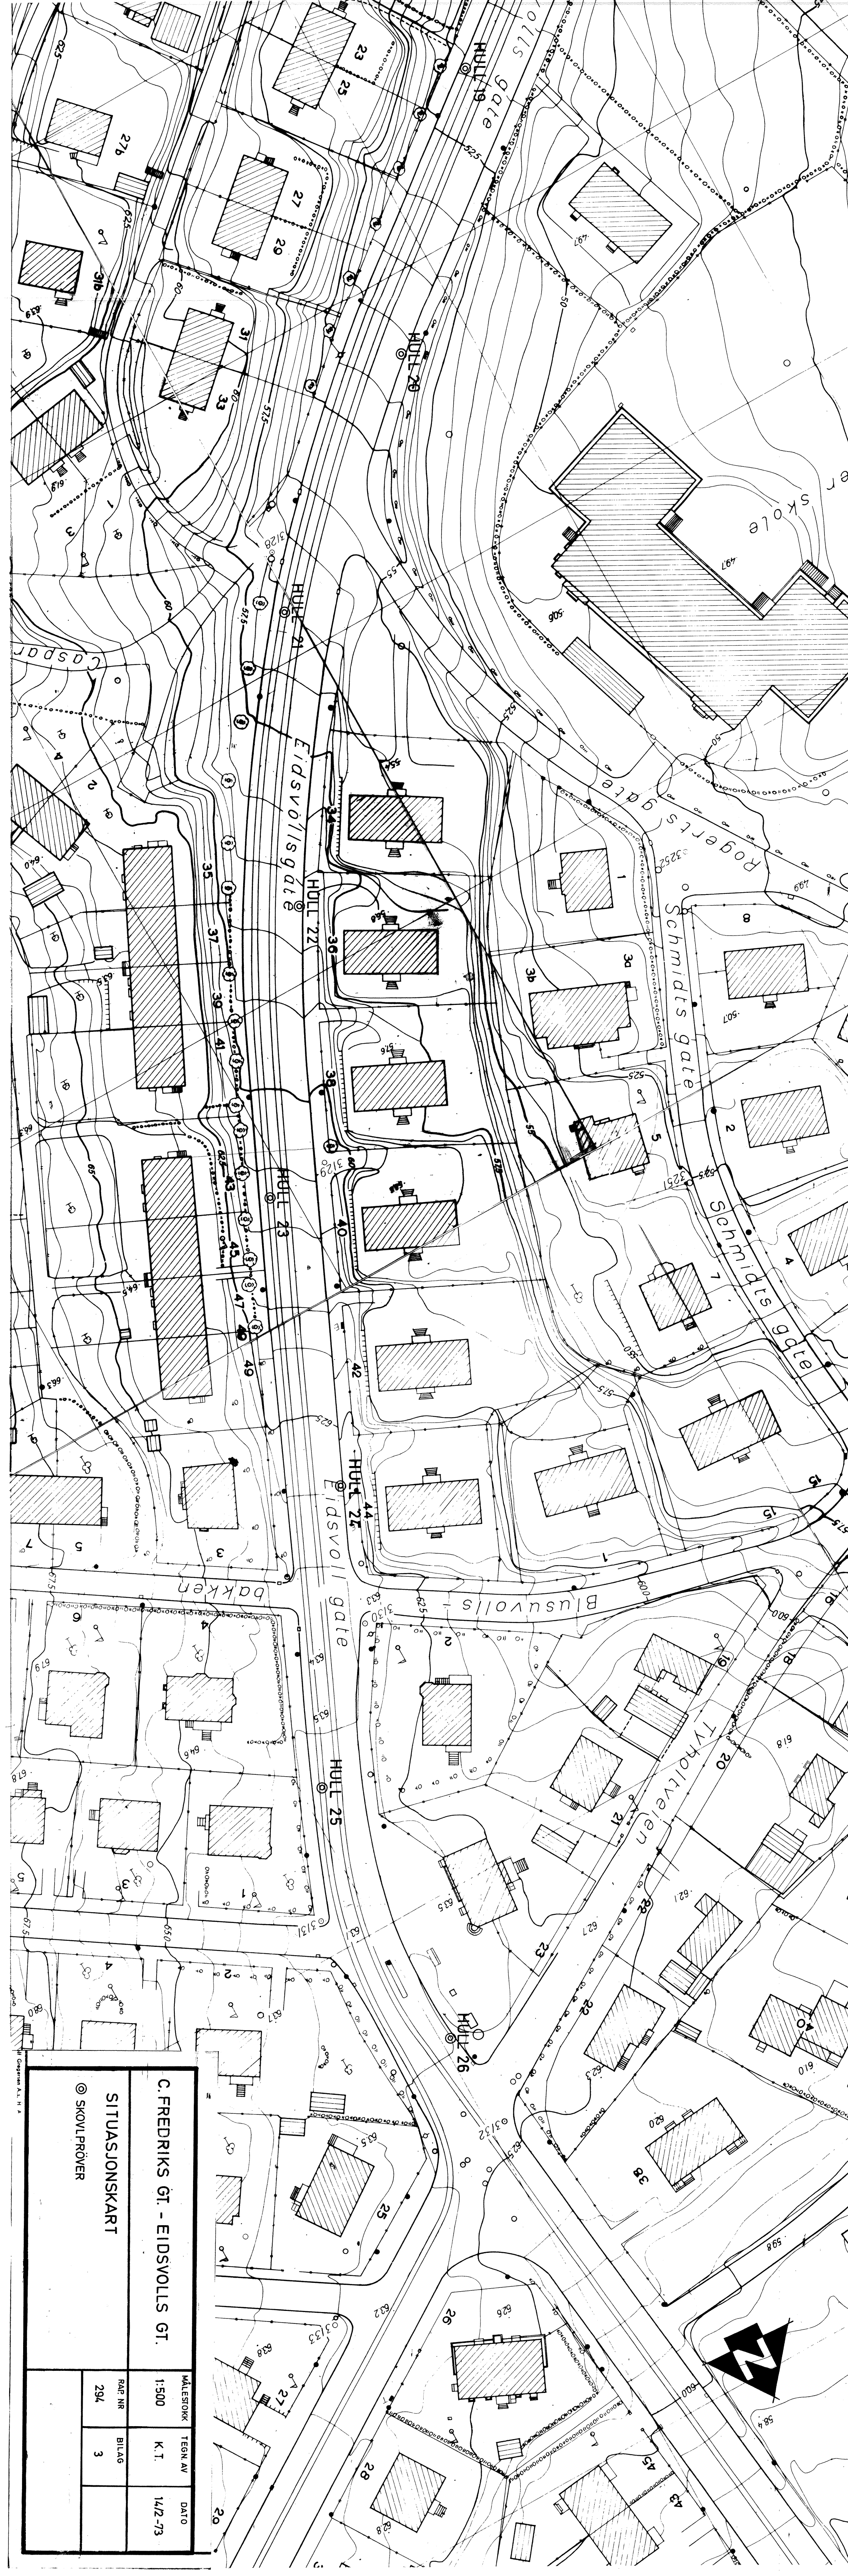
MAÅSTOKK	1:500	TEGN. AV		DATO	14.12-73
RAPP NR	294	BILAG	3

SITUASJONSKART

© SKOVL PROVER

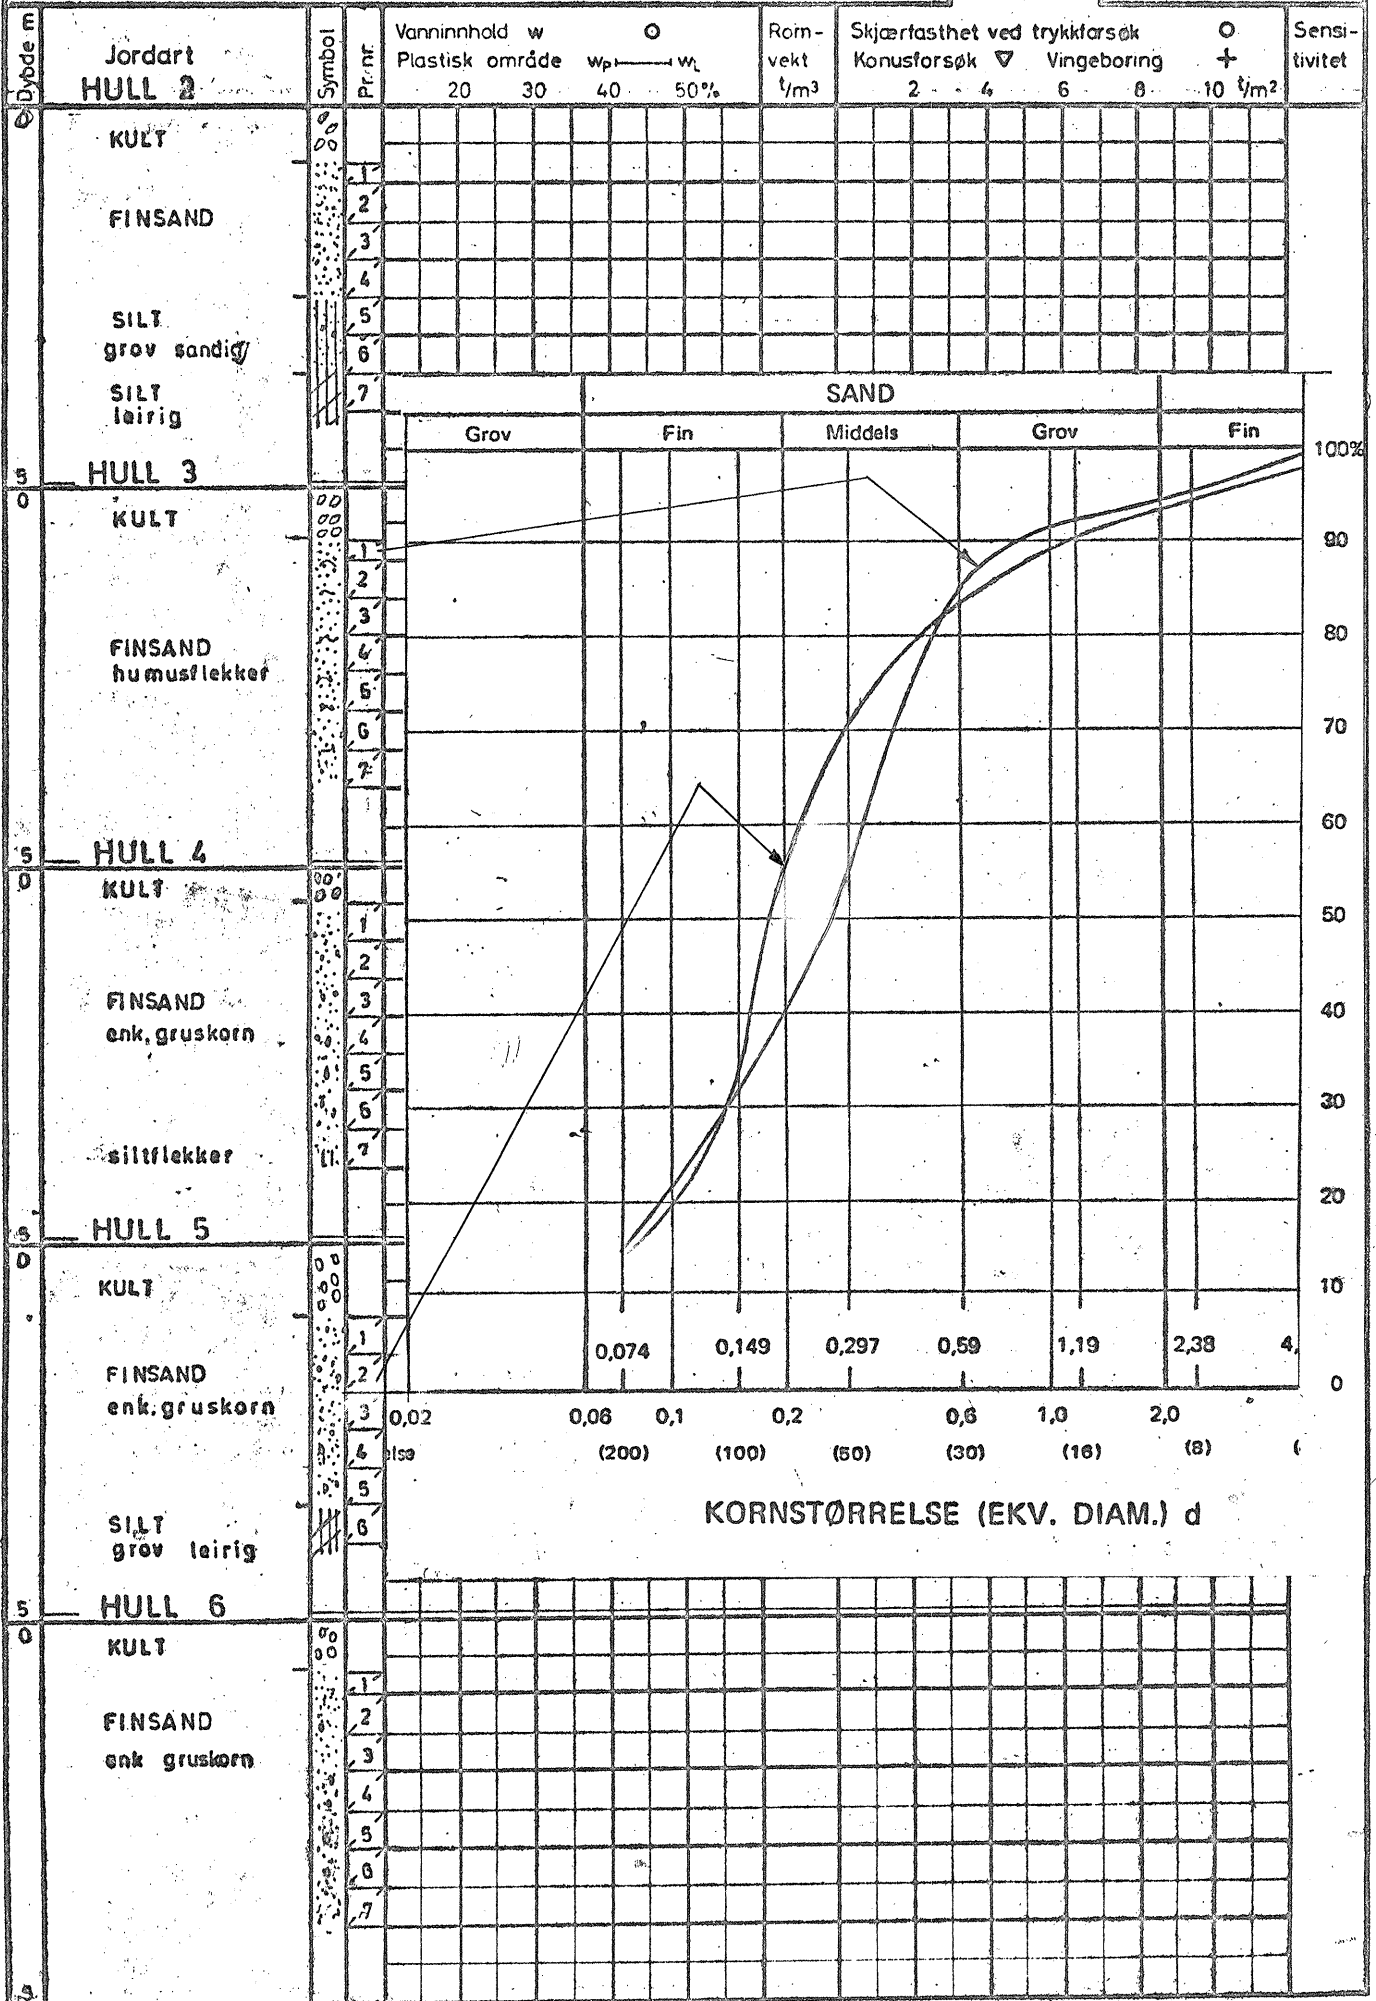
Bilag : 4
Oppdrag : 294
Dato : 5/1-73

TRONDHEIM KOMMUNE
BORPROFIL

Hull : 2,3,4,5,6
Nivå : Terreng
Prø : Skovl

Sted : Chr. Fredriks gt.

De opptatte prøver er klassifisert og beskrevet ved vårt laboratorium på Valøya. Det er foretatt sikteanalyse av 6 sandprøver og i tillegg er det utført hydrometeranalyse på 8 prøver av materiale som er finere enn sand. Hydrometeranalysene er utført av laboratorium for Geoteknikk NTH. De prøvene er omrørte er det ikke foretatt fasthetsmålinger. Resultatene fremgår av jordprofilene bilag 4-10.

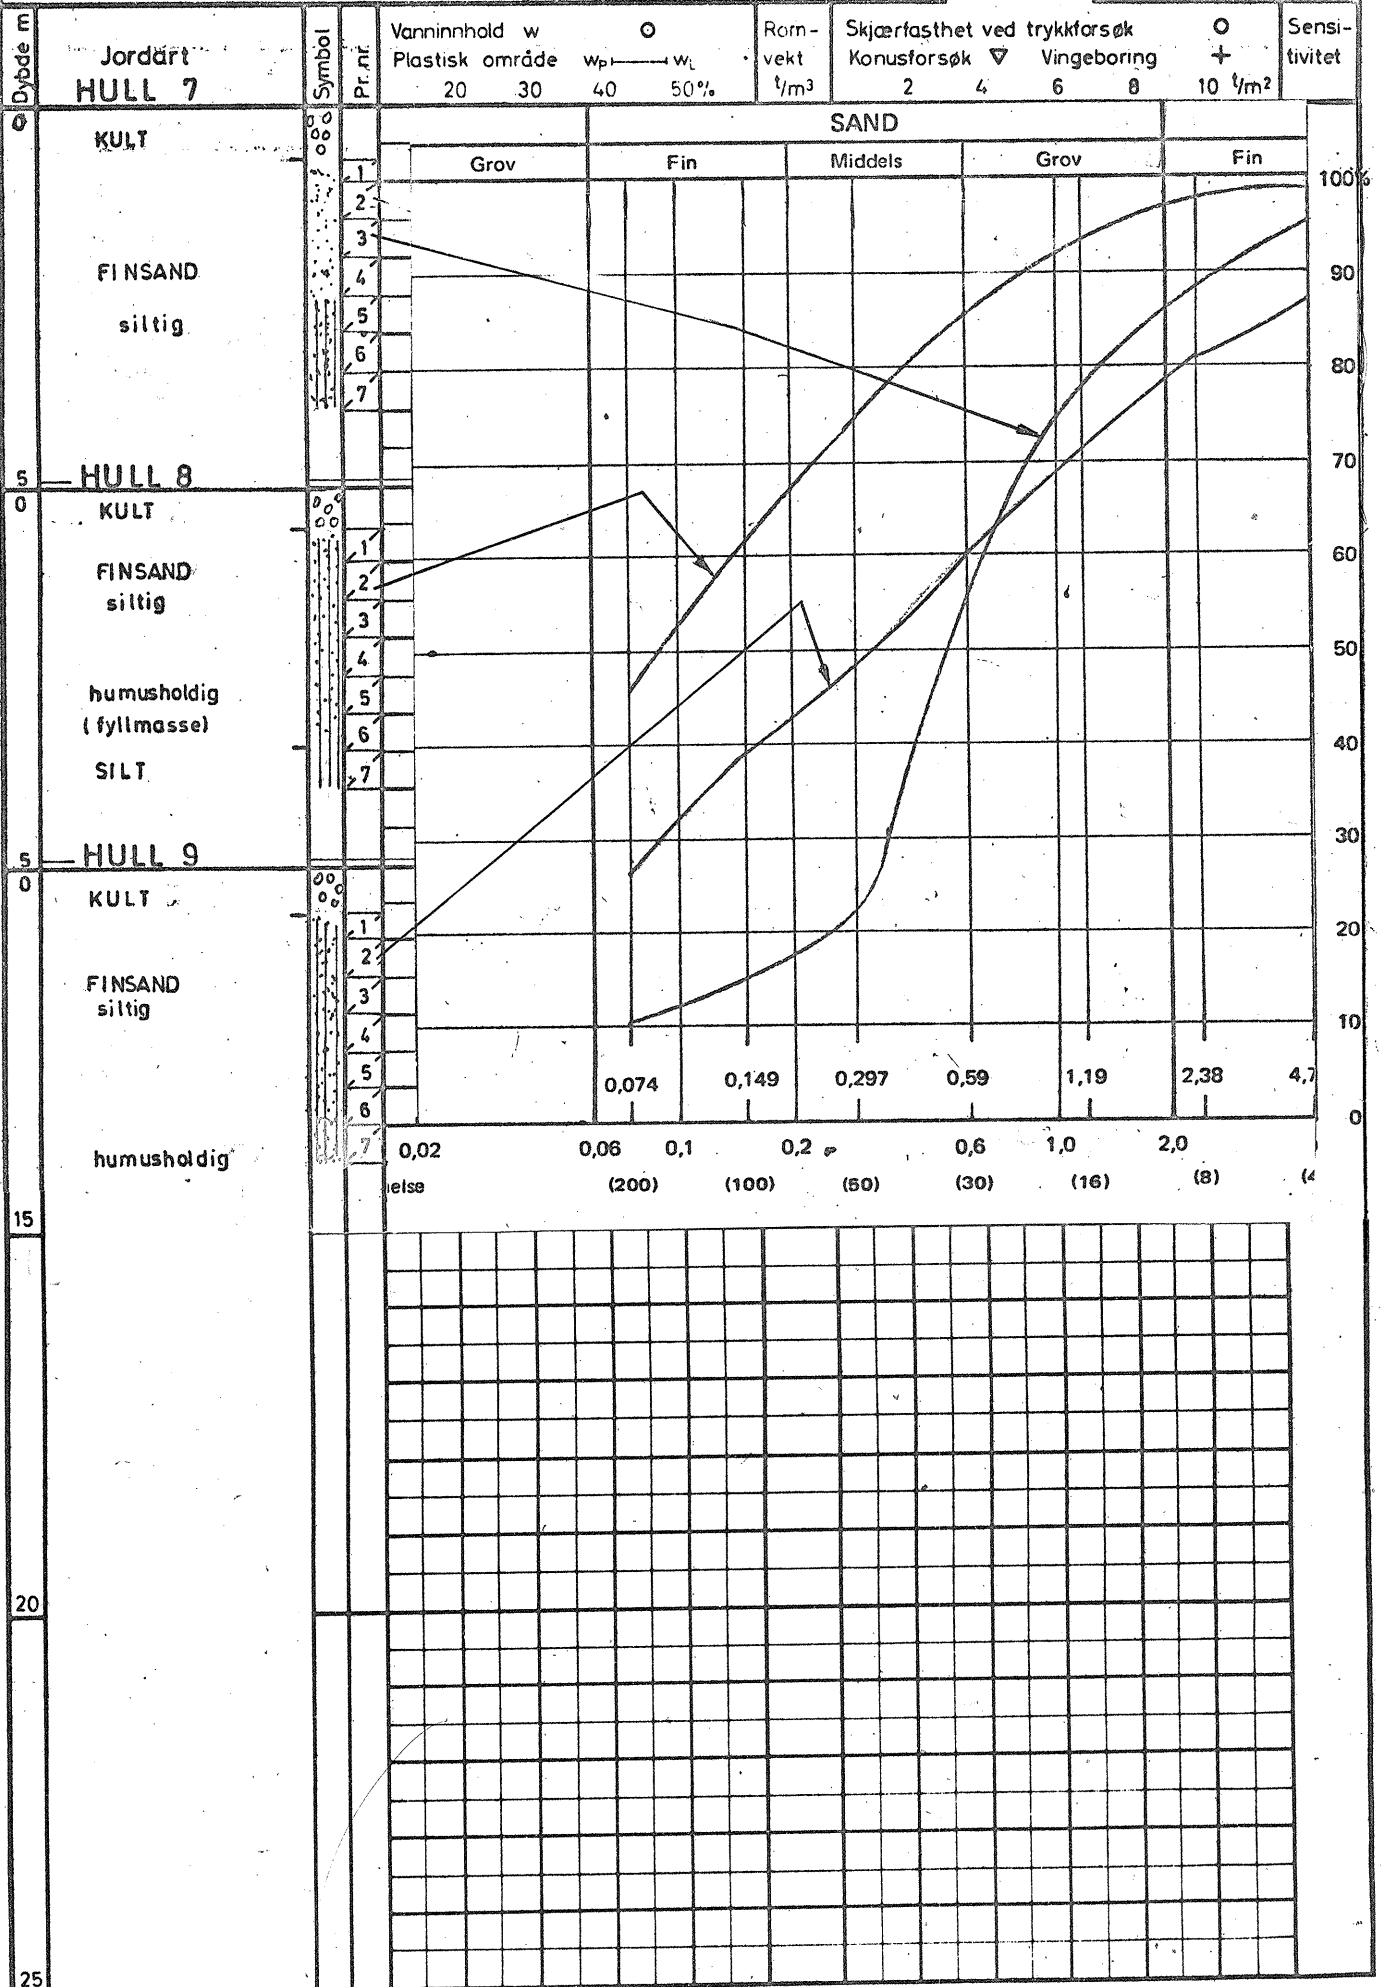
Bilag: 5

TRONDHEIM KOMMUNE
BORPROFIL

Hull: 7, 8, 9, 10, 11,

Aksialdeformasjon %

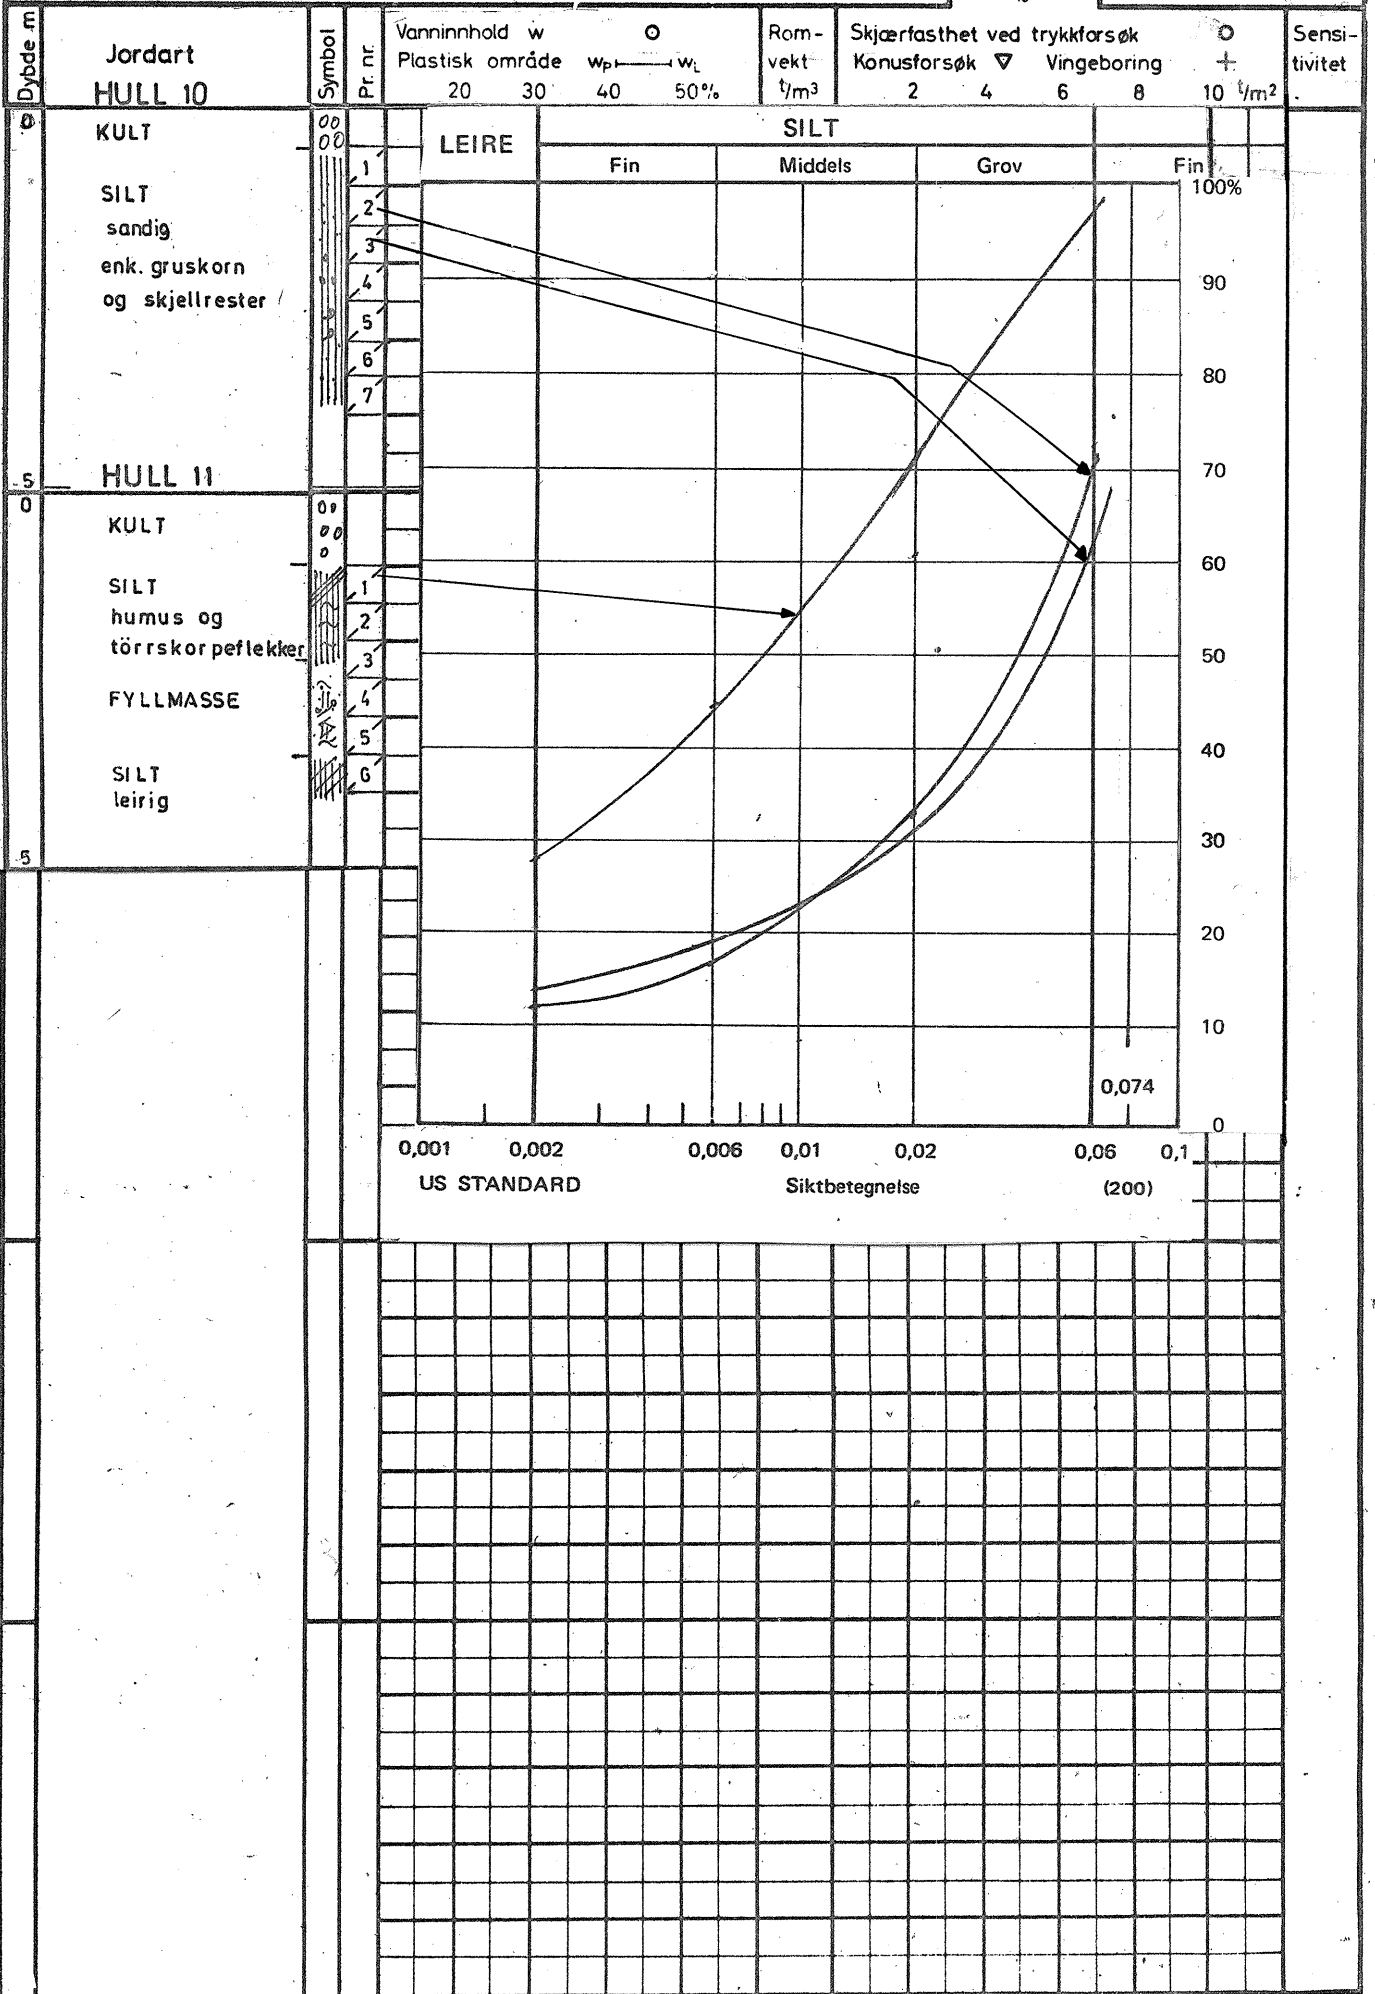
Bilag : 6
Oppdrag : 294
Dato : 6/3-73

TRONDHEIM KOMMUNE
BORPROFIL

Hull : 10 og 11
Nivå : Terreng
Prø : Skovl

Aksialdeformasjon %

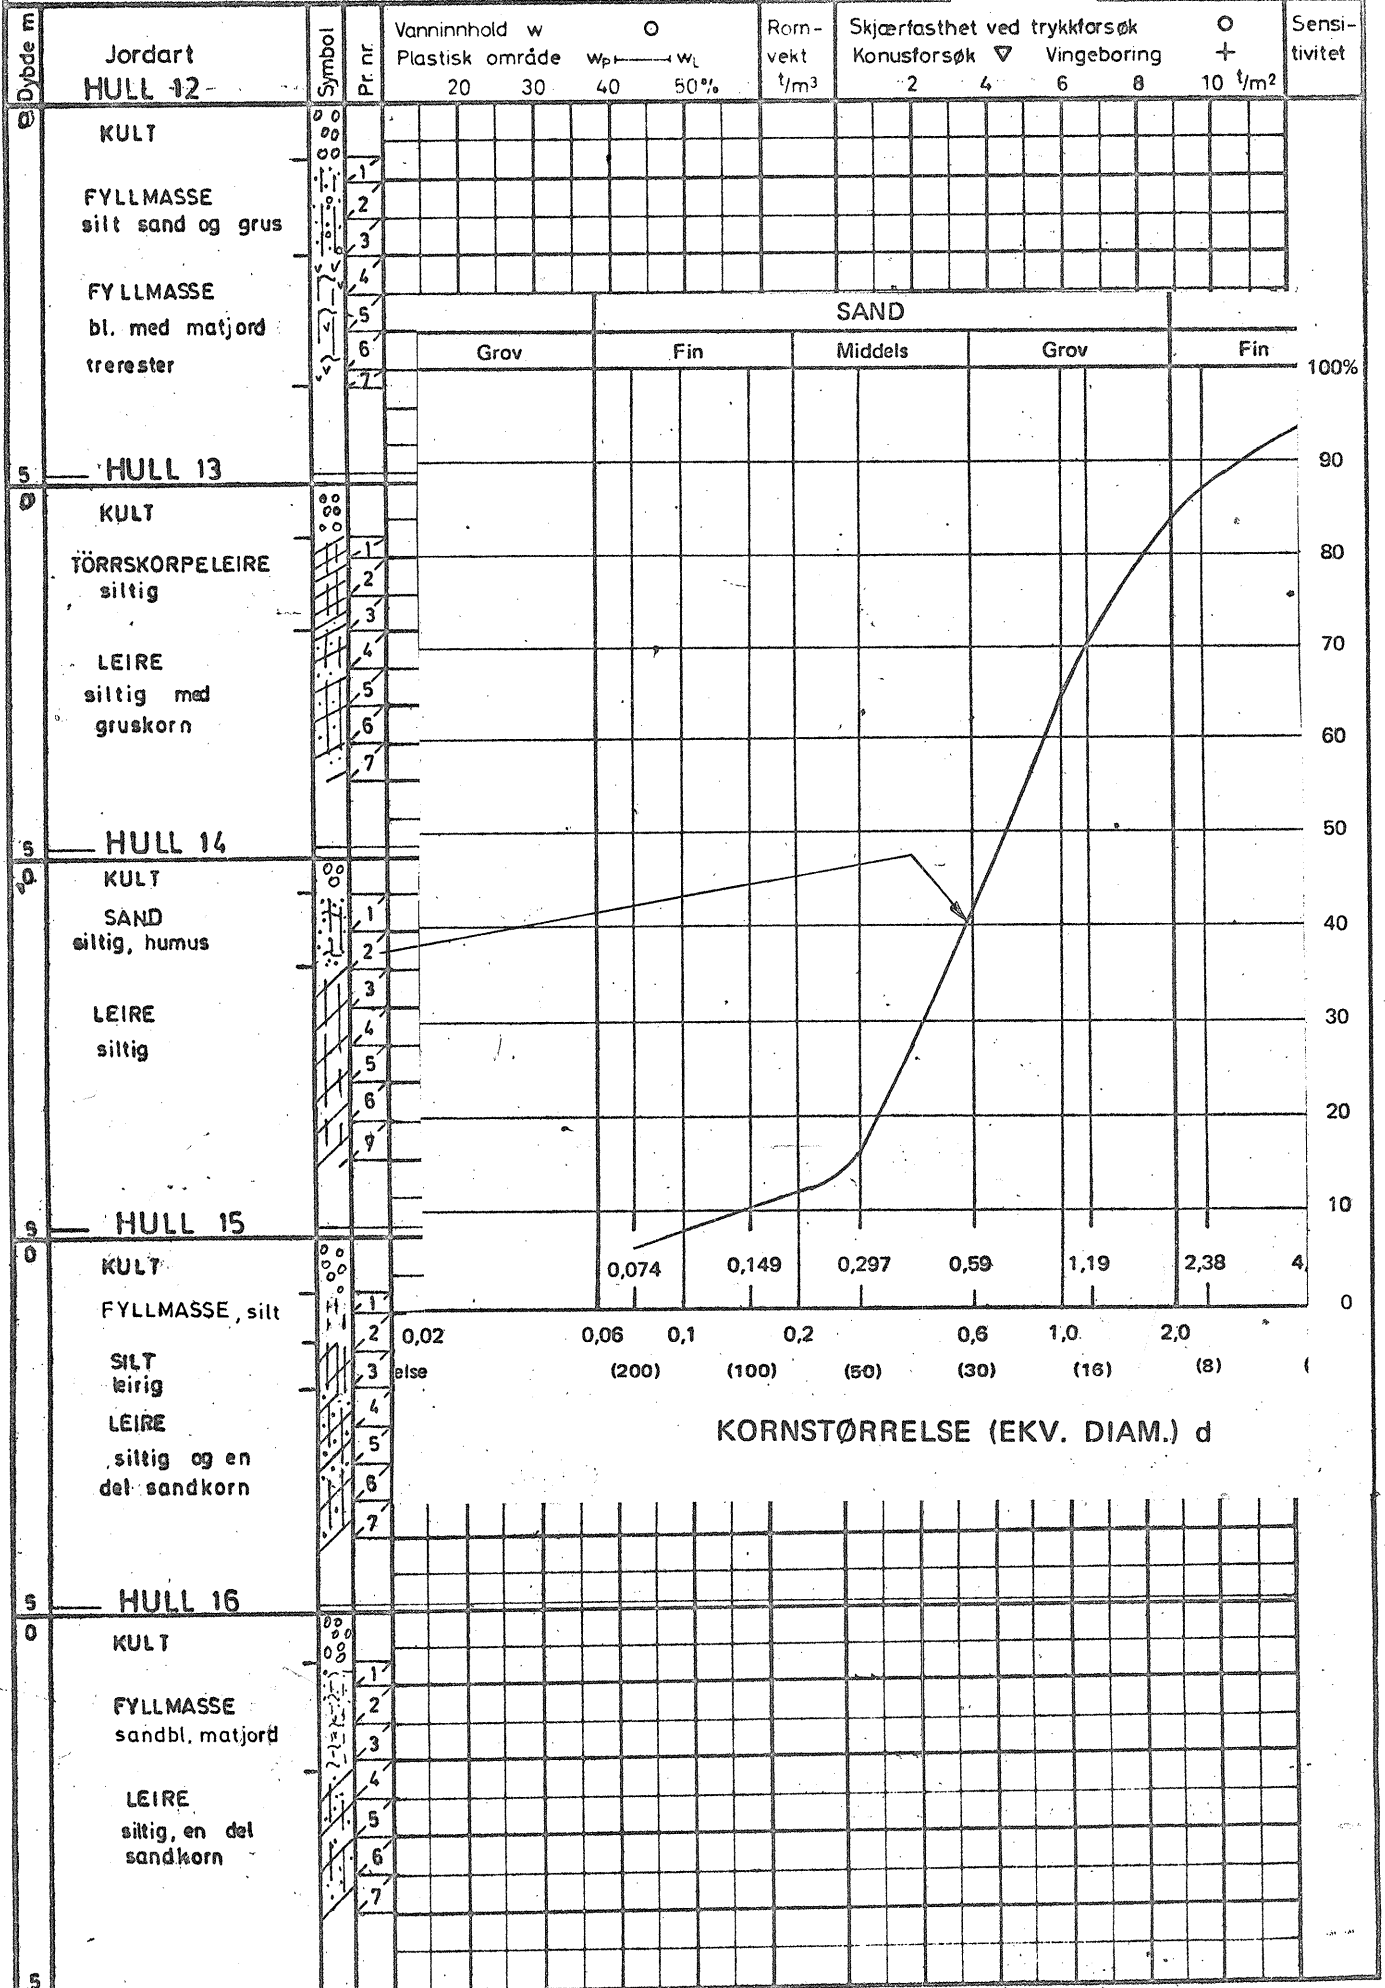
Bilag: 7

TRONDHEIM KOMMUNE
BORPROFIL

Hull: 12, 13, 14, 15, 16

Aksialdeformasjon %
