Oppdrag **6100263**  
Kunde **AS Sande Meieri Handelslag**  
Notat nr. **G-not-001**  
Til **Knut Vatsend**

Dato 2010-04-29

## MENY SANDE TILBYGG GRUNN- OG FUNDAMENTERINGSFORHOLD

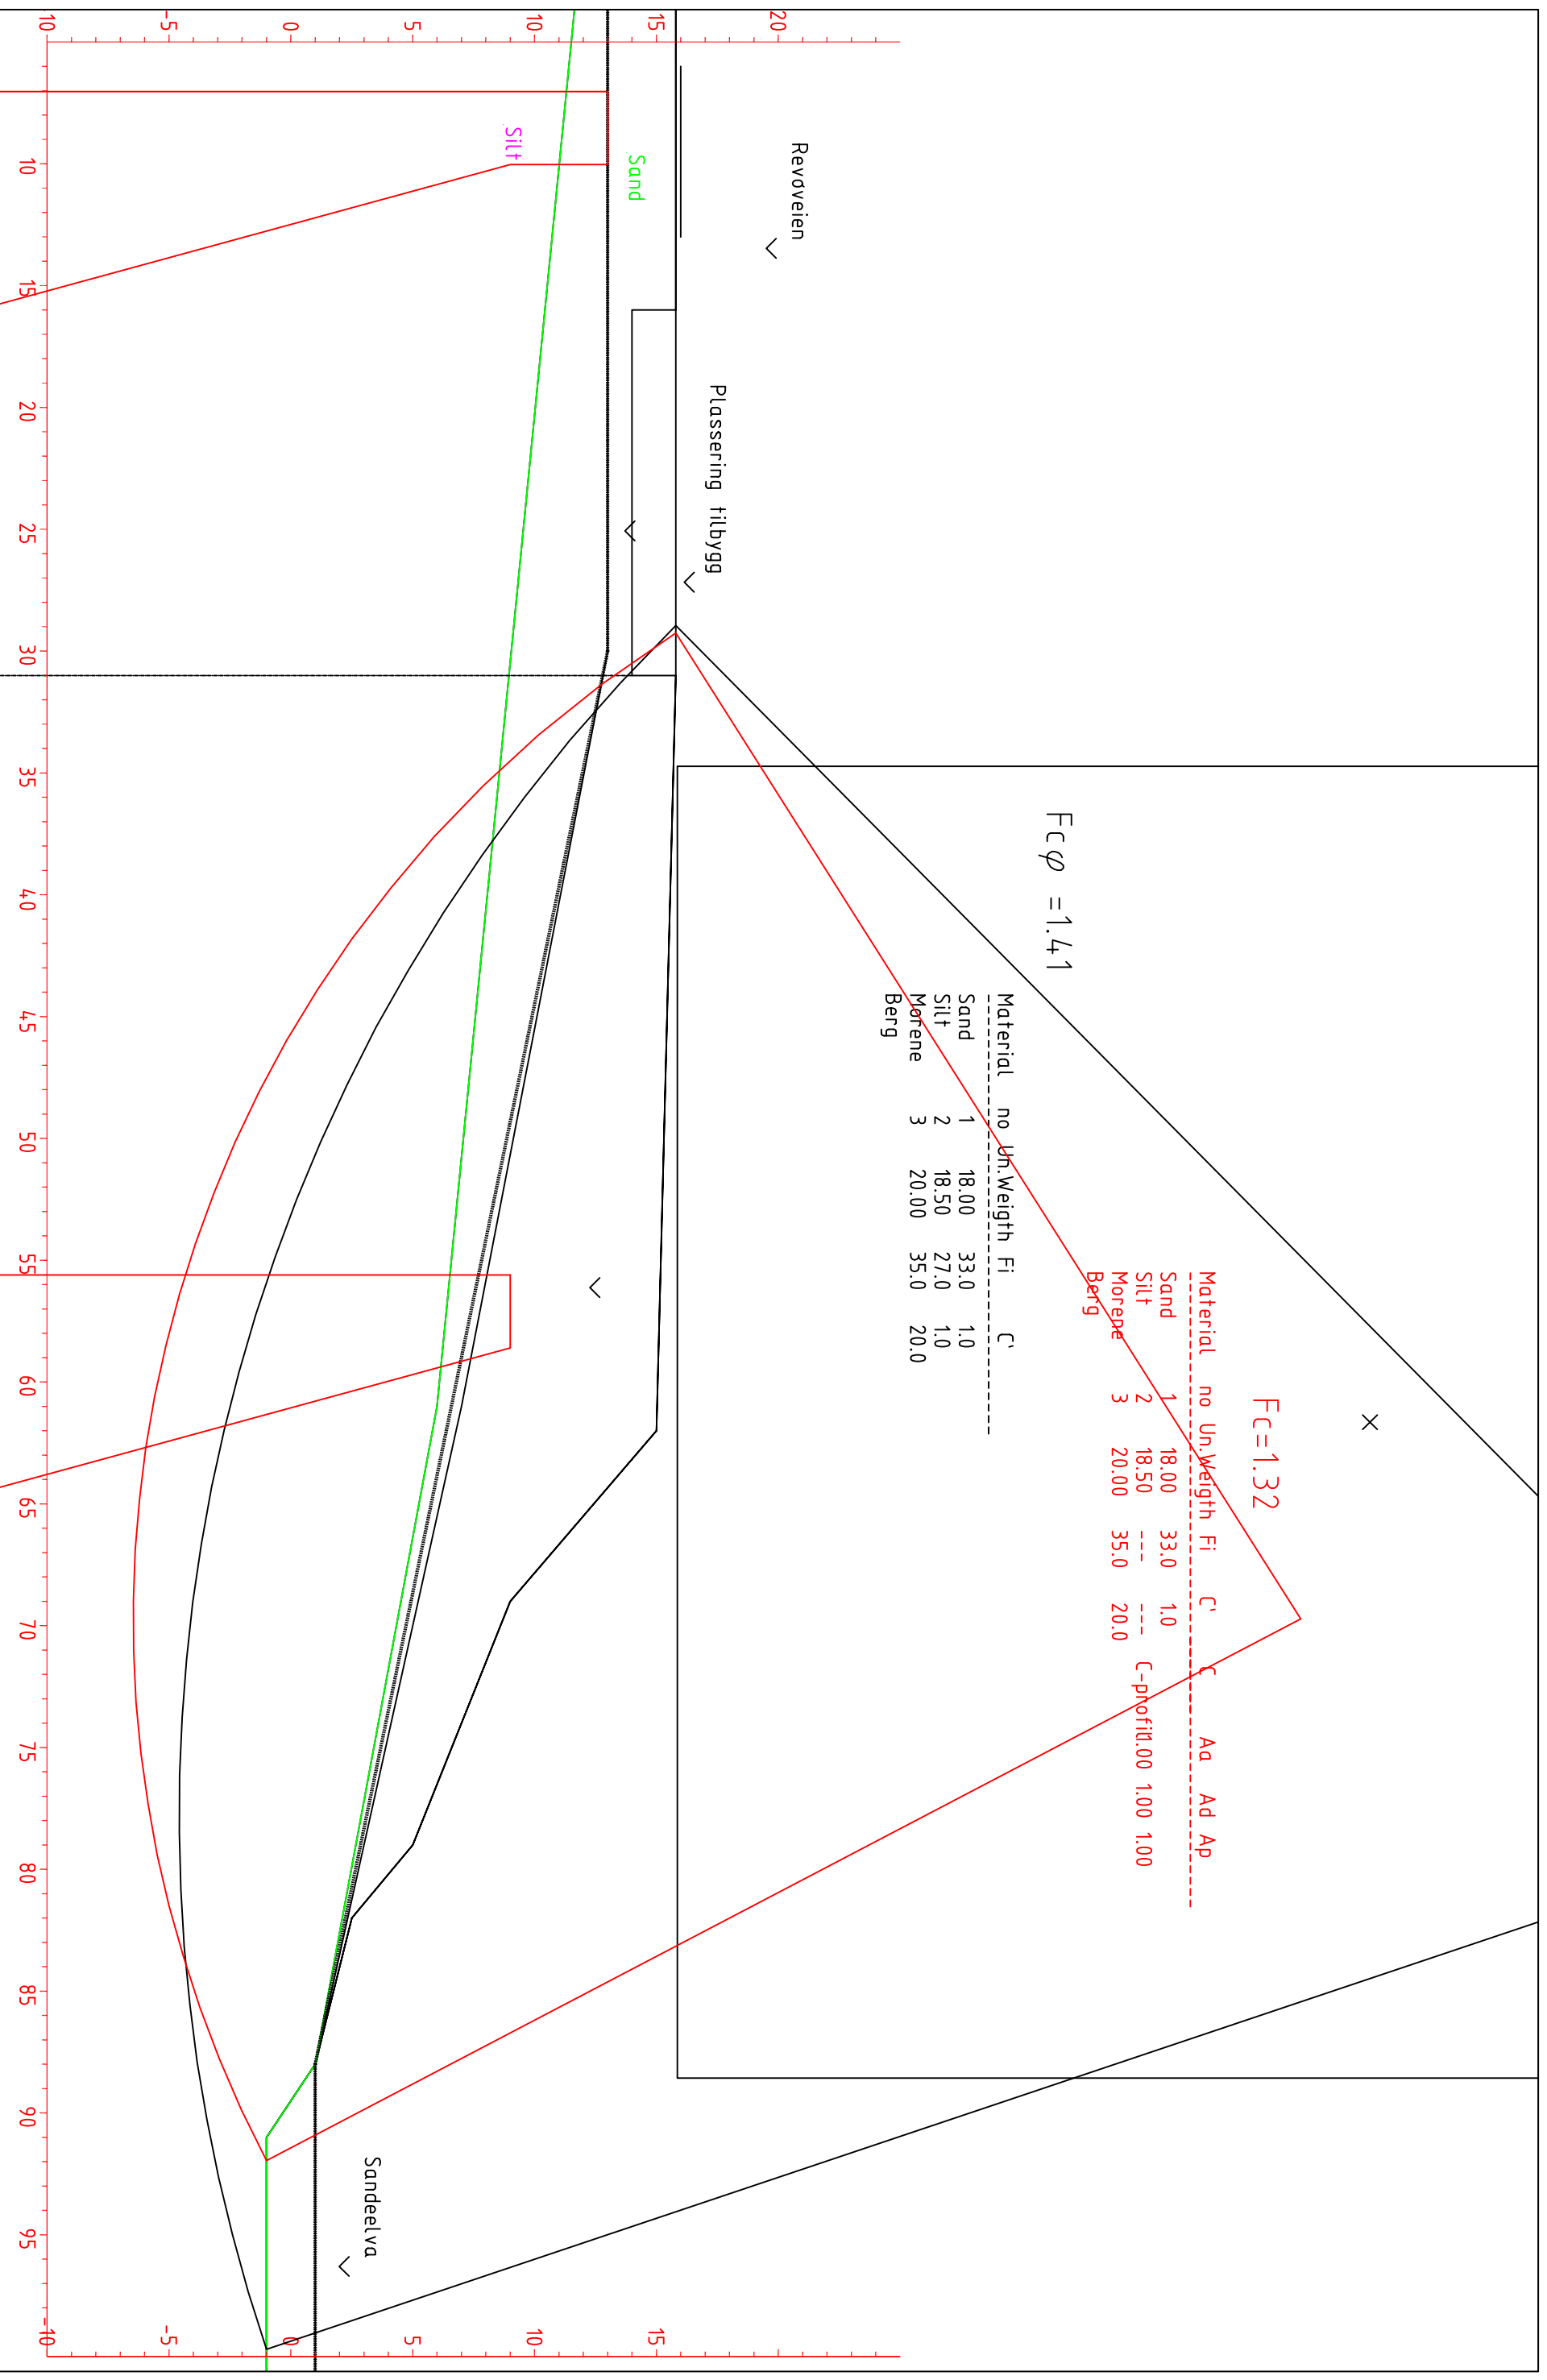
INNHOLD  
Stabilitetsberegninger  
Dagens situasjon uten trafikklast  
Effektiv- og totalspenningsanalyse

- Vedlegg A: Oversiktskart eks. grunnundersøkelser
- Tegninger 6100263-G-001 til 004: Utskrift stabilitetsberegninger
