Ullern Aldershjem. Betjeningsboliger og barneinstitusjon. .

R- 1100

23. februar 1972.

OSLO KOMMUNE
GEOTEKNISK KONTOR

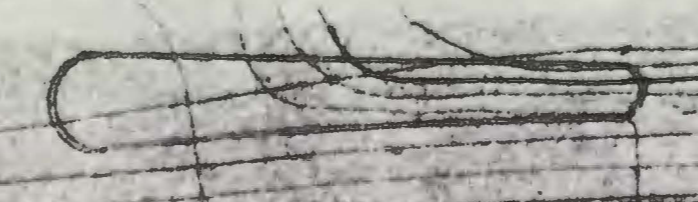
Bilag 1: Situasjons- og borplan.

Markarbeidet er utført av borlag fra vårt kontor og har omfattet i alt 14 borpunkter for betjeningsboligene og 9 borpunkter for barneinstitusjonen. Beliggenheten av borpunktene er vist på situasjons- og borplanen og ved hvert borpunkt er angitt terrengkote, boreddybde og kote for antatt fjell.
