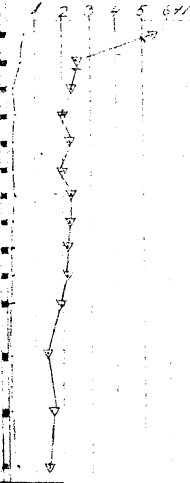
Skjæringshet K:

- ◆ Dreie boring
- Spye boring
- ▼ Ramsondering

w	r	H	S	o	DAP
28.5	1.3	27	8.0	300	2.1
32.5	2.5	20	5.0		3.1
34.9	4.85	14	6.5		4.0
35.4	4.90	15	5.5		5.0
37.2	3.0	14	6.5		6.0
39.2	5.5	14	5.5		7.0
39.0	3.6	5	6.2		8.0
43.8	5.40	14	6.2		9.0
41.9	5.35	10	8.0		10.0
48.1	5.70	13	6.8		11.0
38.1	5.15	0	12.4		12.0
42.3	5.55	0	10		14.0
40.7	5.2	5	10.6		16.0
30.5	4.5	12			18.0
