Bro i Ytre Ringvei over Alnabru skiftestasjon

3. del: Supplerende boringer

R - 802

10. august 1972

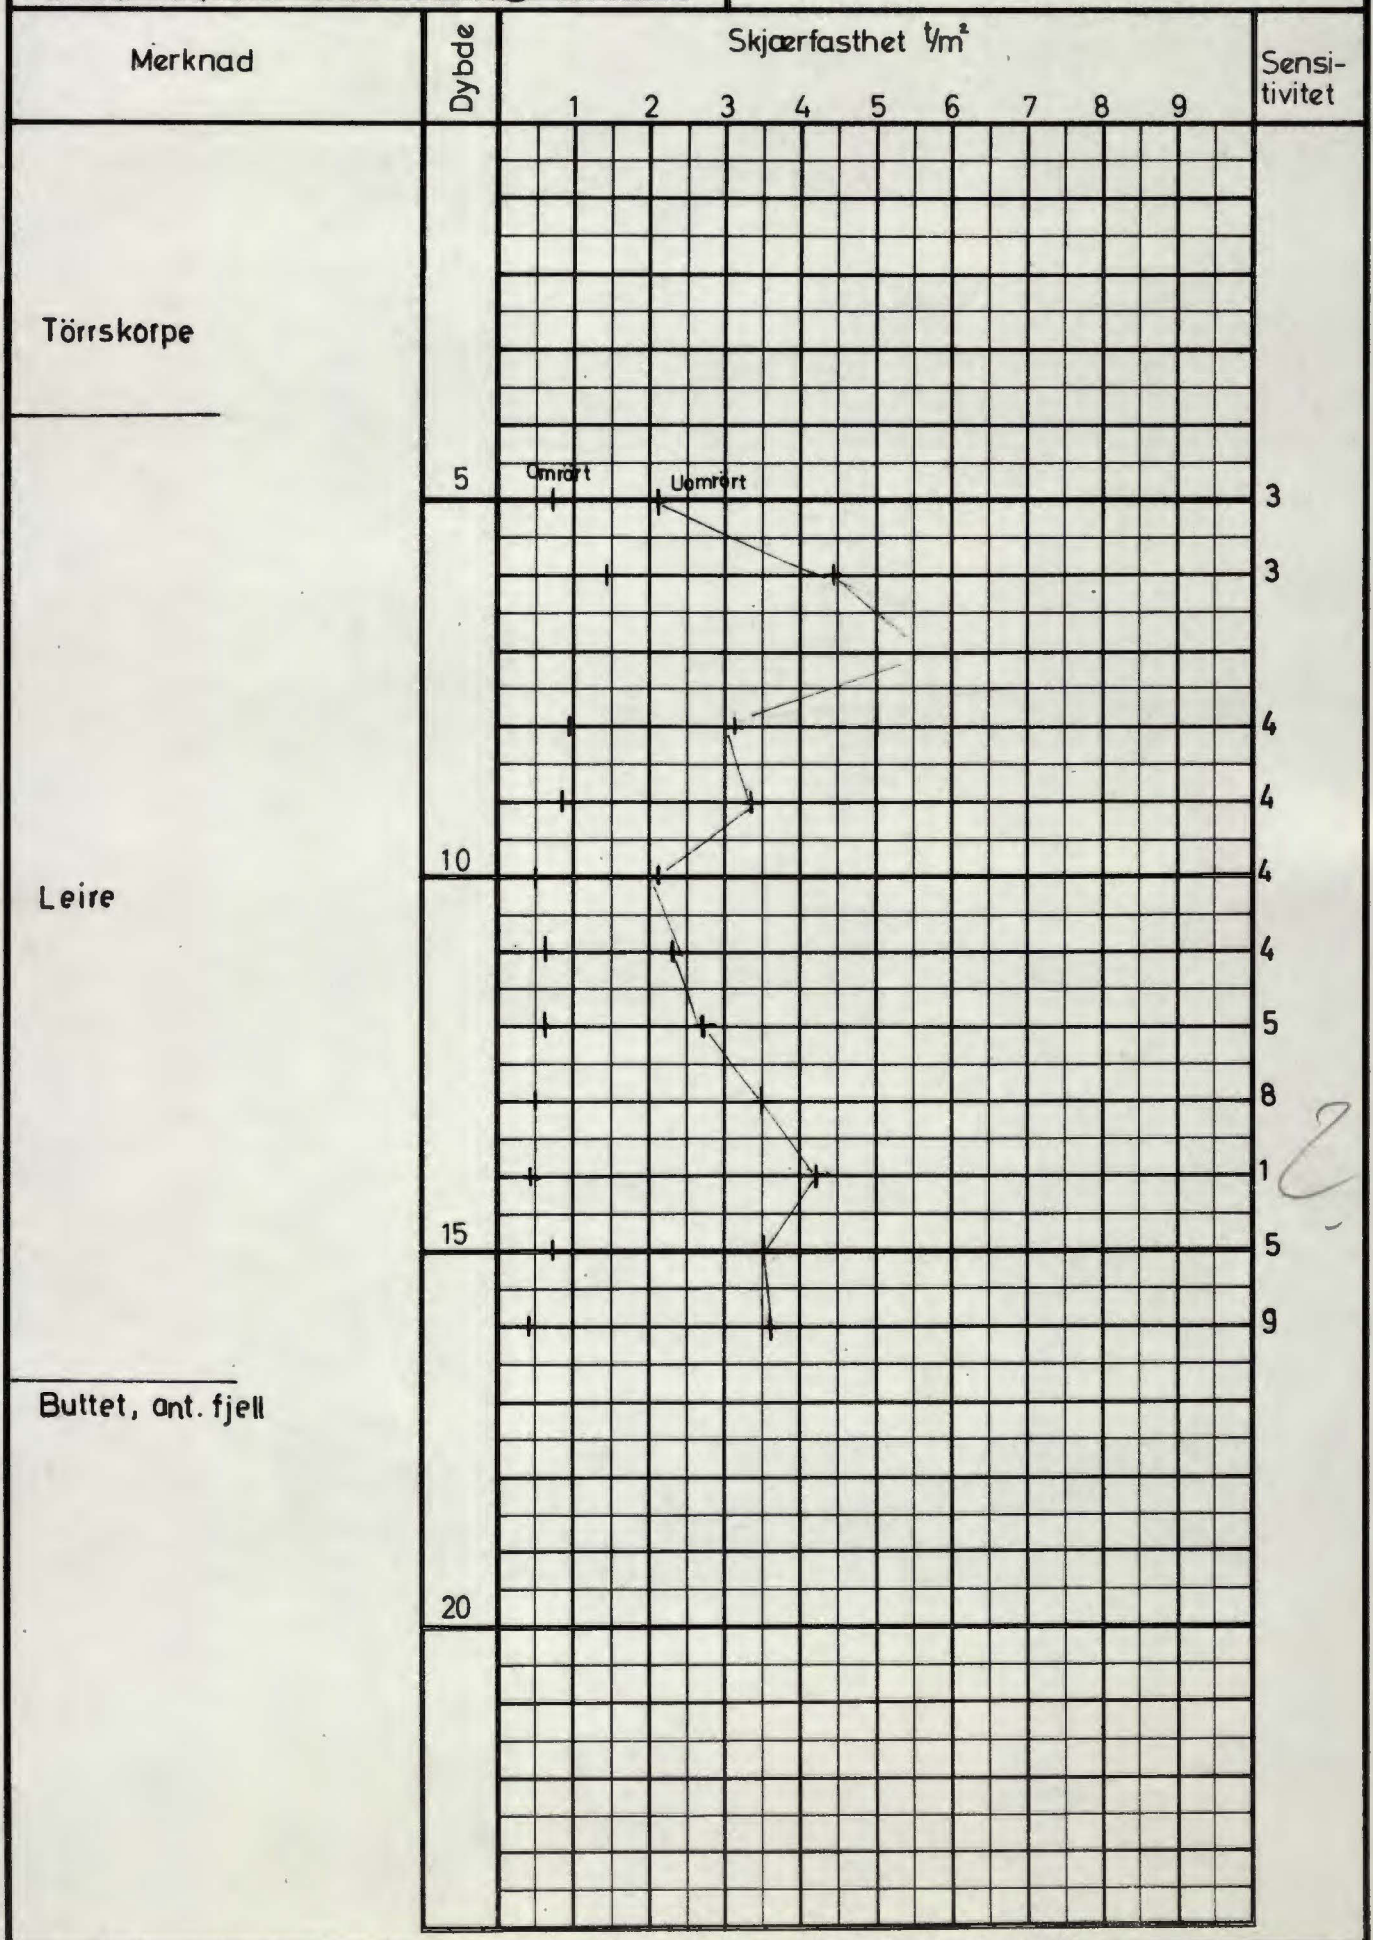
Hull: 84 Bilag: 28

VINGEBORING

Sted: YTRE RINGVEI

BRU OVER ALNABRU ST.

Nivå: 89,8 Oppdr.: R-802

Ving: 65x130 Dato: Mai 72

" 28: Vingeboring
