Kartlegging av områder med potensiell fare for kvikkleireskred

**Kartbladet Krødern, M = 1:50 000
Boreresultater**

990002-2

27 desember 1999

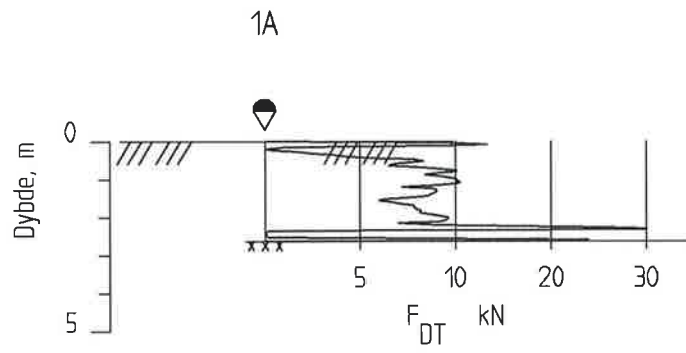
Figur nr.
03

Kartblad 1715-2, Krøderen
Dreietrykksondering
Borhull 1A
M = 1 : 200

Registreringskurven fra sonderingene er vist på fig 03–21. I tillegg til disse kurvene er det angitt en del supplerende informasjon som er av betydning for boreresultatet.

Tolkningen av dreietrykkssonderingene med hensyn på forekomst av kvikkleire, slik det fremgår av registreringskurvene, er basert på erfaring og vil således innebære en viss usikkerhet. Undersøkelsene må derfor kun betraktes som orienterende og må ikke alene legges til grunn for prosjektering, som for eksempel beregninger av skråningsstabilitet eller vurdering av virkningen av terrenginngrep.

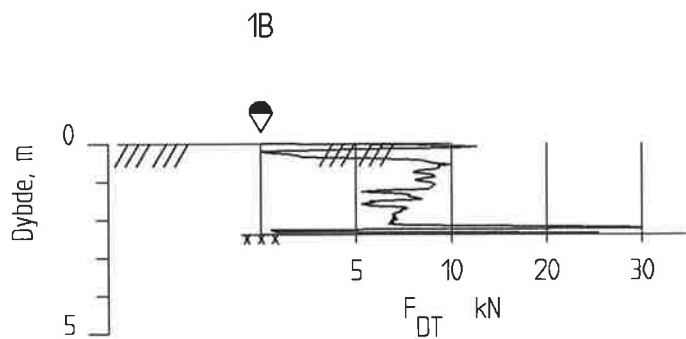
<p>KARTLEGGING AV KVIKKLEIREOMRÅDER</p>	<p>Rapport nr. 990002-2</p>	<p>Figur nr. 04</p>
<p>Kartblad 1715-2, Krøderen Dreietrykkssondering Borhull 1B M = 1 : 200</p>	<p>Tegner <i>[Signature]</i></p>	<p>Dato: 23.12.99</p>
	<p>Kontrollert <i>[Signature]</i></p>	
	<p>Godkjent <i>[Signature]</i></p>

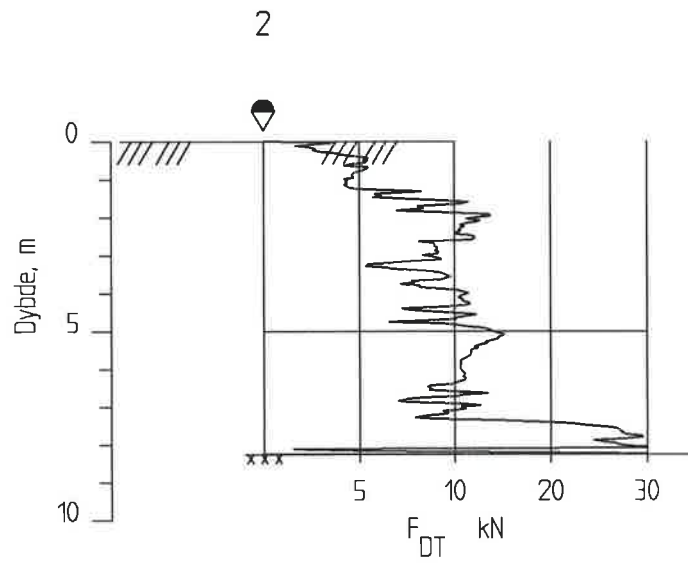
Figur nr.
05

Kartblad 1715-2, Krøderen
Dreietrykkssondering
Borhull 2
M = 1 : 200

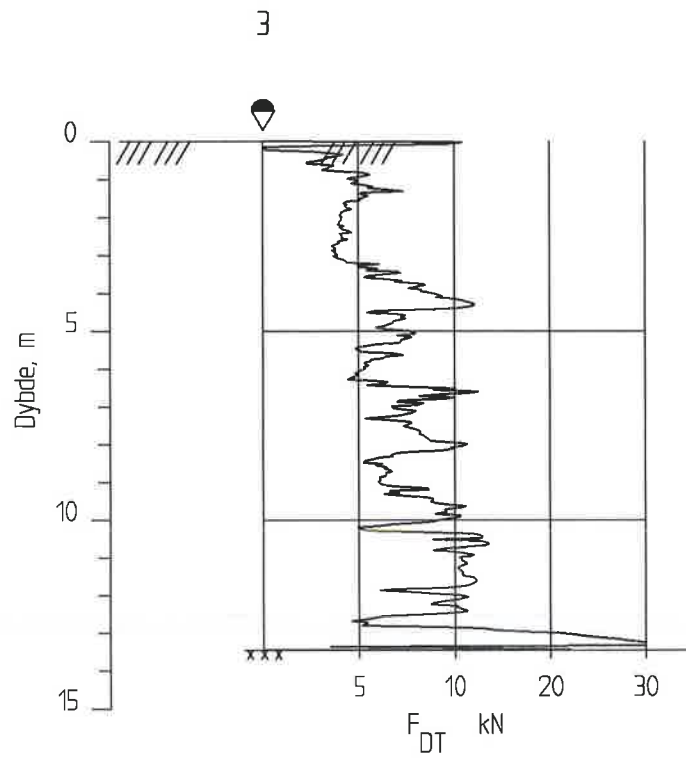
Figur nr.
06

Kartblad 1715-2, Krøderen
Dreietrykkssondering
Borhull 3
M = 1 : 200

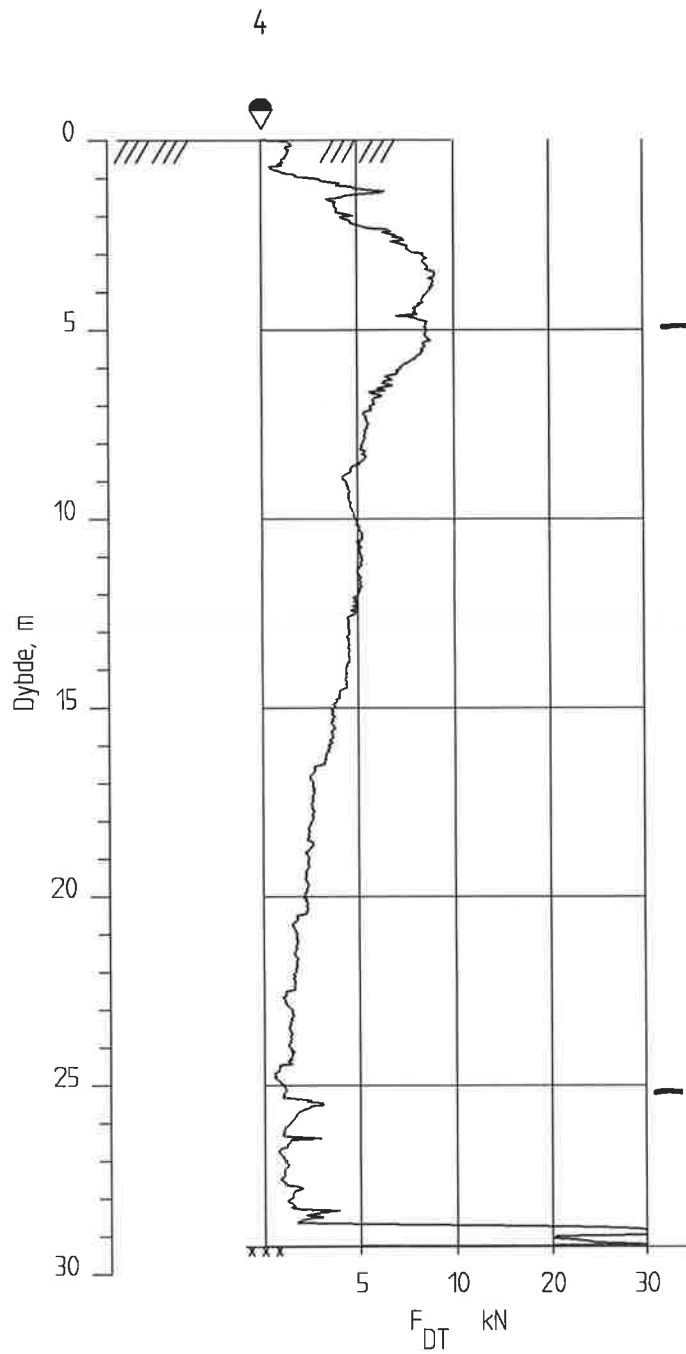
Figur nr.
 07

Kartblad 1715-2, Krøderen
 Dreietrykkssondering
 Borhull 4
 M = 1 : 200

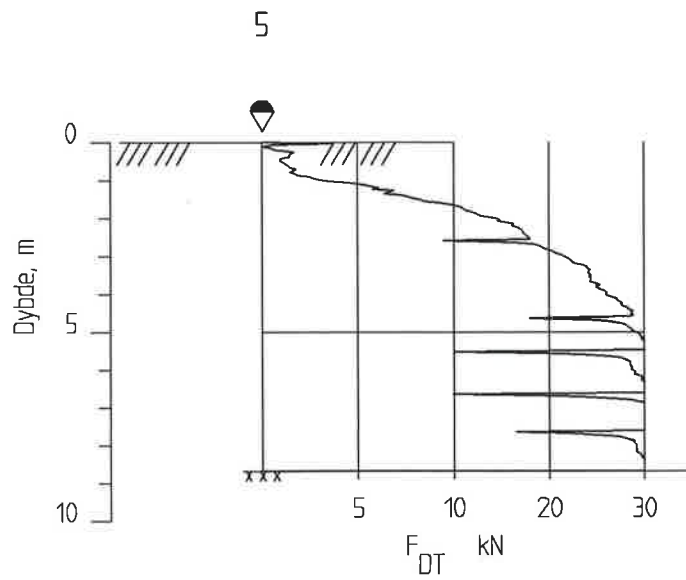
Figur nr.
08

Kartblad 1715-2, Krøderen
Dreietrykksondering
Borhull 5
M = 1 : 200

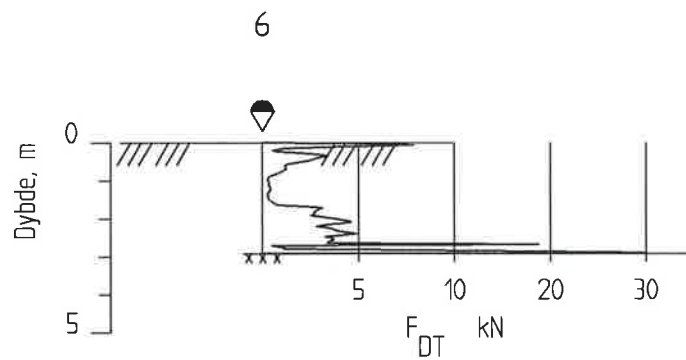
Figur nr.
09

Kartblad 1715-2, Krøderen
Dreietrykkssondering
Borhull 6
M = 1 : 200

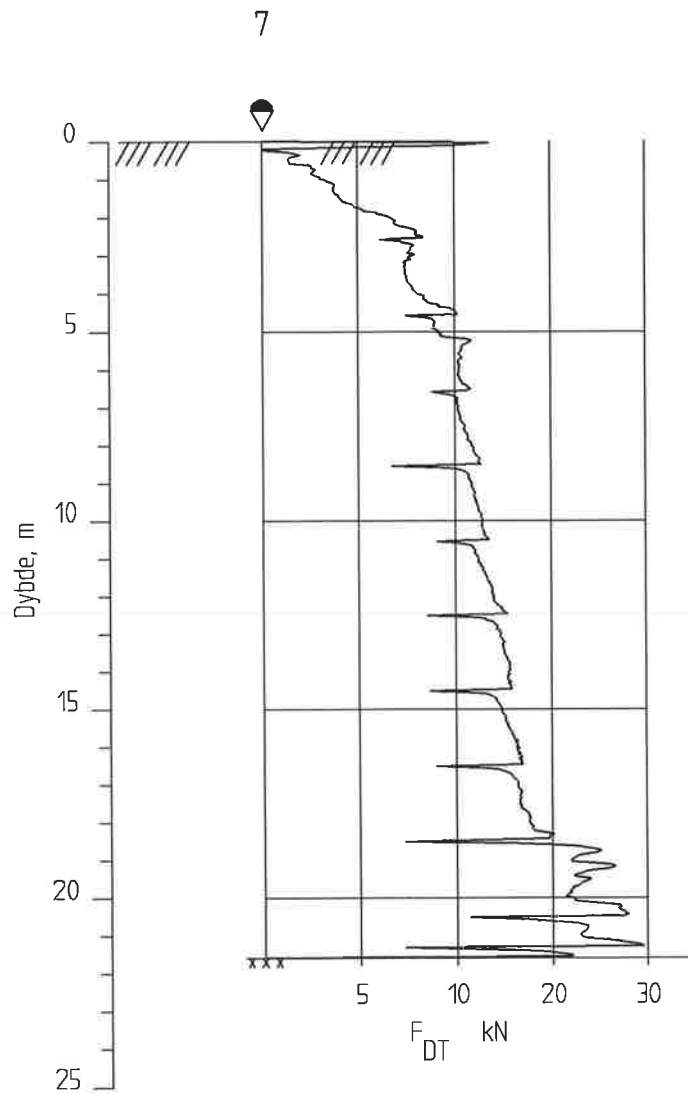
Figur nr.
10

Kartblad 1715-2, Krøderen
Dreietrykkssondering
Borhull 7
M = 1 : 200

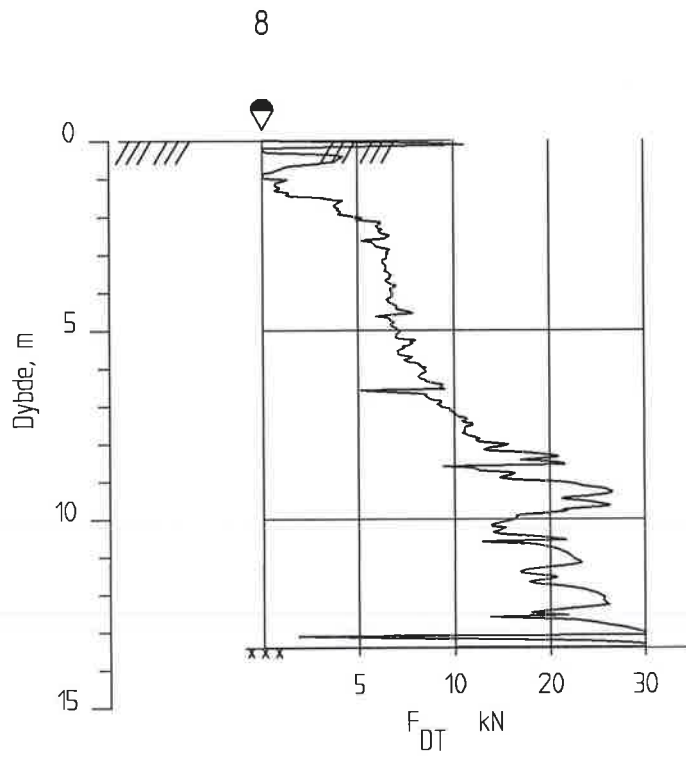
<p>KARTLEGGING AV KVIKKLEIREOMRÅDER</p>	<p>Rapport nr. 990002-2</p>	<p>Figur nr. 11</p>
<p>Kartblad 1715-2, Krøderen Dreietrykkssondering Borhull 8 M = 1 : 200</p>	<p>Tegner <i>[Signature]</i></p>	<p>Dato 23.12.99</p>
	<p>Kontrollert <i>[Signature]</i></p>	
	<p>Godkjent <i>[Signature]</i></p>

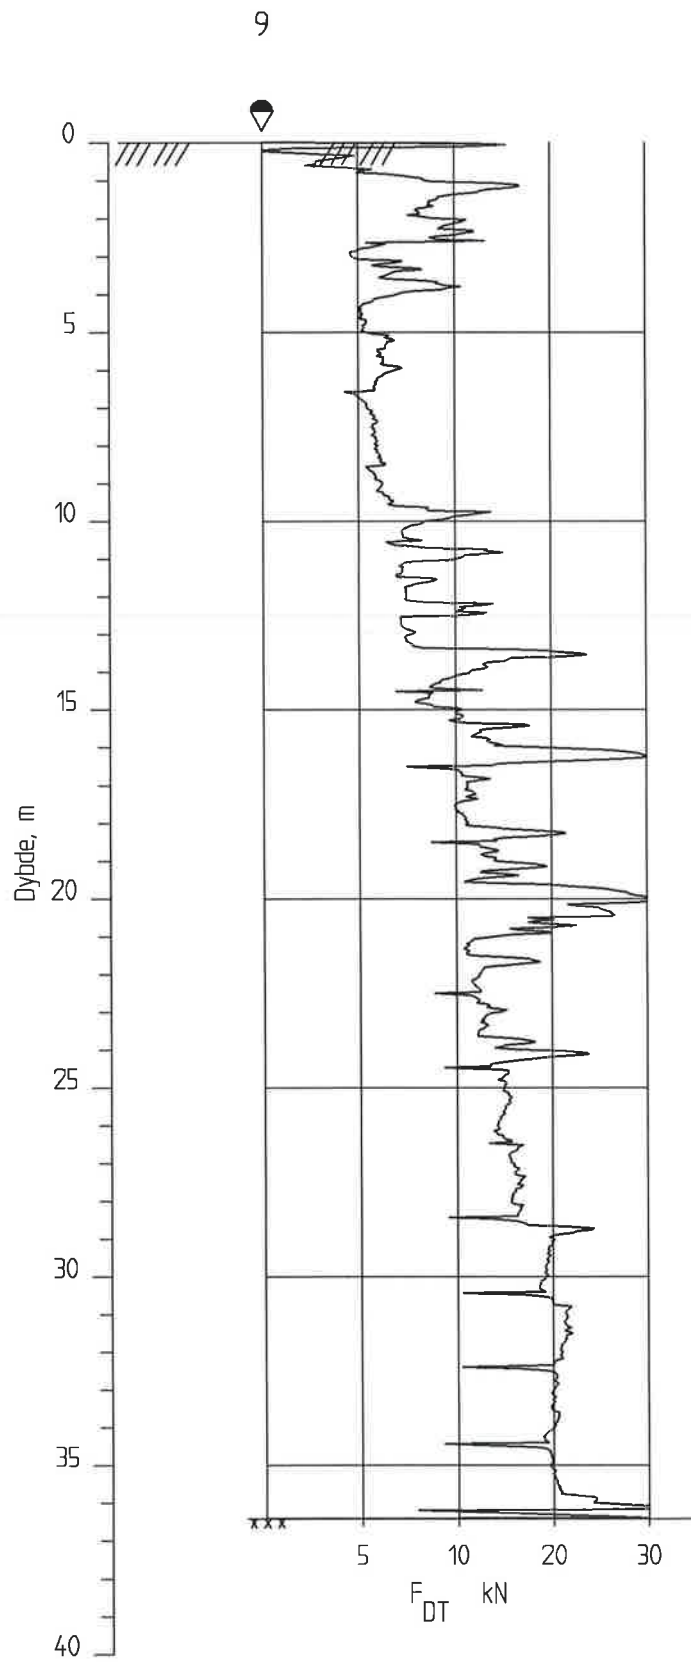
<p>KARTLEGGING AV KVIKLEIREOMRÅDER</p>	<p>Rapport nr. 990002-2</p>	<p>Figur nr. 12</p>
<p>Kartblad 1715-2, Krøderen Dreietrykkssondering Borhull 9 M = 1 : 200</p>	<p>Tegner <i>[Signature]</i></p>	<p>Dato 23.12.99</p>
	<p>Kontrollert <i>[Signature]</i></p>

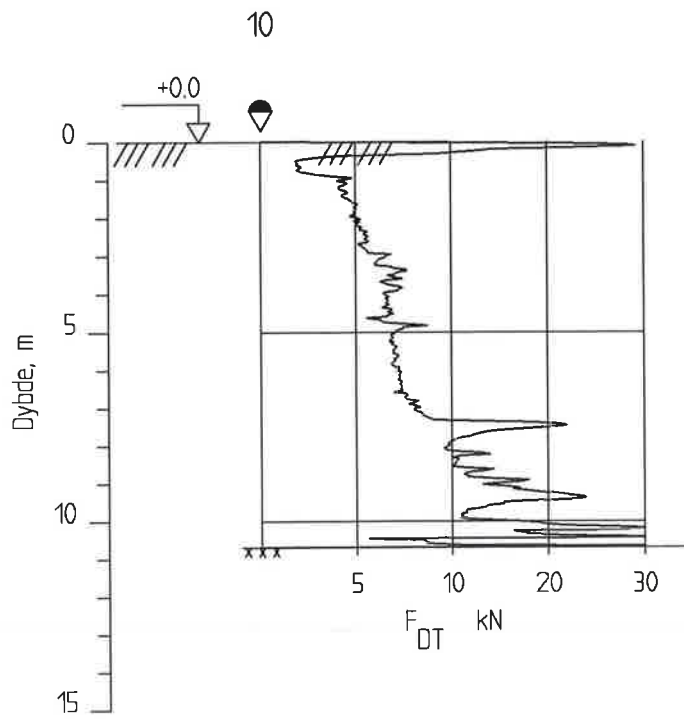
Figur nr.
13

Kartblad 1715-2, Krøderen
 Dreietrykksondering
 Borhull 10
 M = 1 : 200

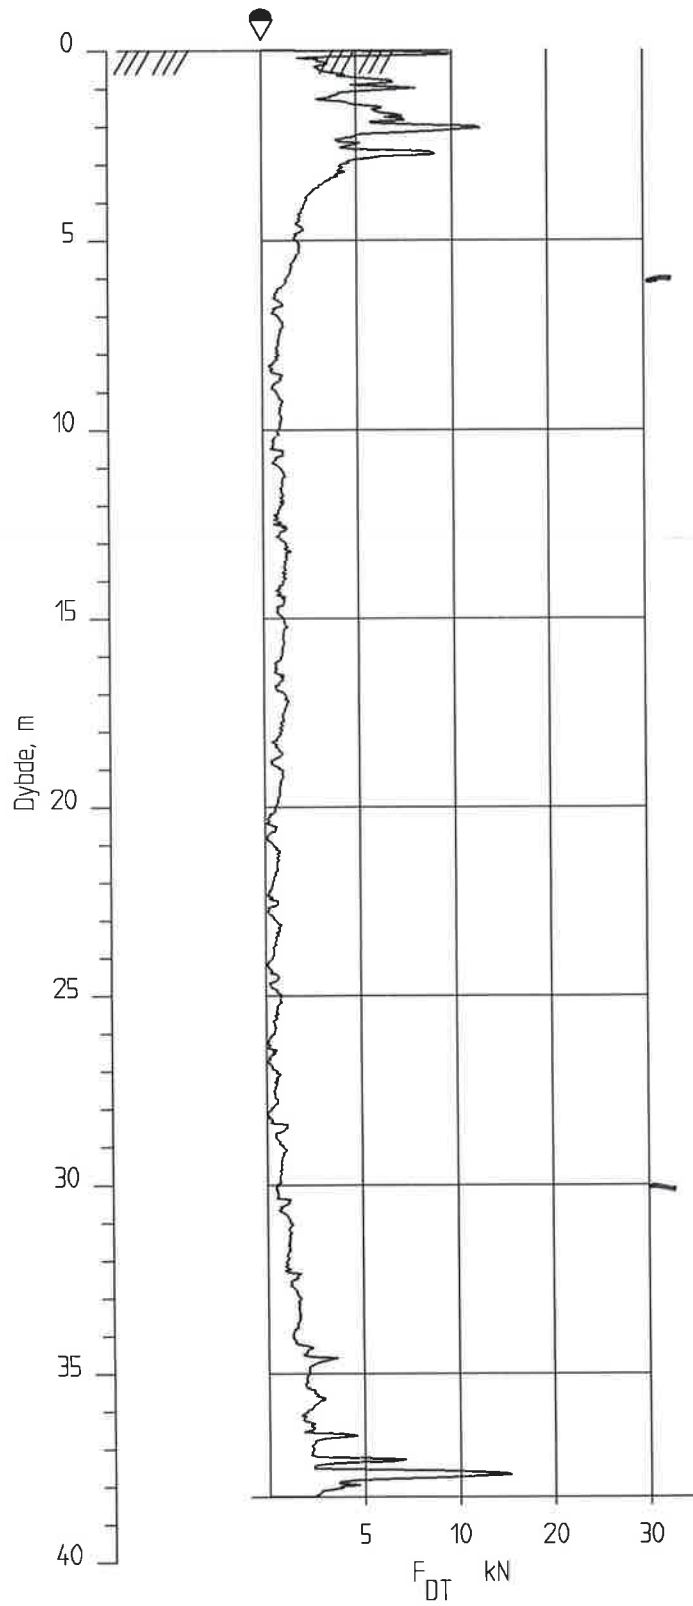
<p>KARTLEGGING AV KVIKKLEIREOMRÅDER</p>	<p>Rapport nr. 990002-2</p>	<p>Figur nr. 14</p>
<p>Kartblad 1715-2, Krøderen Dreietrykkssondering Borhull 11 M = 1 : 200</p>	<p>Tegner <i>[Signature]</i></p>	<p>Dato: 23.12.99</p>
	<p>Kontrollert <i>[Signature]</i></p>

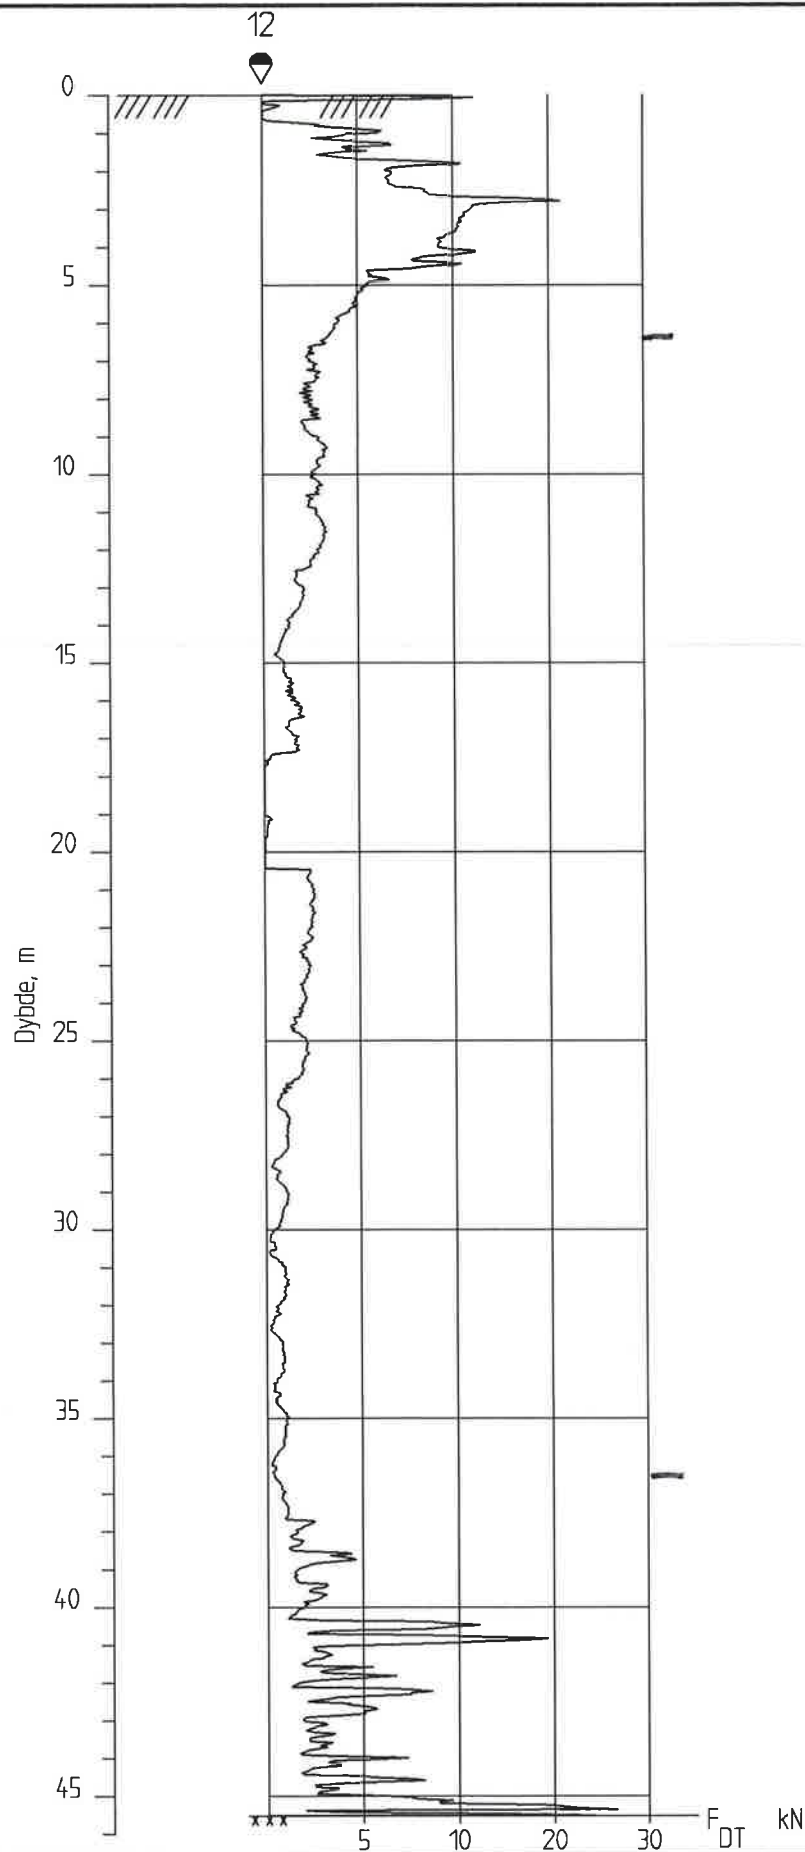
<p>KARTLEGGING AV KVIKKLEIREOMRÅDER</p>	<p>Rapport nr. 990002-2</p>	<p>Figur nr. 15</p>
<p>Kartblad 1715-2, Krøderen Dreietrykkssondering Borhull 12 M = 1 : 200</p>	<p>Tegner <i>[Signature]</i></p>	<p>Dato 23.12.99</p>
<p>Godkjent</p>	<p><i>[Signature]</i></p>

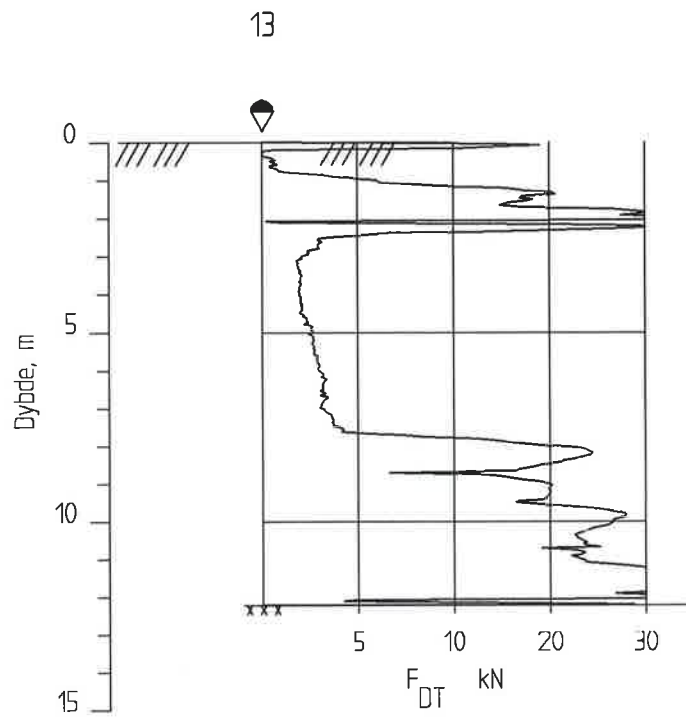
Figur nr.
16

Kartblad 1715-2, Krøderen
 Dreietrykkssondering
 Borhull 13
 M = 1 : 200

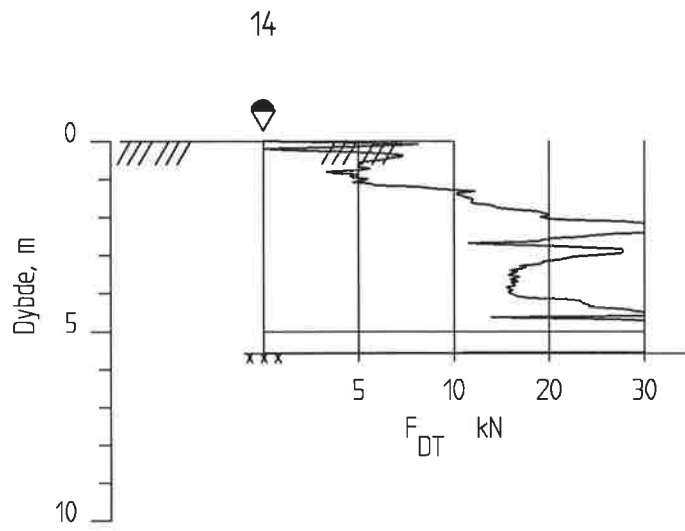
Figur nr.
 17

Kartblad 1715-2, Krøderen
 Dreietrykkssondering
 Borhull 14
 M = 1 : 200

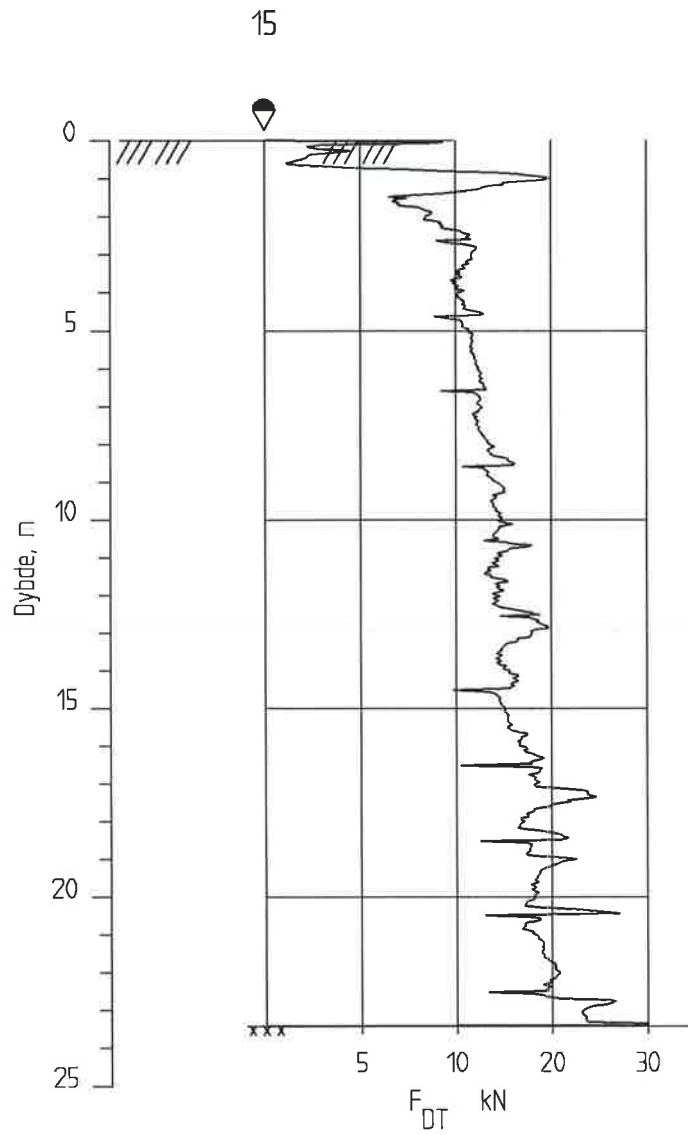
Figur nr.
 18

Kartblad 1715-2, Krøderen
 Dreietrykksondring
 Borhull 15
 M = 1 : 200

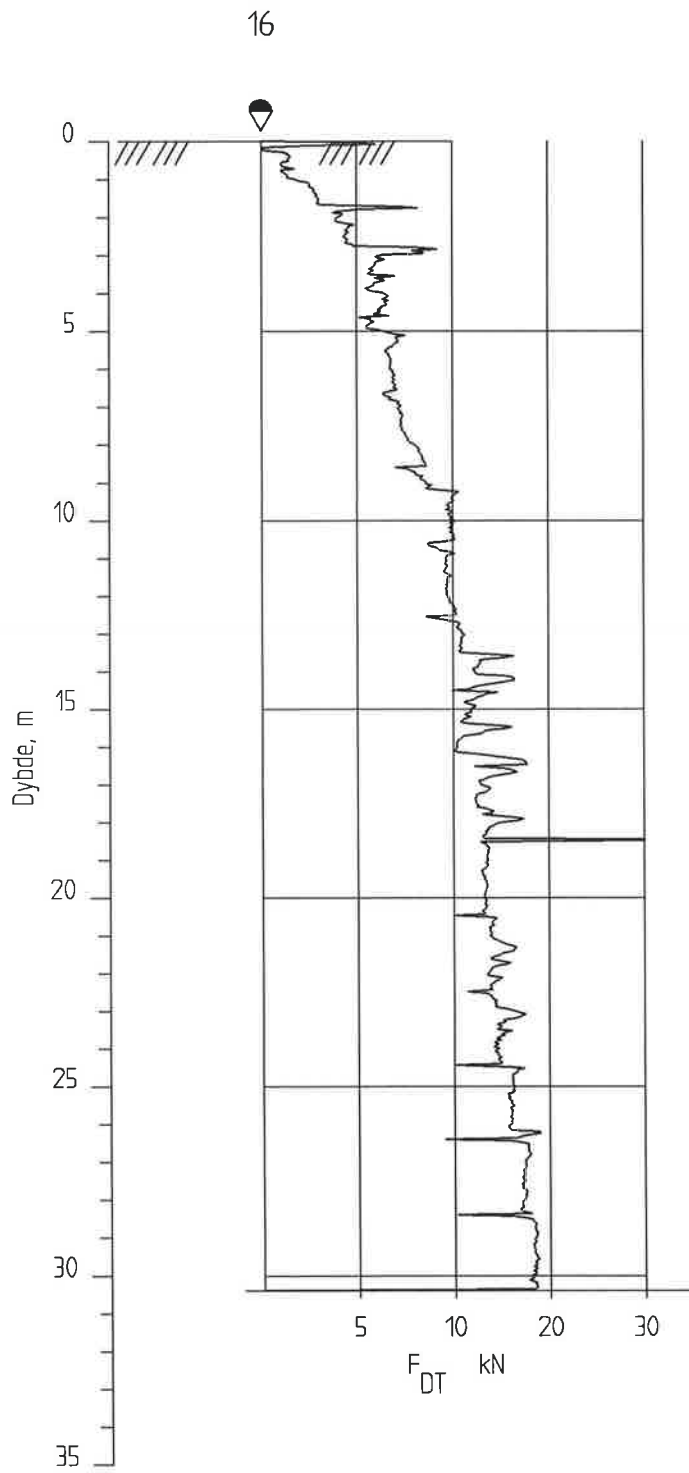
KARTLEGGING AV KVIKLEIREOMRÅDER Kartblad 1715-2, Krøderen Dreiestrykksondering Borhull 16 M = 1 : 200	Rapport nr. 990002-2	Figur nr. 19
	Tegner <i>[Signature]</i>	Dato 23.12.99
	Kontrollert <i>[Signature]</i>	
	Godkjent <i>[Signature]</i>

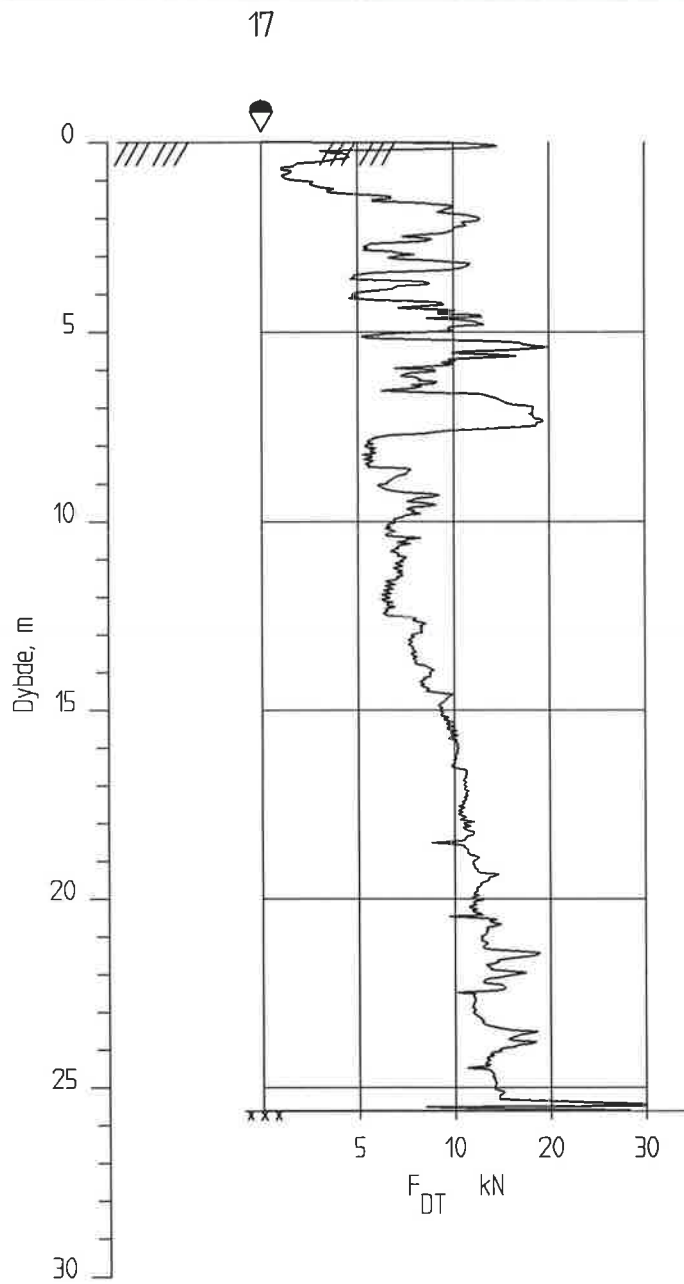
Rapport nr.
990002-2Figur nr.
20Kartblad 1715-2, Krøderen
Dreietrykkssondering
Borhull 17
M = 1 : 200

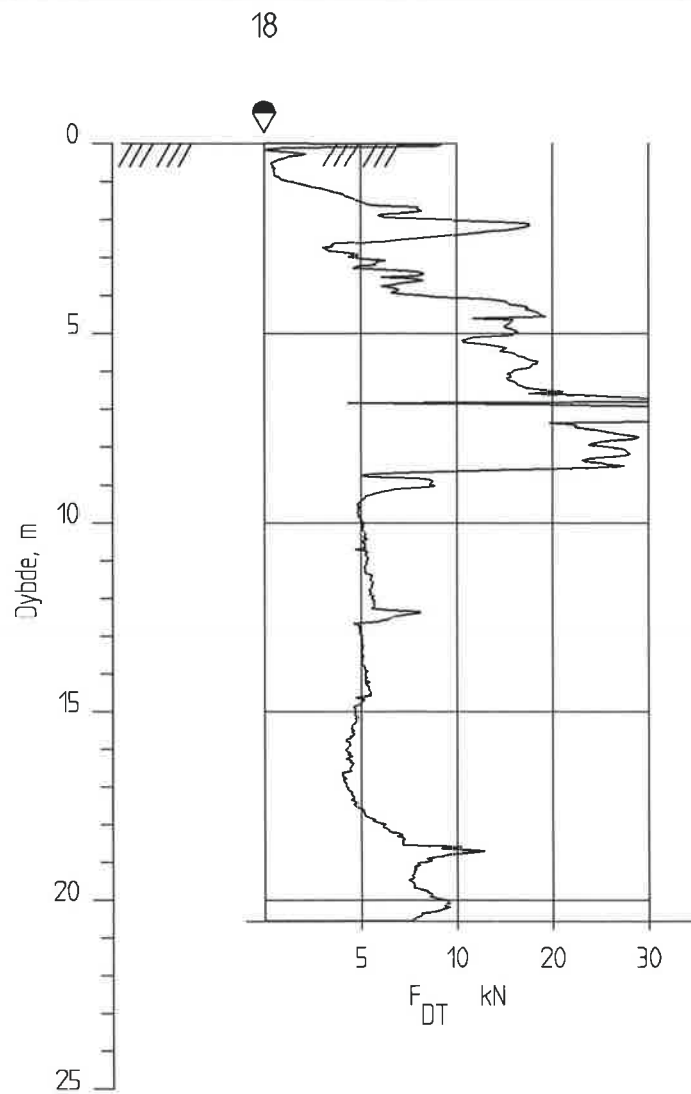
Kartblad 1715-2, Krøderen
 Dreietrykksondering
 Borhull 18
 M = 1 : 200

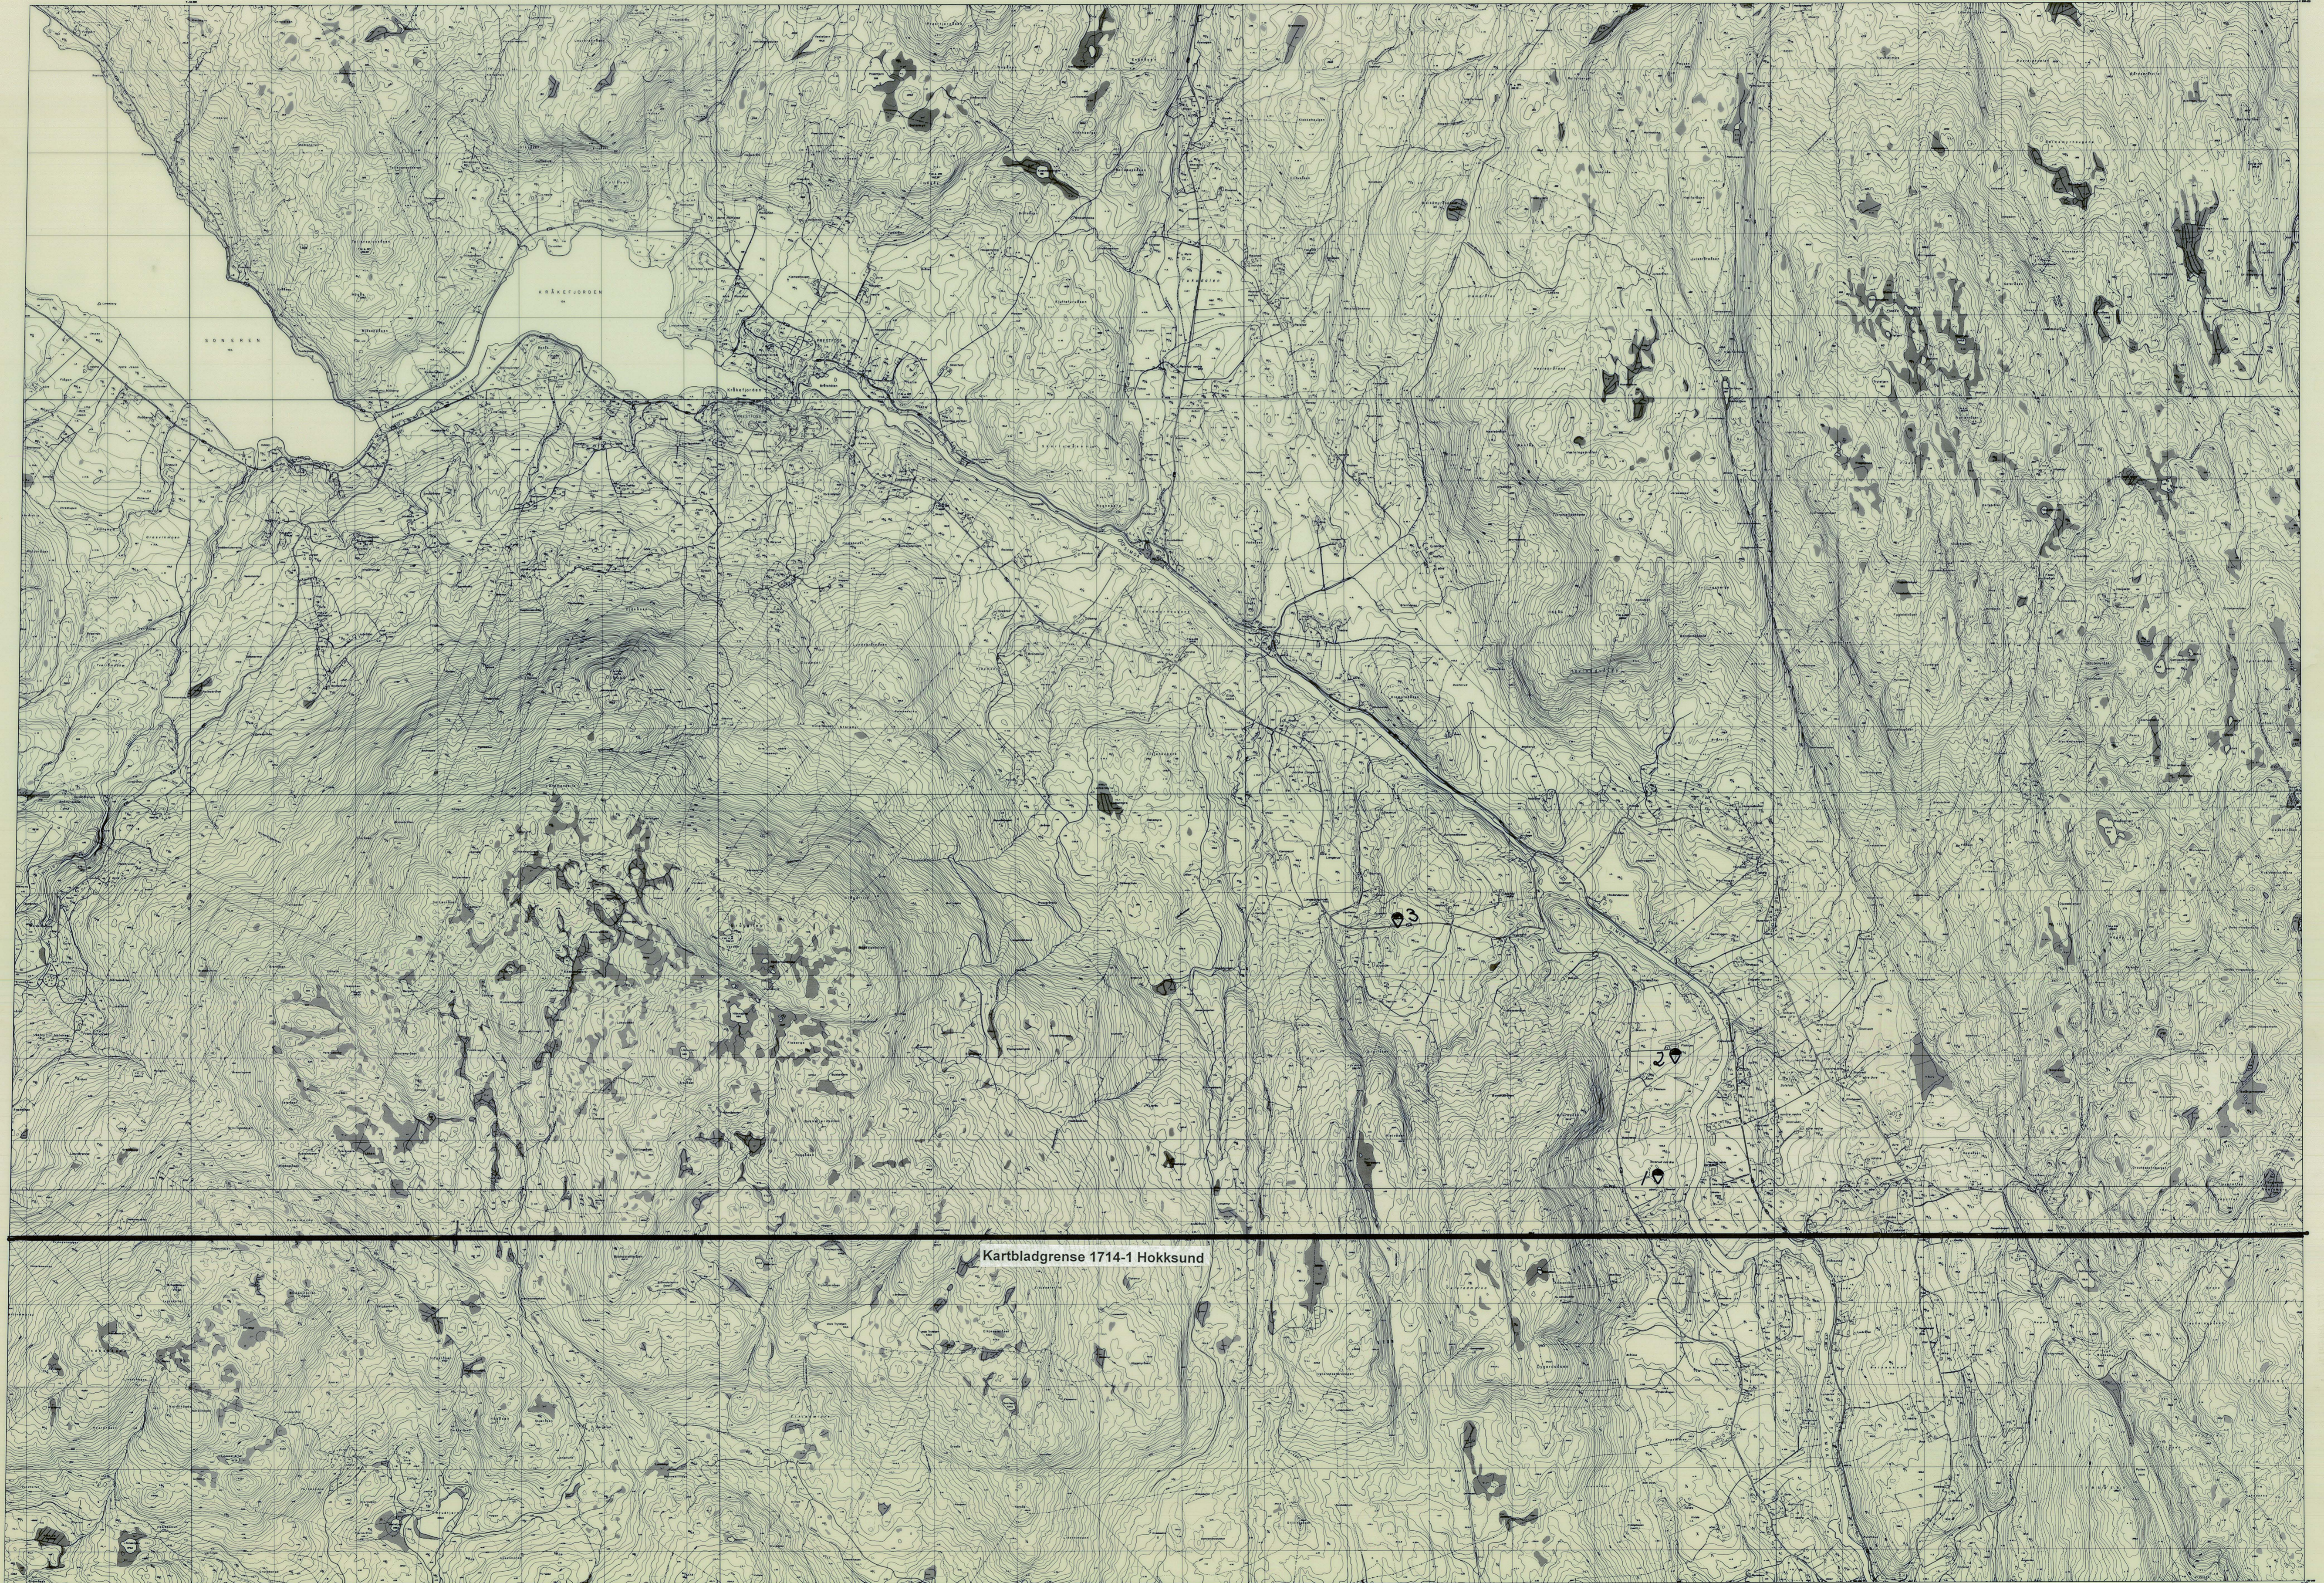
Kartbilag. 2
990002.02

FARESONEKART KVIKKLEIRESKRED

Kartet gir en oversikt over områder der terrengformer og resultater av grunnboringer antyder potensiell fare for kvikkleireskred.

Hvert skravert område angir det antatt maksimale areal for et eventuelt skred. Skredmassens utslapsstans og skredomfang er derimot ikke vurdert.

Feltarbeidet ble gjennomført i tiden desember 1999 og arbeidene ble utført av NGI under ledelse av boreleder Bjørn Thune. Plassering av borepunktene er vist på de vedlagte kartbladene, målestokk 1:20 000, kfr bilag 2 og 3.

Områdene med antatt eller påvist kvikkleire er avmerket på kartbilag 2 og 3, Prestfoss og Snarum. For beskrivelse av faresonene, nærmere opplysninger om kartleggingsarbeidene, forutsetningene for prosjektet og bruken av kartene henvises til nevnte rapport.

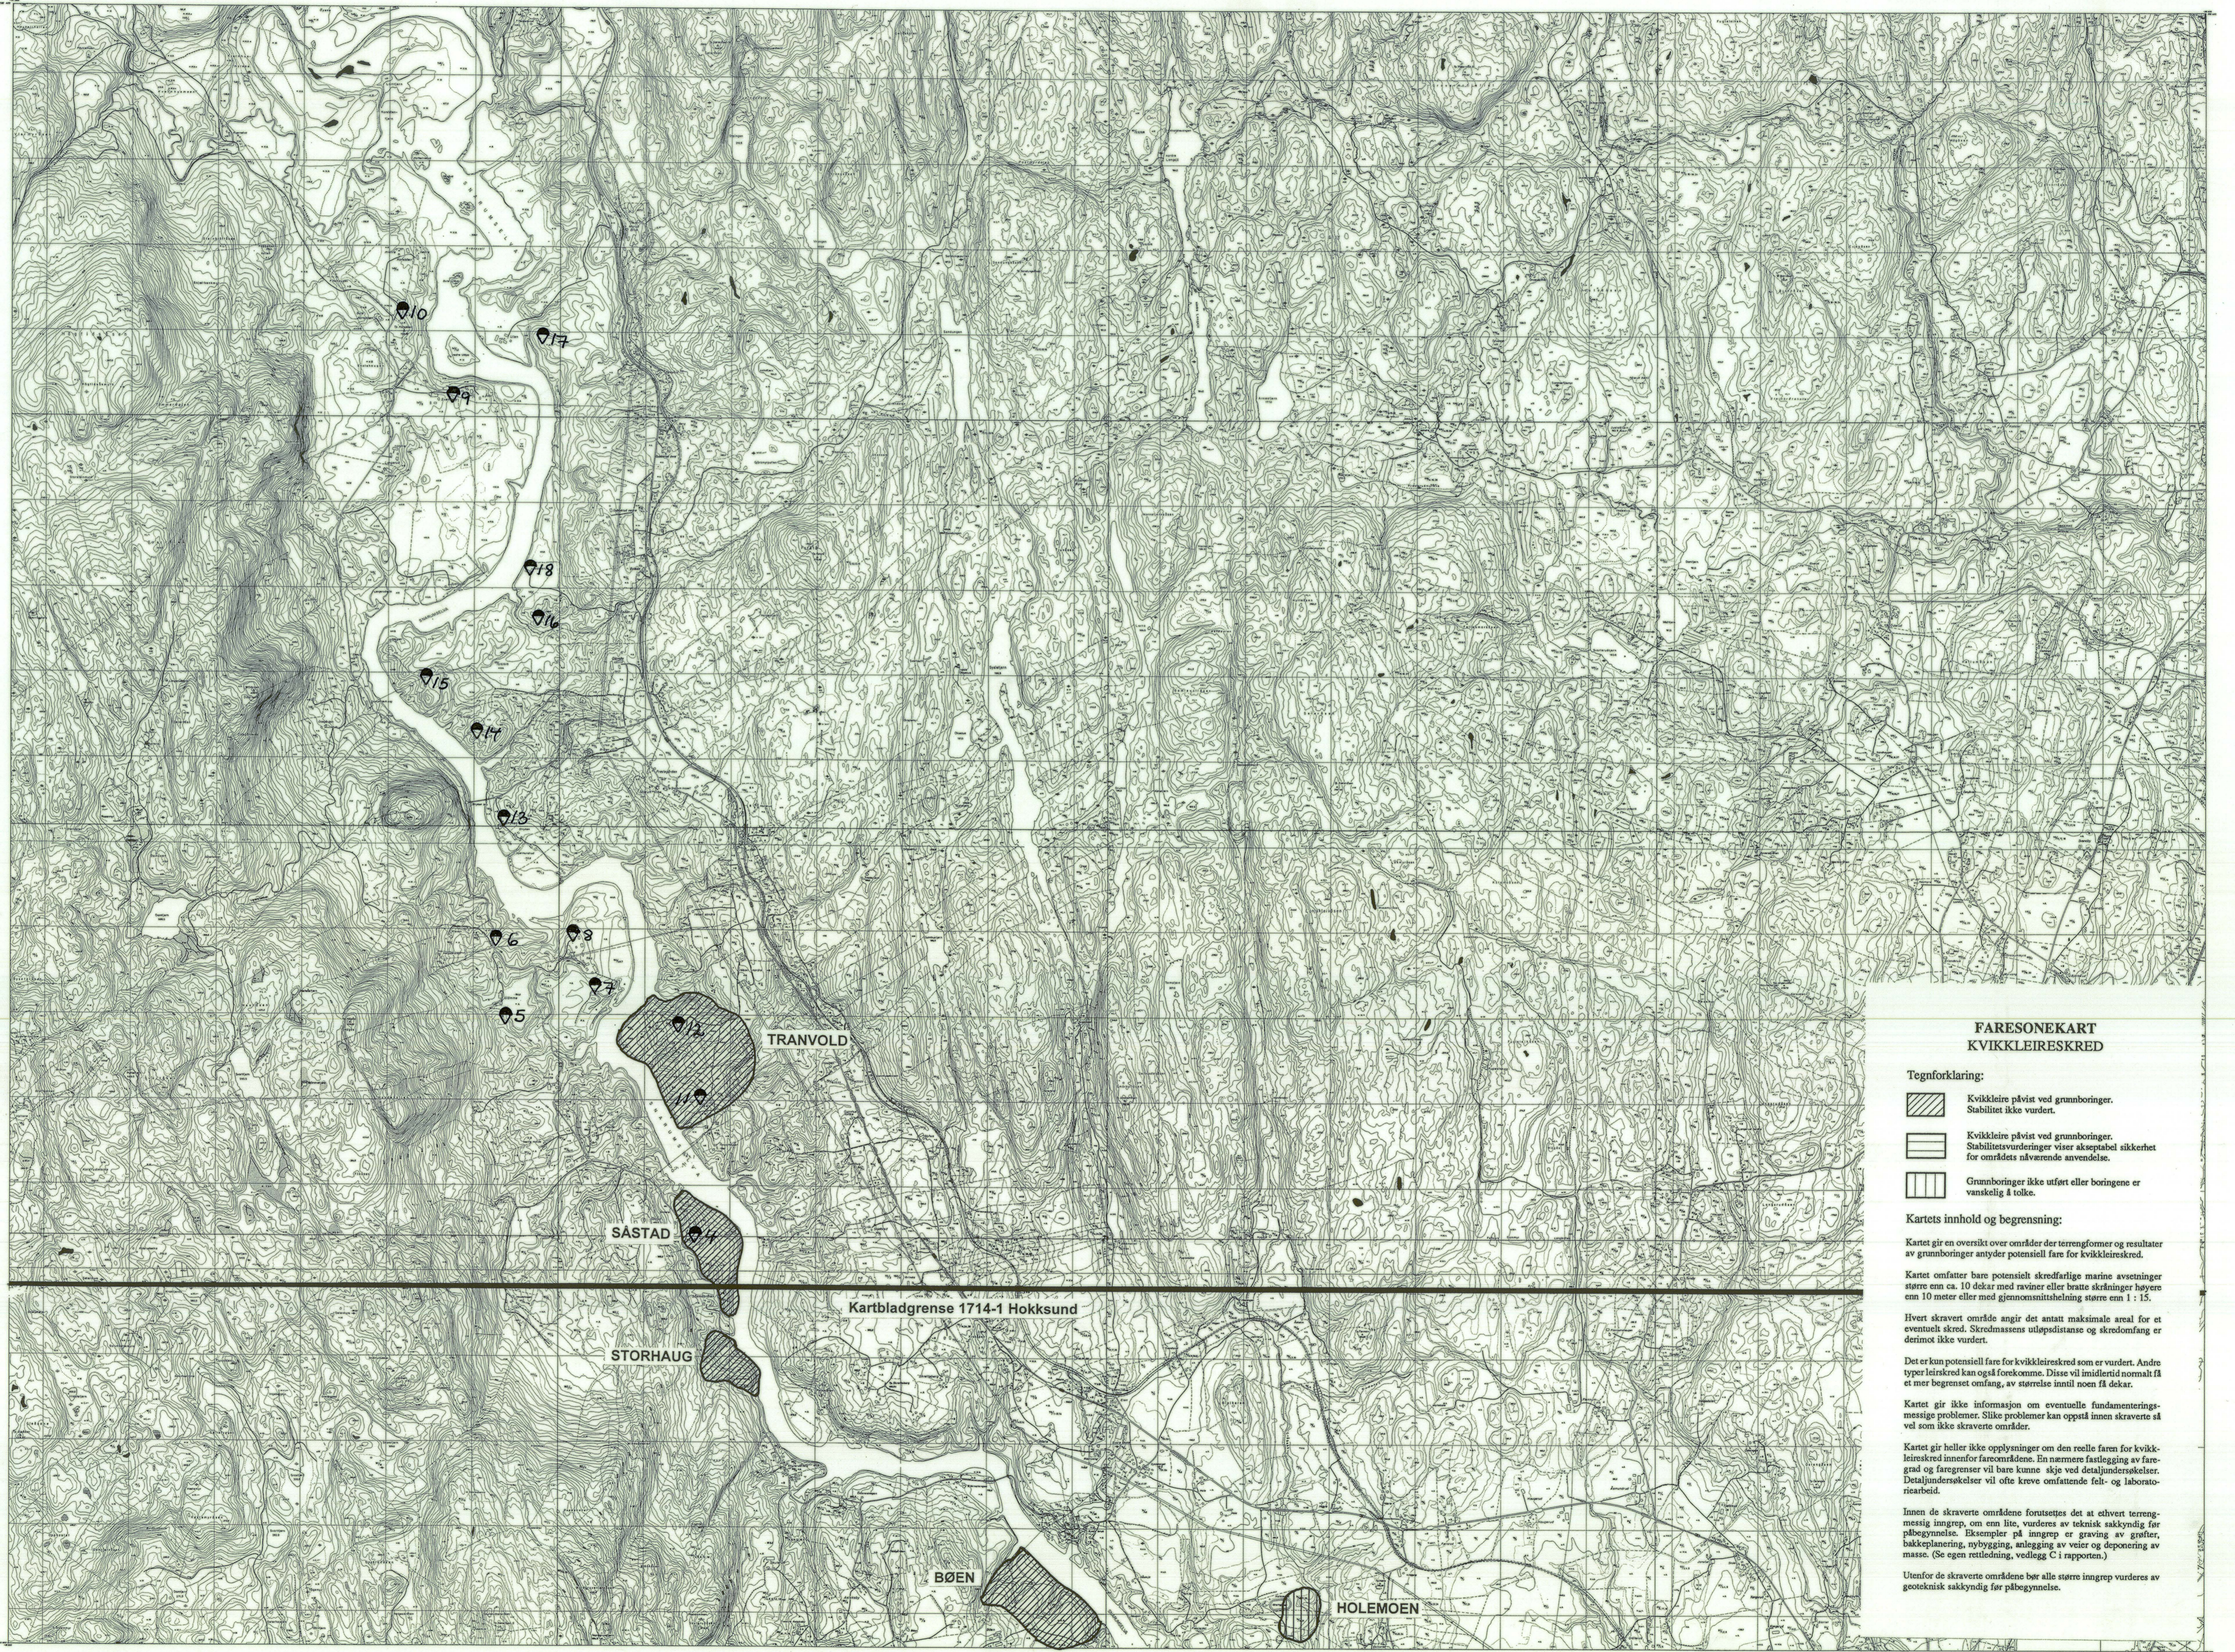
Kartbilag 3
990002-02

**FARESONEKART
KVIKKLEIRESKRED**

Kartet gir en oversikt over områder der terrengformer og resultater av grunnboringer antyder potensiell fare for kvikkleireskred.

Hvert skravert område angir det antatt maksimale areal for et eventuelt skred. Skredmassens utløpsdistanse og skredomfang er derfor ikke vurdert.
