# LÅNKE BOSENTER **NYBYGG**

# Stjørdal kommune Lånke bosenter

Geoteknisk vurdering av utbygging.  
Stabilitetsvurdering av området mot Fugla

Oppdrag nr.: 6090115 rapport nr 2

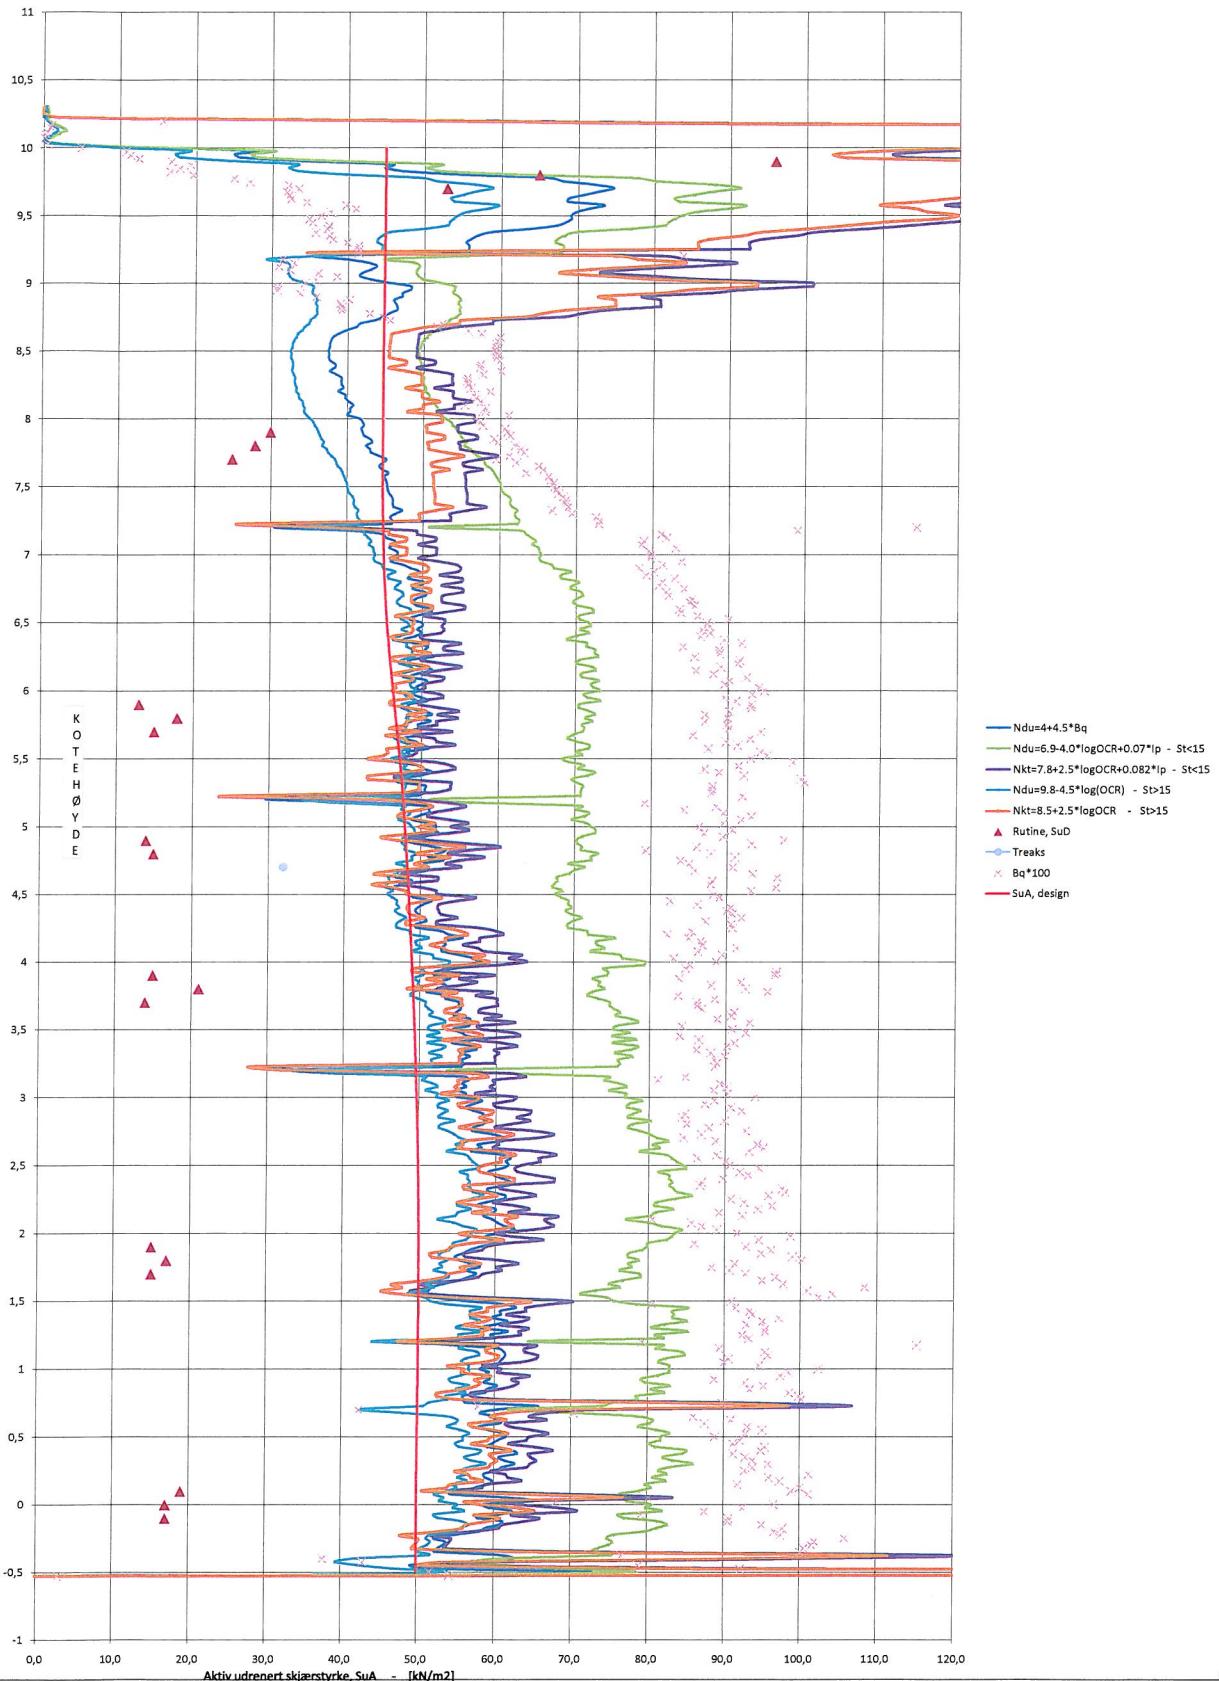
Aktiv udrenert skjærstyrke fra CPTU - pkt 7

Borpunkt 7 Terrenghøyde: +11,3

Aktiv udrenert skjærstyrke,  $S_u$   
Tolket fra CPTU

På grunnlag av resultatene fra boringene, er det antatt kvikkleire i vestre del av området, i punkt 7, 8 og 10. I punkt 7 øverst i skrånningen ligger sensitive/kvikke masser fra ca kote +6,8, og langs elva Fugla, i skråningsfot mot vest, ligger sensitive/kvikke massene fra ca kote +3 - +0.

Tolkingsresultatene fra CPT er vist i bilag 2 – 6, med samleddiagram for hver sondering, og valgt designprofil for  $s_{uD}$ . Alle diagram er vist for hele profilet, slik at de karakteristisk jordprofilene er valgt på grunnlag av relevante tolkinger i forskjellige lag. Tolking av skjærstyrke på grunnlag av poreovertrykk med  $N_{du}$ , er ikke tatt med i grunnlag for skjærstyrketolking i områder med lav  $B_q$ . På grunnlag av erfaring og sammenligning med laboratorieresultat og andre feltforsøk, er ikke verdiene tatt med for  $B_q < 0,6$ .

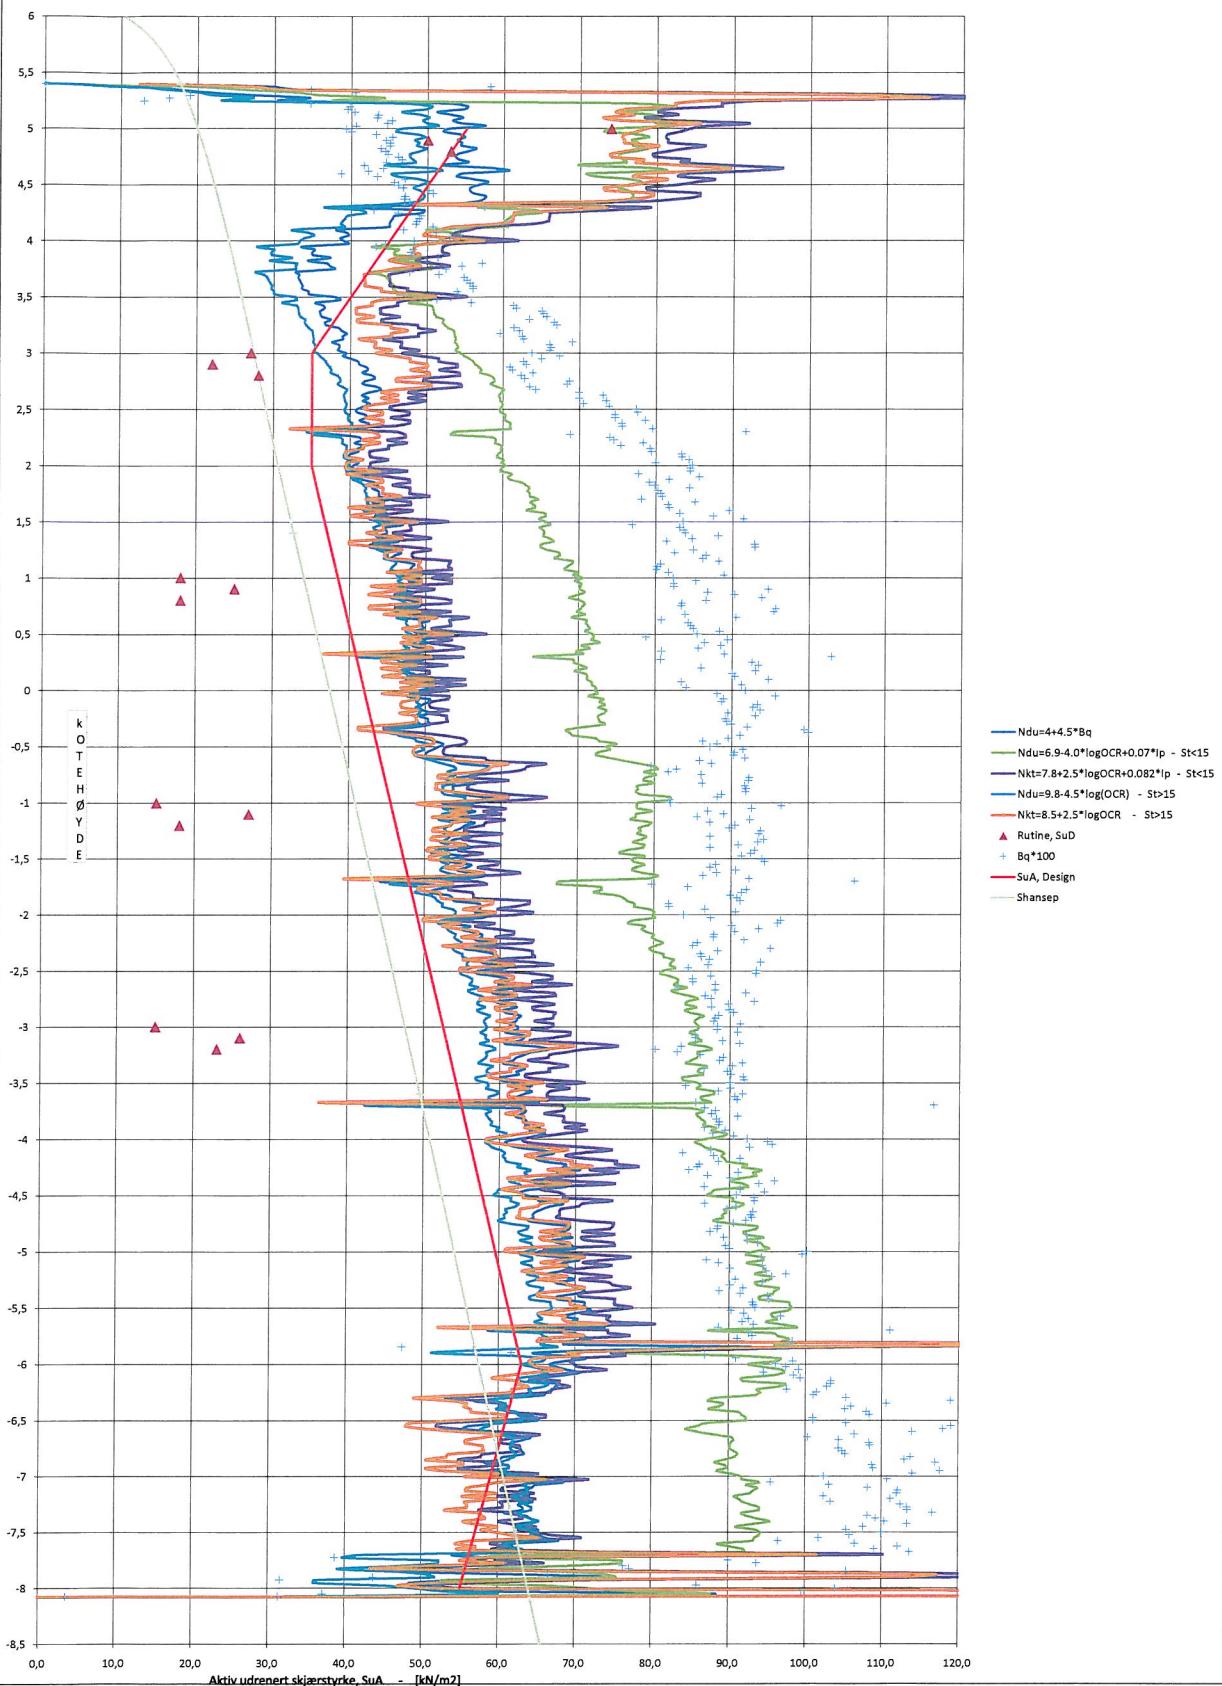
Aktiv udrenert skjærstyrke fra CPTU - pkt 8

<b>RAMBOLL</b>	Stjørdal kommune	Oppdrag 6090115
	Lånke bosenter	
	Borpunkt 8 Terrenghøyde: +6.4	
	Aktiv udrenert skjærstyrke, $Su_A$ Tolket fra CPTU	
Tegn./kontr. OBD/ <i>KJ</i>	Bilag 4	Tegn. Nr. -

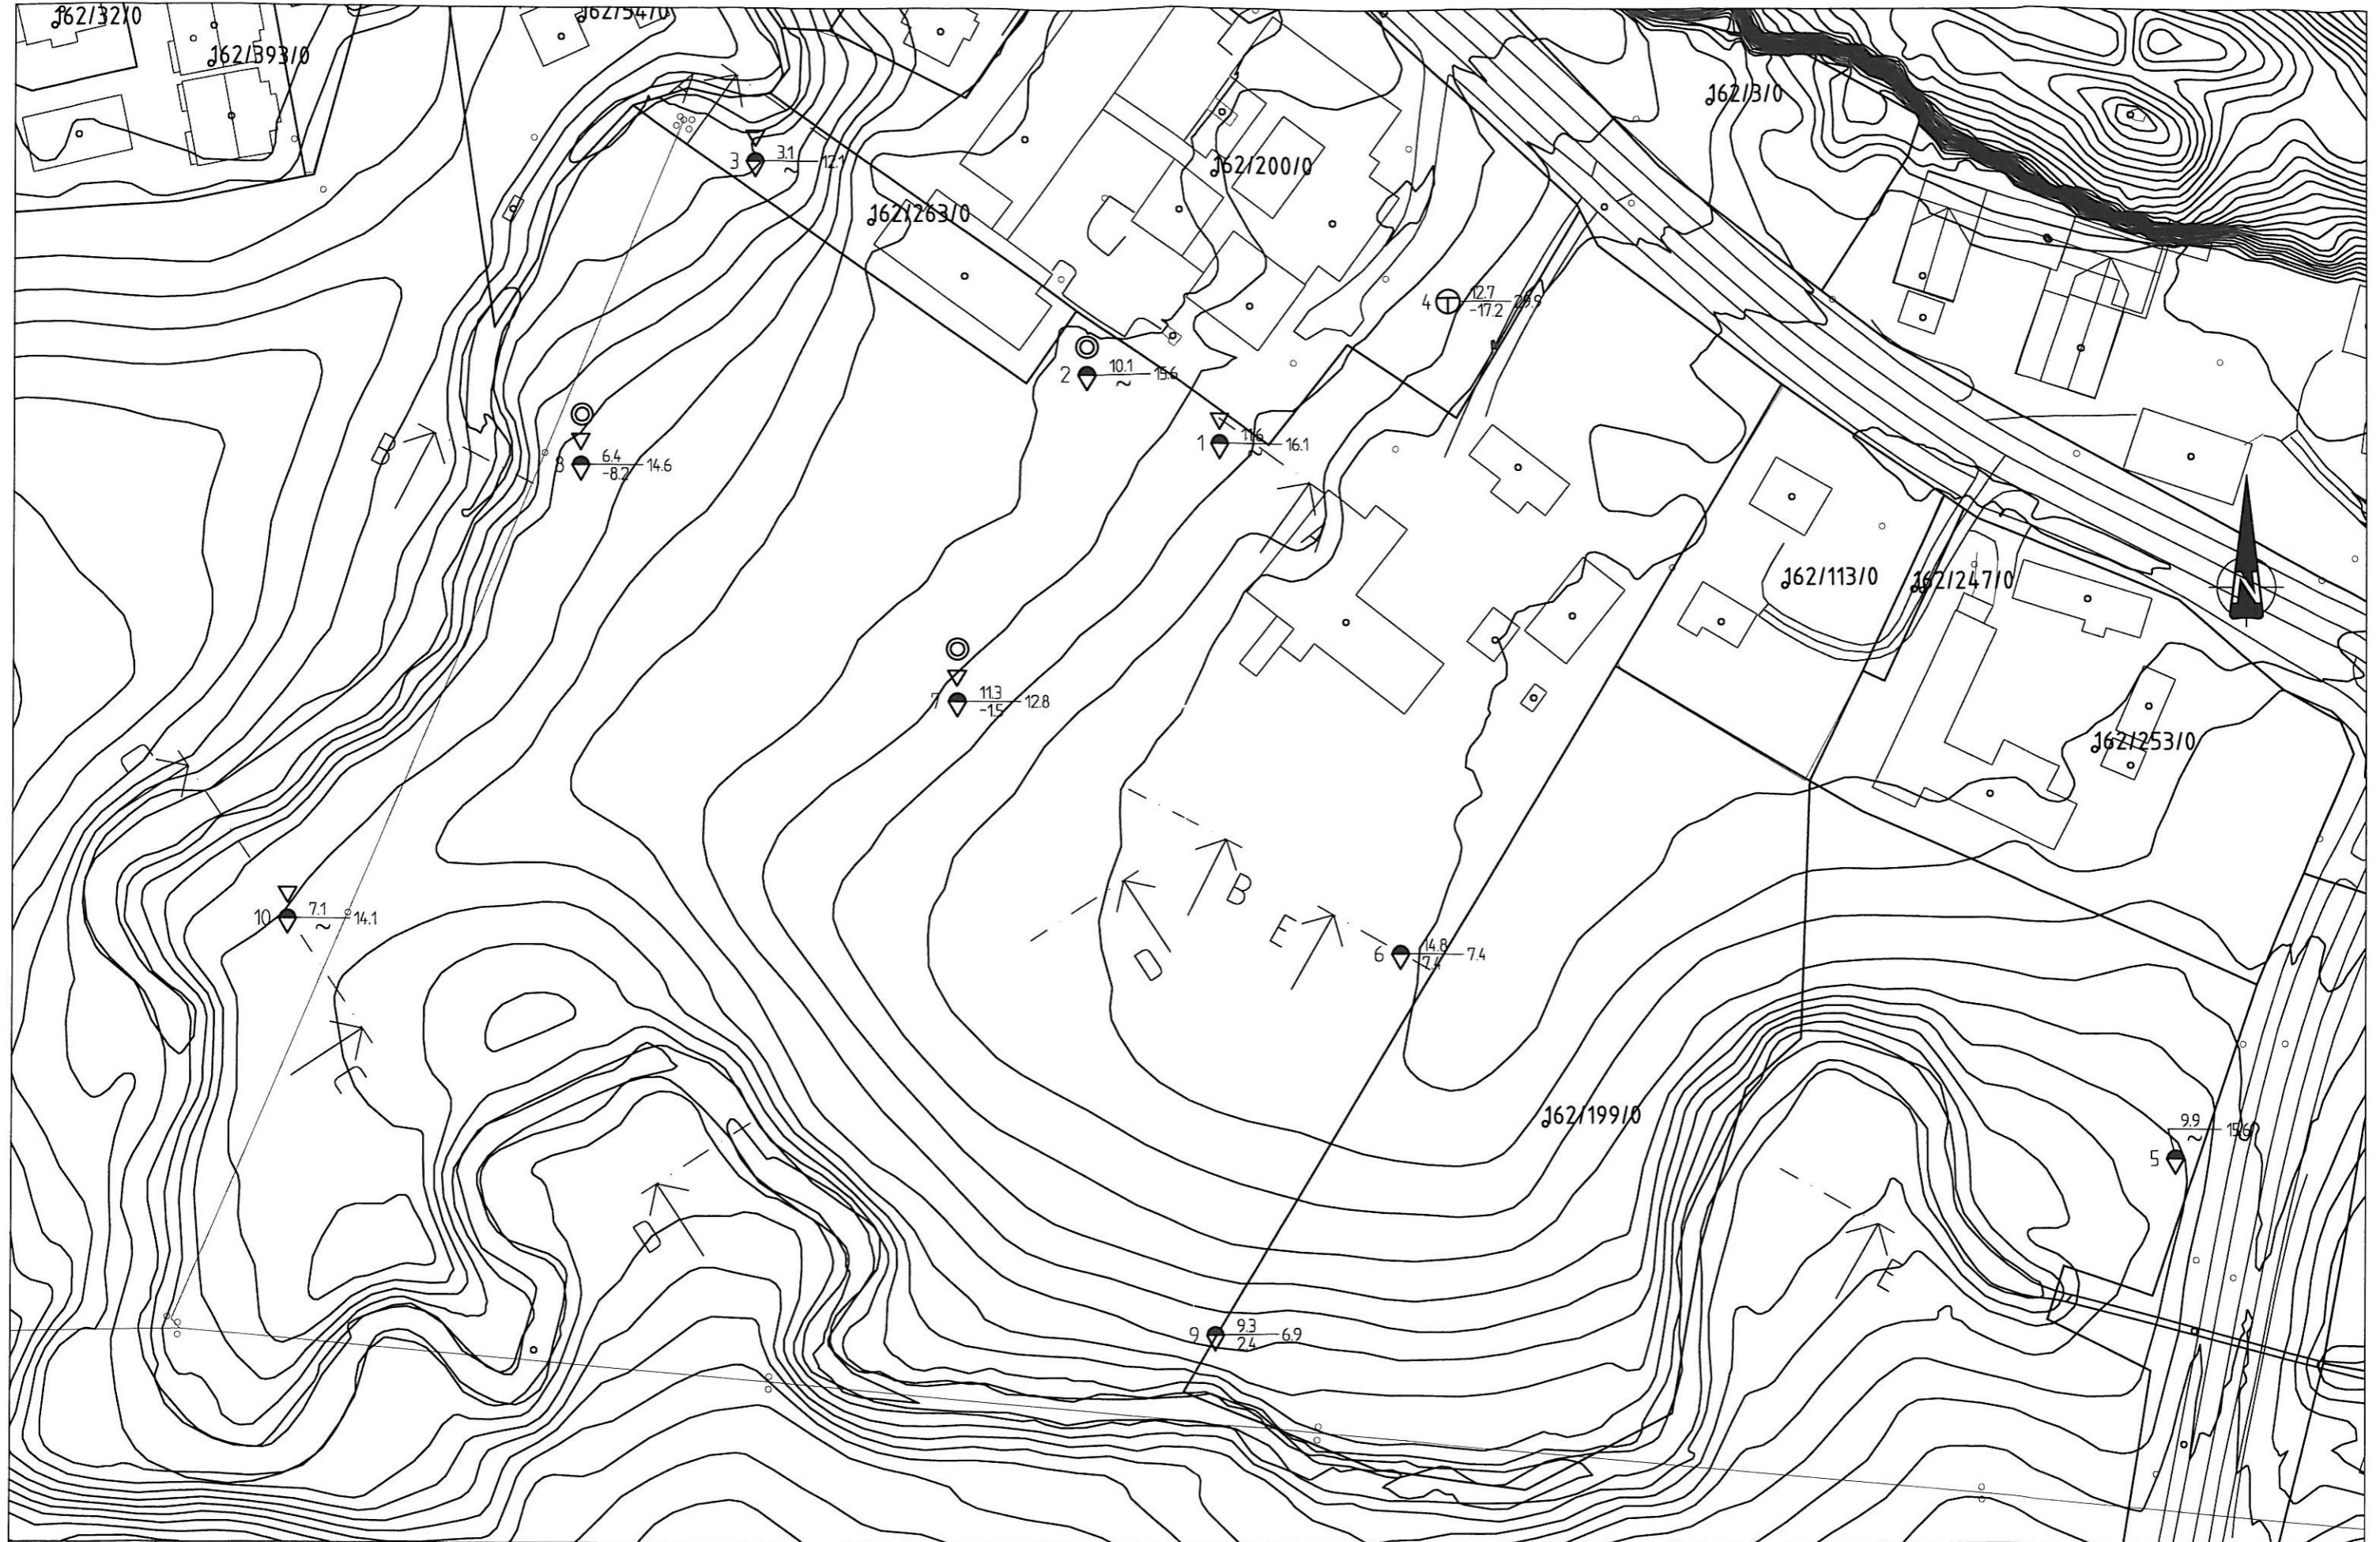
**TEGNING NR.**  
**201**

**INNHOLD**  
**Situasjonsplan**

- ▽ Dreietrykksondering
- ⊕ Totalsondering
- ▽ Trykksondering (CPTU)

Oversikt over nye utførte grunnundersøkelser er vist på tegning 102 i rapporten, bilag 1 i notat. Boringene er plassert på tomta for nybygget og på området sør mot Fugla.

Stabiliteten for området og elveskråningene er beregnet i 5 terregnprofil med GeoSuite stabilitet. Plassering av profilene er vist på tegning 201.

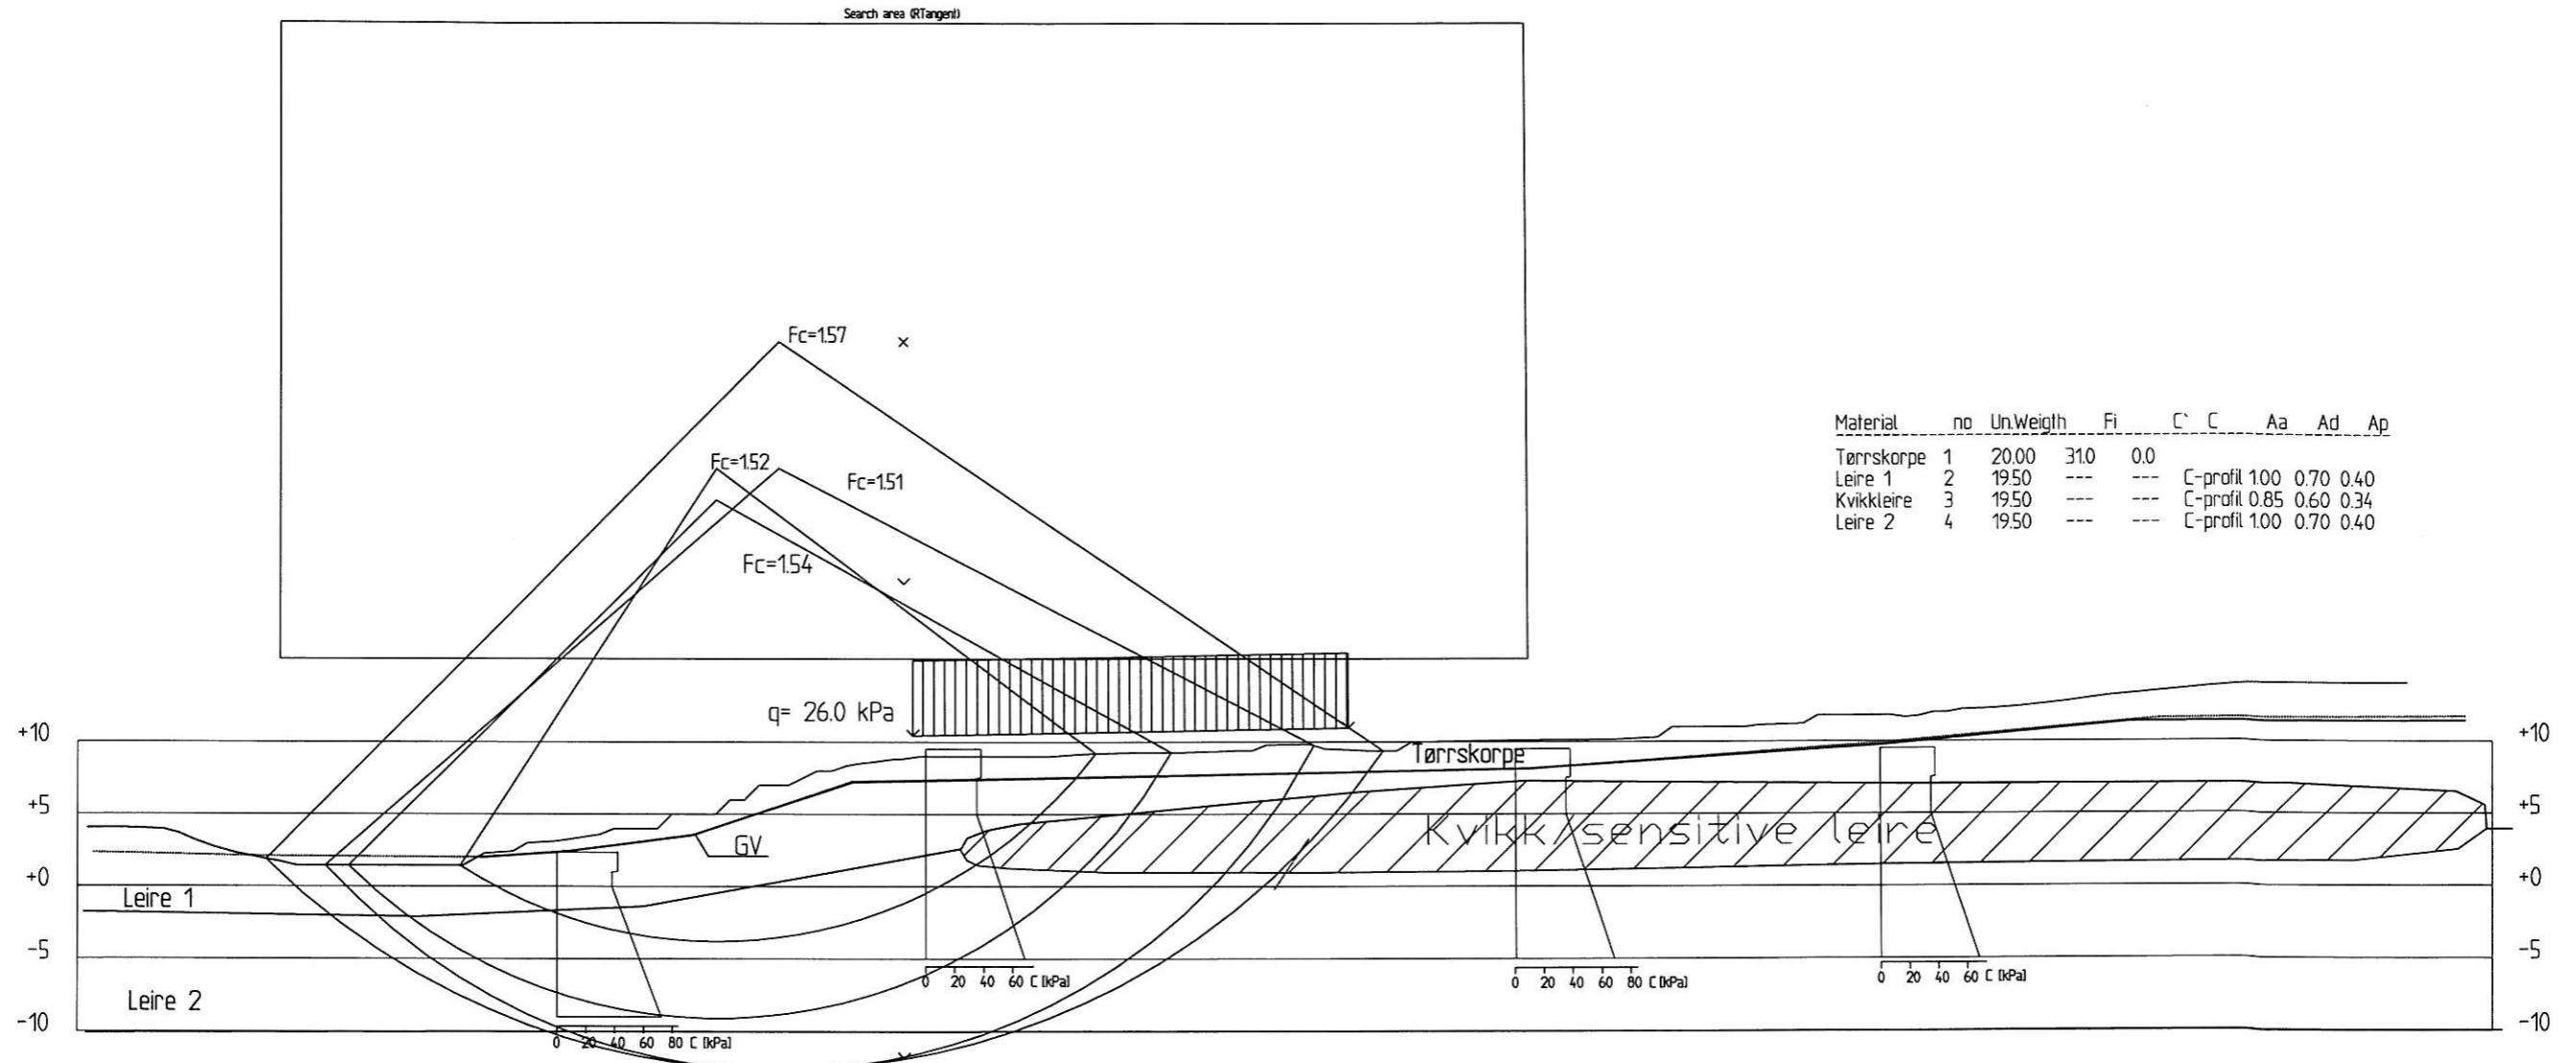
TEGNING NR.  
202

INNHOLD  
Stabilitetsanalyse - Profil A  
Dagens situasjon  
Totalspenningsanalyse ADP

Profil A er lagt gjennom nybygget, mot nordvest ned til elva. Stabilitetsberegningene er utført for lokale sirkelflater i skråningsfoten og sammensatte flater som starter på tomta for bygget. Profil B – E er plassert i området sør for byggene for å undersøke stabiliteten i kvikkleiresonen.

Profil	ADP	Eff spenn	ADP m/bygg	Eff spenn m/bygg	
A	1,51	1,60	1,51	1,60	sirkelflate
A	1,53	1,60	1,60	1,60	sammensatt flate
B	1,88	1,78			
C	2,39	1,72			
D	1,47	1,45			
E	1,32	1,20			
E	1,37	1,33			Med motfylling

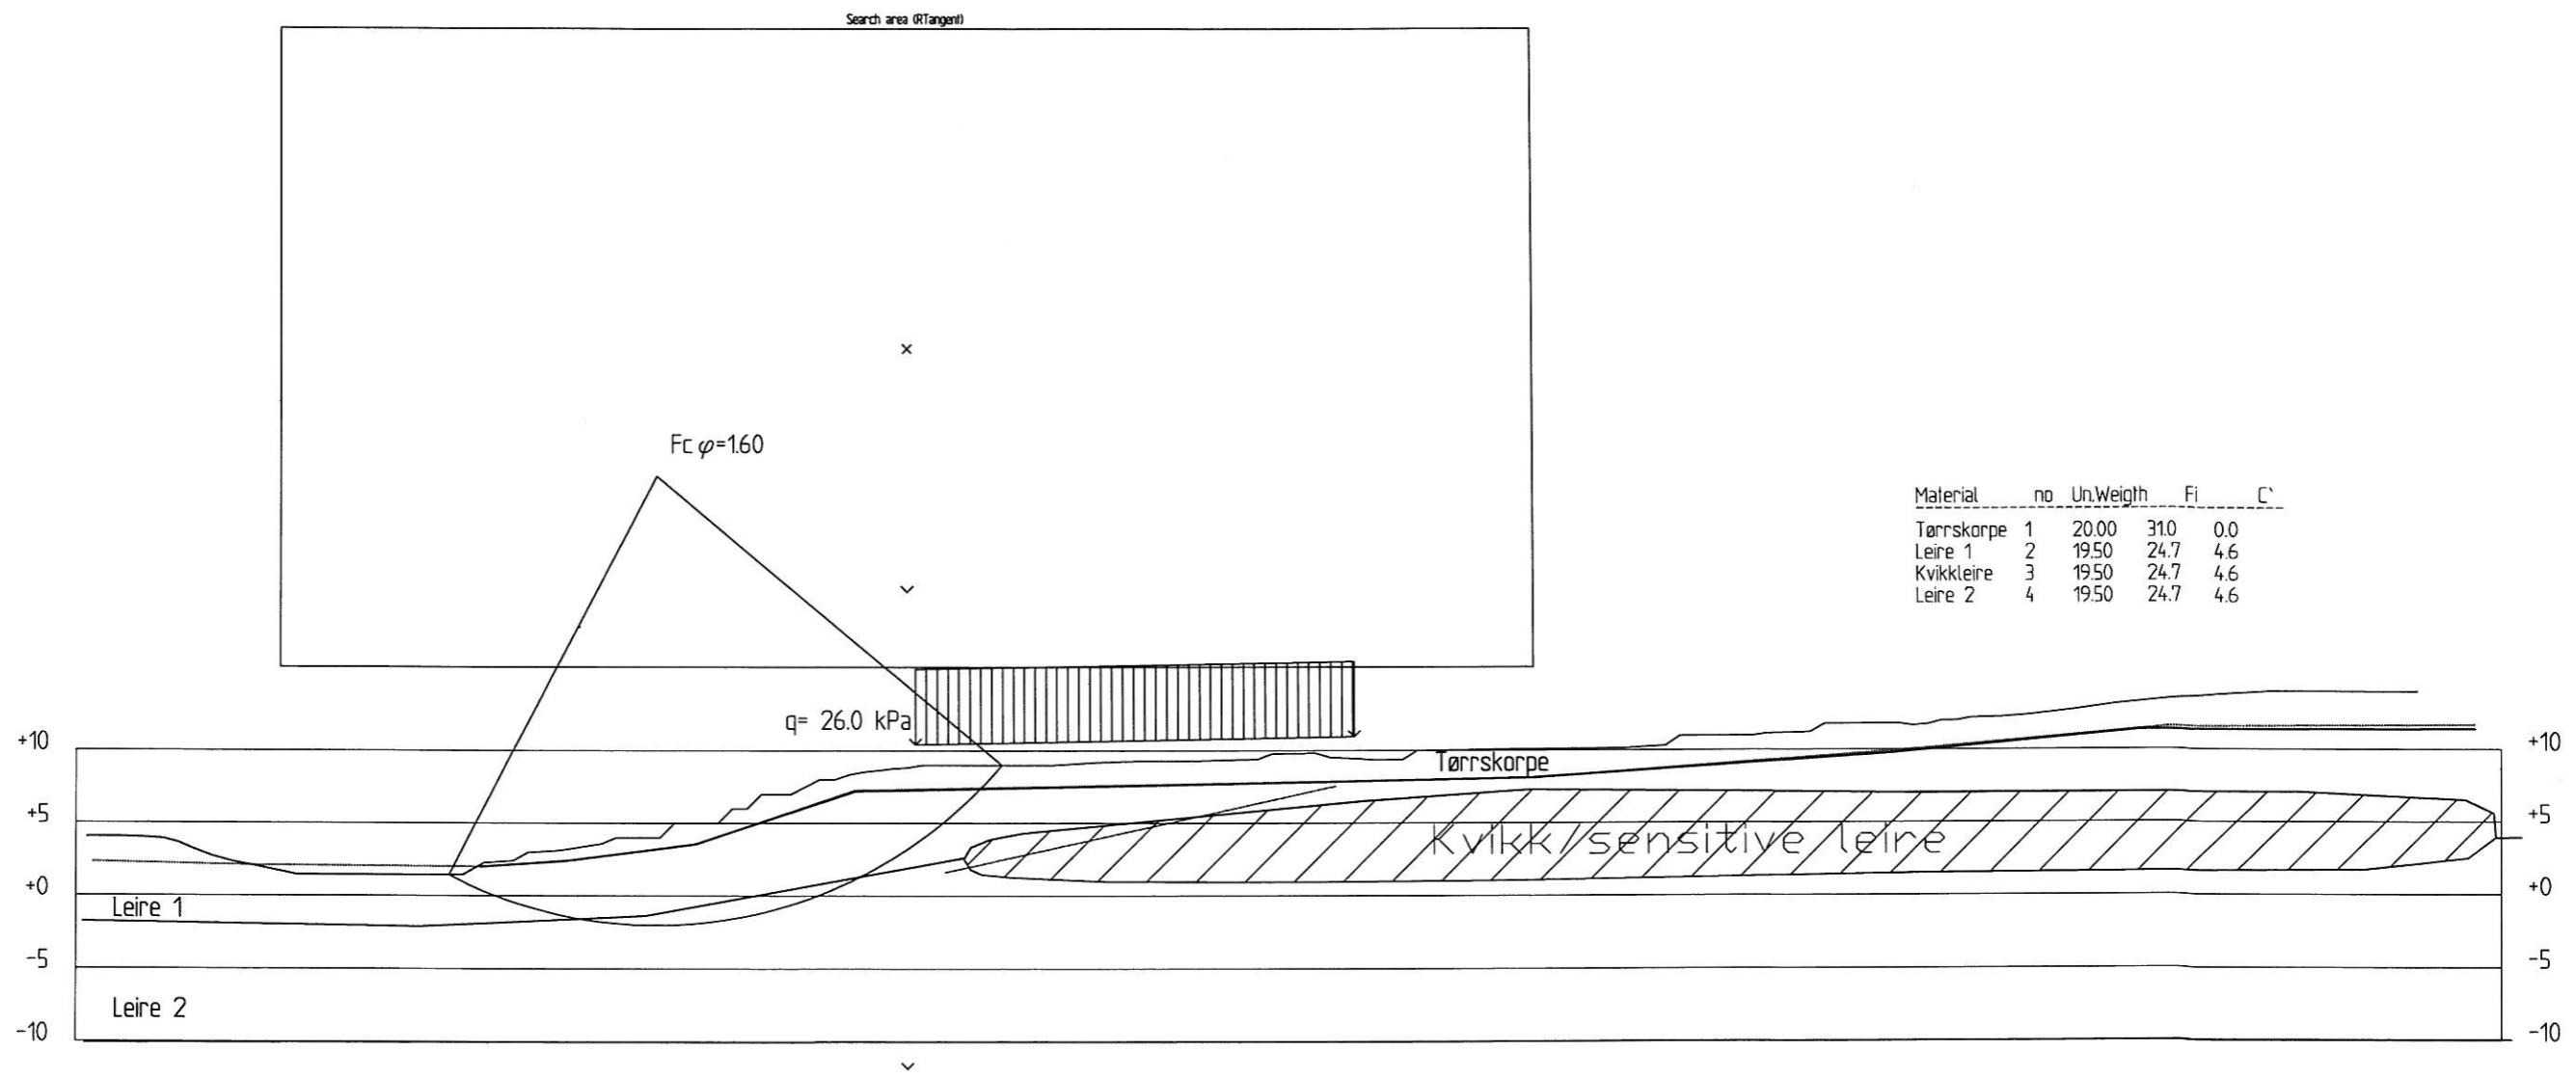
OPPDAG NR.	MÅLESTOKK	BLAD NR.	AV
6090115	1:500	01	01
		TEGNING NR.	REV.
		203	0

INNHOLD  
Stabilitetsanalyse - Profil A  
Dagens situasjon  
Effektivspenningsanalyse

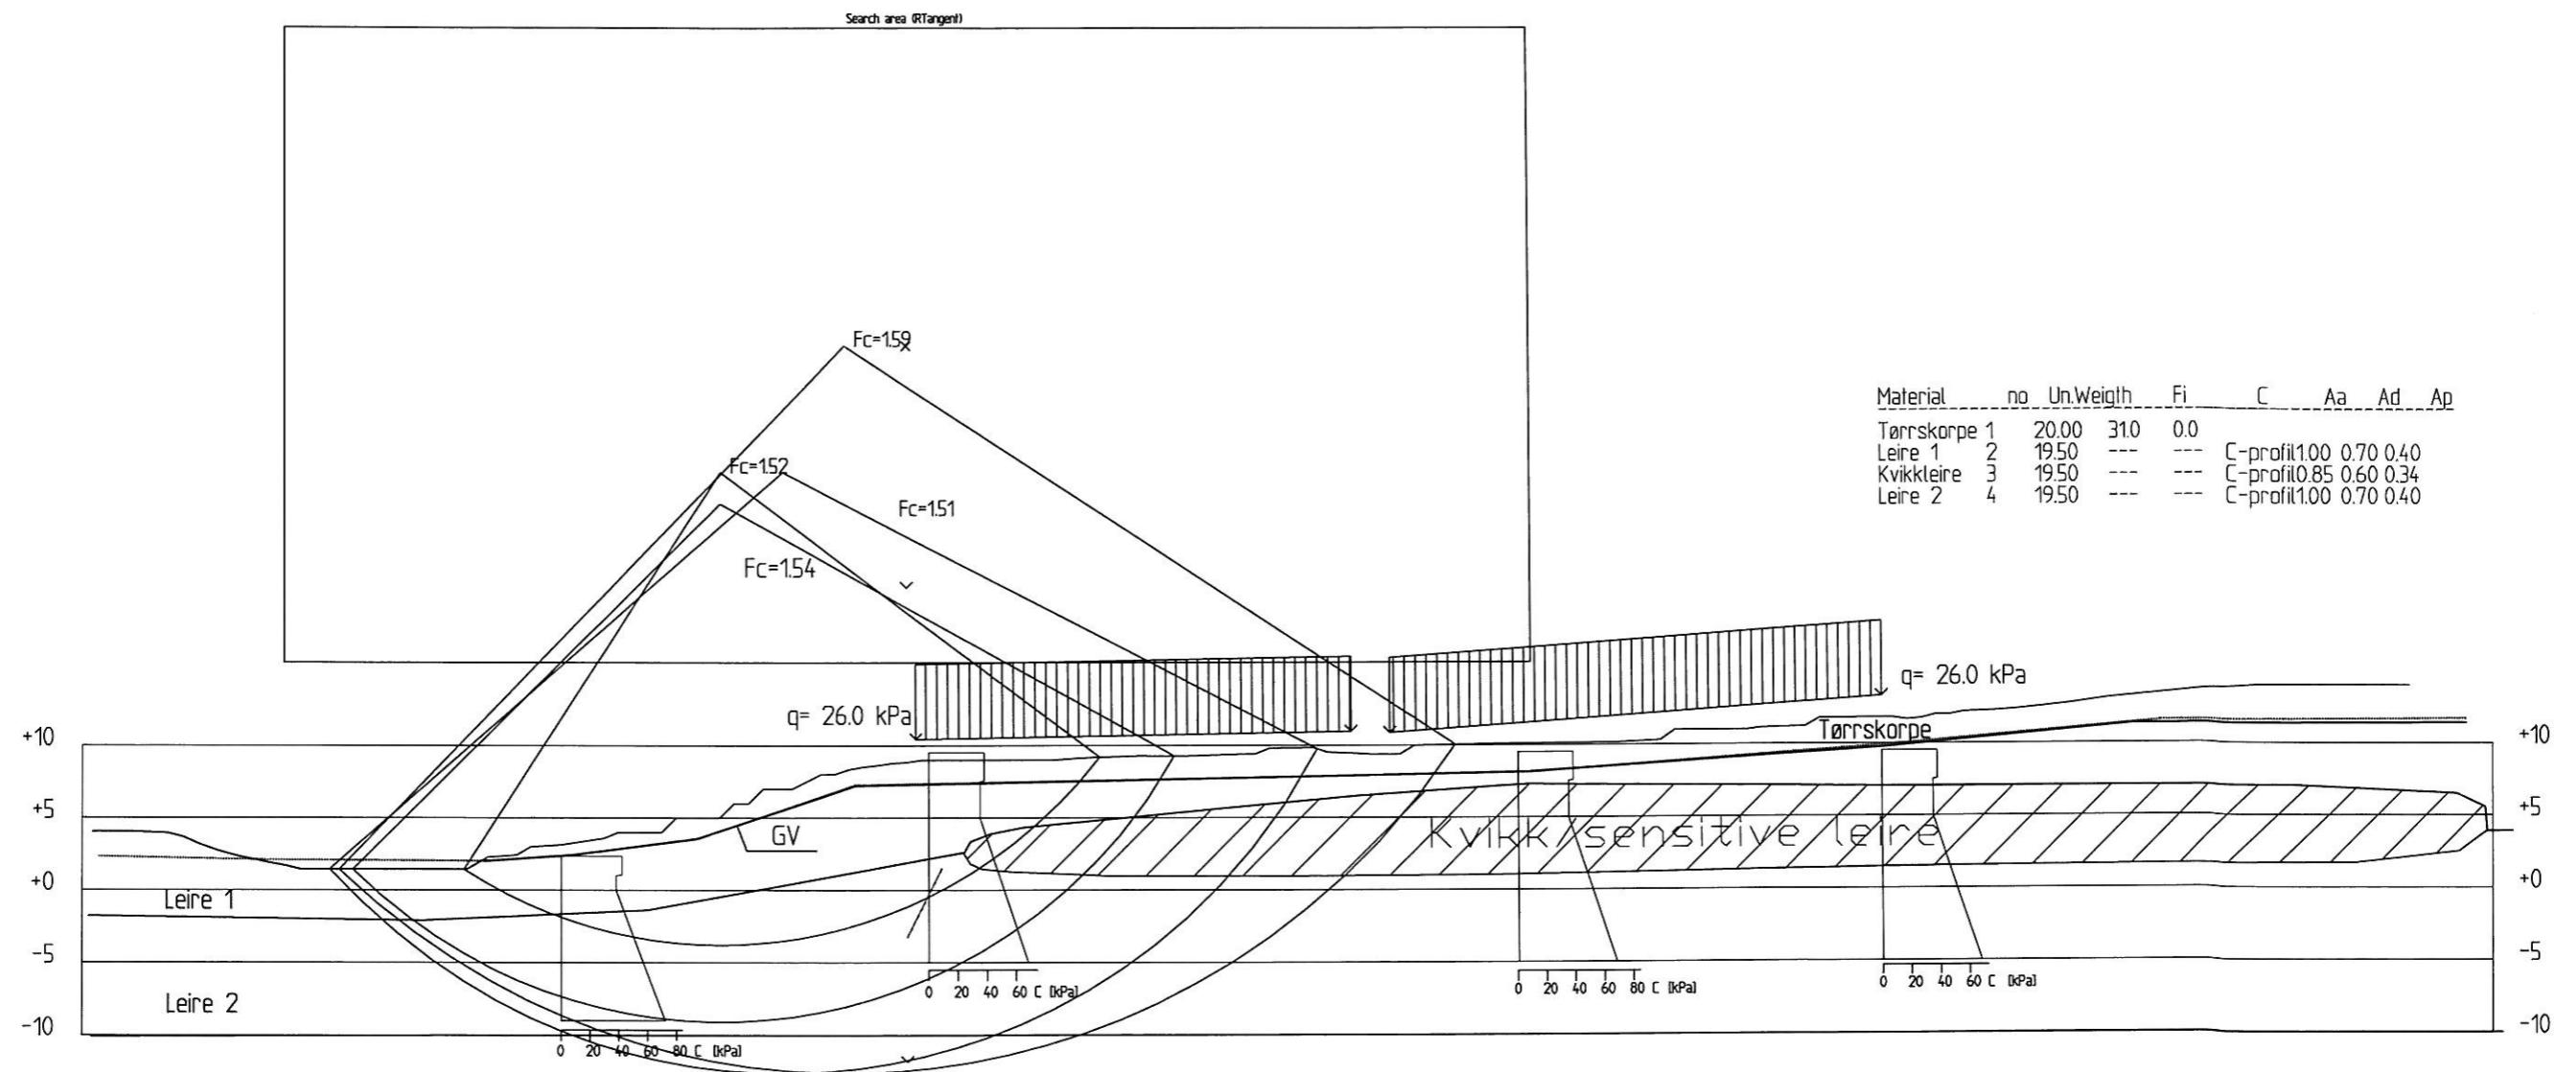
OPPDAG NR.	MÅLESTOKK	BLAD NR.	AV
6090115	1:500	01	01
TEGNING NR.			REV.
204			1

**INNHOLD**  
**Stabilitetsanalyse - Profil A**  
**Tilbygg**  
**Totalspenningsanalyse ADP**

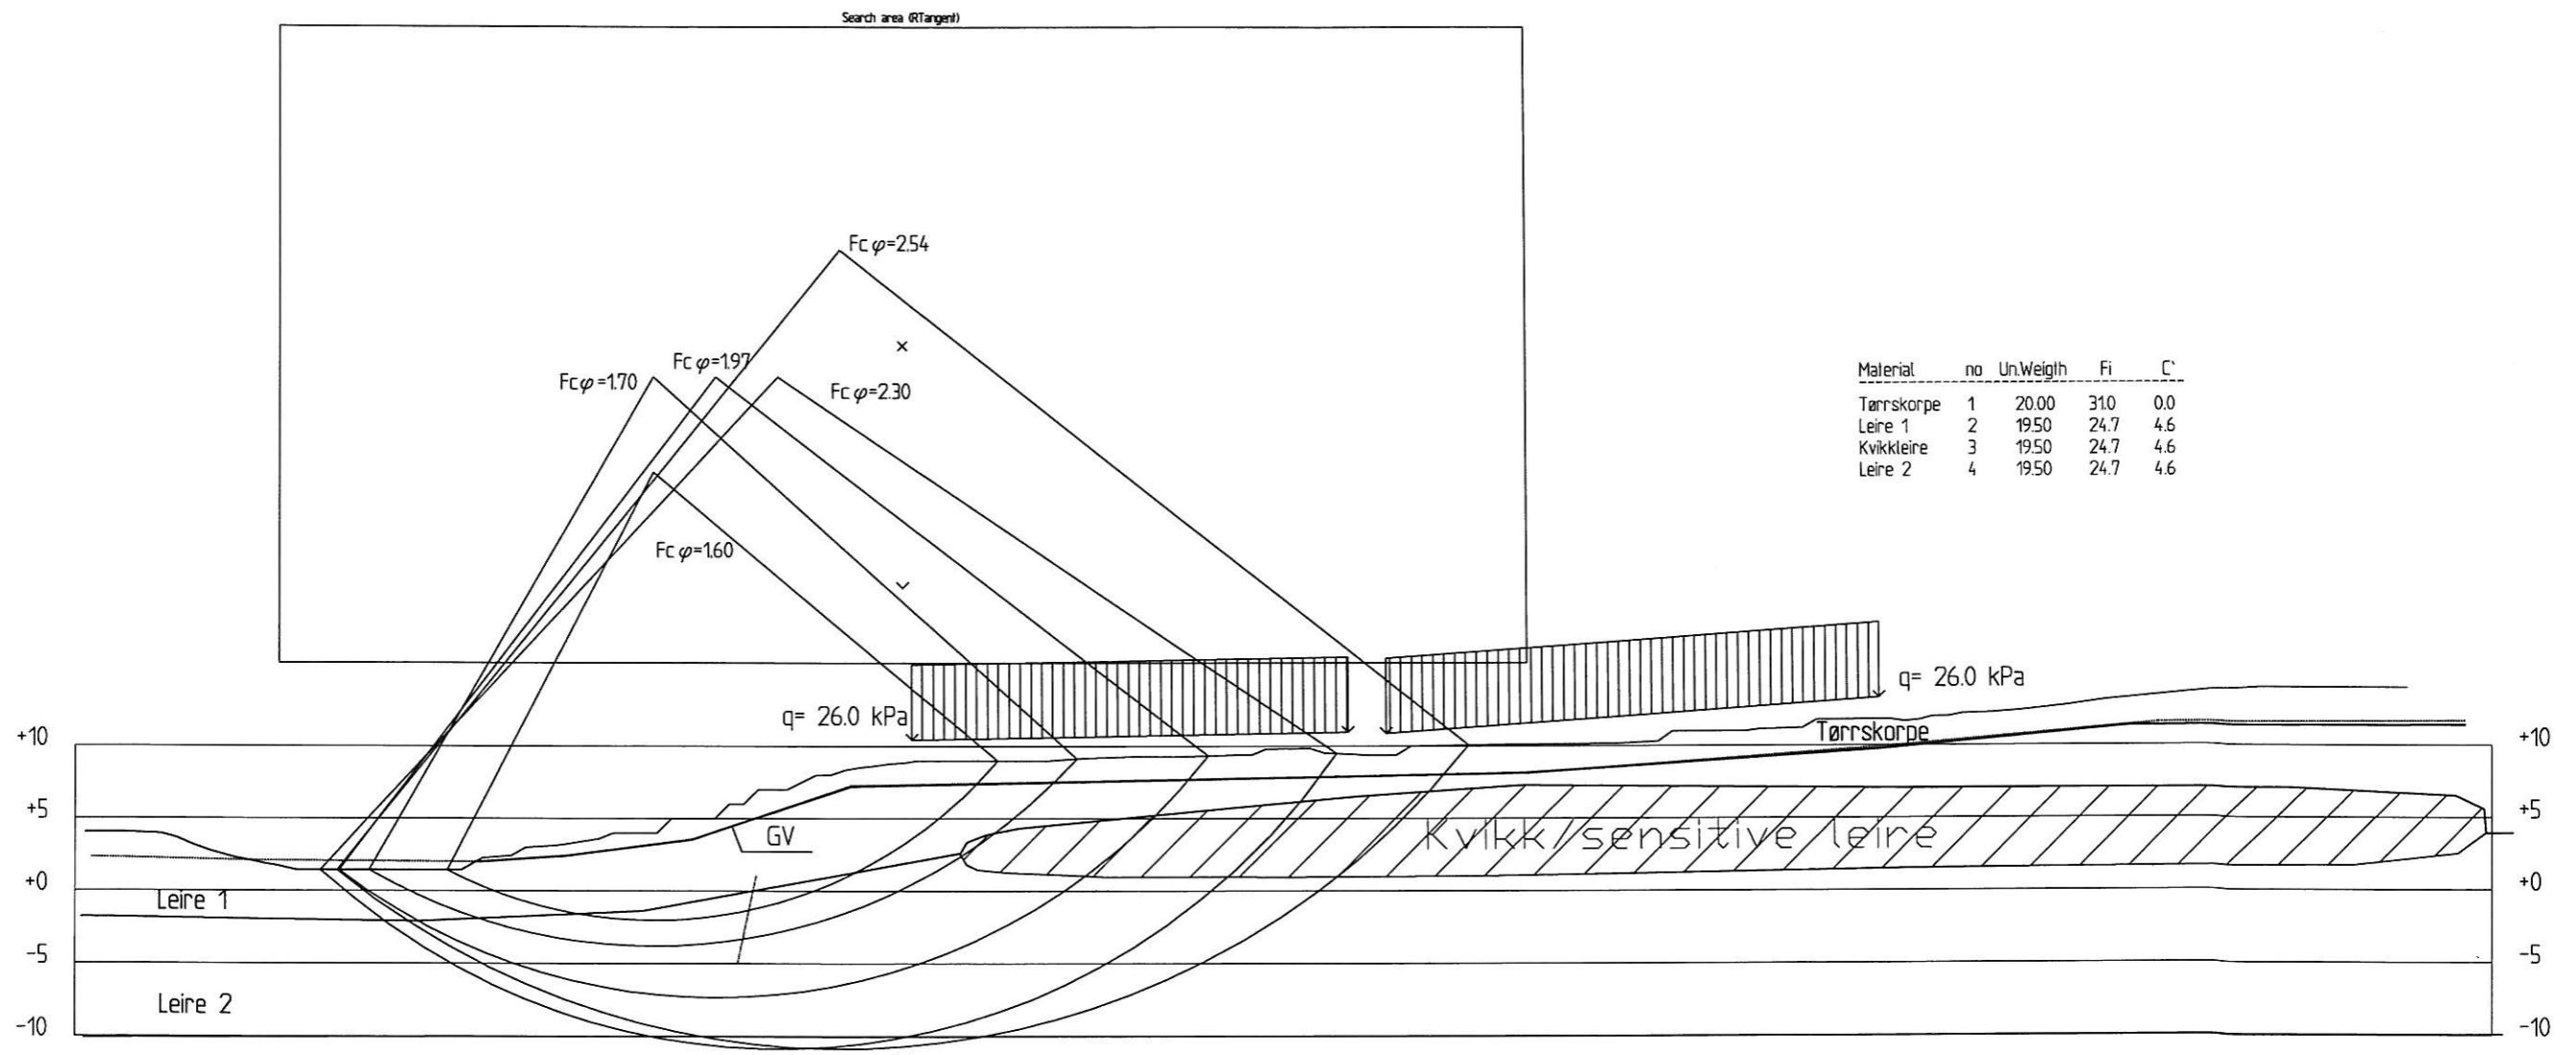
OPPDAG NR. <b>6090115</b>	MÅLESTOKK <b>1:500</b>	BLAD NR. <b>01</b>	AV <b>01</b>
TEGNING NR. <b>205</b>			REV. <b>0</b>

INNHOLD  
**Stabilitetsanalyse - Profil A**  
Tilbygg  
Effektivspenningsanalyse

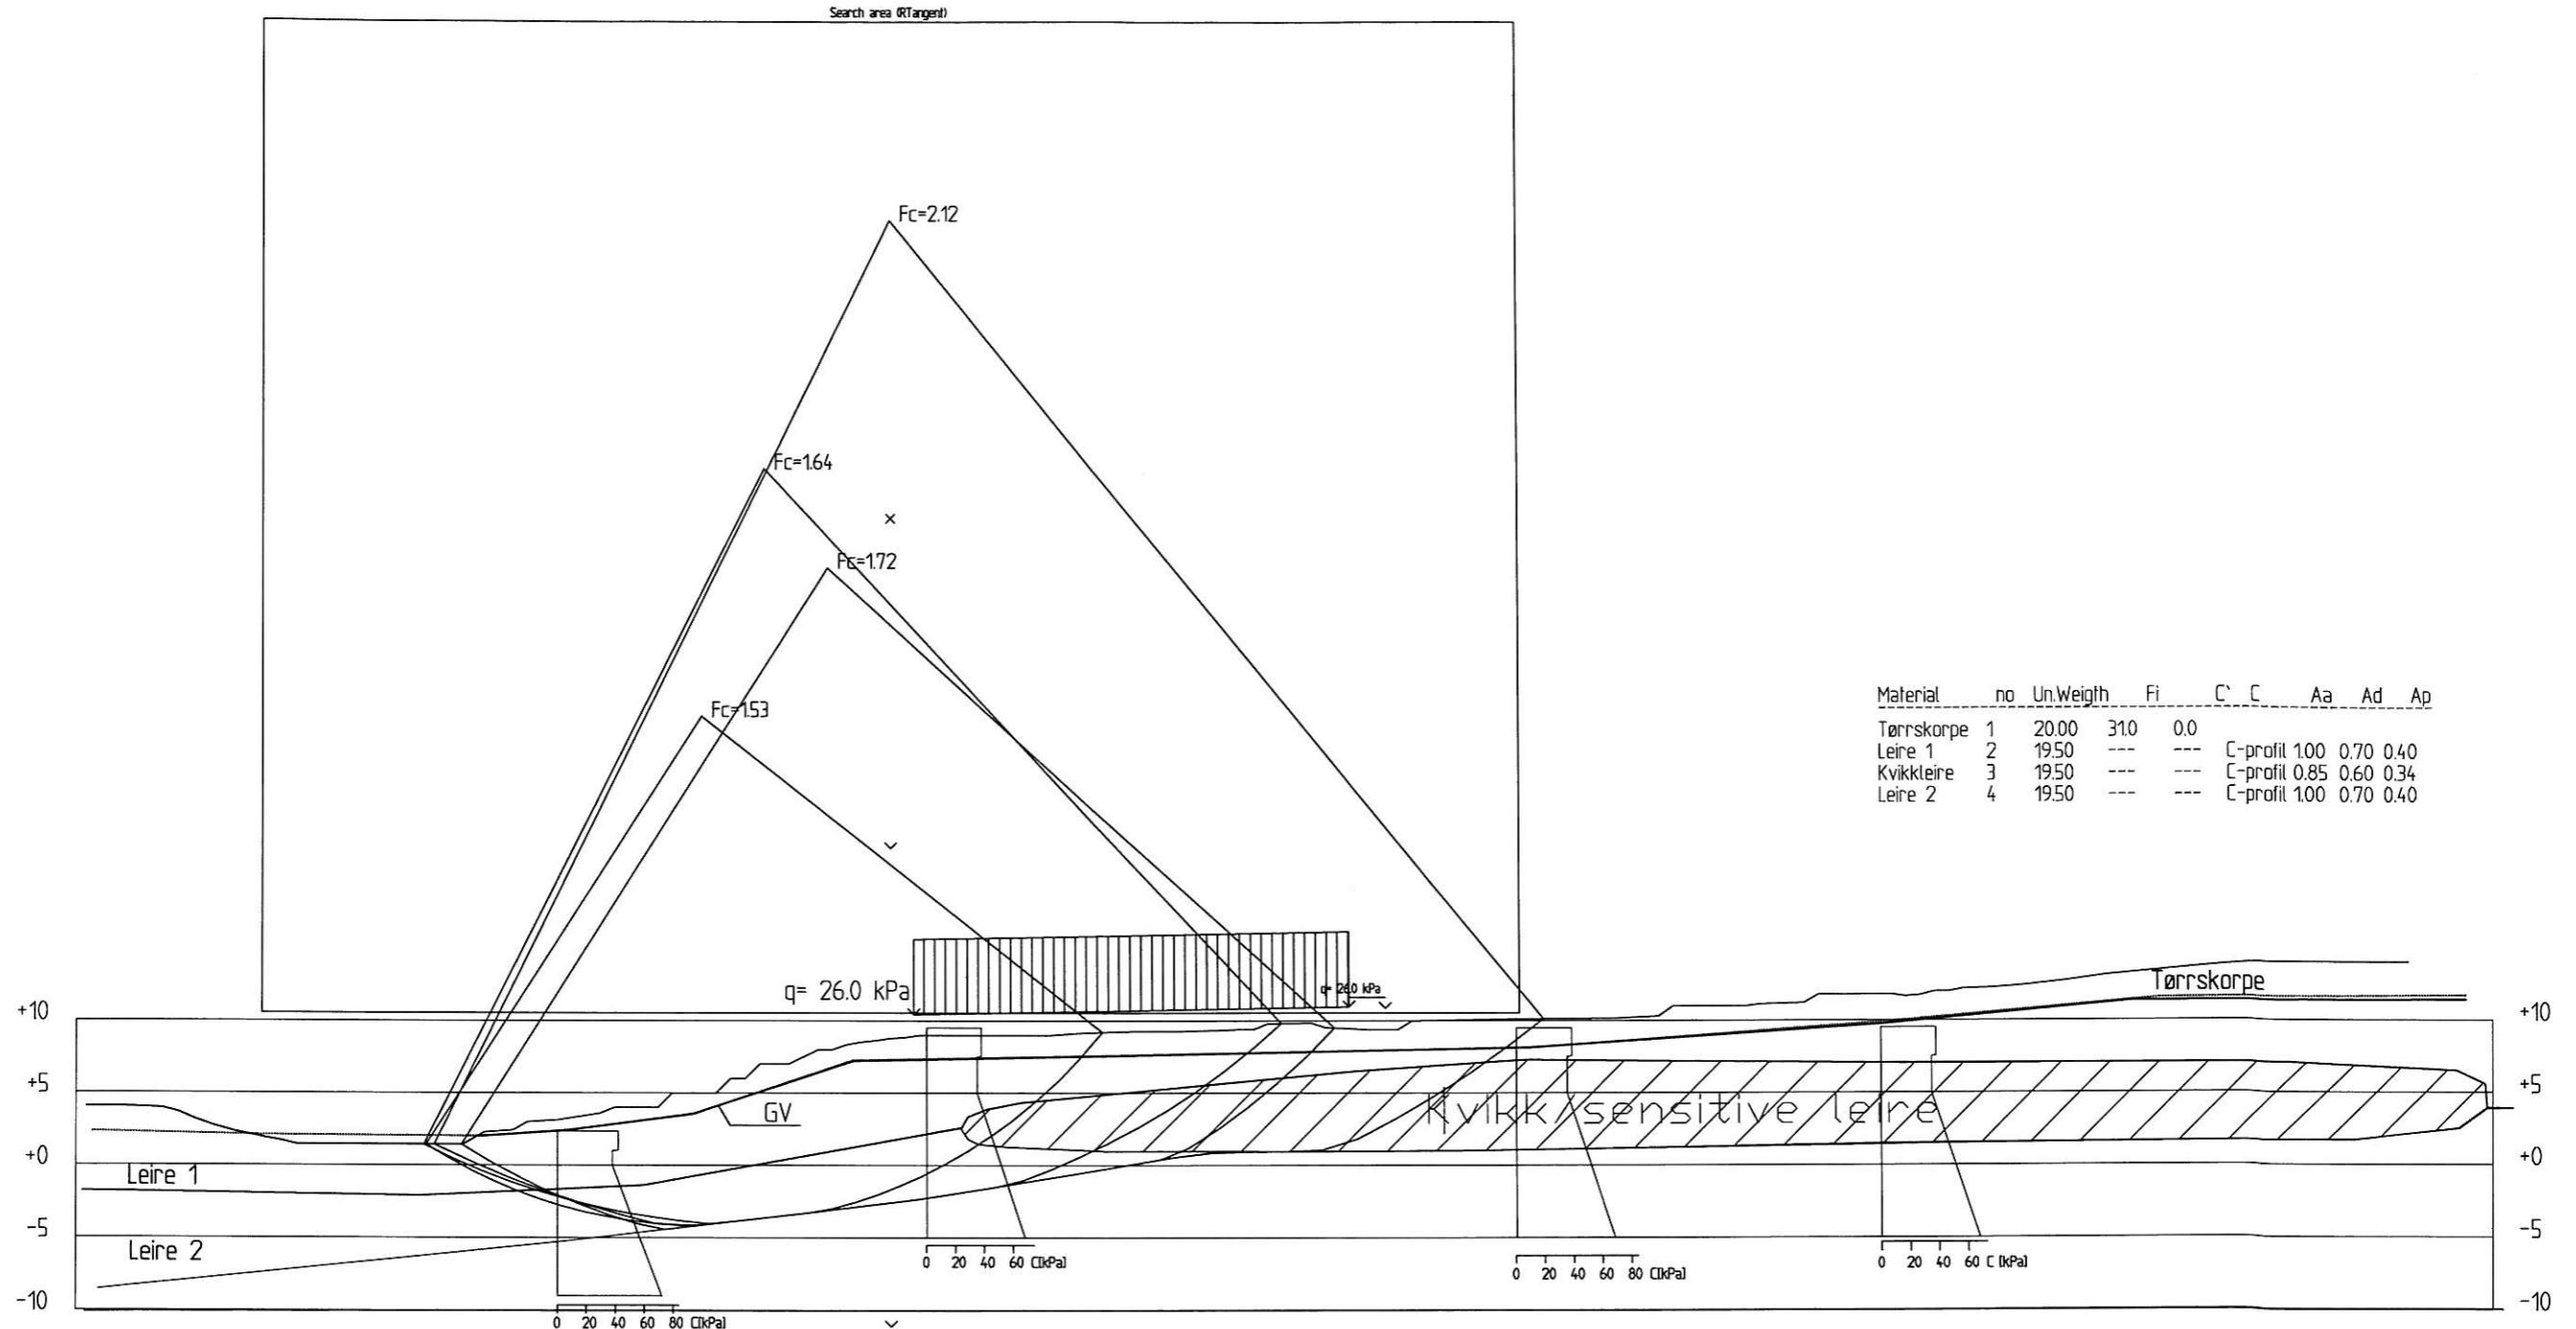
OPPDAG NR. 6090115	MÅLESTOKK 1:500	BLAD NR. 01	AV 01
TEGNING NR. 206			REV. 1

INNHOLD  
Stabilitetsanalyse - Profil A  
Dagens situasjon  
Totalspenningsanalyse ADP  
Sammensatt glideflate
