# LÅNKE BOSENTER **NYBYGG**

# Stjørdal kommune Lånke bosenter

Geoteknisk vurdering av utbygging.  
Stabilitetsvurdering av området mot Fugla

Oppdrag nr.: 6090115 rapport nr 2

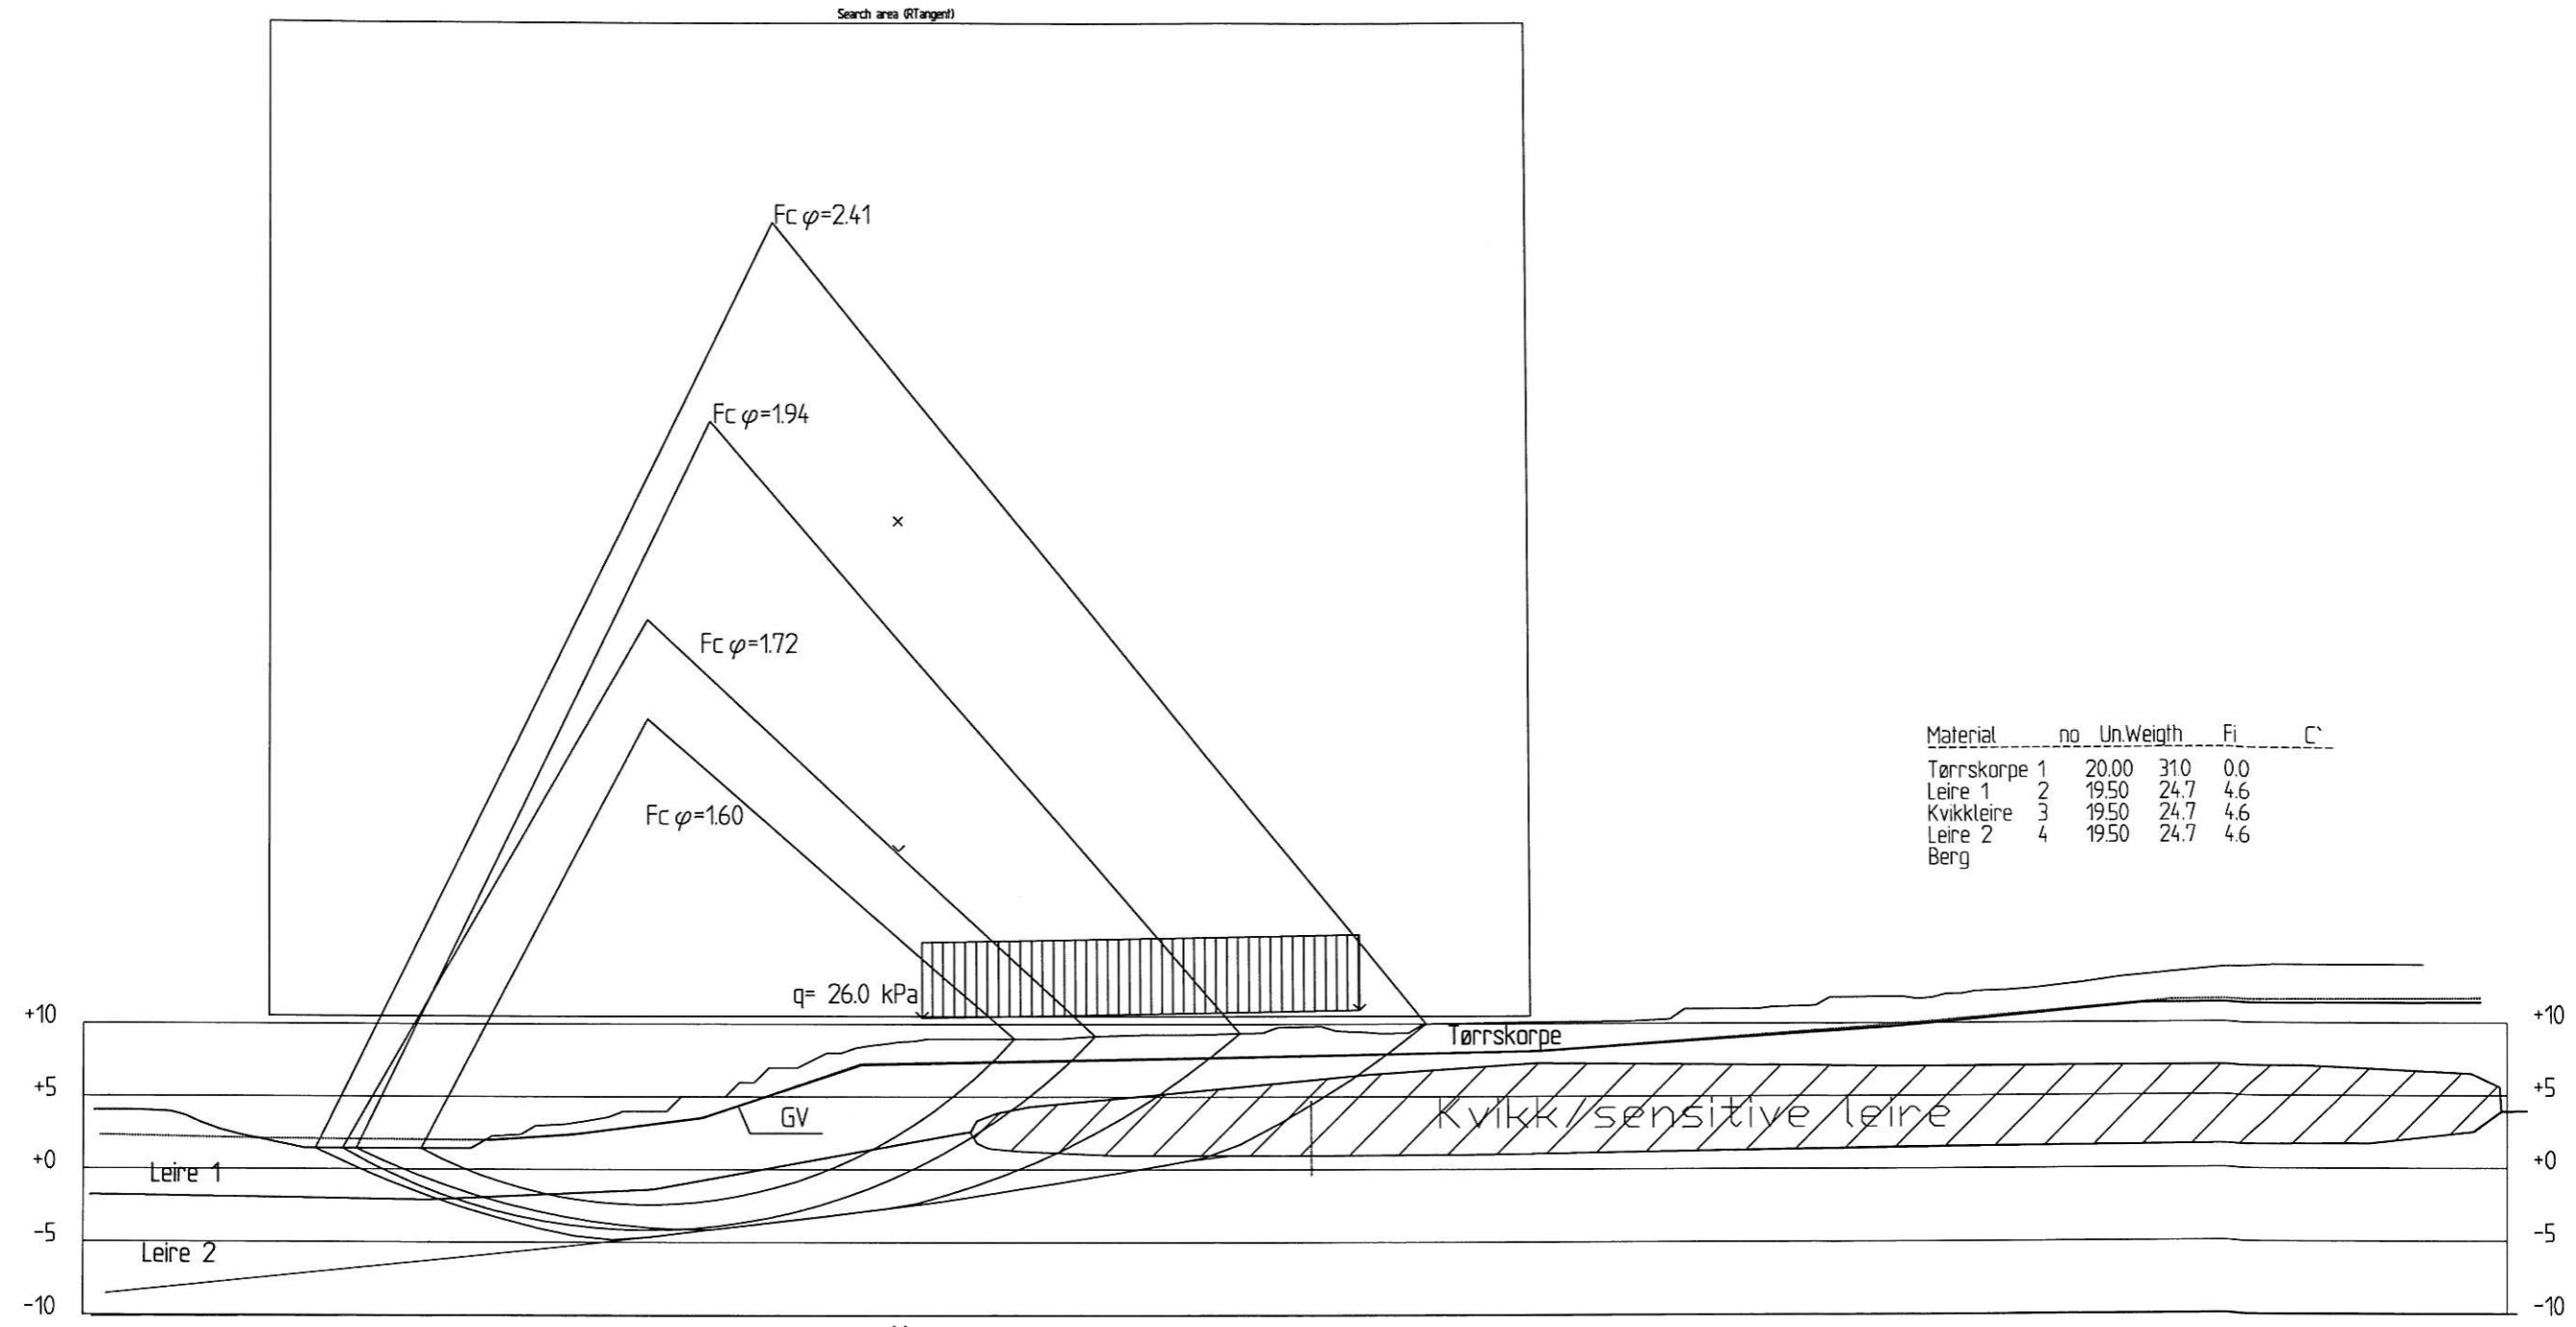
OPPDAG NR. 6090115 MÅLESTOKK 1:500 BLAD NR. 01 AV 01  
TEGNING NR. TEGNING NR. REV.  
207 0

INNHOLD  
Stabilitetsanalyse - Profil A  
Dagens situasjon  
Effektivspenningsanalyse  
Sammensatt glideflate

Profil A er lagt gjennom nybygget, mot nordvest ned til elva. Stabilitetsberegningene er utført for lokale sirkelflater i skråningsfoten og sammensatte flater som starter på tomta for bygget. Profil B – E er plassert i området sør for byggene for å undersøke stabiliteten i kvikkleiresonen.

Profil	ADP	Eff spenn	ADP m/bygg	Eff spenn m/bygg	
A	1,51	1,60	1,51	1,60	sirkelflate
A	1,53	1,60	1,60	1,60	sammensatt flate
B	1,88	1,78			
C	2,39	1,72			
D	1,47	1,45			
E	1,32	1,20			
E	1,37	1,33			Med motfylling

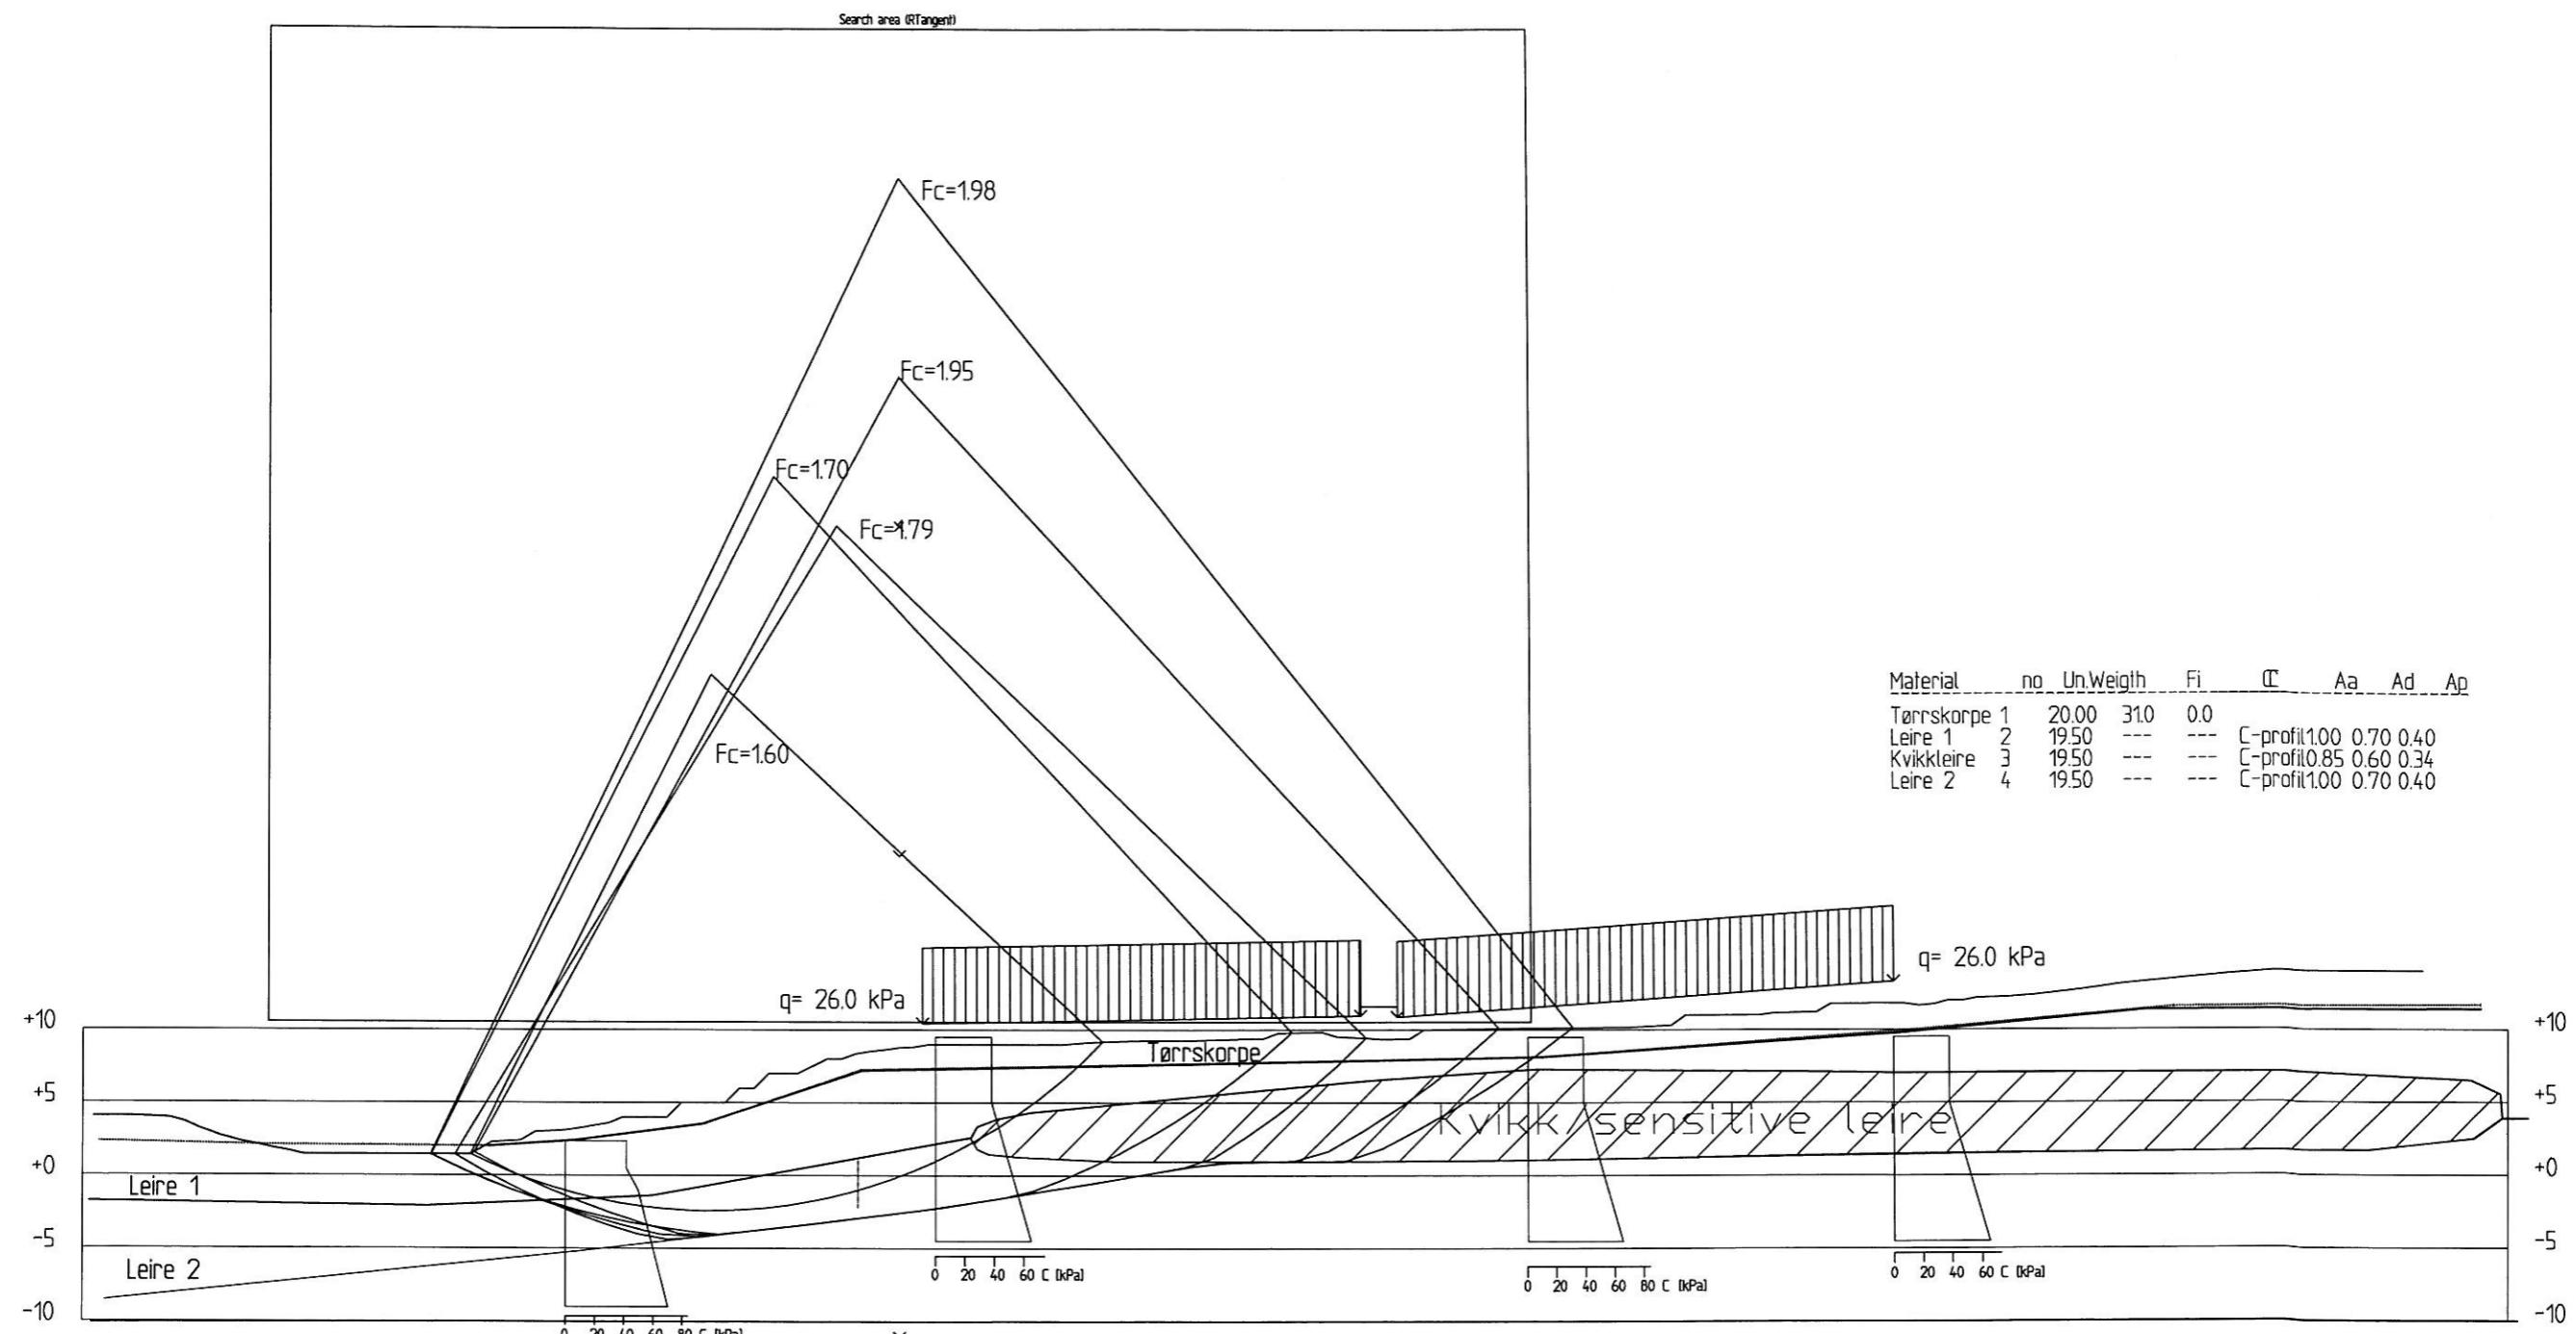
TEGNING NR.  
**208**

INNHOLD  
**Stabilitetsanalyse - Profil A**  
Tilbygg  
Totalspenningsanalyse ADP  
Sammensatt glideflate

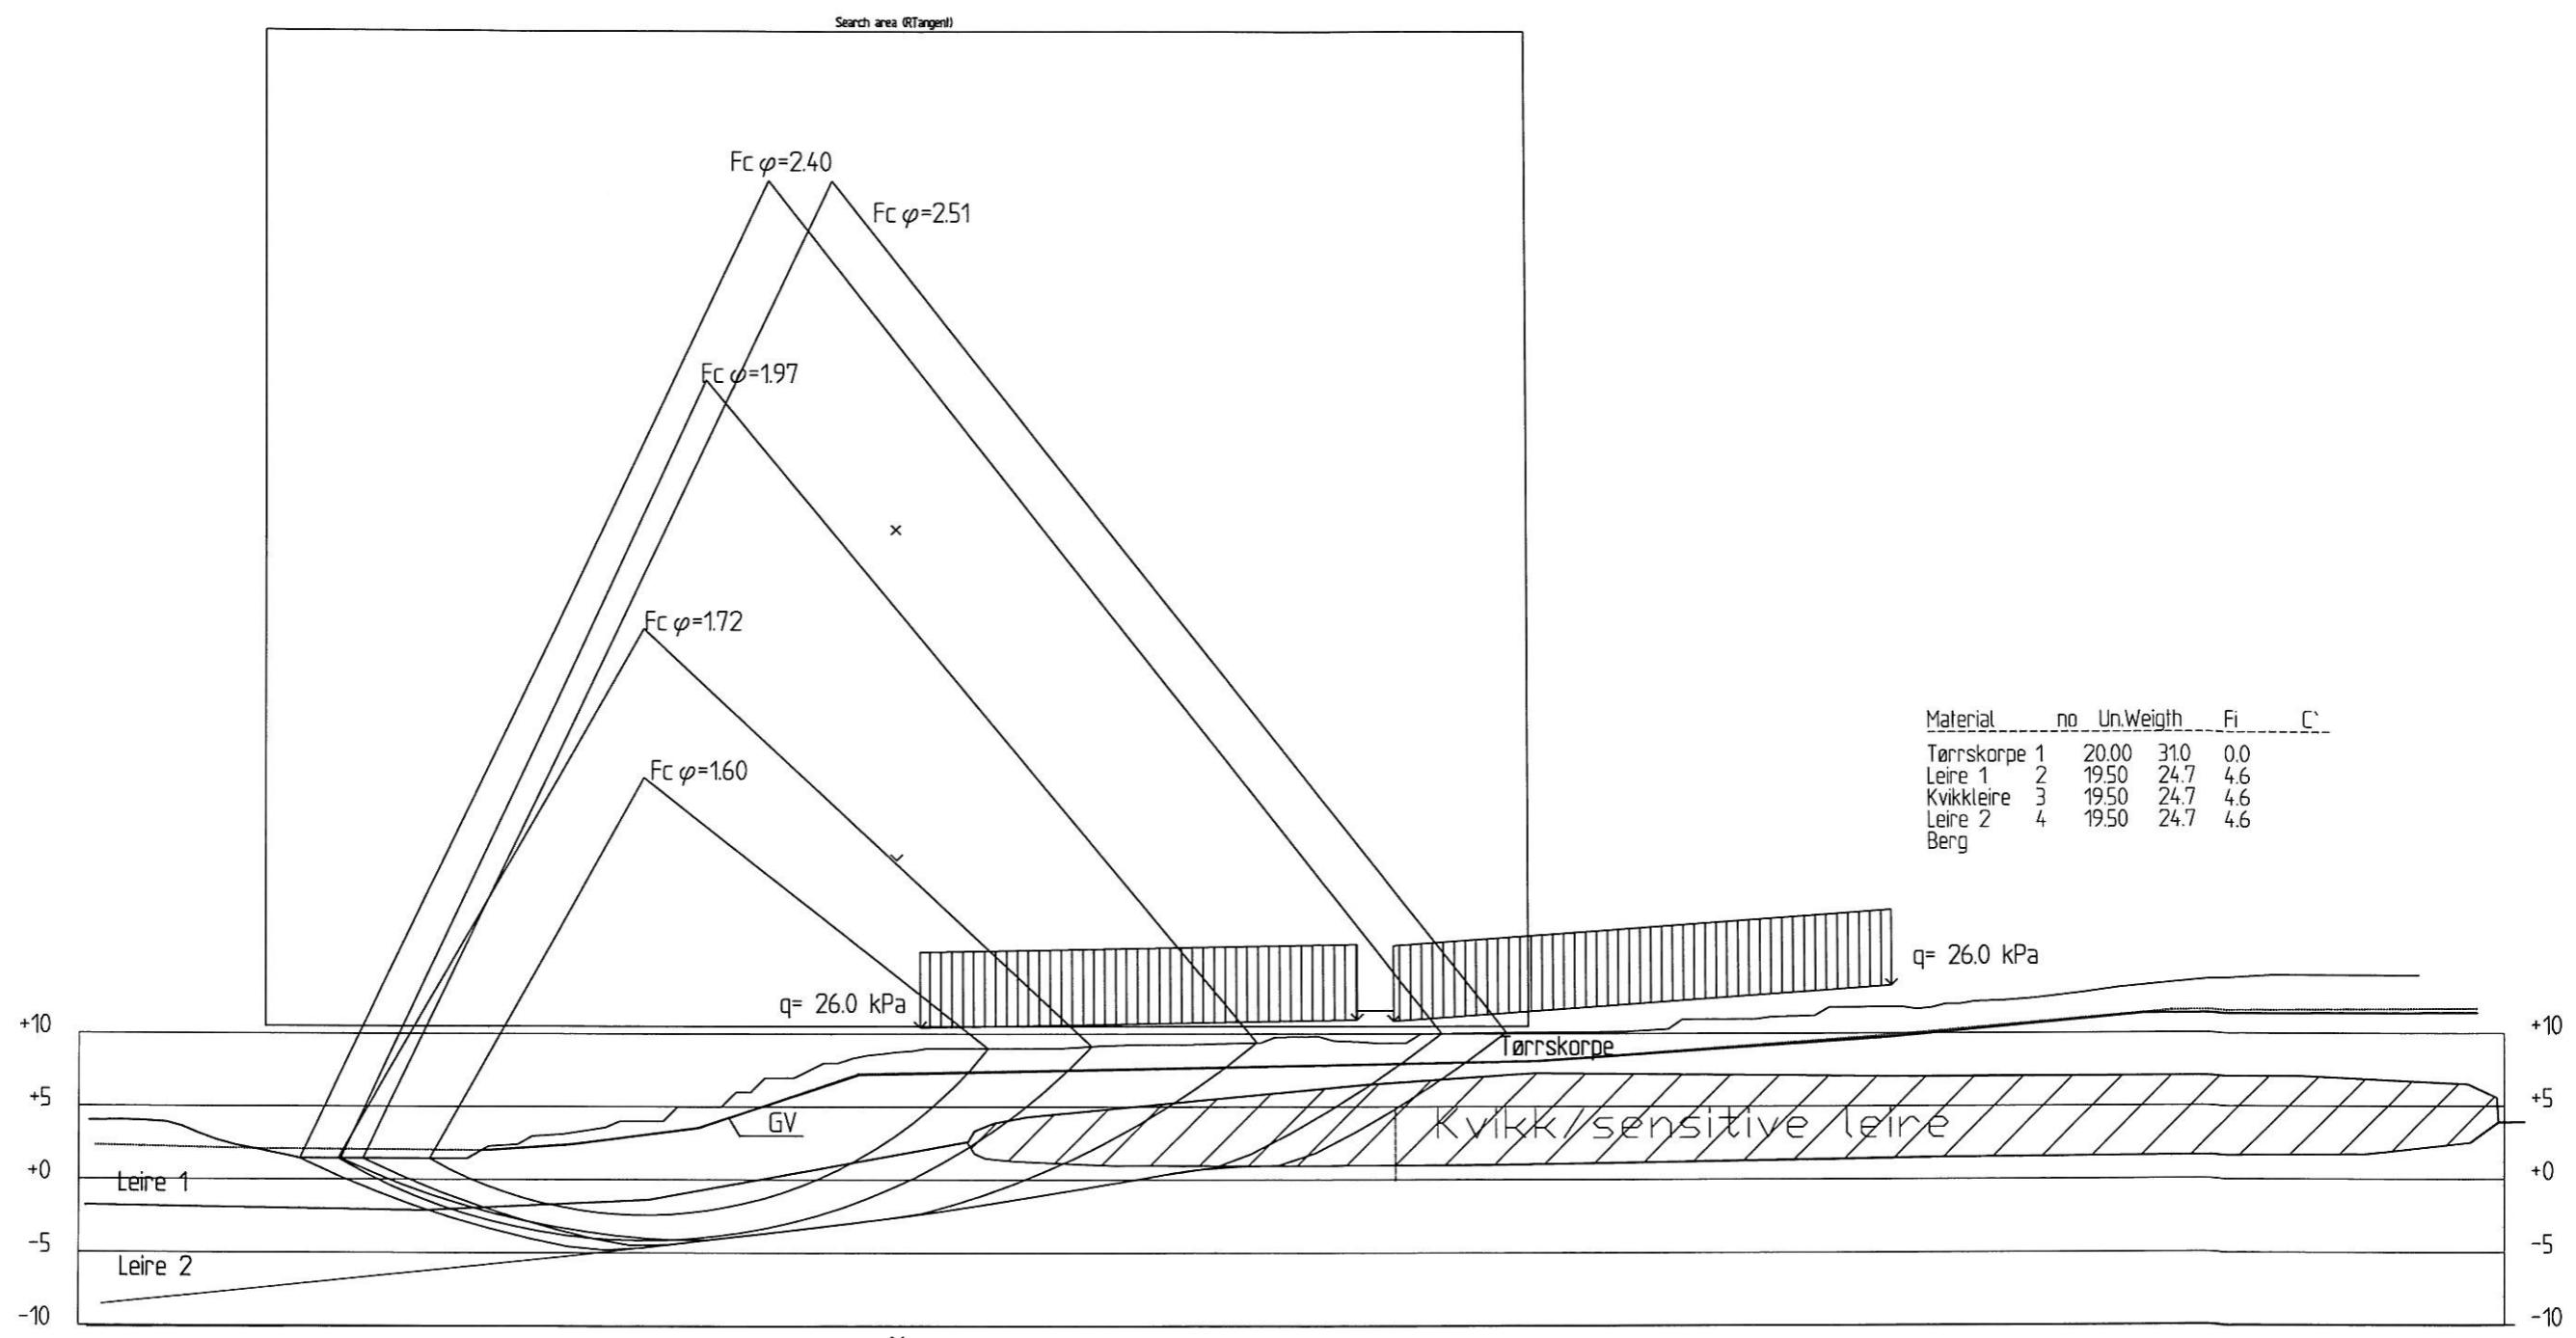
OPPDAG NR. 6090115 MÅLESTOKK 1:500 BLAD NR. 01 AV 01  
TEGNING NR. TEGNING NR. REV. 209 0

INNHOLD  
**Stabilitetsanalyse - Profil A**  
Tilbygg  
Effektivspennningsanalyse  
Sammensatt glideflate

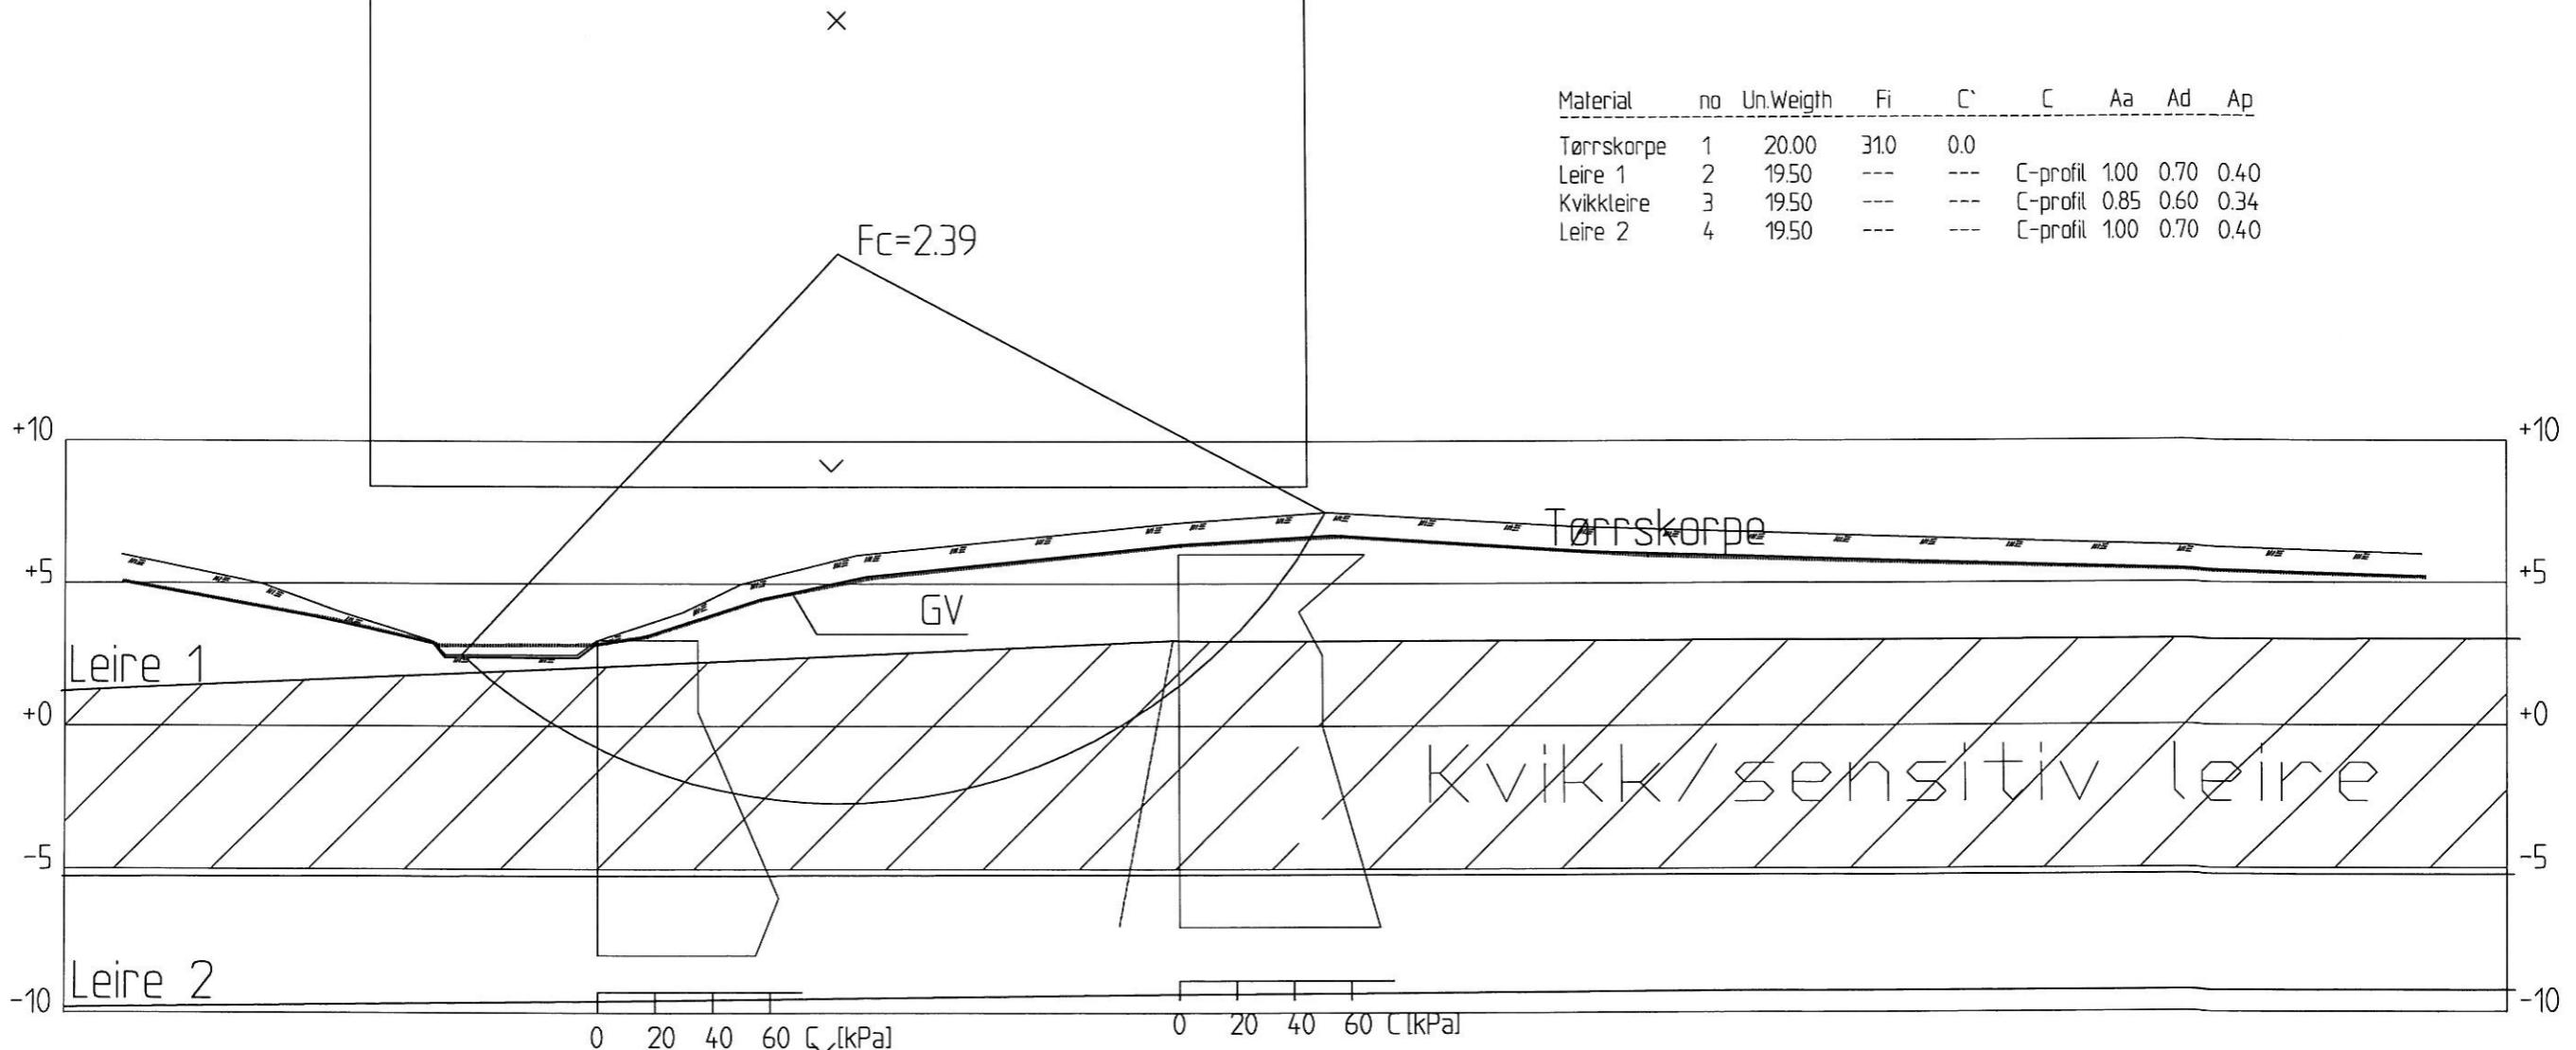
OPPDAG NR. 6090115	MÅLESTOKK 1:400	BLAD NR. 01	AV 01
TEGNING NR.			REV.
212			1

INNHOLD  
Stabilitetsanalyse - Profil C  
Dagens situasjon  
Totalspenningsanalyse ADP

På vestre delen av området, profil A – C er stabiliteten beregnet for lokale glideflater i elveskråningen og dypere flater ned i kvikkleirelaget for beregning av områdestabiliteten. Det er ikke registrert kvikkleire på østre delen av området. I profil D og E er det derfor brukt samme skjærstyrkeprofil som i vestre del av området, men uten styrkeredusjon som for kvikkleirelaget.

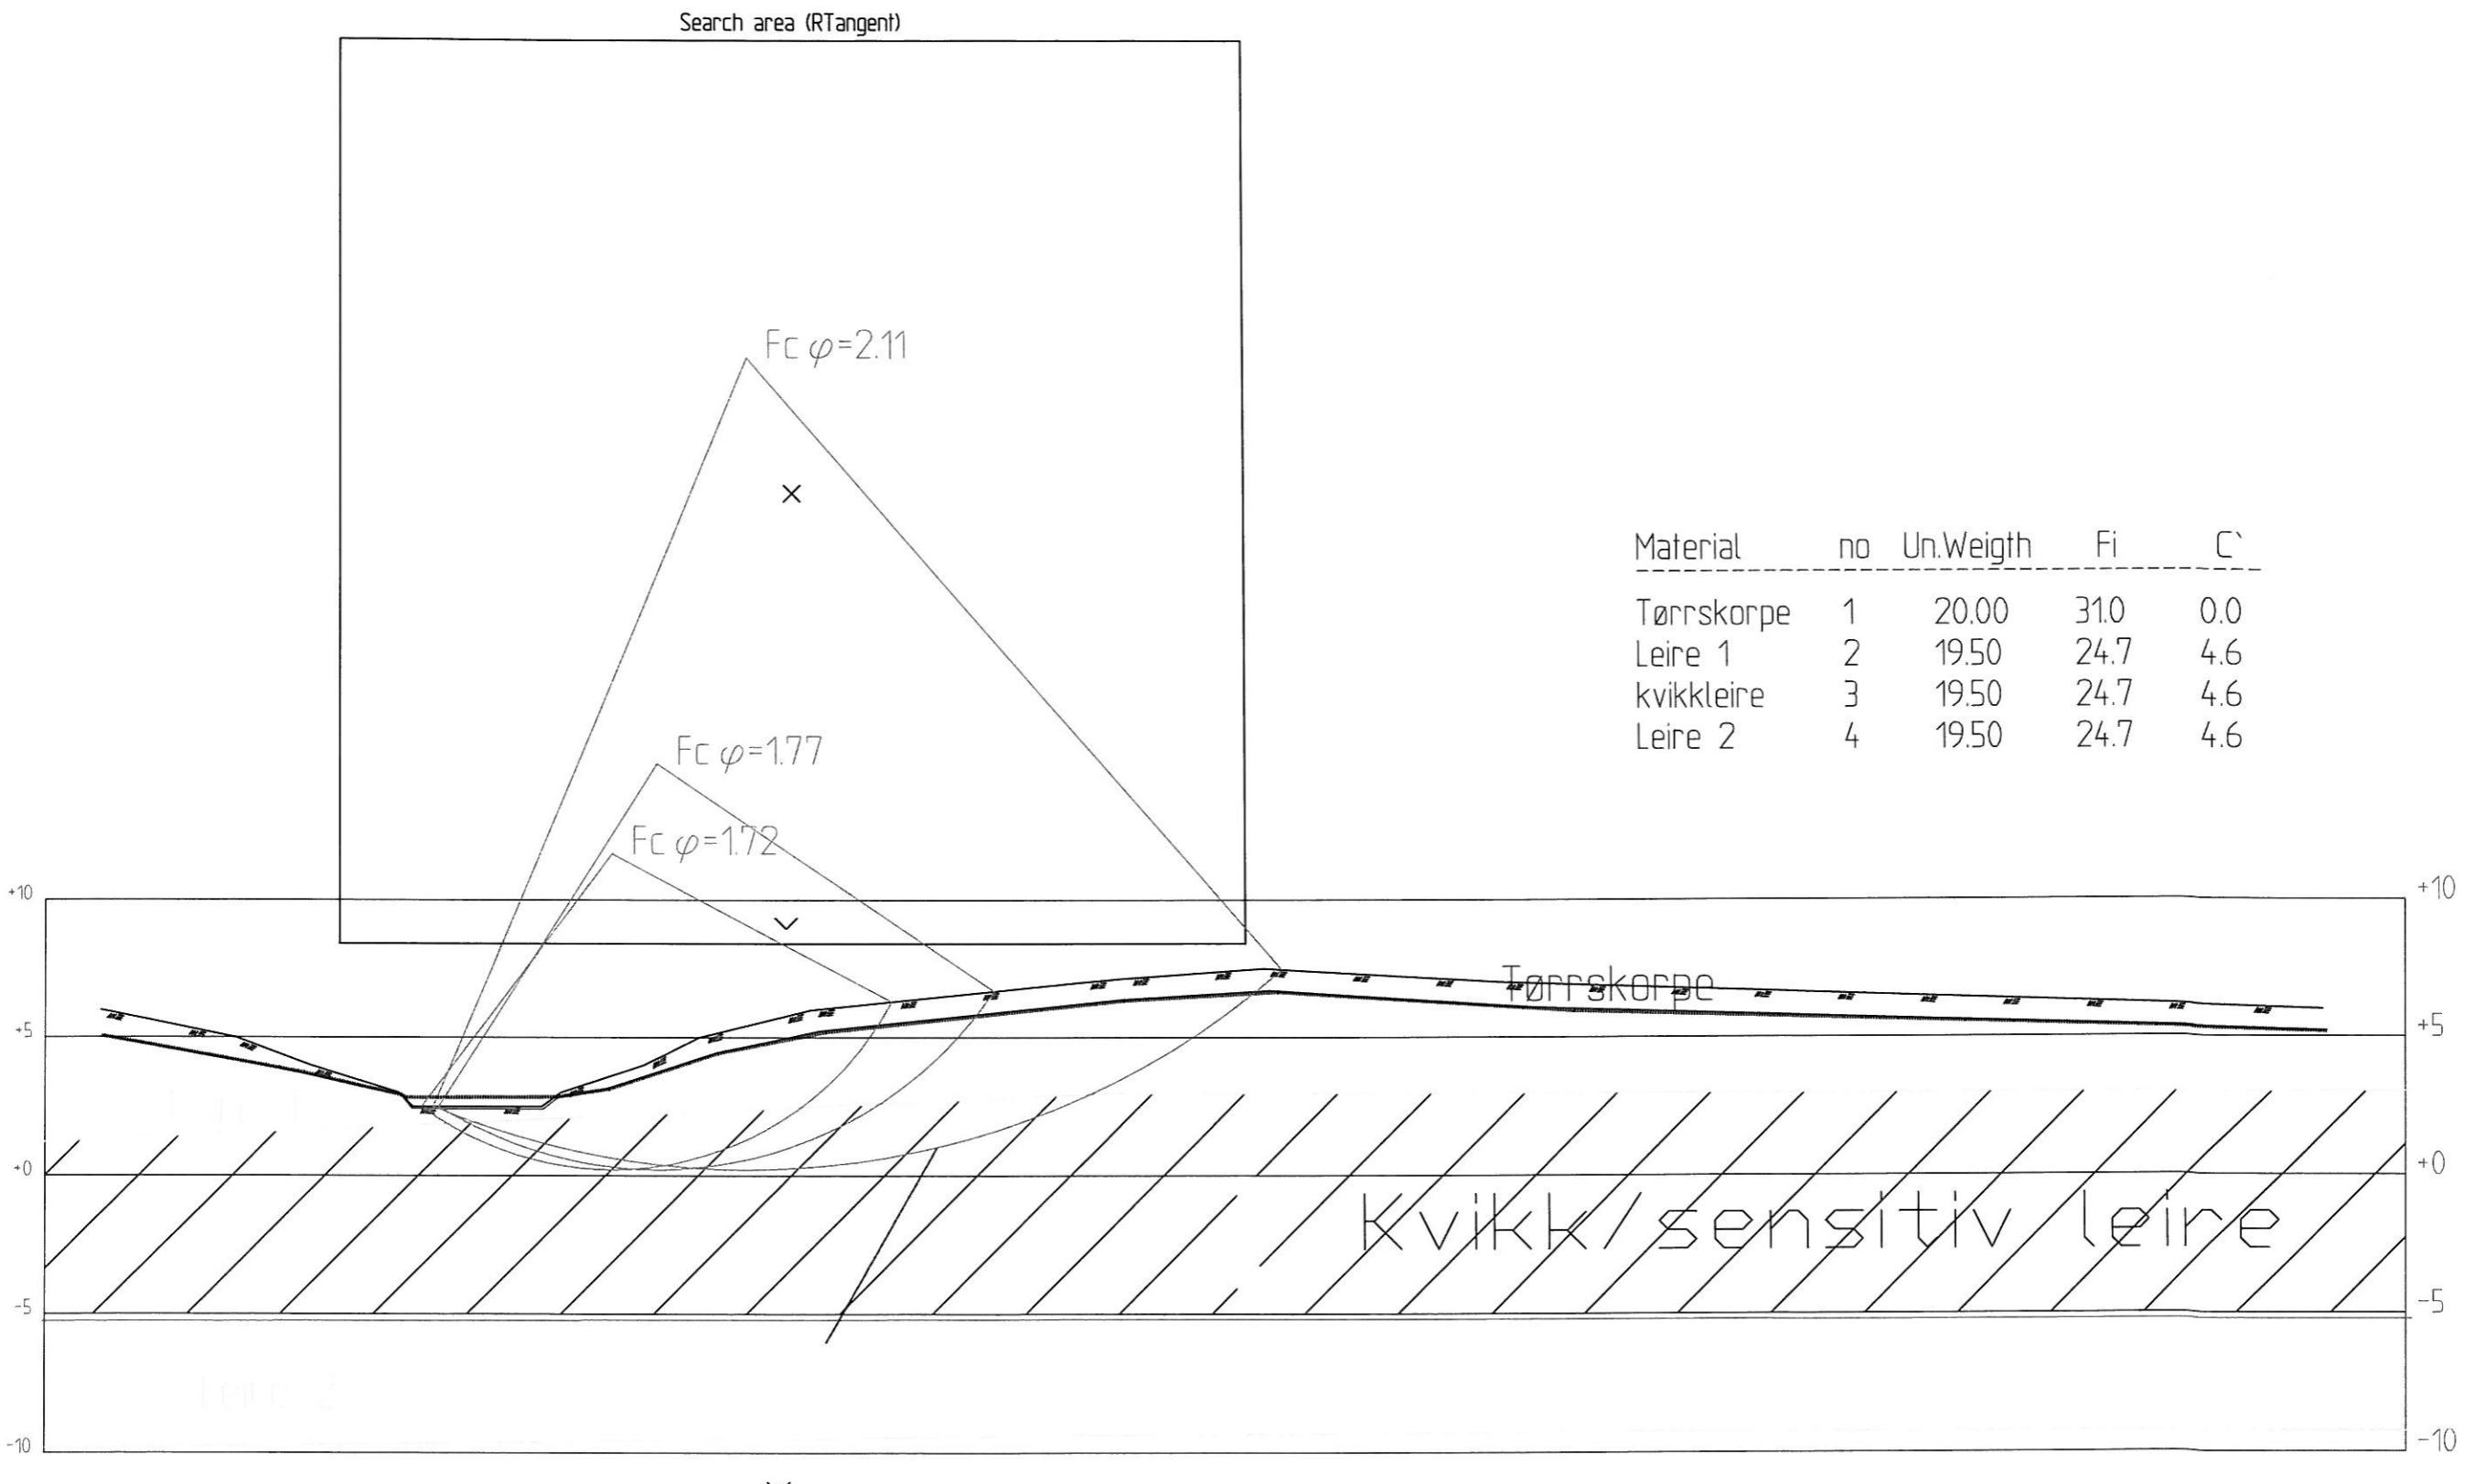
INNHOLD  
Stabilitetsanalyse - Profil C

Dagens situasjon  
Effektivpenningasanalyse ADP

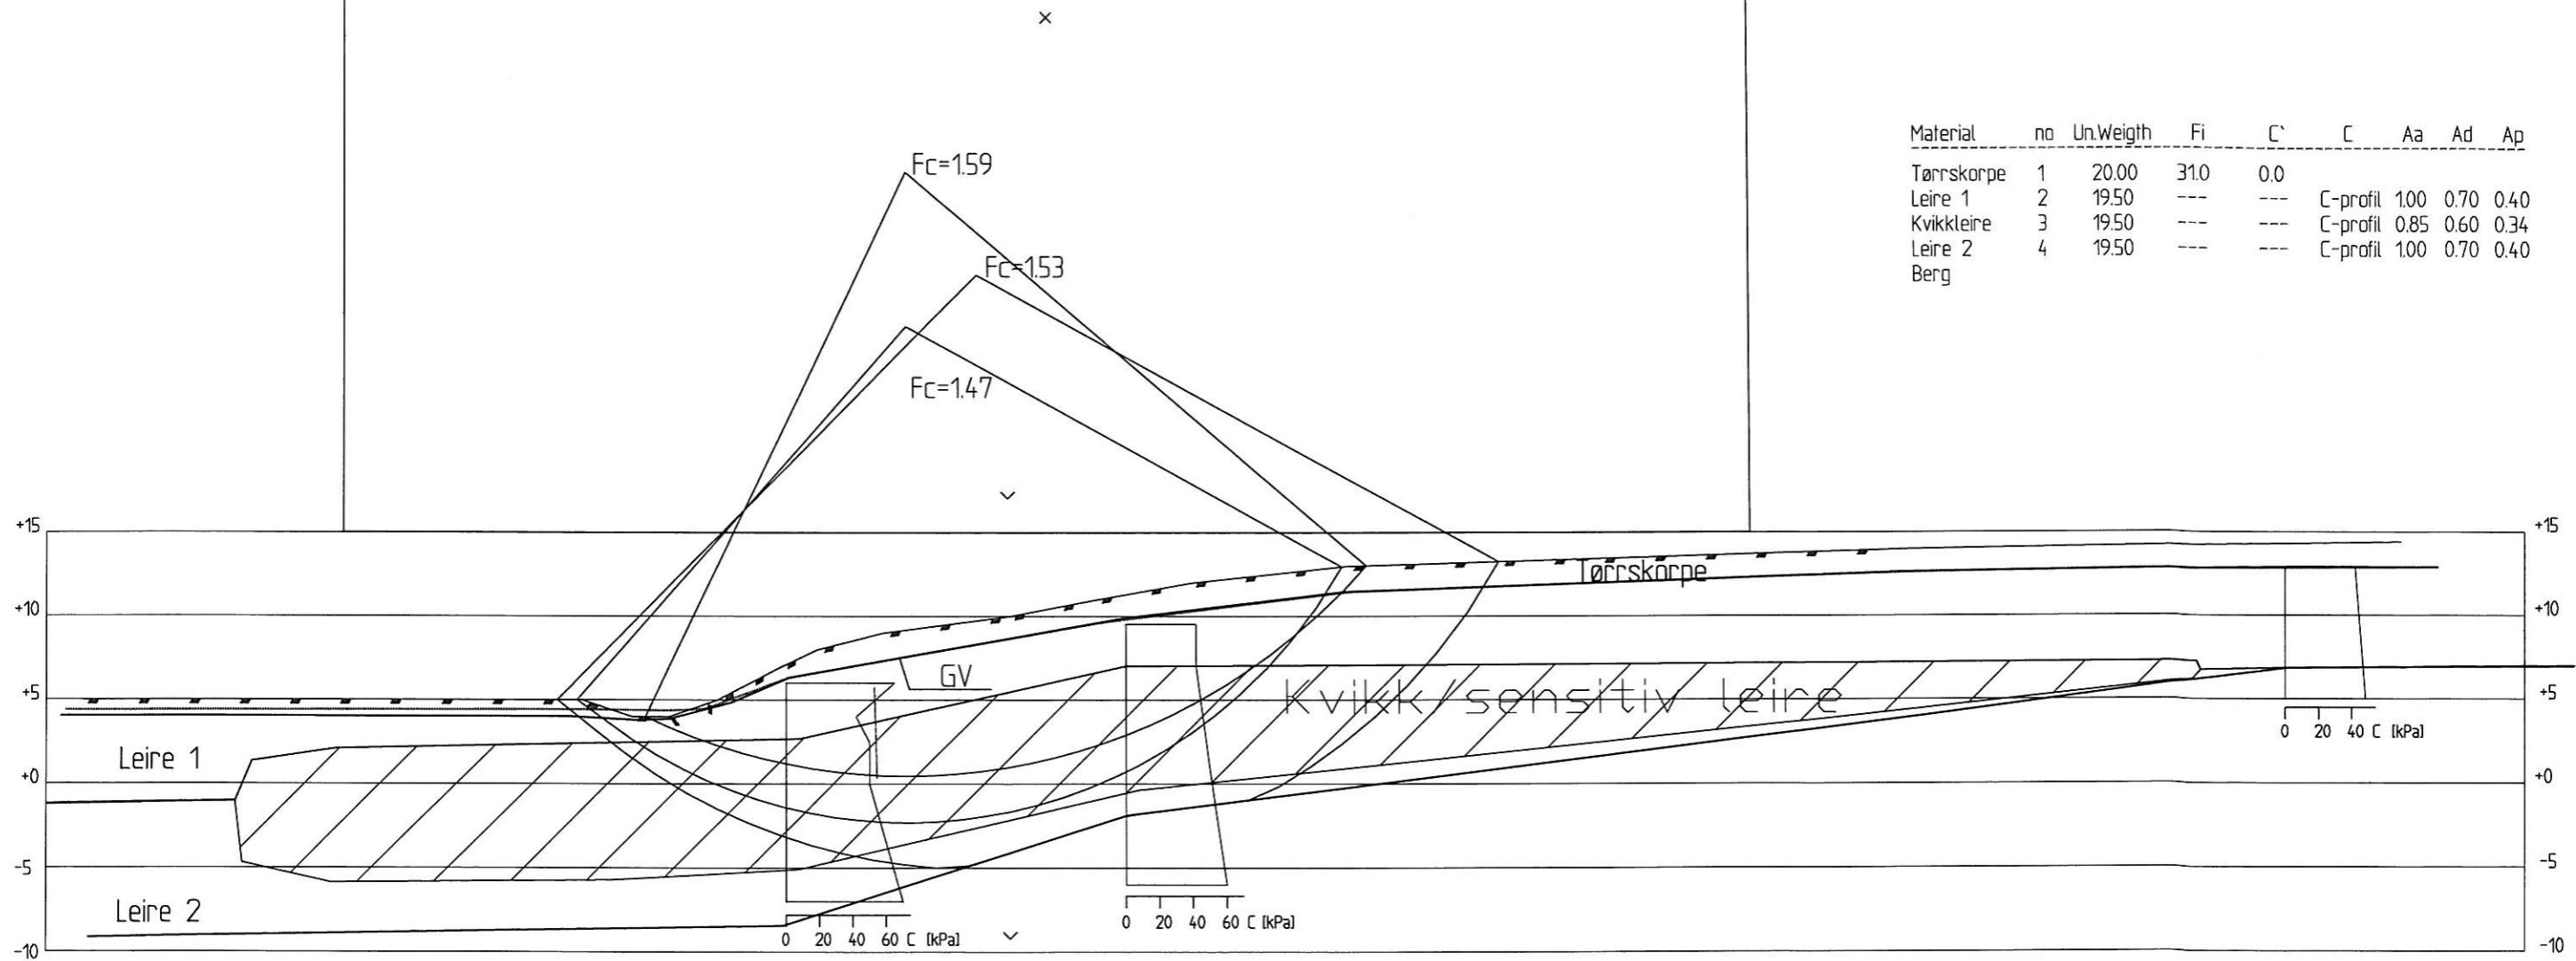
OPPDAG NR. 6090115	MÅLESTOKK 1:400	BLAD NR. 01	AV 01
TEGNING NR. 214			REV. 0

INNHOLD  
Stabilitetsanalyse - Profil D  
Dagens situasjon  
Totalspenningsanalyse ADP
