# LÅNKE BOSENTER **NYBYGG**

# Stjørdal kommune Lånke bosenter

Geoteknisk vurdering av utbygging.  
Stabilitetsvurdering av området mot Fugla

Oppdrag nr.: 6090115 rapport nr 2

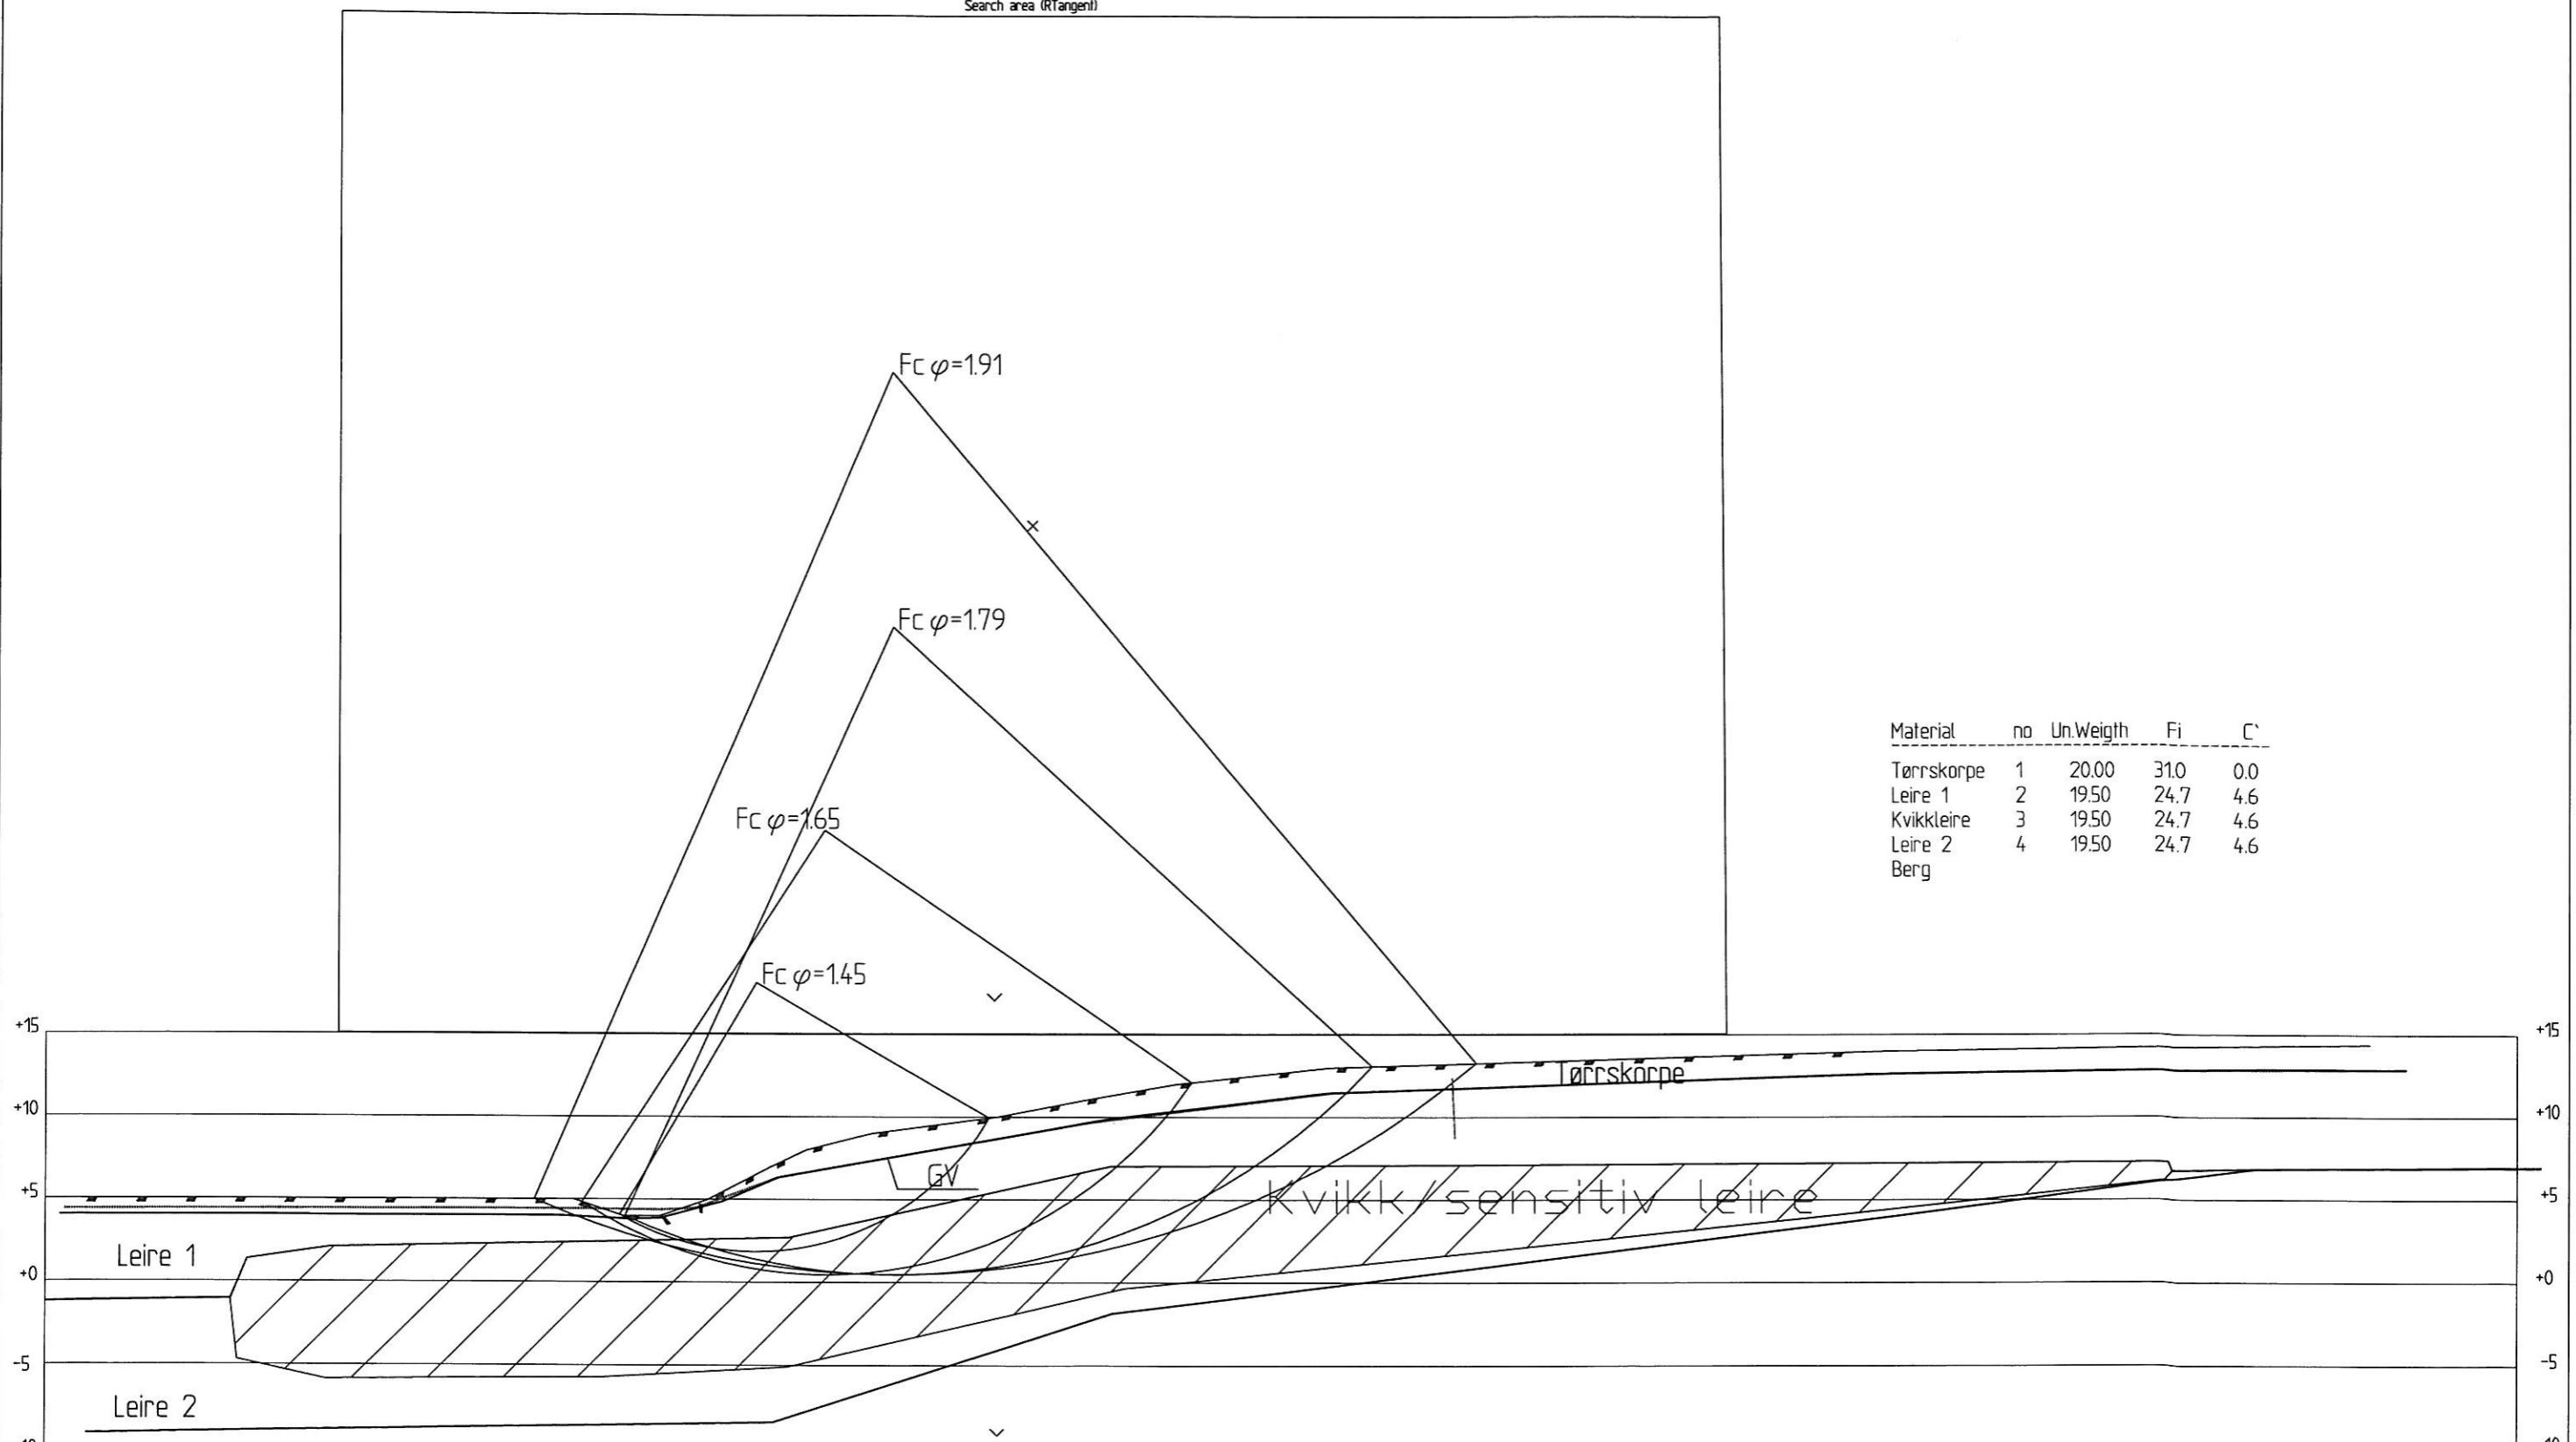
OPPDAG NR. 6090115 MÅLESTOKK 1:400 BLAD NR. 01 AV 01  
TEGNING NR. REV.  
215 0

INNHOLD  
Stabilitetsanalyse - Profil D  
Dagens situasjon  
Effektivspenningsanalyse

Profil	ADP	Eff spenn	ADP m/bygg	Eff spenn m/bygg	
A	1,51	1,60	1,51	1,60	sirkelflate
A	1,53	1,60	1,60	1,60	sammensatt flate
B	1,88	1,78			
C	2,39	1,72			
D	1,47	1,45			
E	1,32	1,20			
E	1,37	1,33			Med motfylling

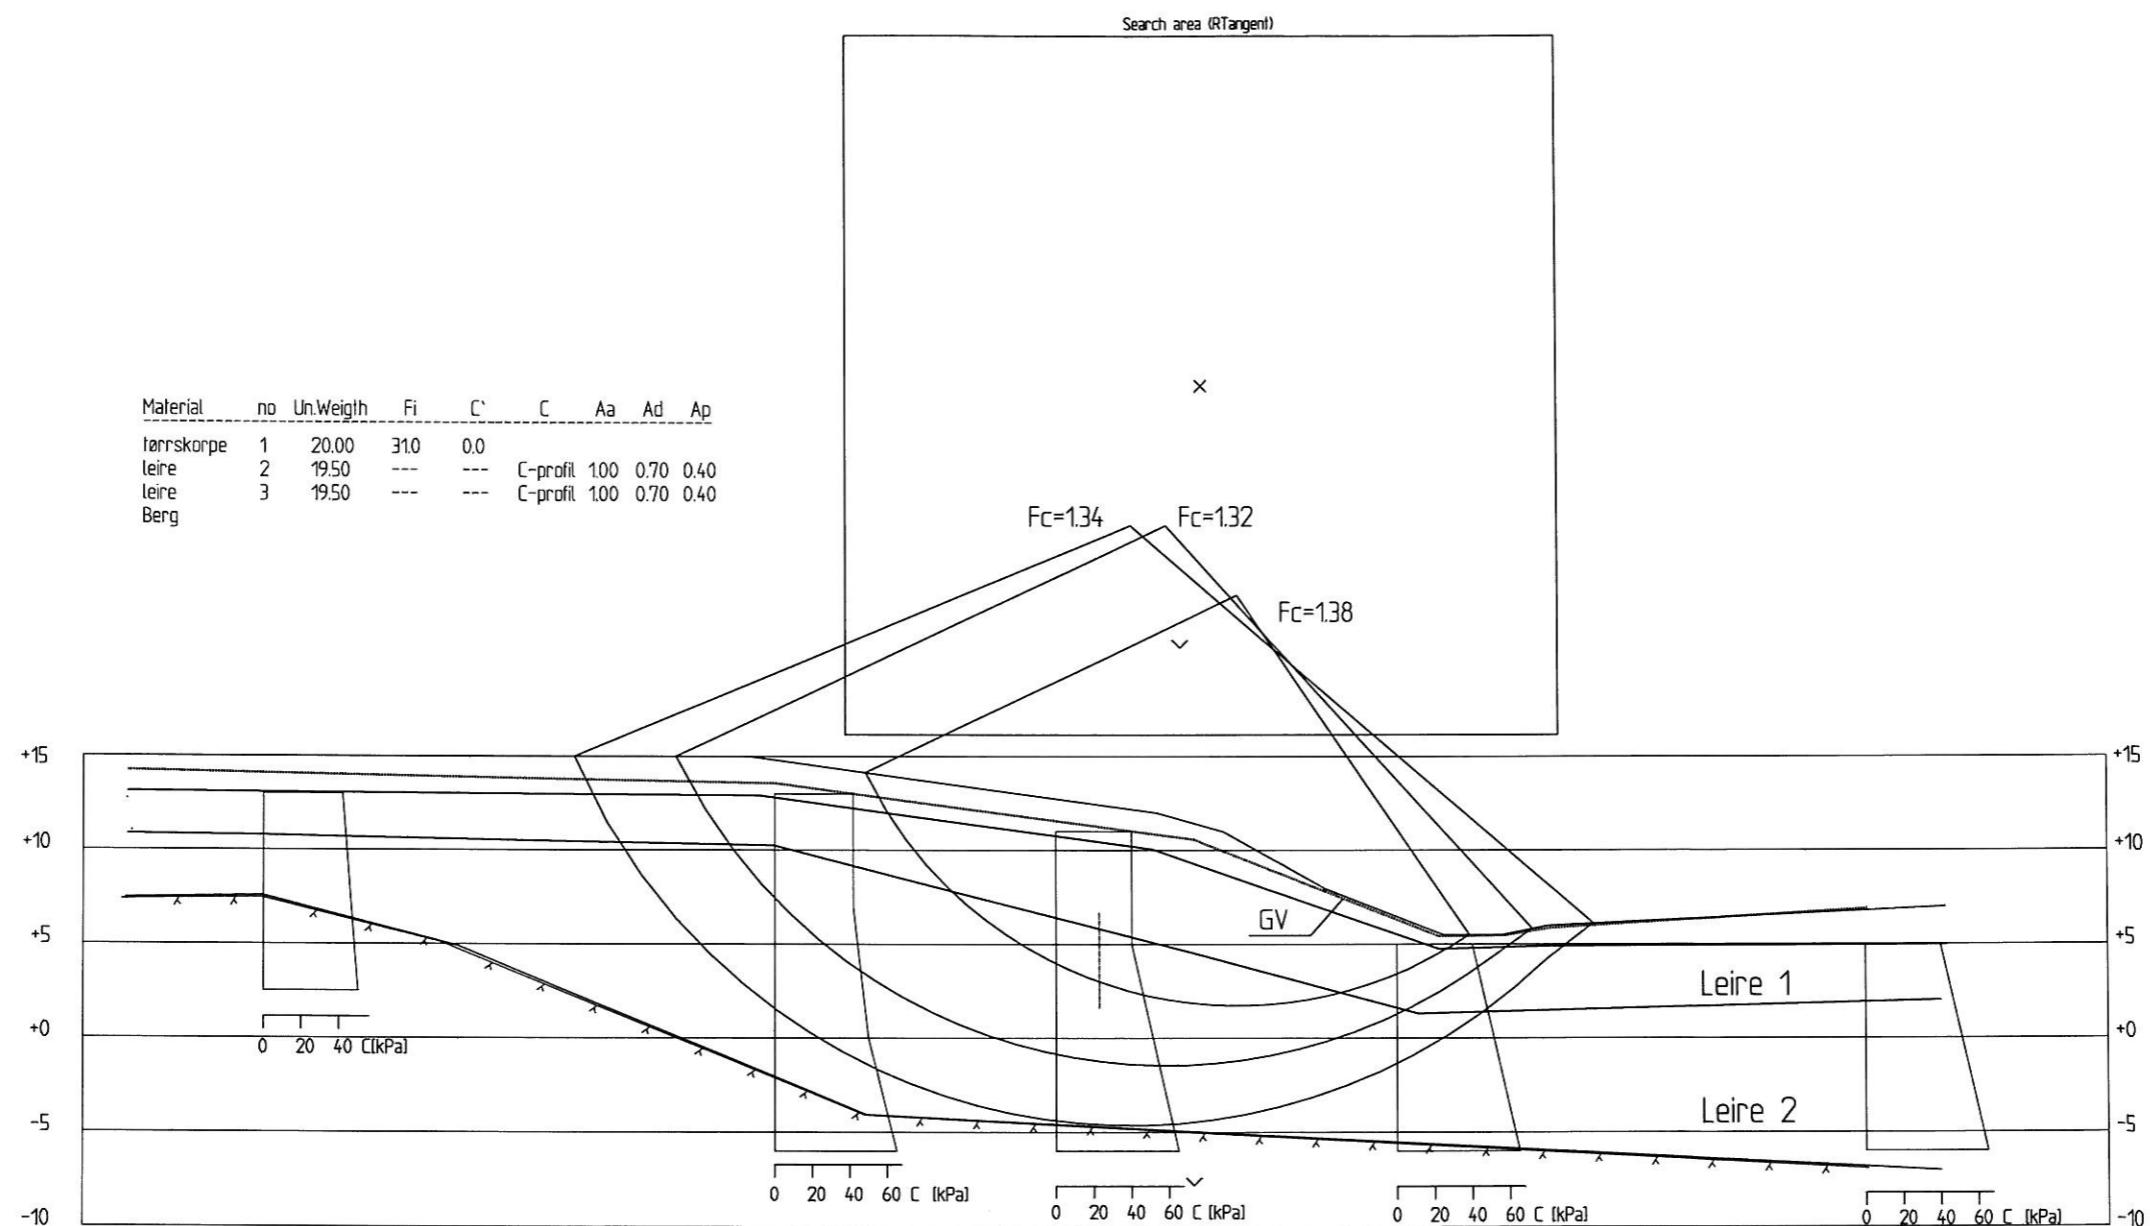
OPPDRA� NR. 6090115	MÅLESTOKK 1:400	BLAD NR. 01	AV 01
TEGNING NR.		REV.	
			216
			0

INNHOLD  
Stabilitetsanalyse - Profil E  
Dagens situasjon  
Totalspenningsanalyse ADP

Beregnet stabilitet av området er innenfor kravet, med unntak av profil E.

Terrenget på området er slakt, men skråningene nærmest elva står med antatt maksimal helning i forhold til antatt overflatestabilitet i leirterrenge. Elveskråningene har høyde ca 3 – 5 m. Det er registrert erosjon i skråningsfot ved borpunkt 3. Overflatehelningingen er størst i profil E, med helning opptil 1 : 1,75.

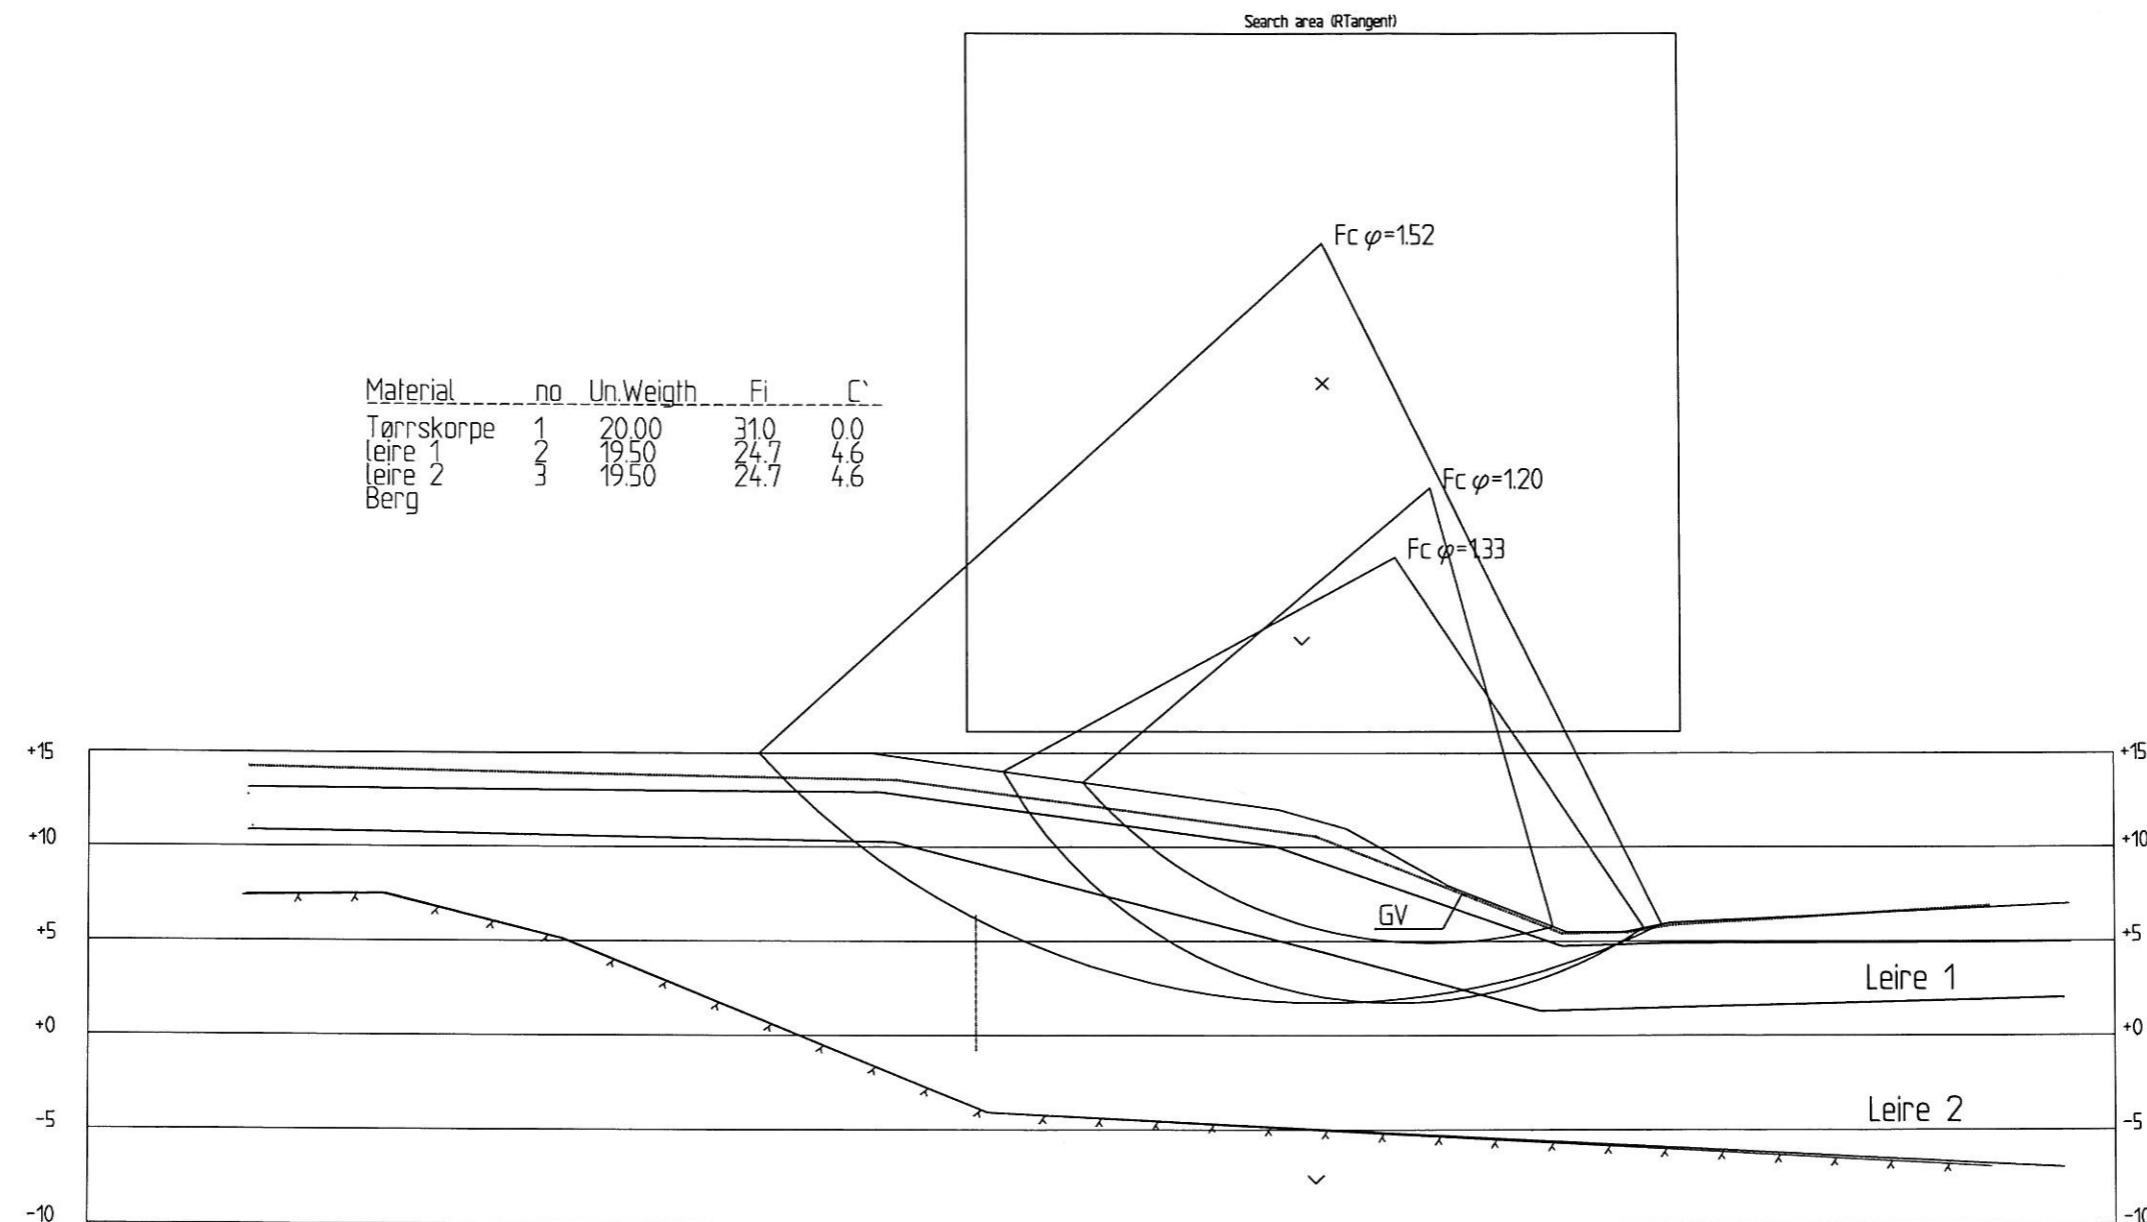
OPPDRAg NR. <b>6090115</b>	MÅLESTOKK <b>1:400</b>	BLAD NR. <b>01</b>	AV <b>01</b>
TEGNING NR.			REV.
			<b>217</b>

INNHOLD  
**Stabilitetsanalyse - Profil E**  
Dagens situasjon  
Effektivspenningsanalyse

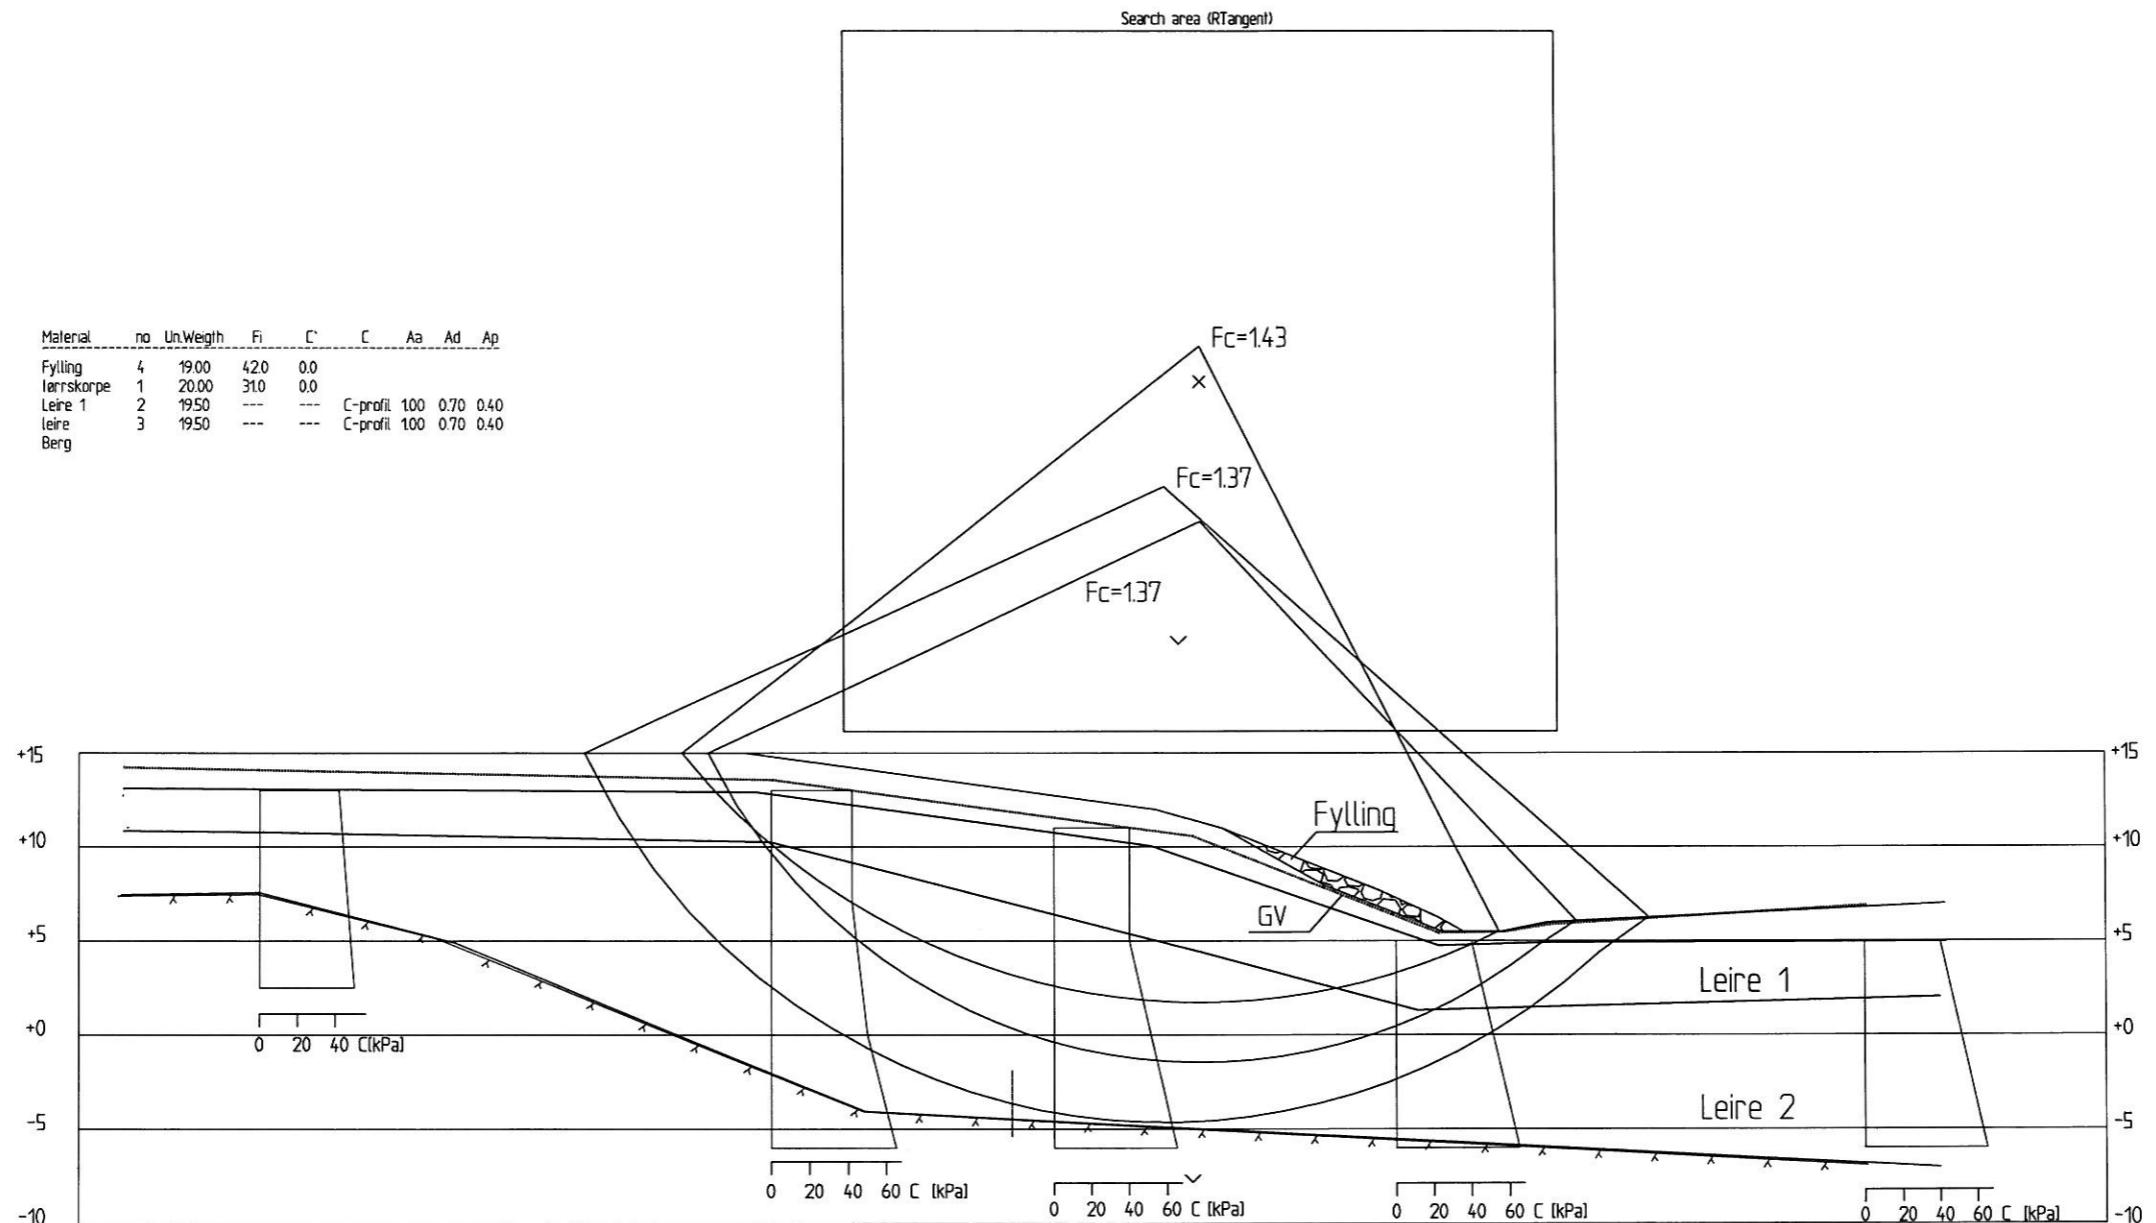
00	28.04.2009		OBD										
REV.	DATO	ENDRING	TEGN	KONTR	GODKJ								
TEGNINGSSTATUS						RAMBOLL				OPPDAG			
Rambøll Norge AS - Region Midt-Norge P.B. 7493 Mellomila 79, N-7018 Trondheim Tlf: 73 84 10 00 - FAX: 73 84 10 60	Lånke bosenter, nybygg				INNHOLD				OPPDAG NR.				MÅLESTOKK
	Oppdragsgiver				Stabilitetsanalyse - Profil E				6090115				BLAD NR.
	Stjørdal kommune				Tiltak				1:400				AV
					Totalspenningsanalyse								REV.
													218
													0

Tiltak for å bedre stabiliteten i profil E kan være erosjonsbeskyttelse, motfylling, heving av elve-/bekkeleie, omlegging av elv/bekk eller bakkeplanering. Stabilitetsberegnning med en motfylling i nedre del av skråningen er vist på tegning 218 og 219. Viste motfylling gir materialkoeffisienter innenfor kravet, med hhv 3,7% og 10,8% forbedring for total- og effektivspenningsanalysen.

Beregnet stabilitet av området for dypere glidninger er innenfor kravet, med unntak av profil E. Der kan det oppnås tilstrekkelig bedring av stabiliteten ved å regne med motfylling i nedre del av skråningen.

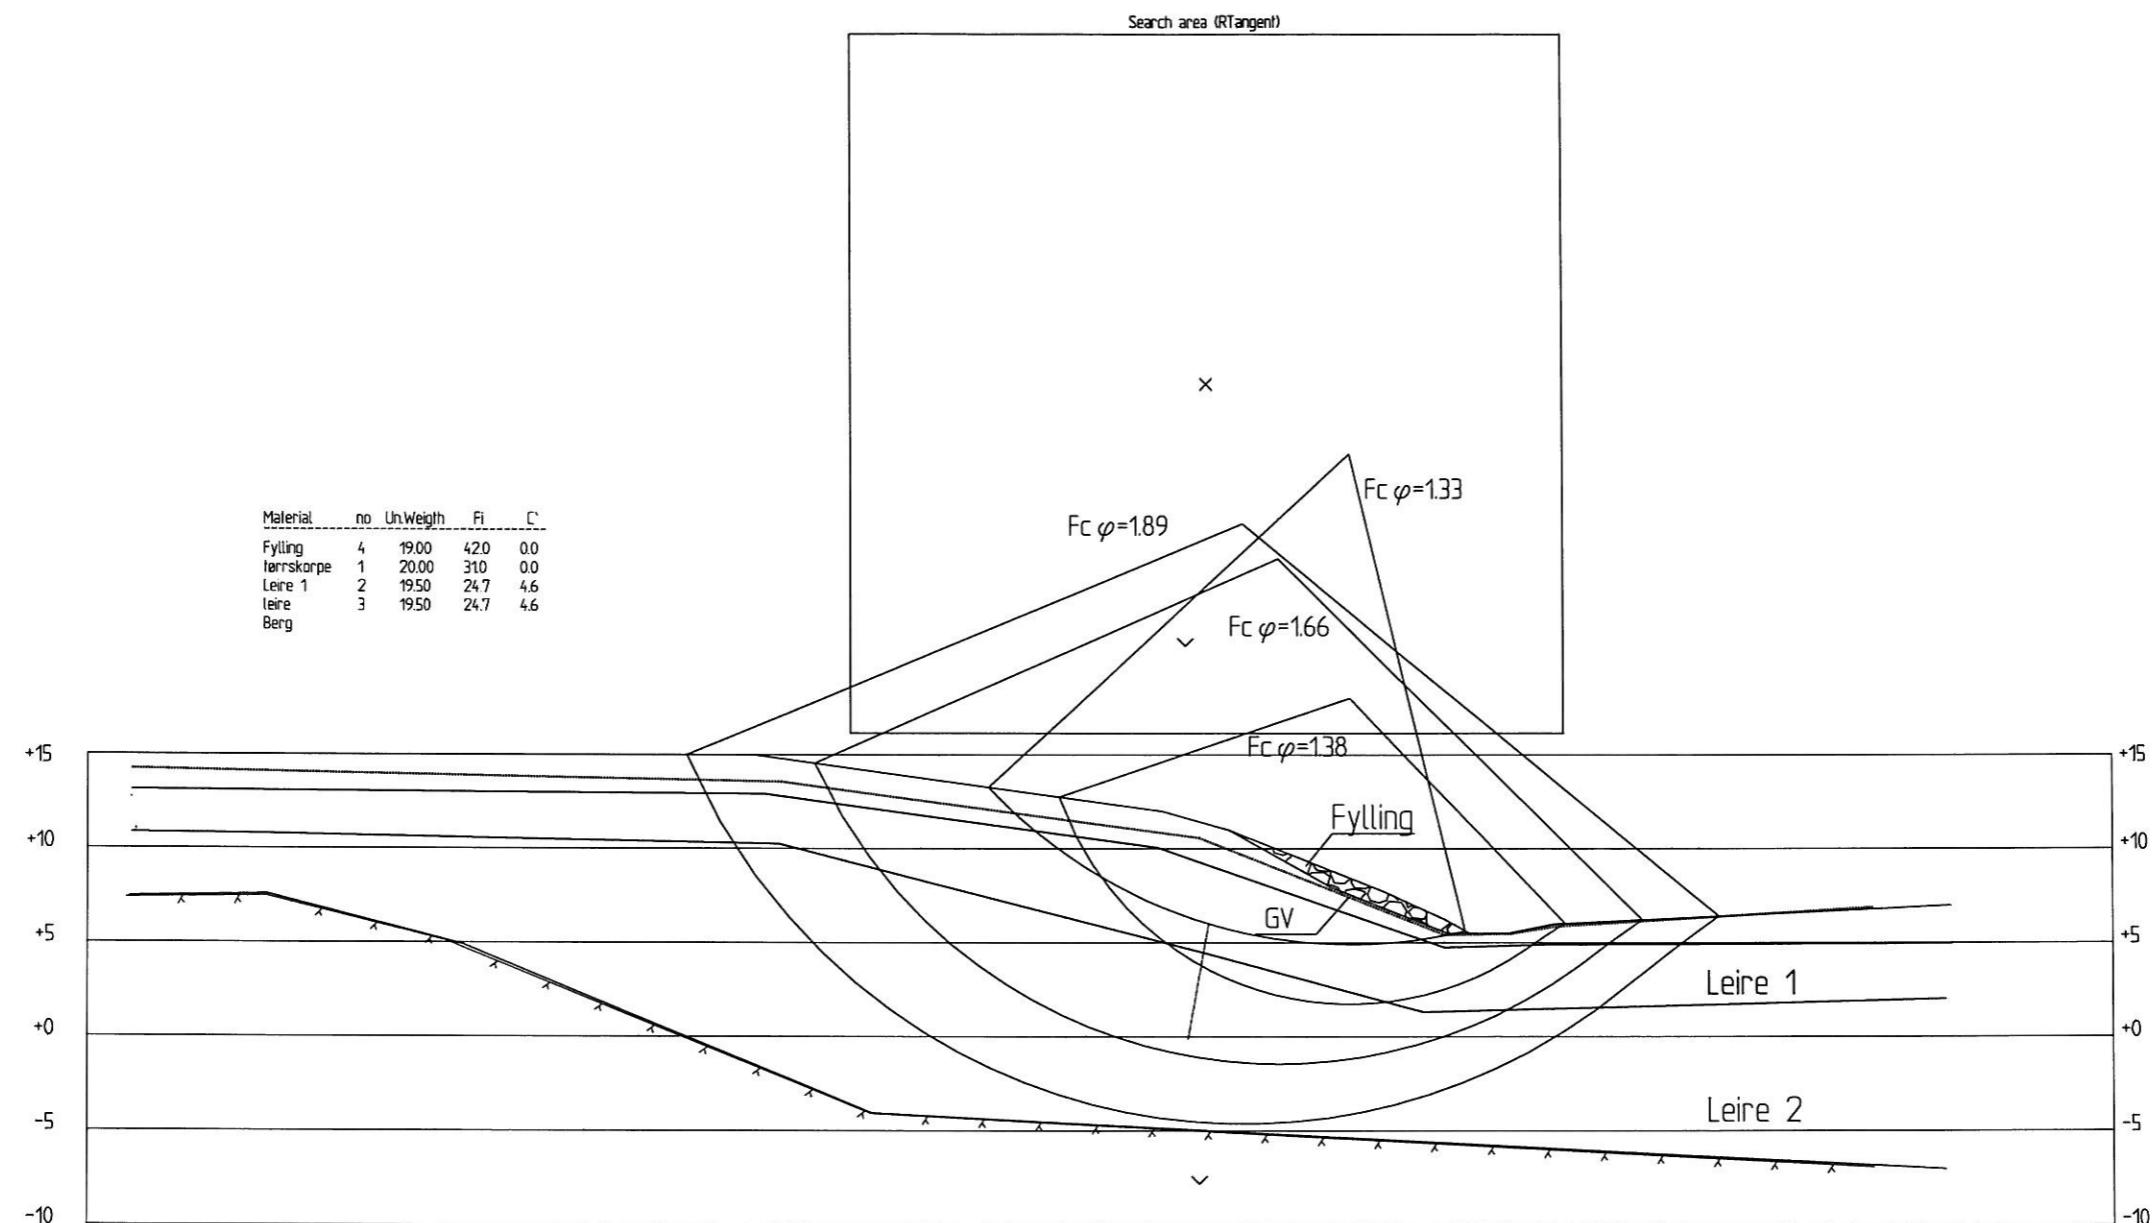
**INNHOLD**  
**Stabilitetsanalyse - Profil E**  
**Tiltak**  
**Effektivspenningsanalyse**
