R. 318 ERLING SKAKKES GATE

Etter oppdrag fra Planavdelingen v/o.ing. Syrstad er det utført grunnboringer for Erling Skakkens gate mellom Prinsens gate og Elvegata. Formålet med undersøkelsen er å vurdere behovet for masseutskifting i forbindelse med opparbeidelse av gata.

ERLING SKAKKES GT.

RAPP. NR.: 318

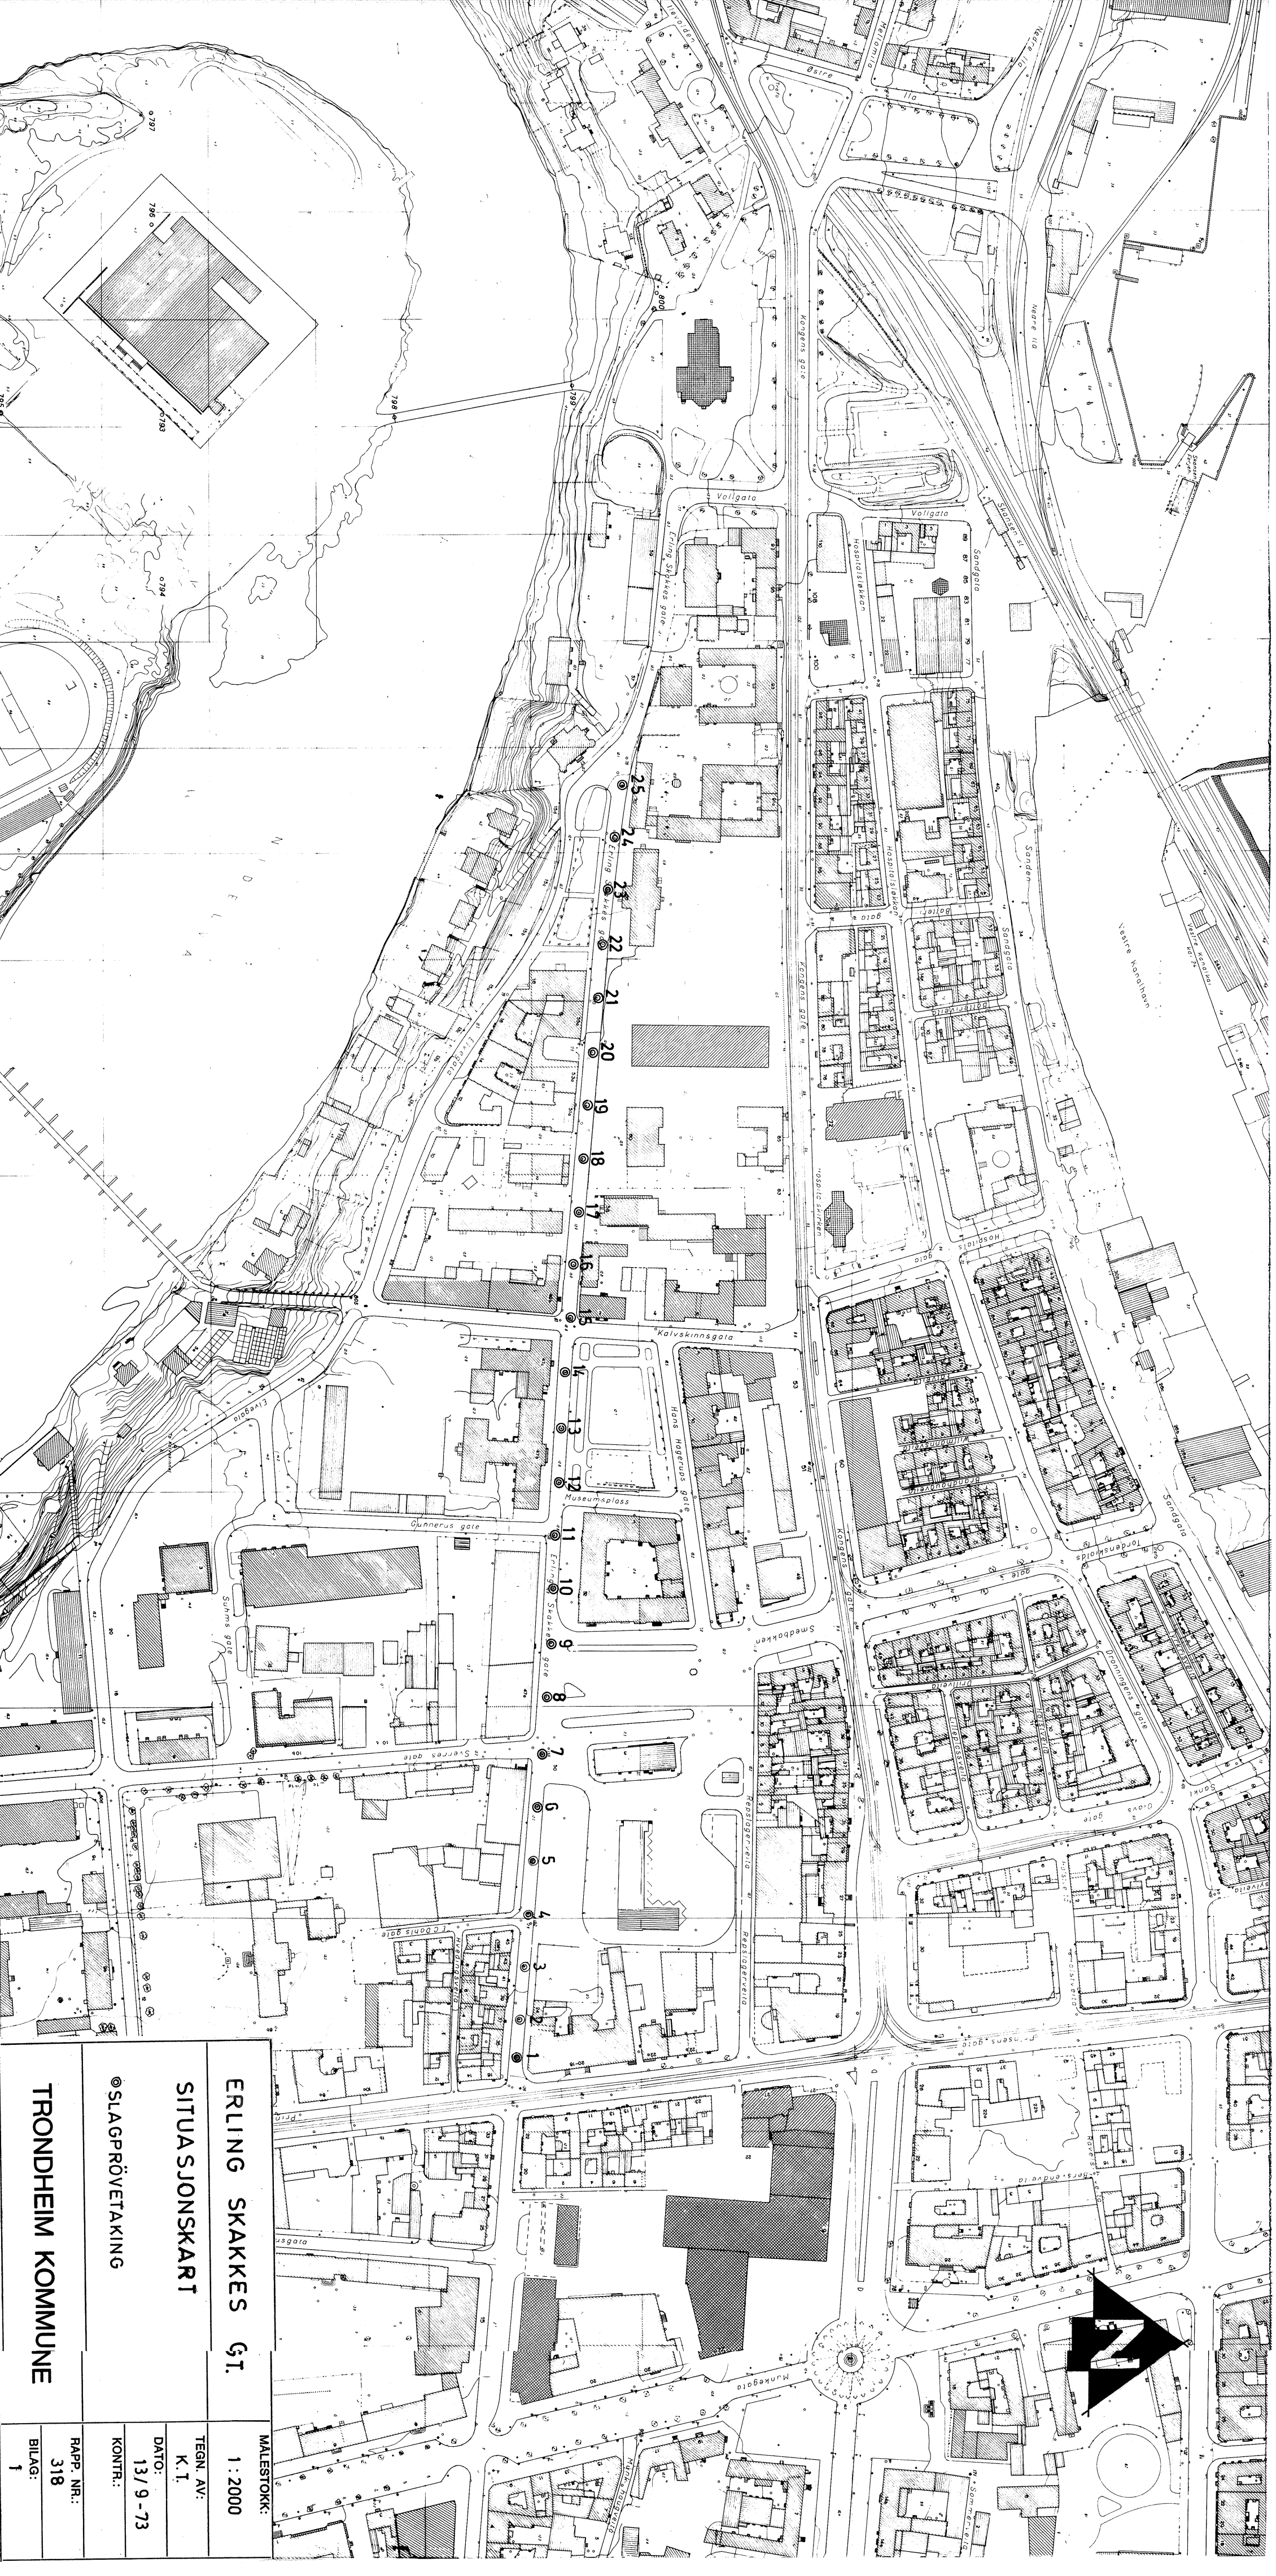
BILAG: 1

SITUASJONSKART

© SLAGPRÖVETAKING

Arbeidet i marken er utført i tiden 23.8. - 29.8.1973 under ledelse av boreformann Johannessen TIV. Det er skovlboret i tilsammen 25 hull med største boreddybde 2,0 m. Hullene er merket 1-25 og plasseringen fremgår av oversiktskart bilag 1. Resultatet av boringene er fremstilt på profilet bilag 2. Terrengprofilen er for enkelhets skyld tegnet horisontalt og rettlinjet.
