# R. 796 NYDAMMEN - VIKÅSEN

## GRUNNUNDERSØKELSER DATARAPPORT

Oppdragsgiver: Kommunalteknisk seksjon		Oppdrag v/: Bjørn Brenne	
Oppdrag: R.796 NYDAMMEN, VIKÅSEN FJELLSONDERINGER			
Sted, dato: Trondheim 26.06.90			
UTM- referanse: NR 770 325		Sted: Vikåsen - Reppe	
Emneord: Fjell			
Feltarbeid utført: juni -90	Antall tekstsider: 1		Antall bilag: 2
<b>Sammendrag:</b> <p>Det er utført sonderinger til fjell med lett utstyr i 26 punkt ved demningen for Nydammen på Vikåsen. Punktene er satt ut og innmålt av Kommunalteknisk seksjon.</p> <p>Resultatene fra sonderingene er vist på profilene i bilag 2.</p> <p>Borpunktens plassering er vist på situasjonskartet i bilag 1.</p> <p>Det pressiseres at sonderingene er utført med lett håndholdt utstyr. Det er ikke boret ned i fjell for kontroll. Stor stein <u>kan</u> derfor være oppfattet som fjell. Fjellet er dertil dårlig. Overgangen fra løsmasse til fast fjell er ikke skarp. Fjellet er forvitret og det øverste laget må karakteriseres som fløssfjell.</p> <p>Kåre Sand</p>

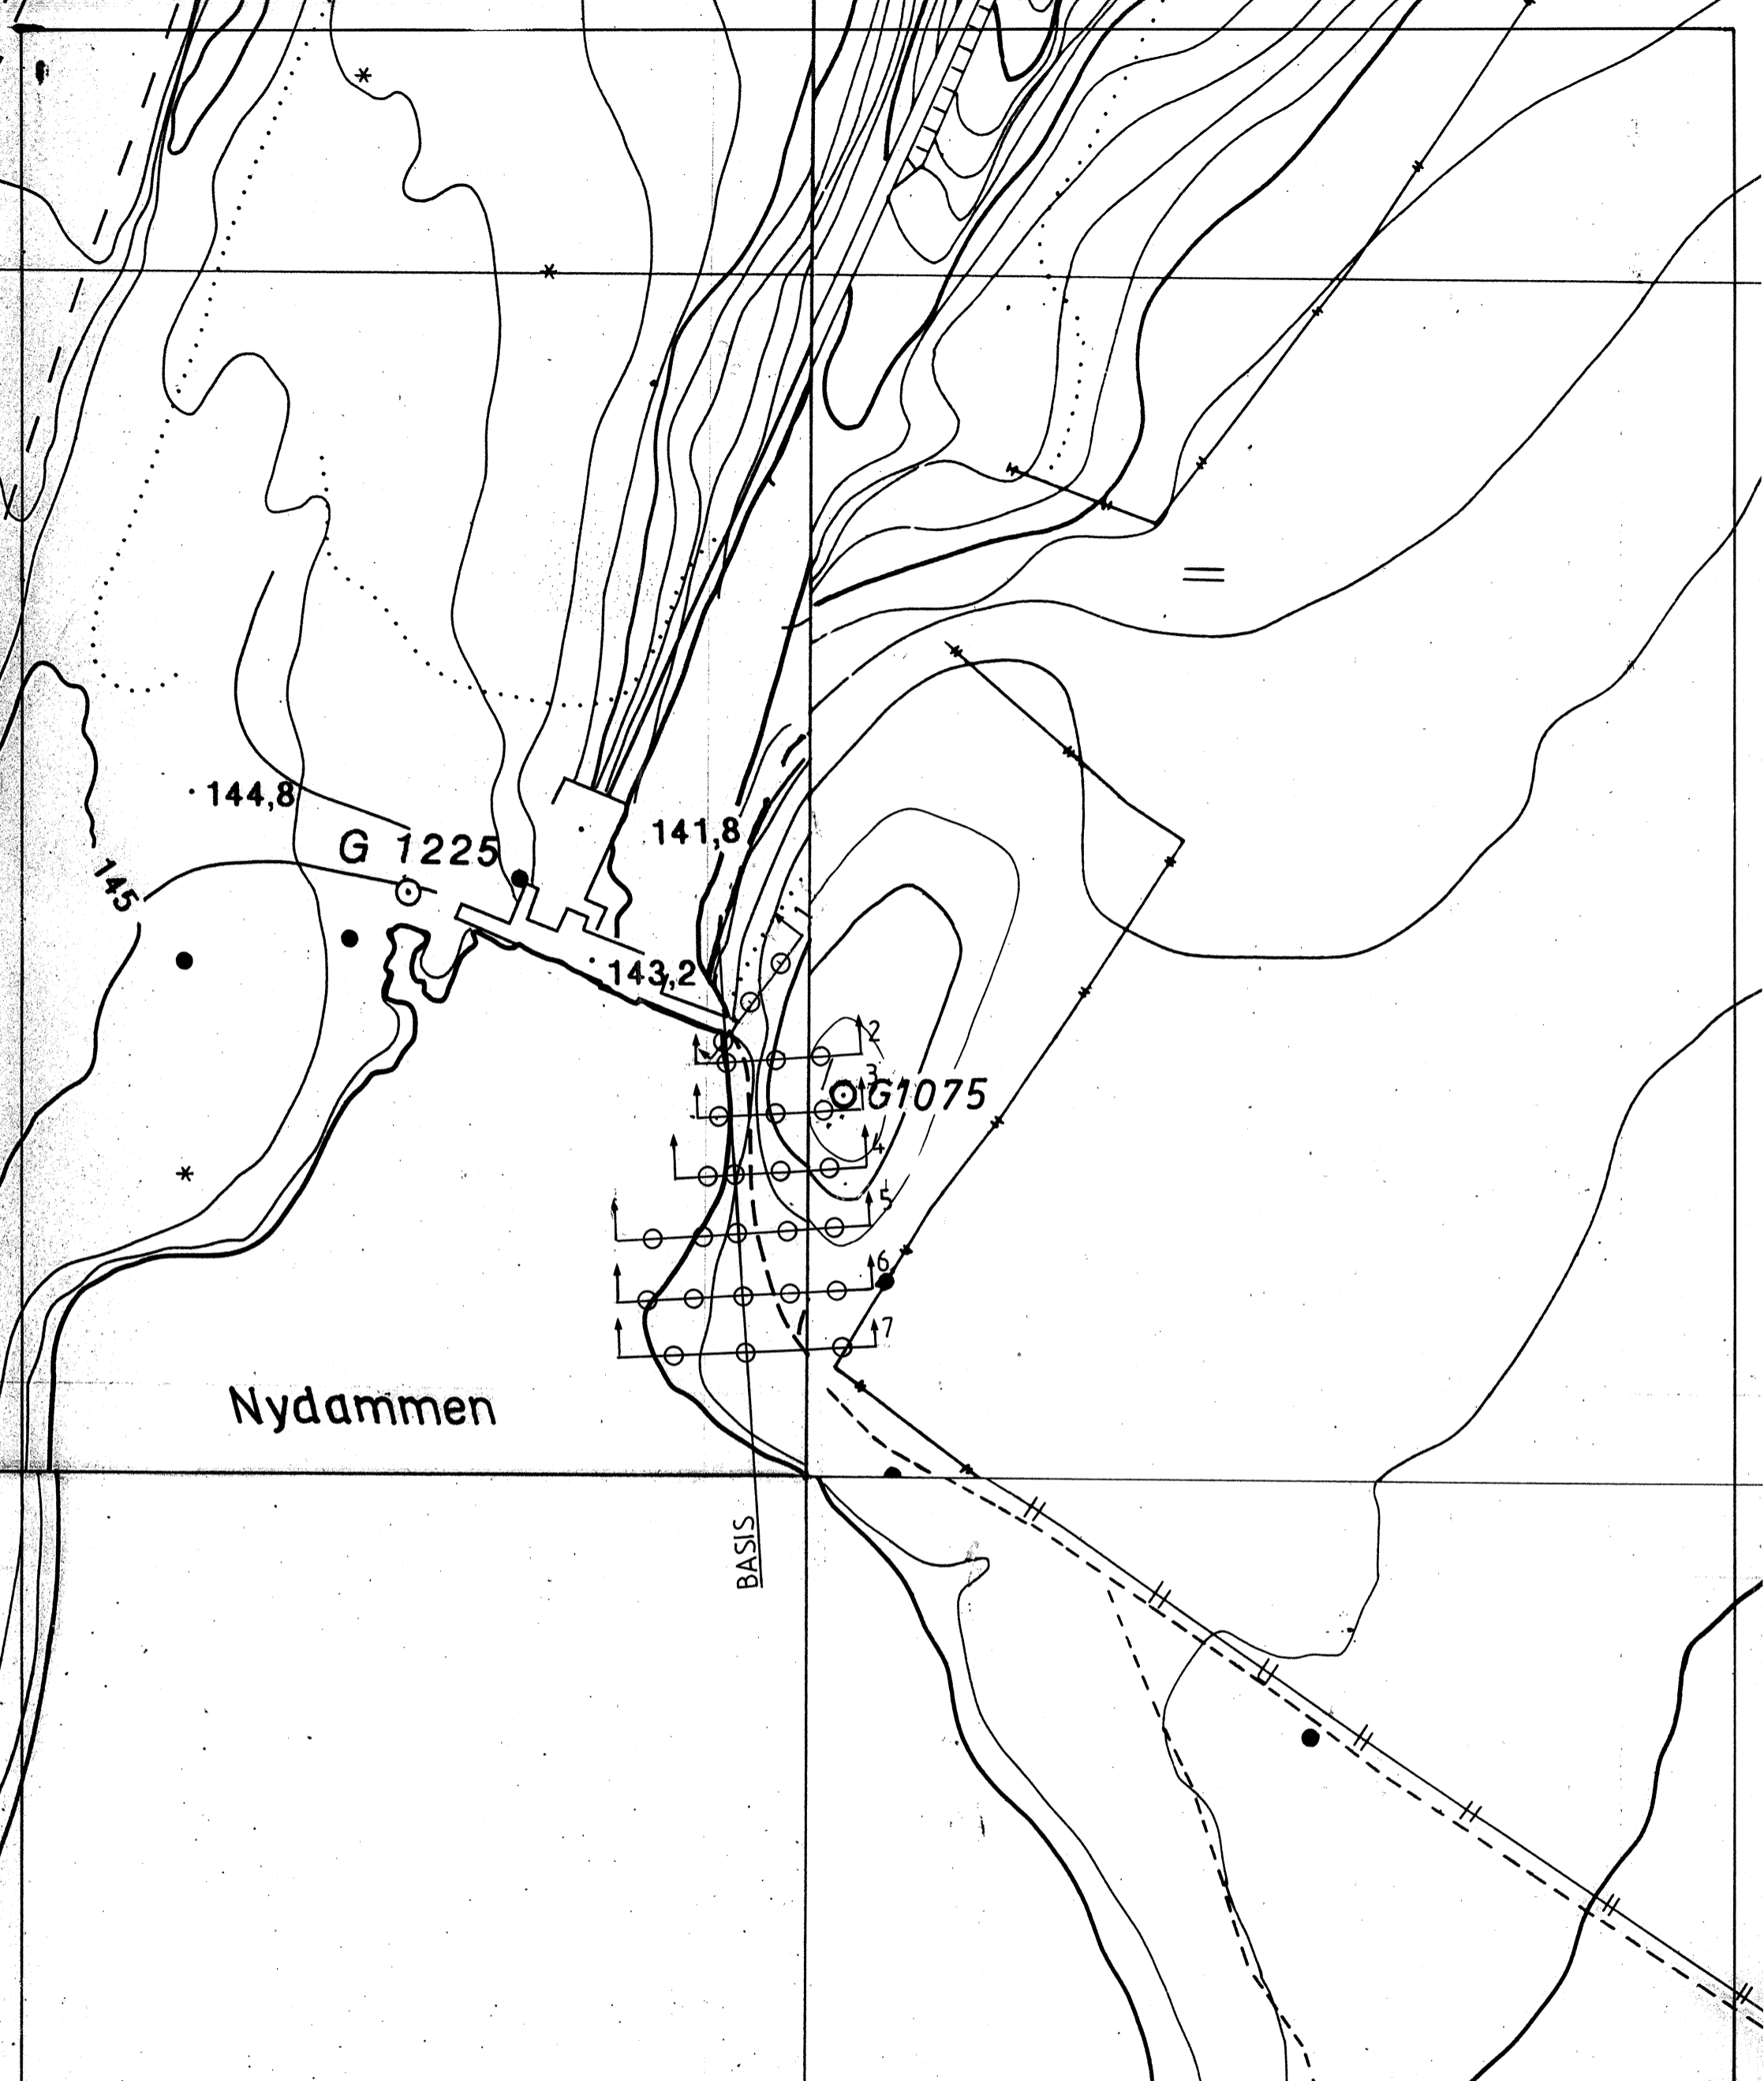
<b>NYDAMMEN VIKÅSEN</b> Situasjonskart	<b>MÅLESTOKK:</b> 1 : 500
	<b>TEGN. AV:</b> SLS
○ Fjellsondering	<b>DATO:</b> 03.07.90
	<b>KONTR.:</b>
<b>TRONDHEIM KOMMUNE</b> GEOTEKNISK SEKSJON	<b>RAPP. NR.:</b> R.796
	<b>BILAG:</b> 1

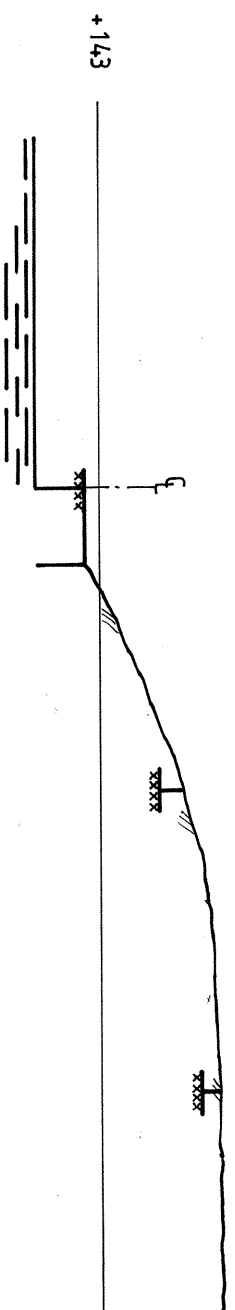
Profil 1

Profiler med fjellsonderingsresultat
