Fotgjengerundergang F-14 Ellingsrud-vest
 Situasjonsplan
 OSLO KOMMUNE

Fotgjengerundergang F-14
 Ellingsrud - vest
 Snitt A-A og B-B
 OSLO KOMMUNE
 Geoteknisk kontor

Etter oppdrag fra Oslo vann- og kloakkvesen, rekvisisjon nr. 13639 av 23.2. d.å., har Geoteknisk kontor foretatt grunnundersøkelser langs en ledningstrasé på utbygningsområdet Ellingsrud vest. Hensikten med undersøkelsen har vært å kartlegge fjellforløp og løsmasseforhold langs traséen ikke bare med tanke på ledningsarbeidene, men også for den senere oppfylling langs ledningstraséen.

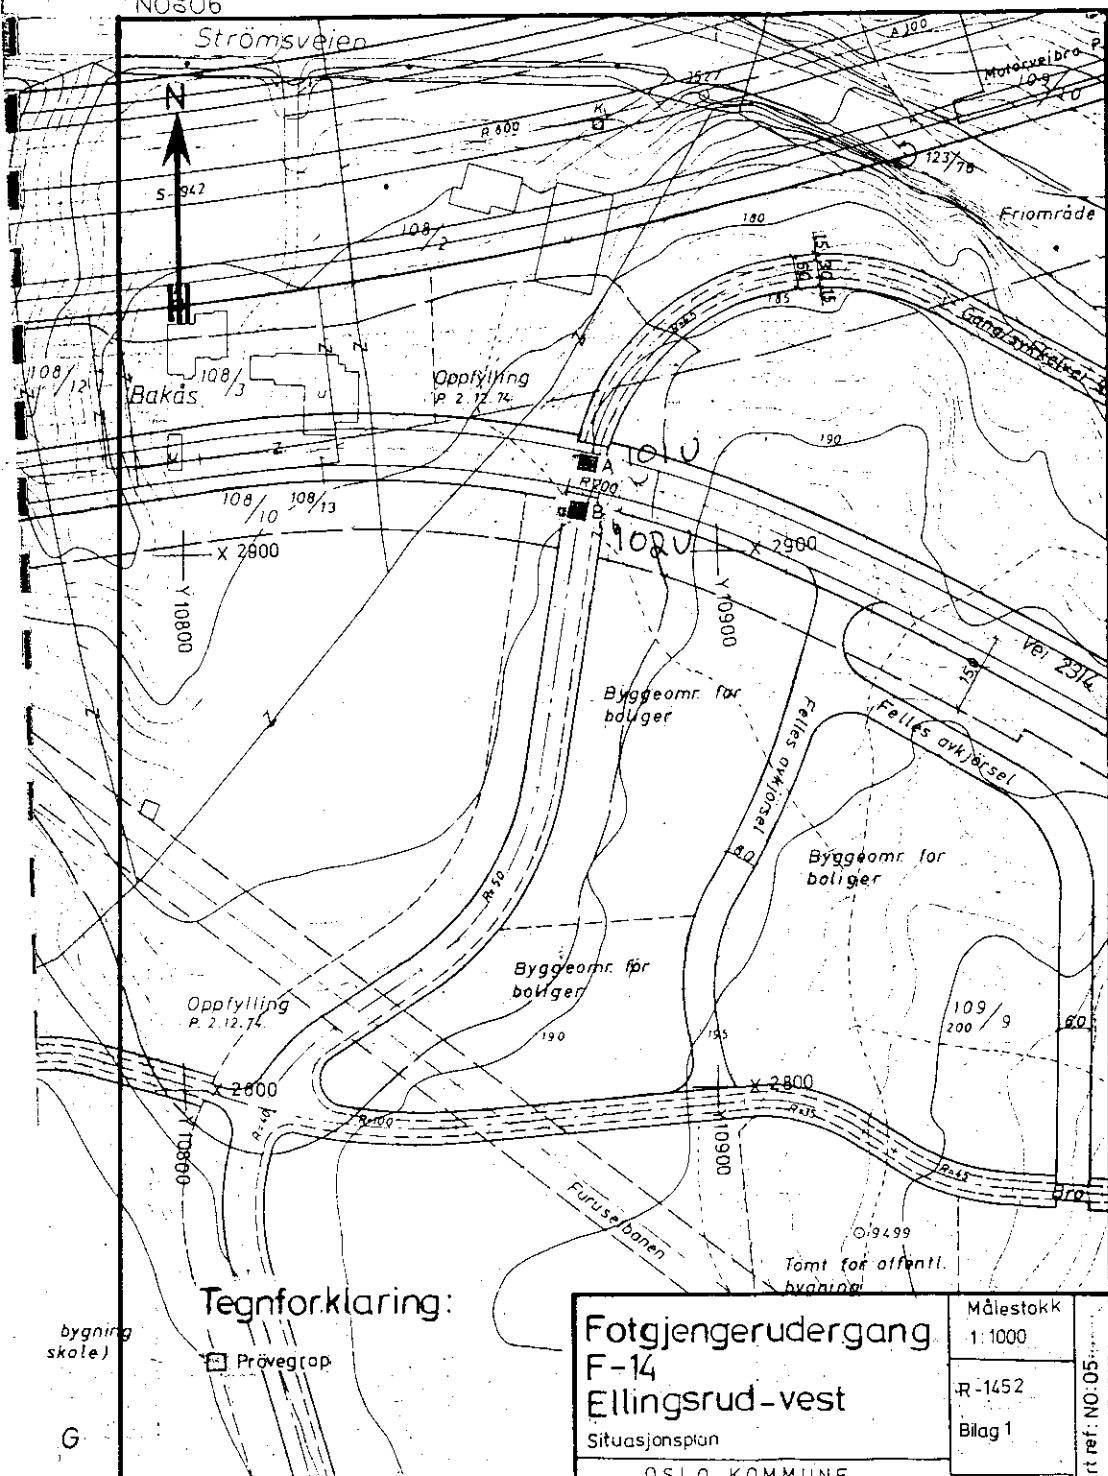
Målestokk 1:1000
 R-1452
 Bilag 1
 Kart ref. NO.05

På situasjons- og borplanen, bilag 1, er omfanget av våre boringer vist. Det ble i alt utført 50 sonderboringer samt skovlboringer i 3 punkter. Disse boringene ble utført av mannskaper fra vår markavdeling i perioden 4. - 12. mars d.å.

På situasjons- og borplanen, bilag 1, er omfanget av våre boringer vist. Det ble i alt utført 50 sonderboringer samt skovlboringer i 3 punkter. Disse boringene ble utført av mannskaper fra vår markavdeling i perioden 4. - 12. mars d.å.
