NGI

63/2

Persvn. 30, Ulven

ATLAS COPCO A/S
Persvei 30, Ulven
Situasjonsplan
M=1:500

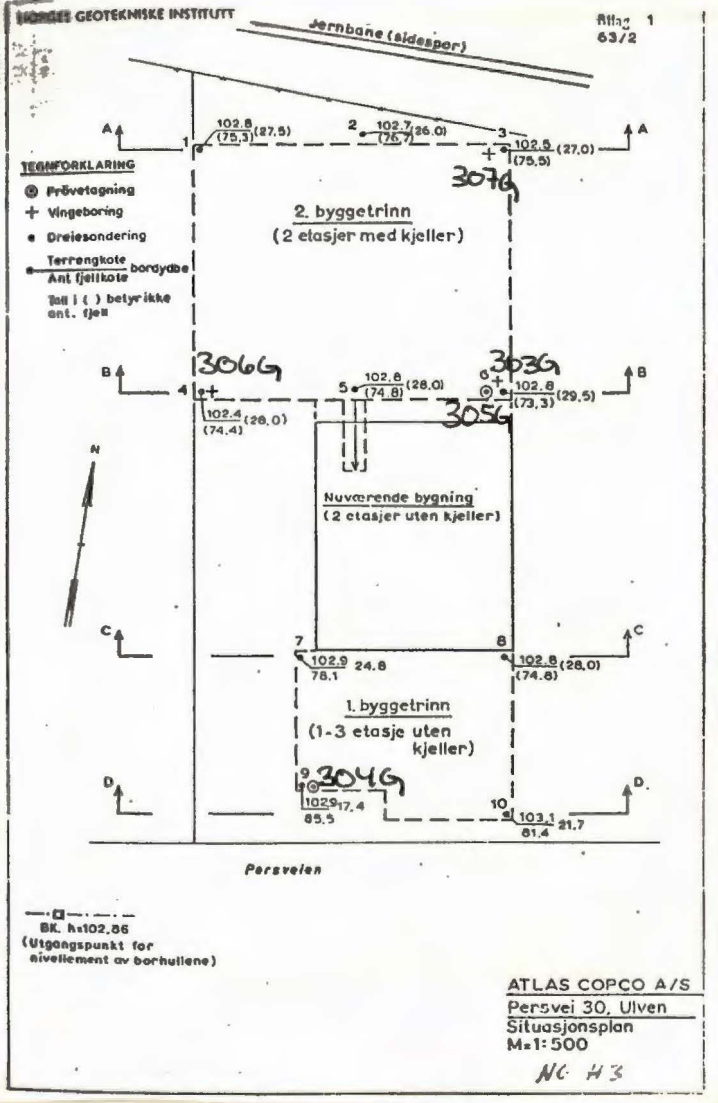
2. byggetrinn
(2 etasjer med kjeller)

Nuværende bygning
(2 etasjer uten kjeller)

1. byggetrinn
(1-3 etasje uten kjeller)

—□— BK. h=102.86
(Utgangspunkt for nivellement av borhullene)

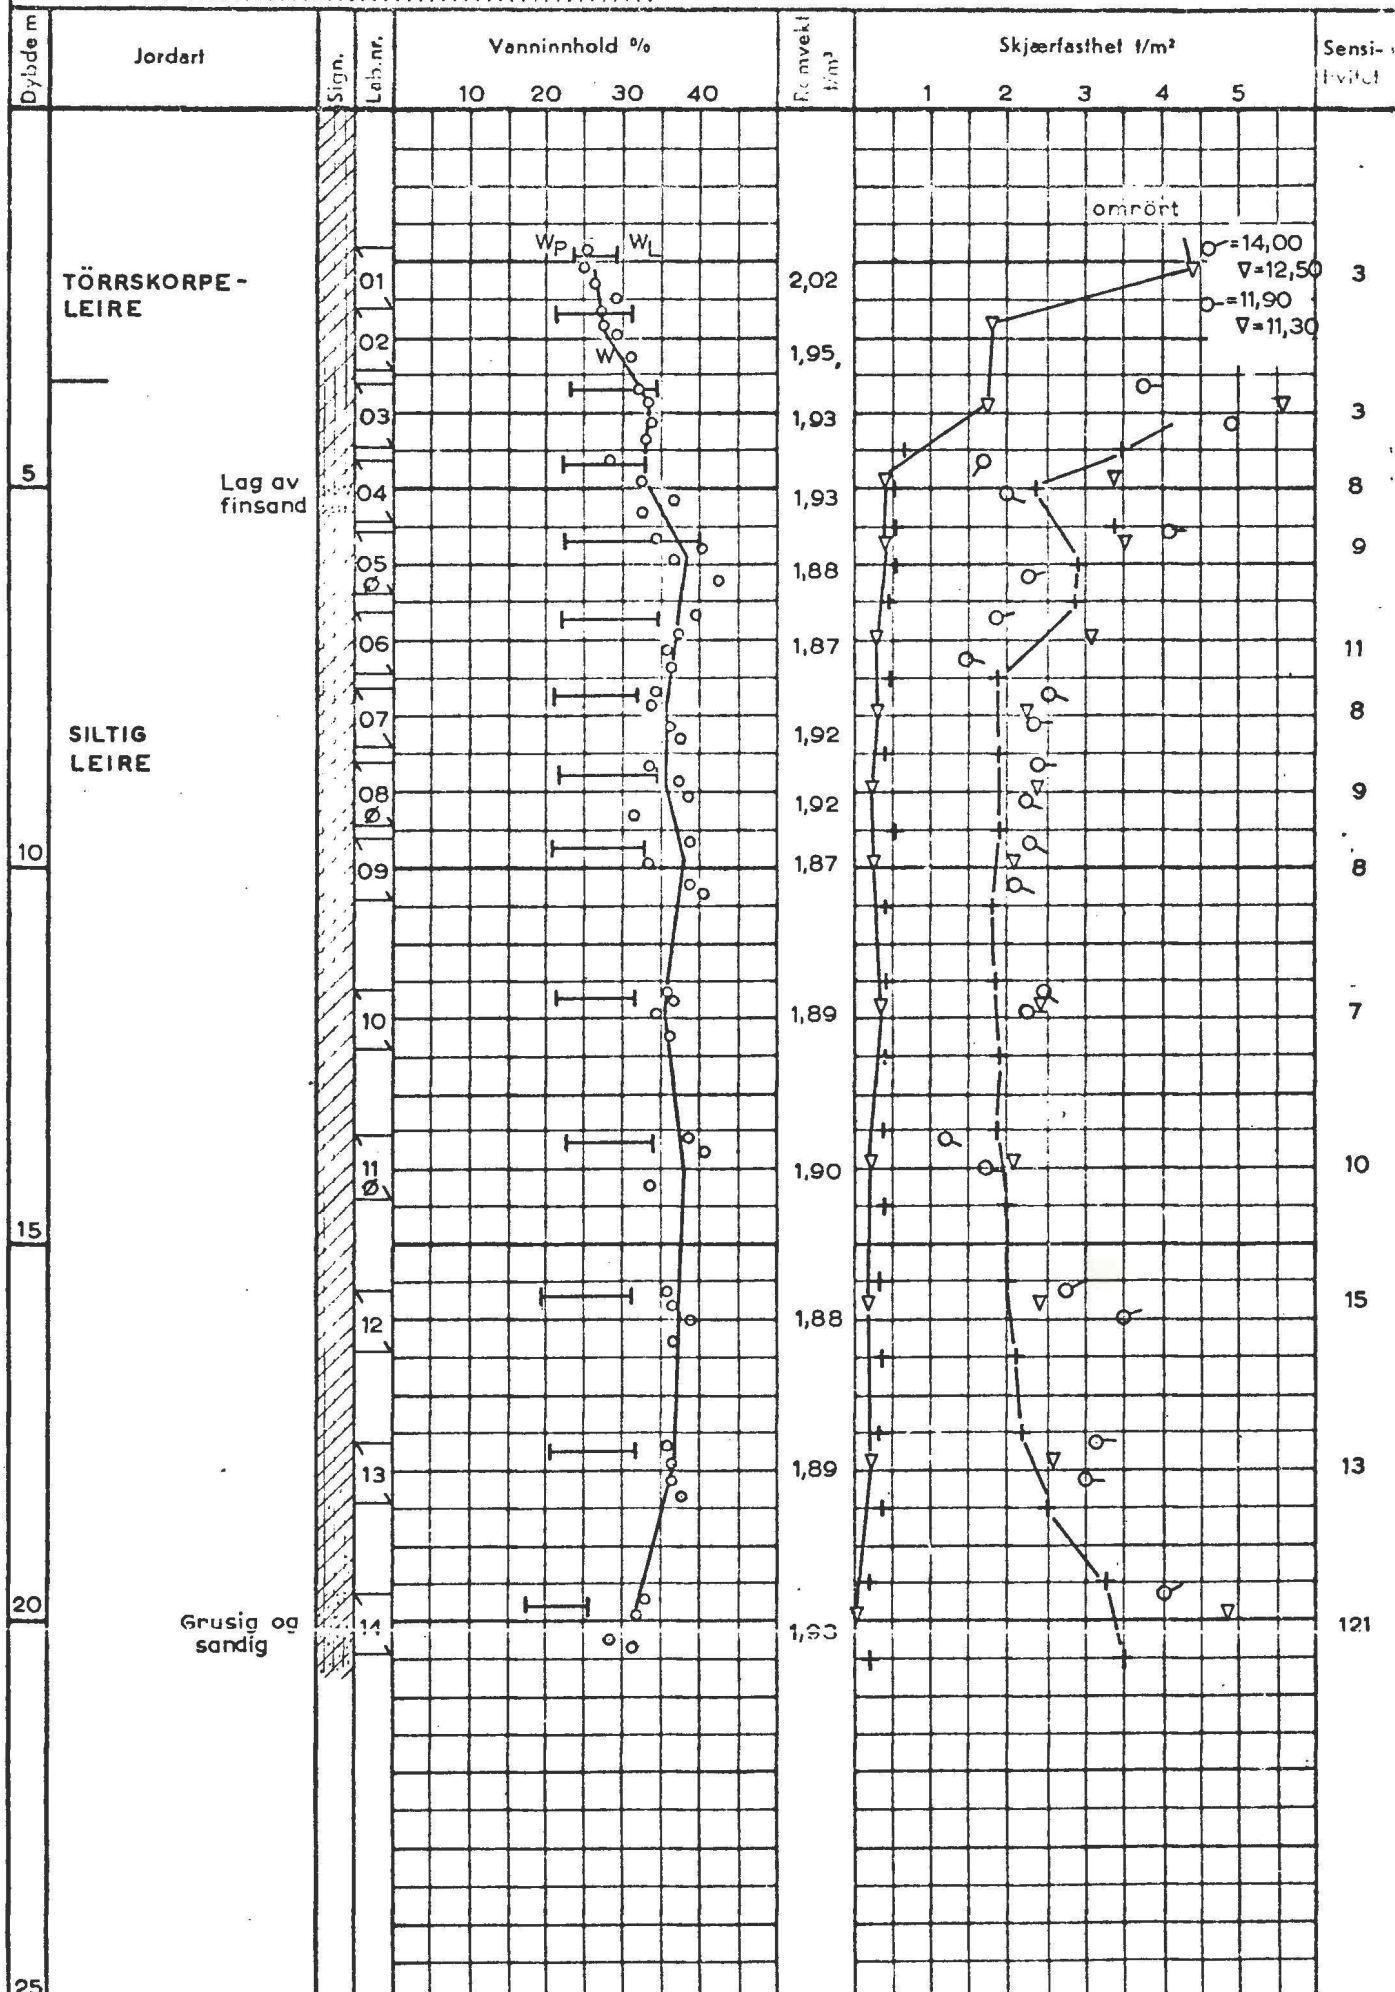
BORPROFIL

+ vingeborring ⊙ enkelt trykkforsøk ▼ konusforsøk w = vanninnhold w_l = flytegrense w_p = utrullingsgrense
 15-5-10 % deformasjon ved brudd

Hull 9 Bil g 3
 Nivå 102,9 Oppdrag 63/2
 Prøve φ .54 mm... Dato .20-3-63.....

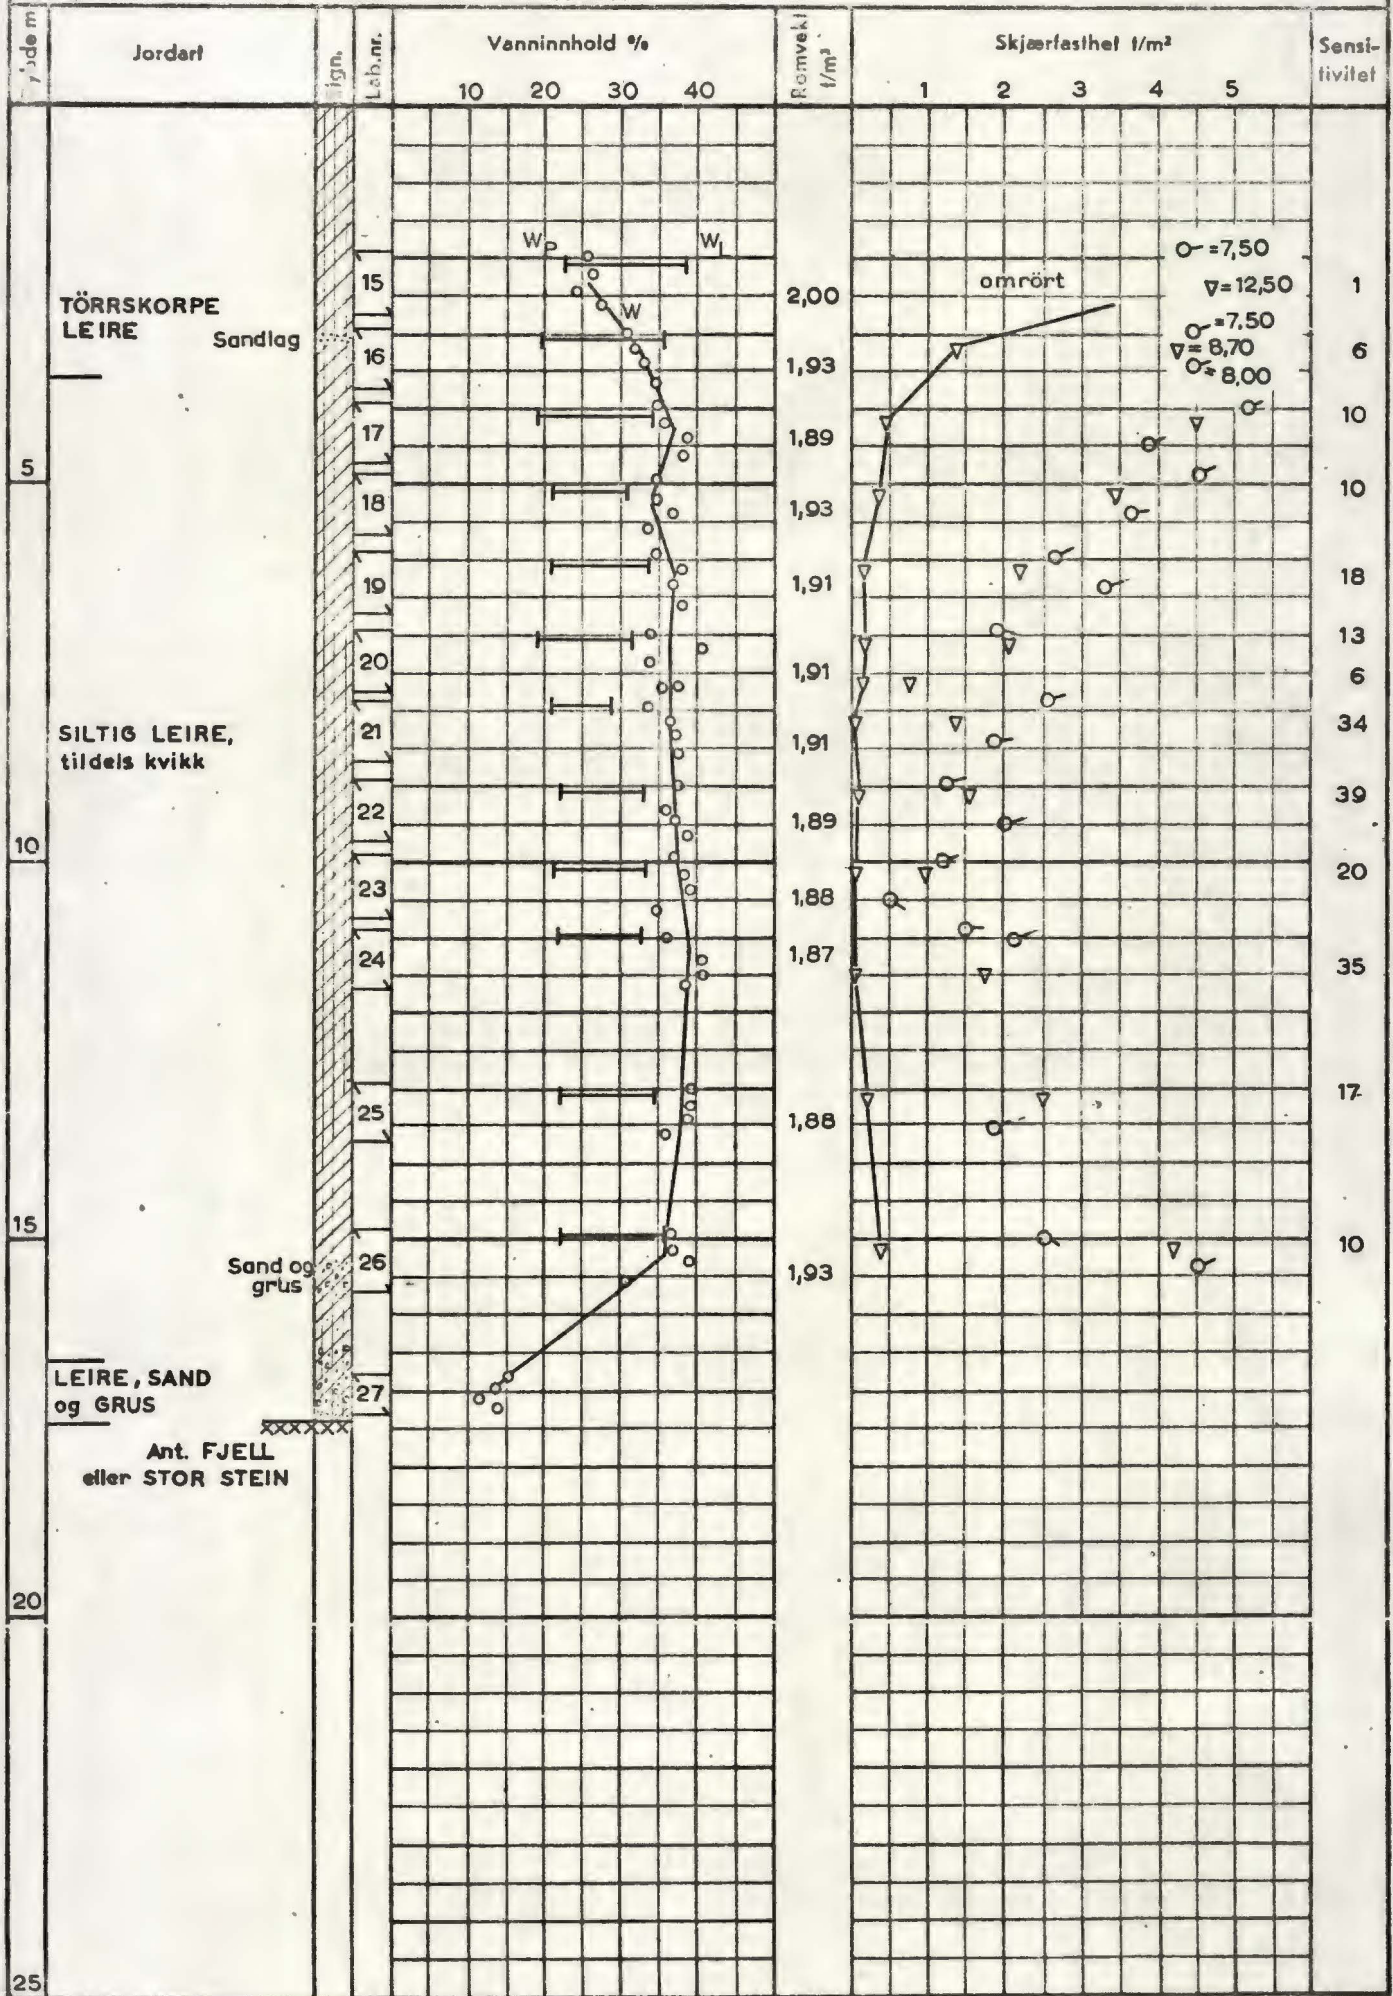
Sied **Atlas Copco A/S Persvel 30**

+ vingebooring ⊙ enkelt trykkforsøk ∇ konusforsøk w = vanninnhold w_L = flytegrense w_p = utrullingsgrense
 15-10 5 % deformasjon ved brudd
