Knoph & Kjølseth,

O.H.I.Fs dameforenings alderdomshjem.
Tåsen.

G-1029

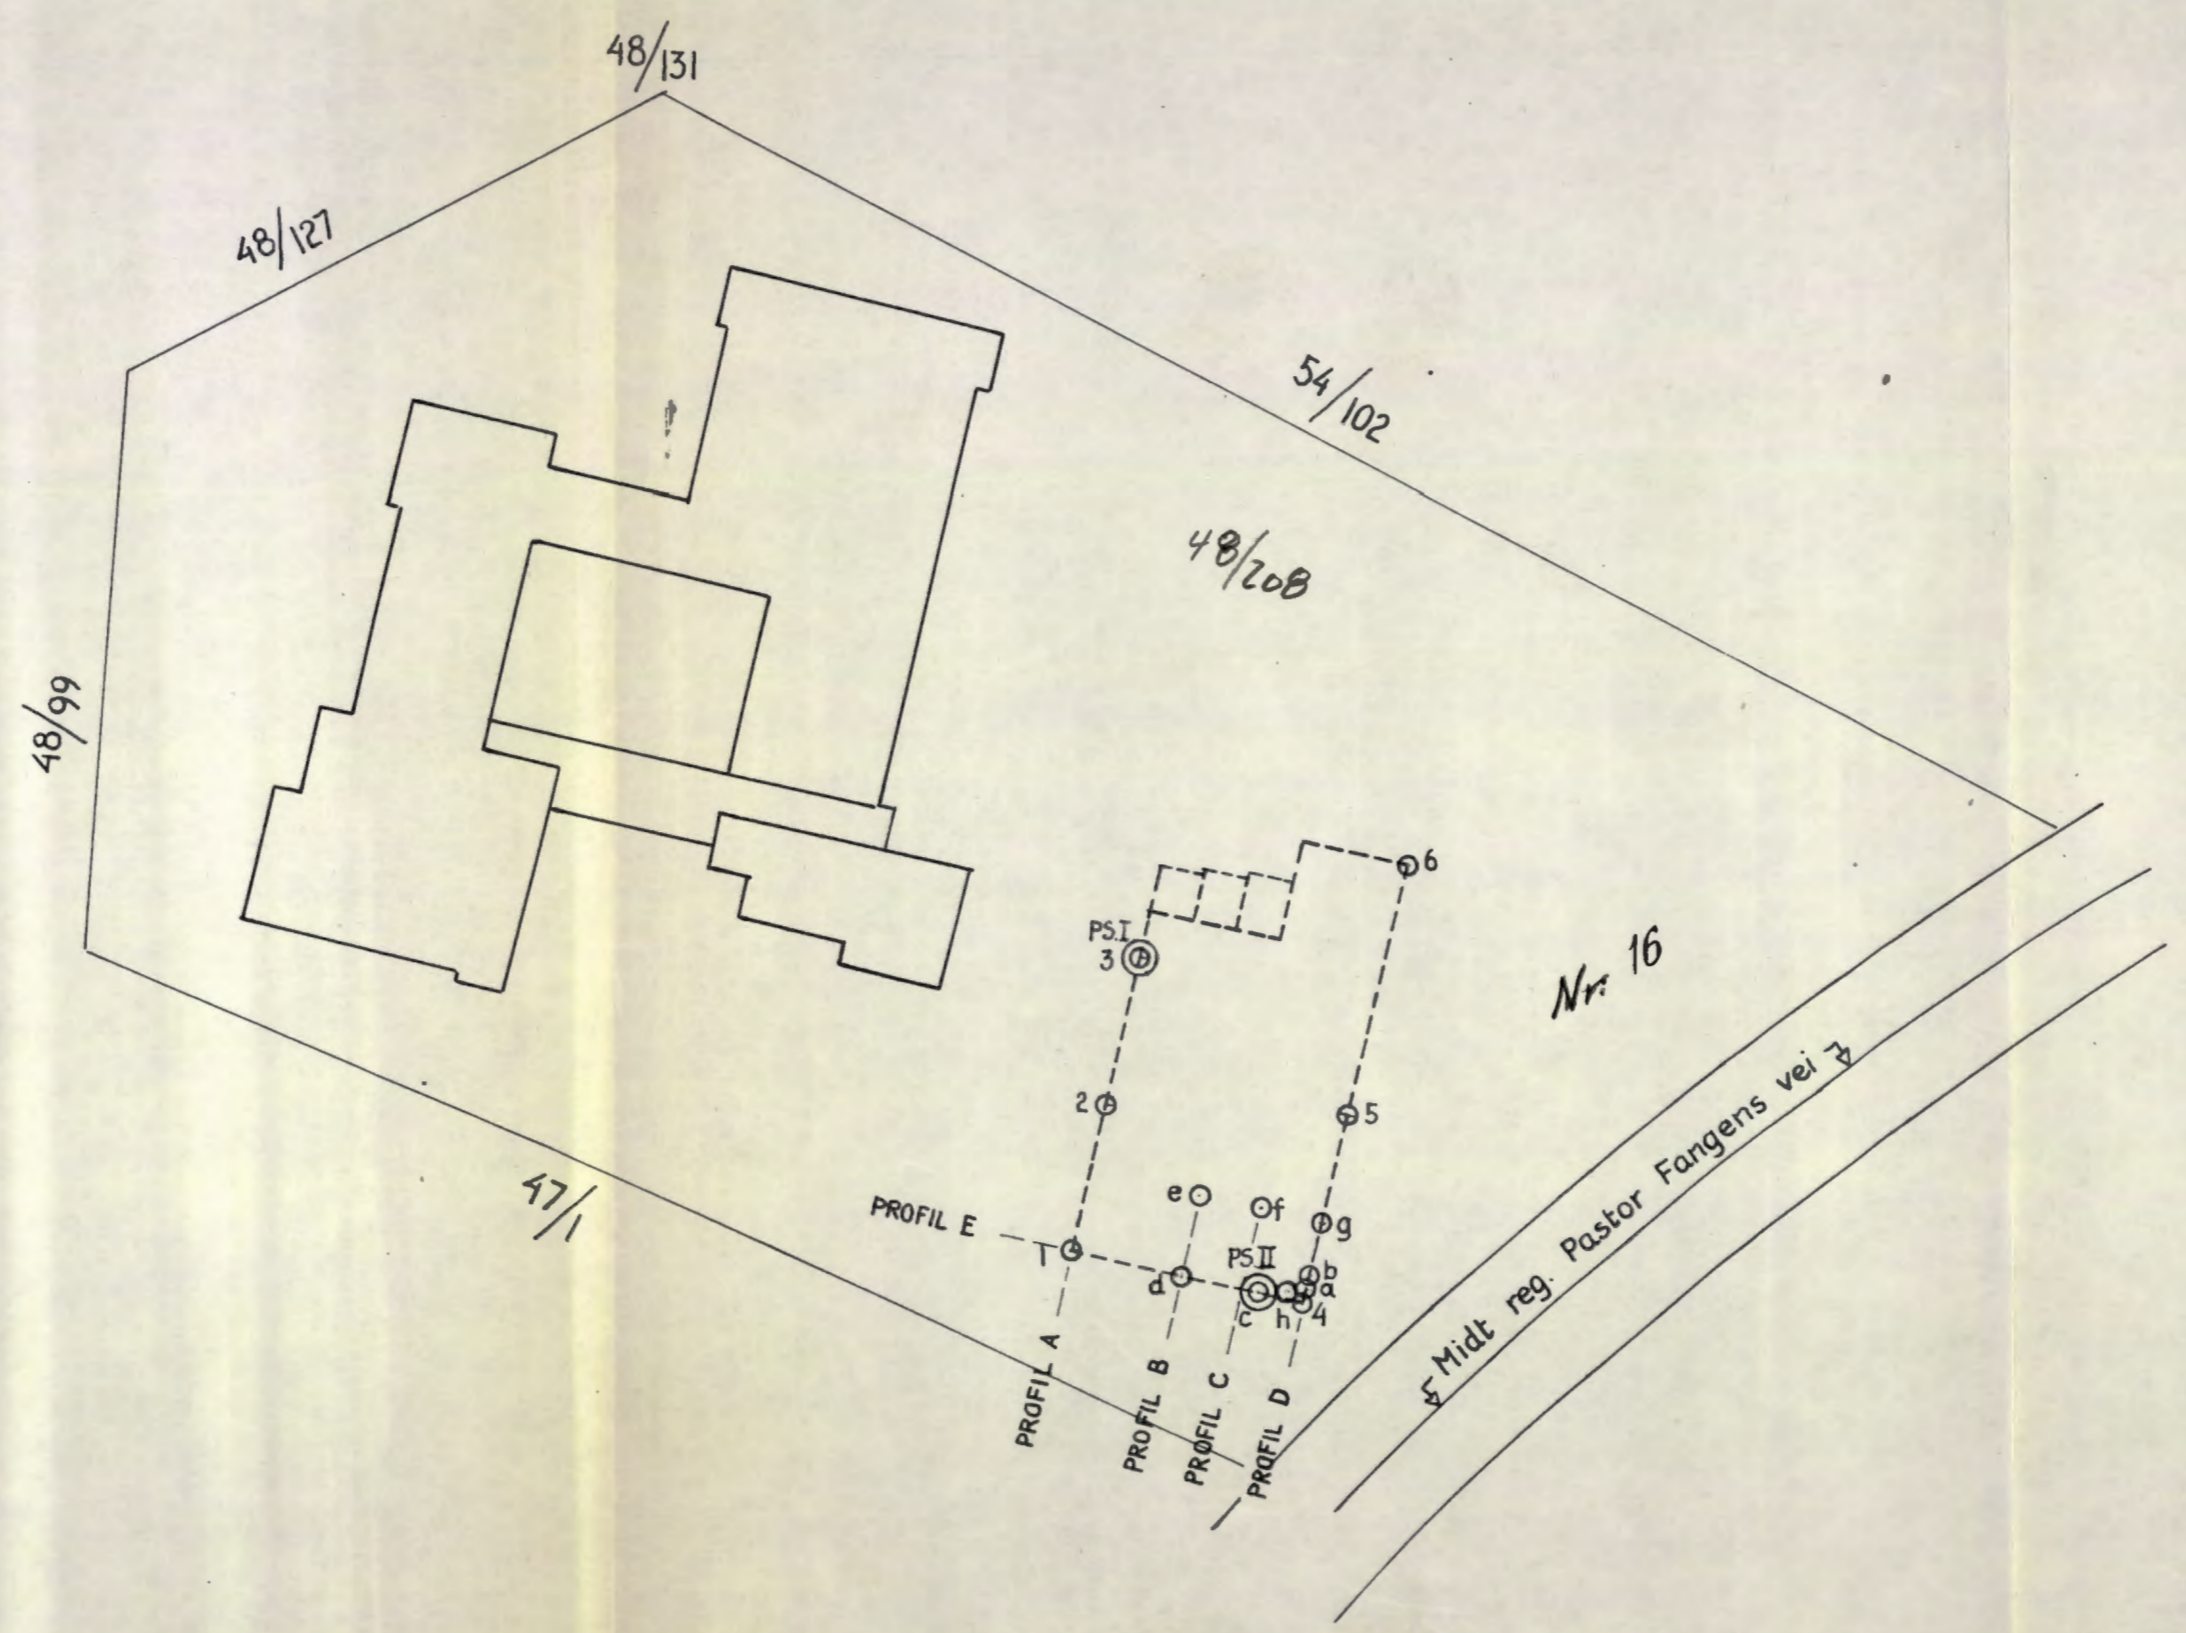
No B 1/2

c			
b			
a			
Rev.	Dato	Sign.	
Byggherre: O.H.I.F.'s DAMEFORENING			
Anlegg: ALDERDOMSHJEM			
Sted: TÅSEN			
SITUASJONSPLAN		Målestokk	Målt AM/OJ juni/juli - 64
		1:500	Beregn. Tegn. TF 20. aug. - 64
KNOPH & KJØLSETH A/s		Tegn. nr. G-1029-1	
KIRKEVN. 71 - HASLUM - TLF. 53 15 80

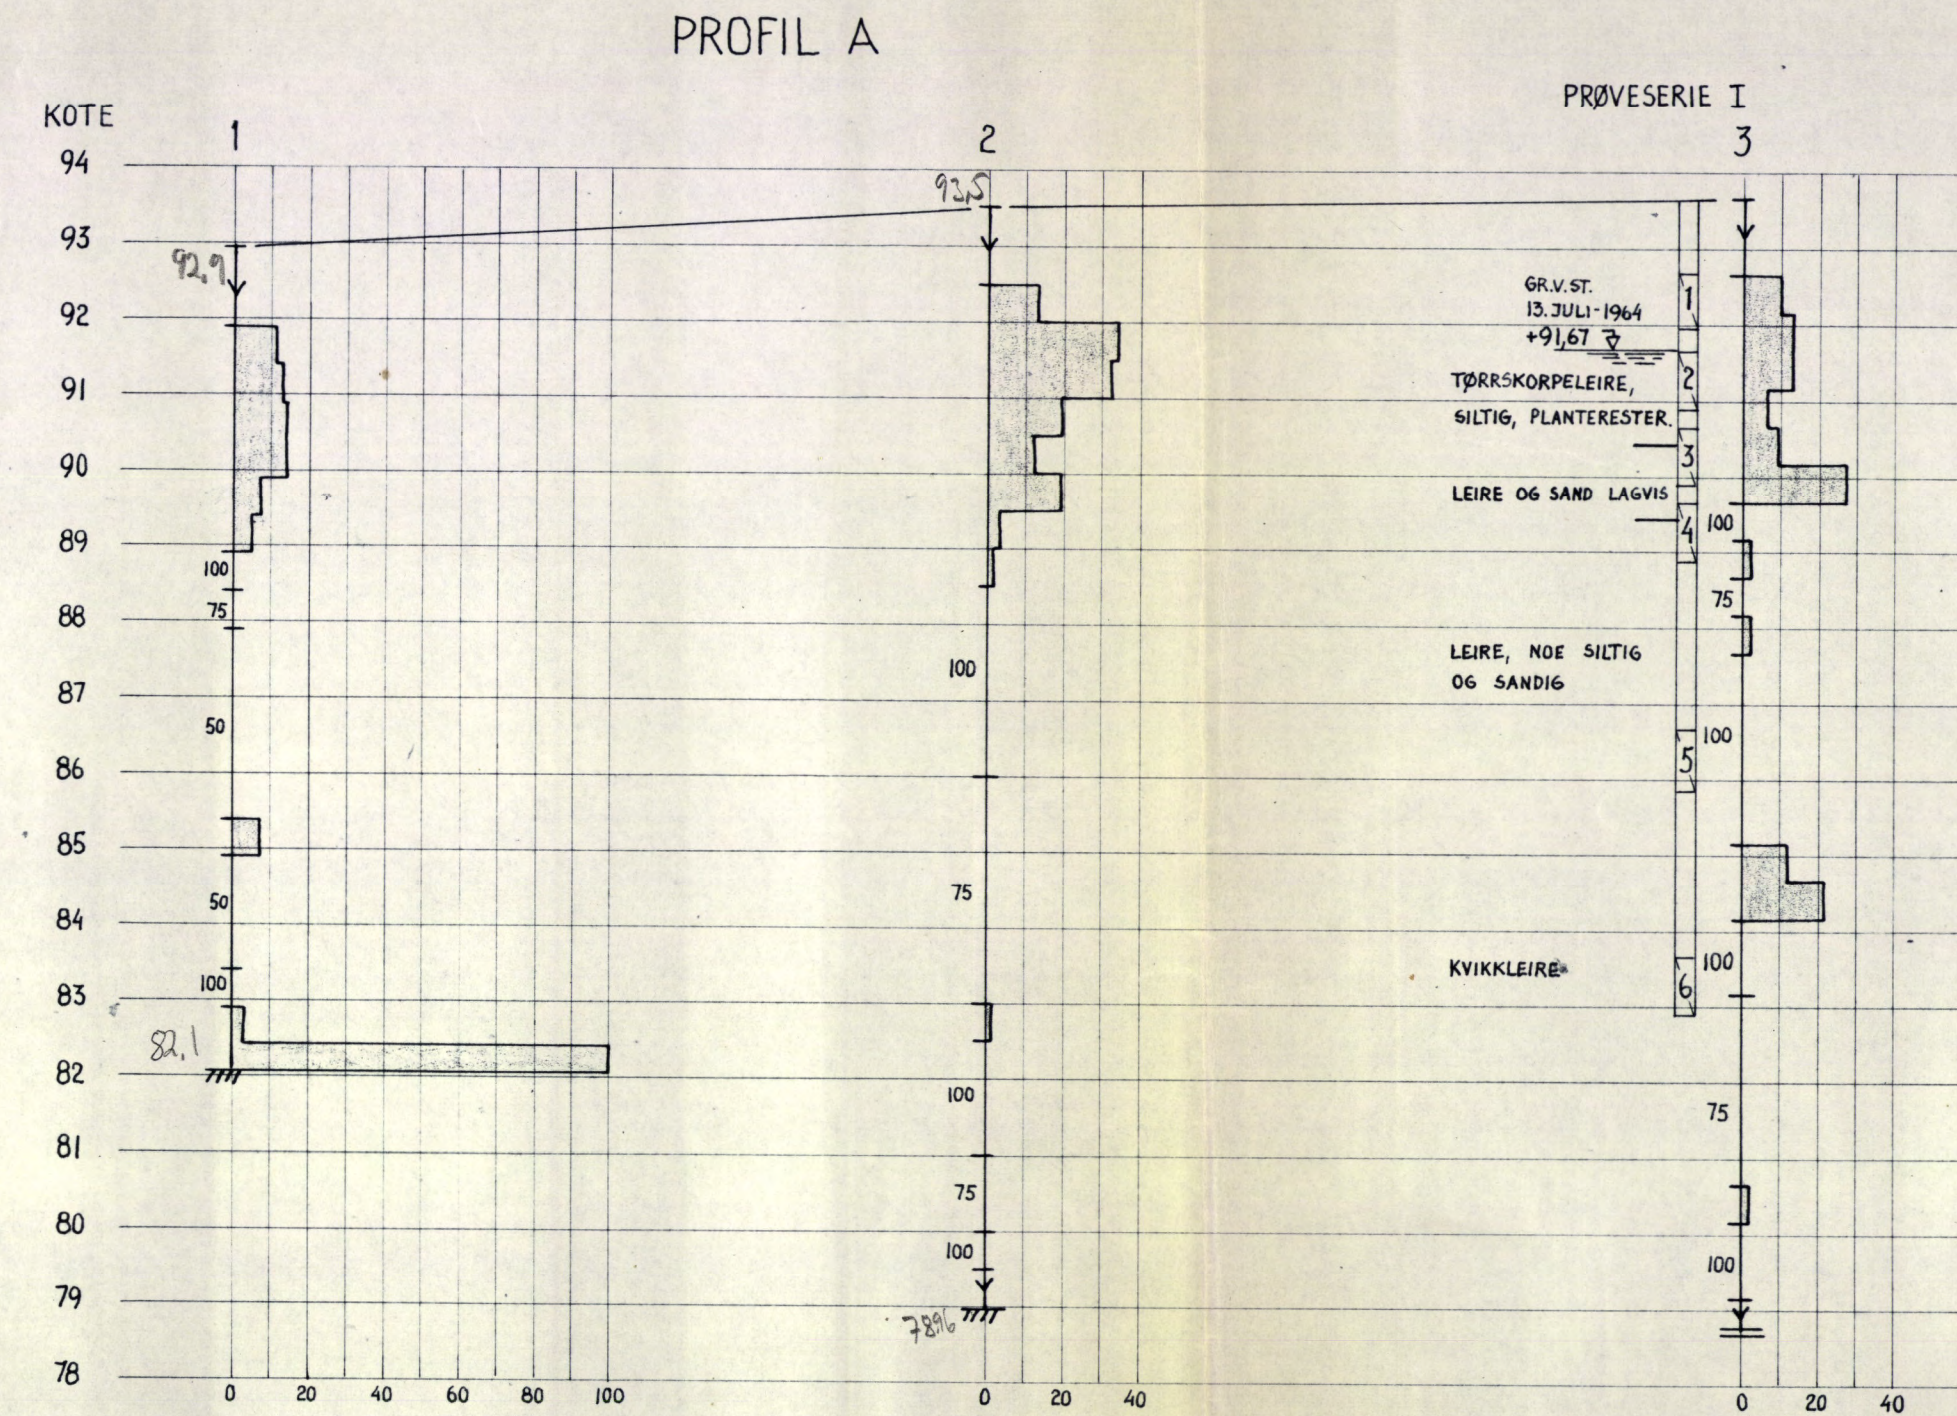
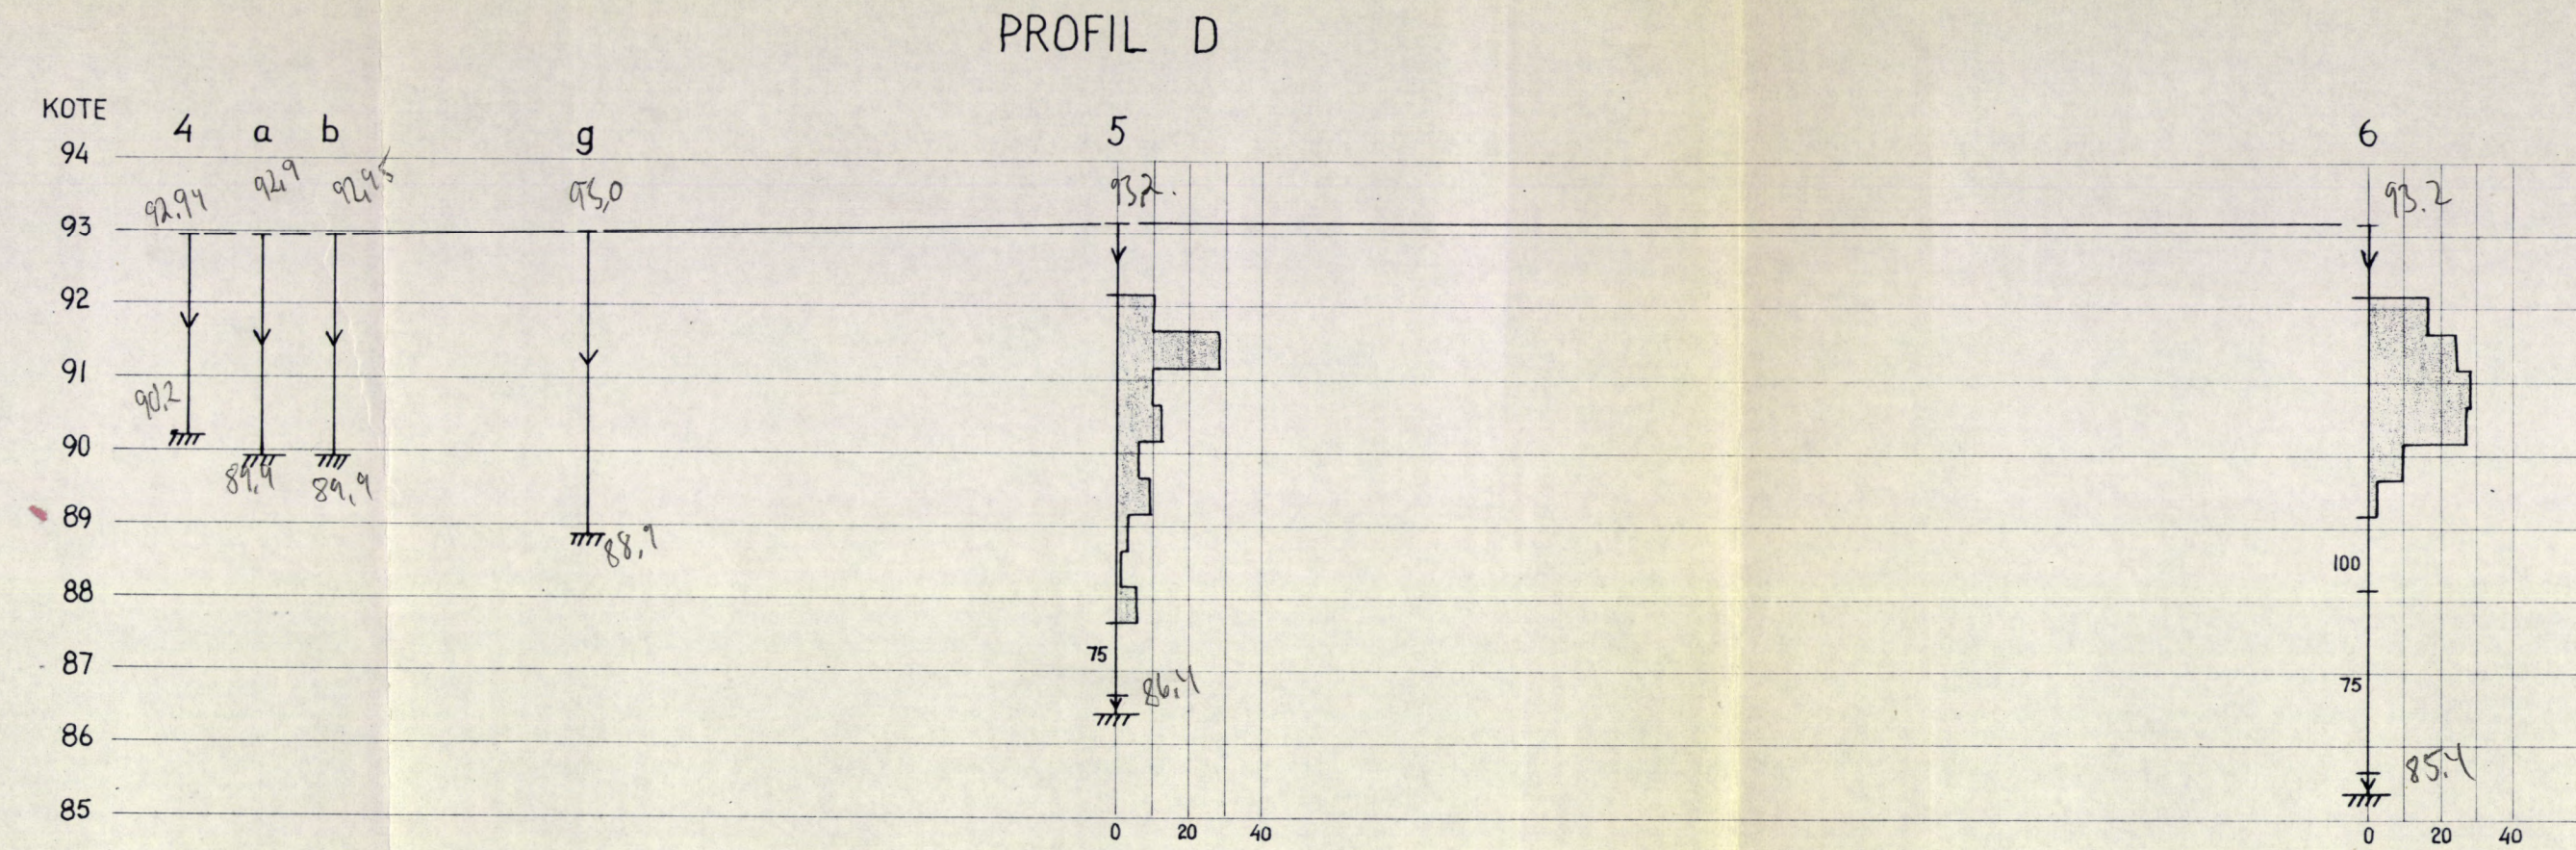
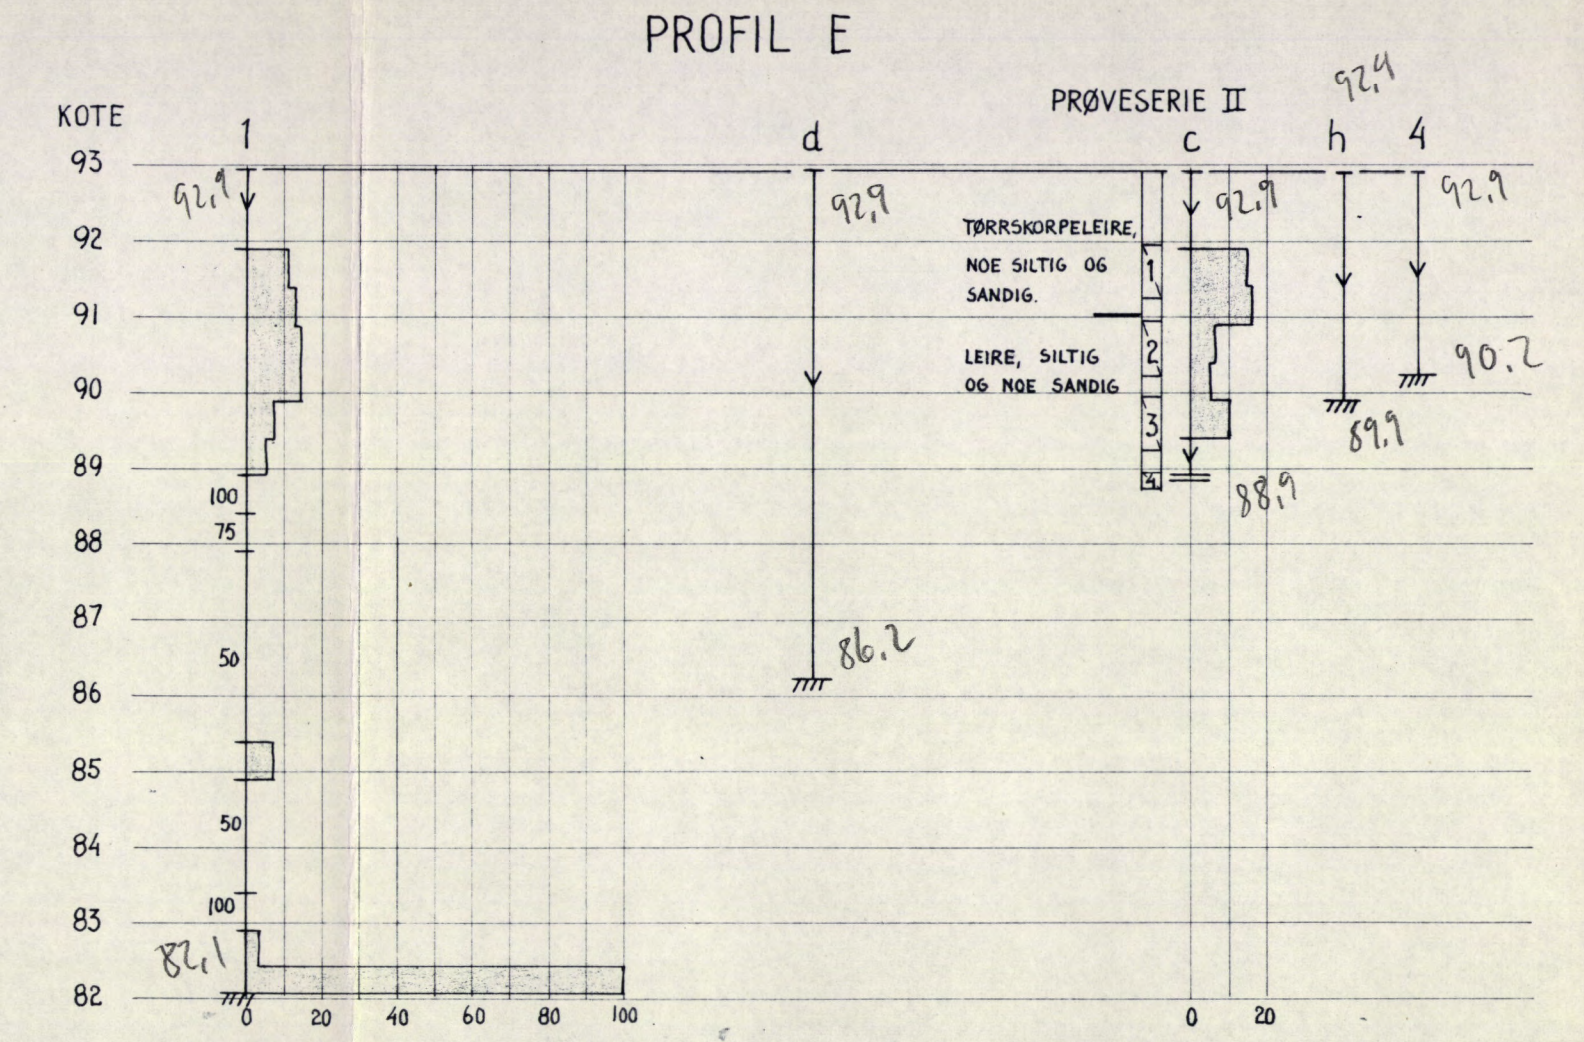
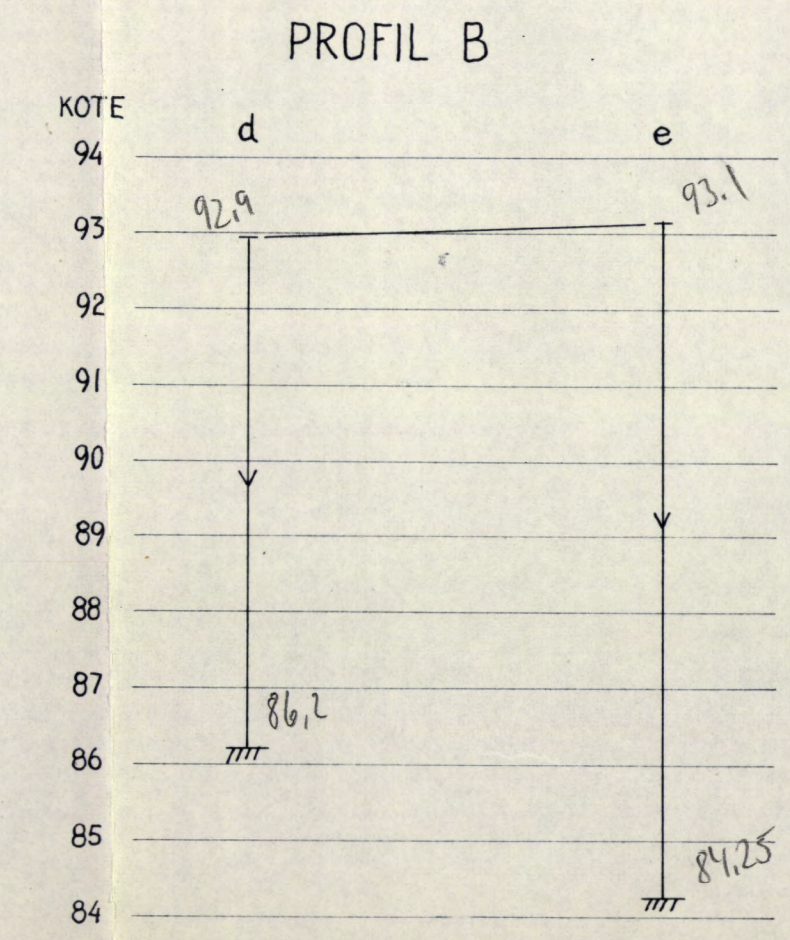
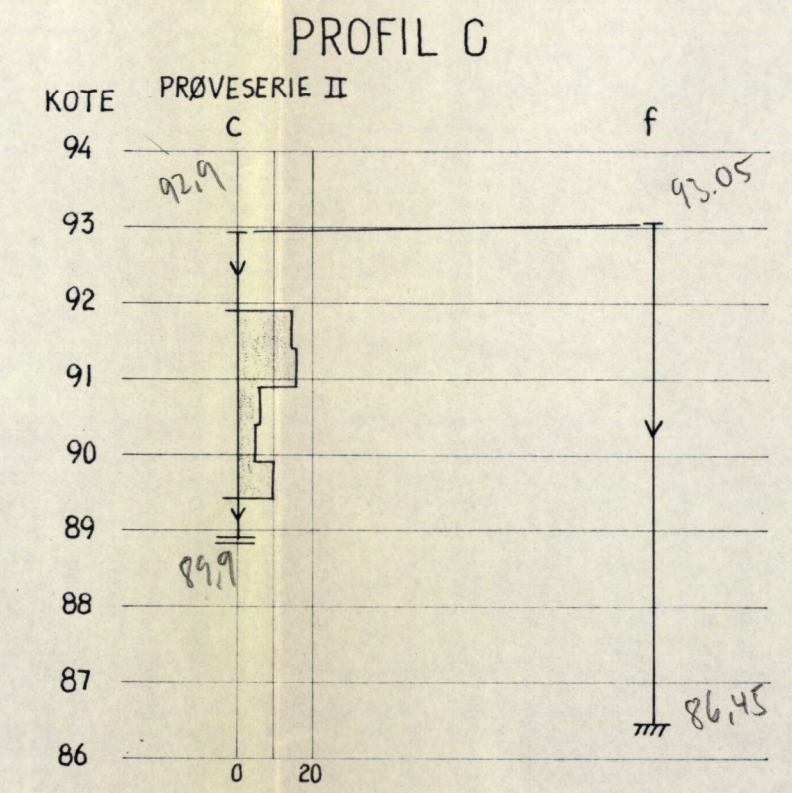
Rev.	Dato	Sign.
Byggherre: O.H.I.F's DAMEFORENING		
Anlegg: ALDERDOMSHJEM		
Sted: TÅSEN		
GRUNNUNDERSØKELSE		Målestokk: 1:100
Målt AM/OJ juni/juli-64		Beregn. Tegn. TF 20 aug.-64
KNOPH & KJØLSETH A/S		Tegn. nr. G-1029-2
KIRKEVN. 71 - HASLUM - TLF. 53 15 80

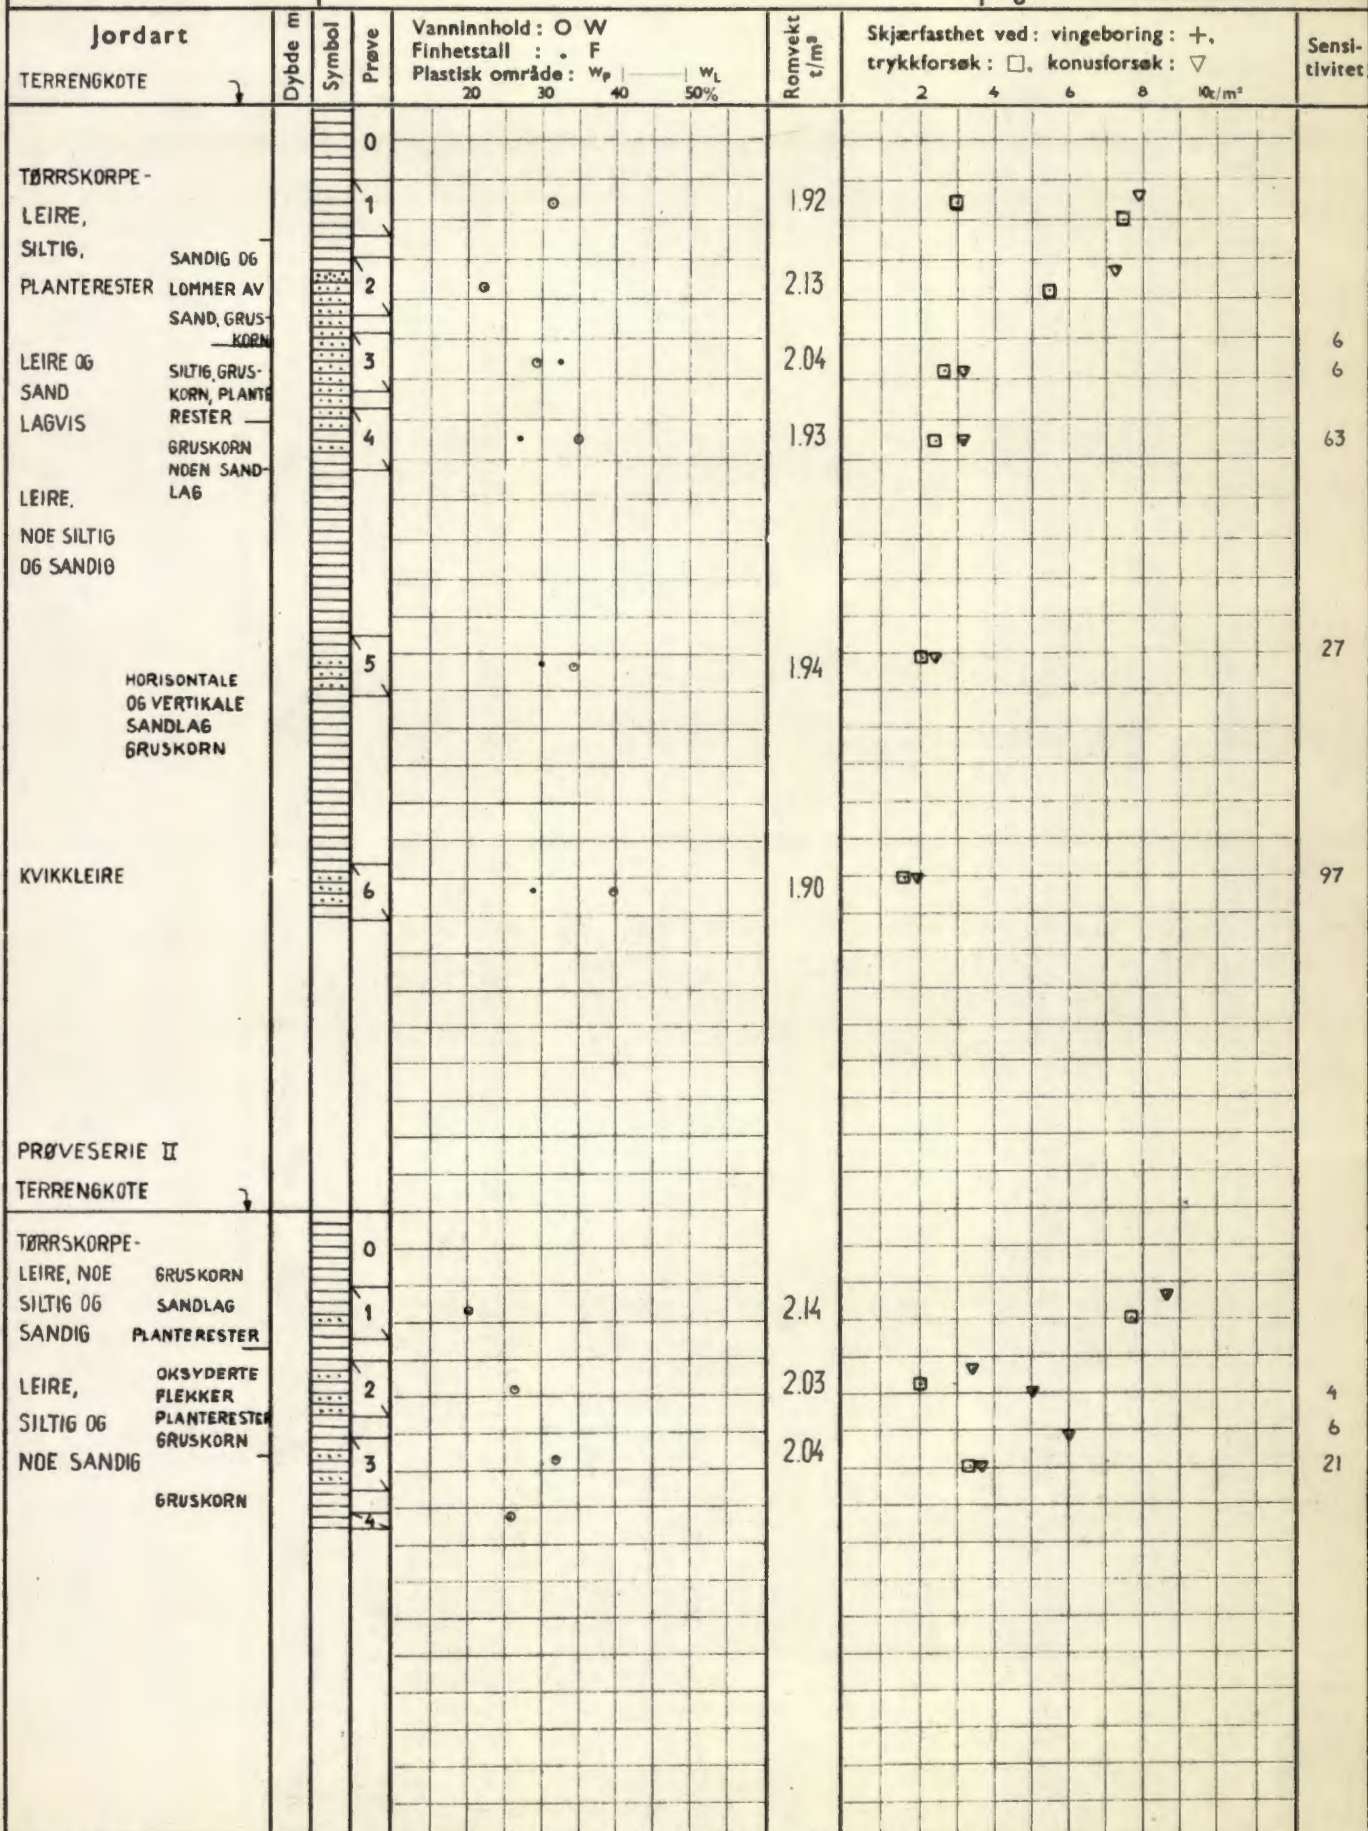
Bilag I

Prøveserie I og II

Prøve Ø 54 mm.

Ø=ødometer P=permeabilitetsforsøk K=kornfordeling T=triaksialforsøk
