Strandpromenaden.

Sjakt II.

Strandpromenaden. Schakt nr. VI.

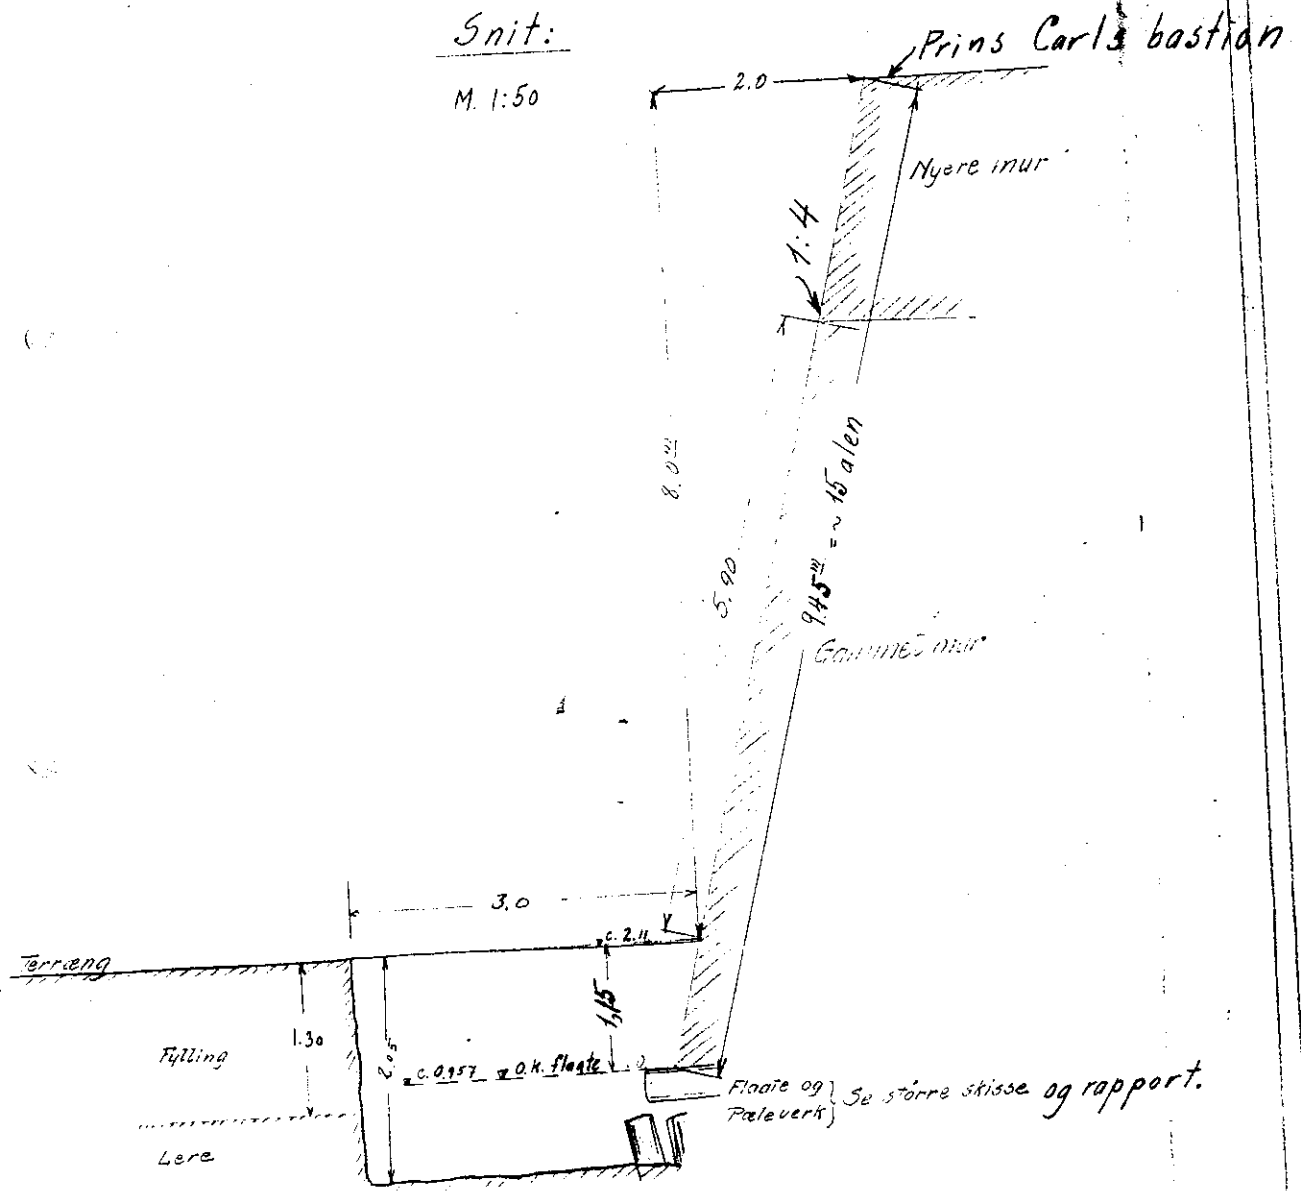
Paa Strandpromenaden blev ved foten av Prins Carls bastion foretaget en mindre gravning, for at undersøge Fæstningsmurens fundamenteringsforhold. Da sjevandet trængte ind, blev sjakten kun utgravet til 2 m. under terræng. Den 0,45 m. (15 alen) høie mur er her fundamenteret paa flaaite og pæler av træ. Flaaitens overkant ligger paa kote + 0,93 i en dybde av 1,15 m. under terræng. Flaaiten bestaar av 7" å 9" stokker lagt paa tvers av muren i et enkelt lag. Stokkene rager gjennemsnitlig 10 cm. utenfor murens underkant. En enkelt stok, saavidt synlig i ene græftkant, stikker 36 cm. frem. Stokkenes indbyrdes mellemrum er 3 å 10 cm.. Stokkene er helt omgitt av lere, og de synes at være litt flattrykket av muren. De er noget raatne i ytterflaten og endene.

Av pælene saaes kun 3 stk. 7" å 8" og en mindre 2½". Alle har en hældning av ca. 1:5 utover fra muren, og ingen av de svaalige pæler berøres av flaaite. Pælene staar likeledes i lere og er i øvre ende litt forraatnet. I leren ved pælene saaes enden av en stor planke og flere halvraatne træstykker.

Fra terræng til 1,30 m. dybde er opfyldte masser, siden blaalere. Bygden til fjeld blev ikke undersøkt, men er iflg. ældre

beringer ca. 2,80 m. regnet fra terrang.

Muren er en hørtelmur med helning ca. 1:4, de øverste ca. 2,40 m. ser ut som en nyere mur av store granitblokker. Murens underkant er temmelig uregelmessig.

Vandstanden i sjakten varierte med høi- og lavvand i fjorden, men staar antagelig gjennemsnitlig saa høit at flaaten som regel er fuktig.
