Store Ringvei, Storo-Sinsen.

R-1508-2

**OSLO KOMMUNE**

2. del: Sinsenkrysset.

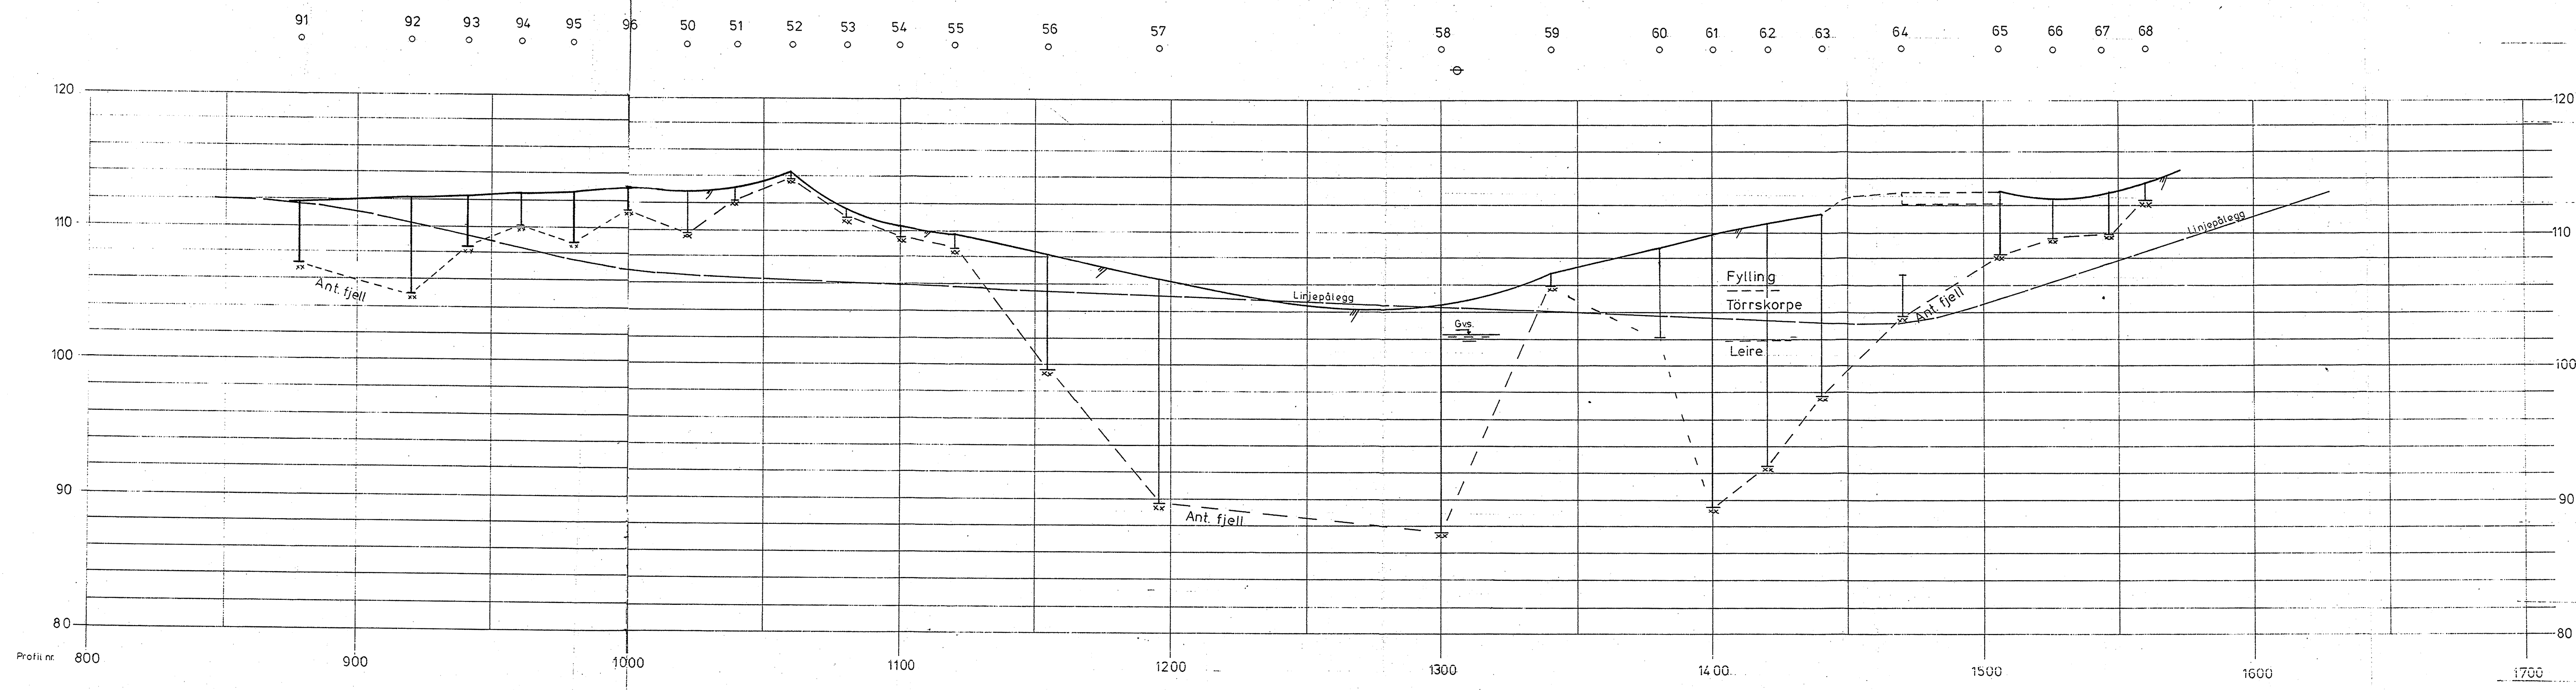
STORE RINGVEI (SINSENKRYSET)		Målestokk LM • 1:1000 HM • 1:200
Lengdeprofil		R. 1508
Nordre side		Bilag 11
OSLO KOMMUNE Geoteknisk kontor		Dato Okt 81. Kart ref.

Traséen for Store Ringvei er delvis sammenfallende i de to reguleringsforslagene fra henholdsvis 1977 og 1981. Fjellforløpet er noe forskjellig langs de to traséalternativene mens løsmassenes art og sammensetning stort sett antas å være noenlunde ens. Det vises her til vår tidligere rapport R-1508 del 1. Resultatet av sonderboringene er angitt på situasjons- og borplanen bilag 13. Videre er fjellforløpet tegnet inn på profilene langs veitraséens nordre- og søndre side, bilag 11 og 12.
