TILTAKSPLAN, miljø

Blindernveien og Gaustadbekken, Oslo

Rekvirent: Oslo Kommune
Vann- og avløpsetaten

Dato: 9. november 2012

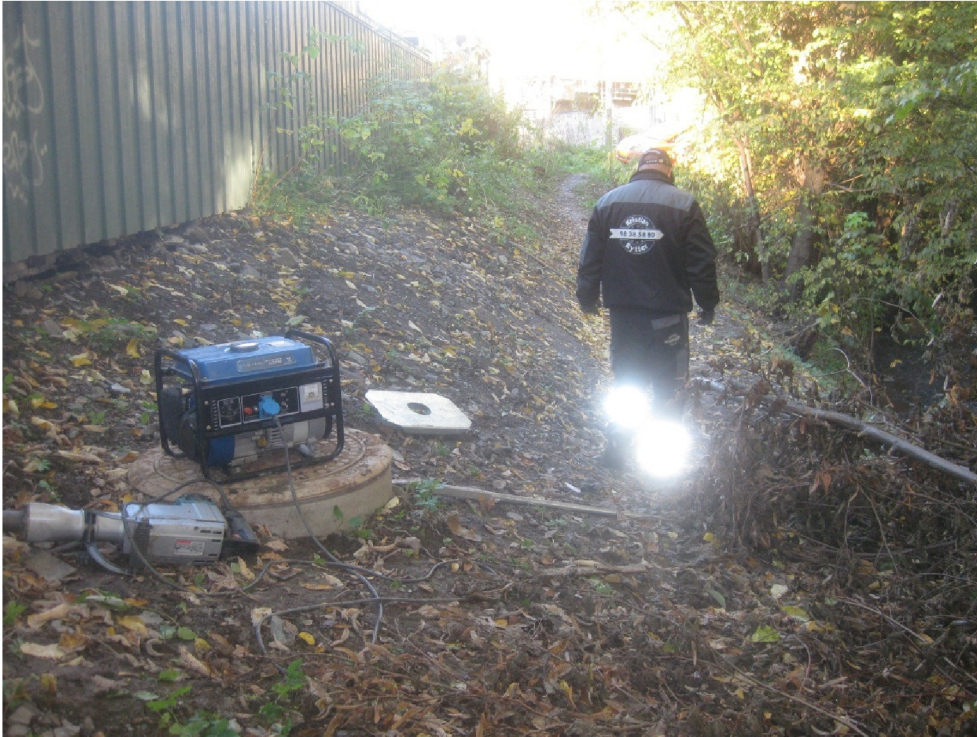
Det er ubefestet ved terreng i tiltaksområdet og en del av området krysses av Gaustadbekken. Således er boringer B3, B4 og B8 utført i bekkebunnen. I borepunktene er det funnet vekslende lag av jord, leire, grus og stein. Det er observert tegl biter i borepunkt B1 og B7. Dessuten er det flere steder i området observert byggeavfald ved terreng og i nærheten av boring B2 er det også observert brukte sprøyter.

Bilde 1: Område for plassering av boring B2.

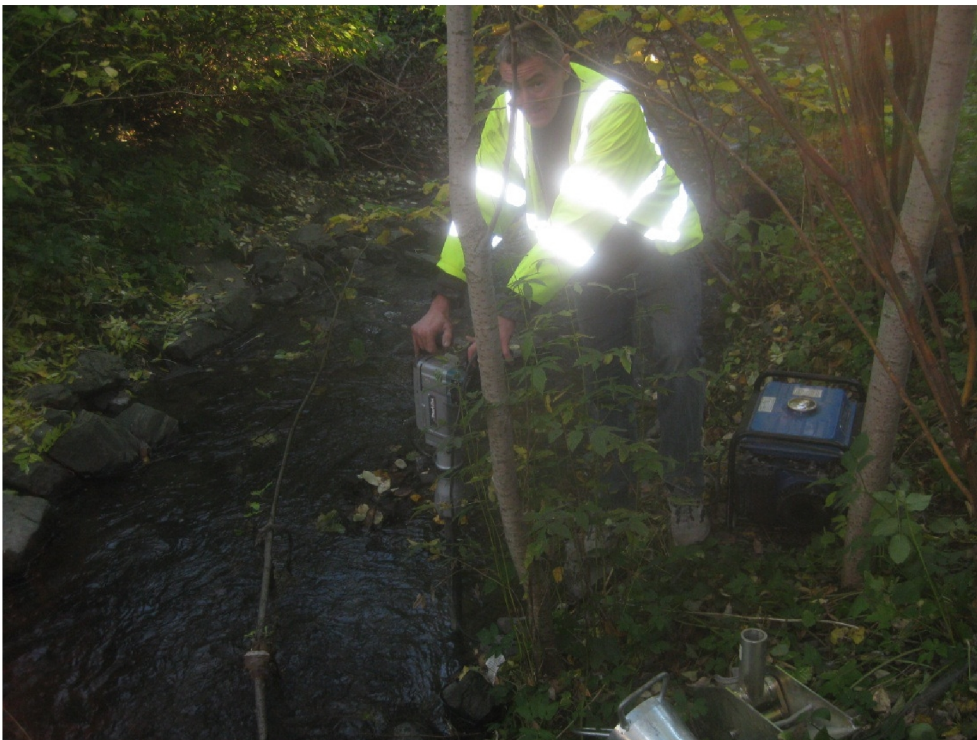
Bilde 2: Område for plassering av boring B3.

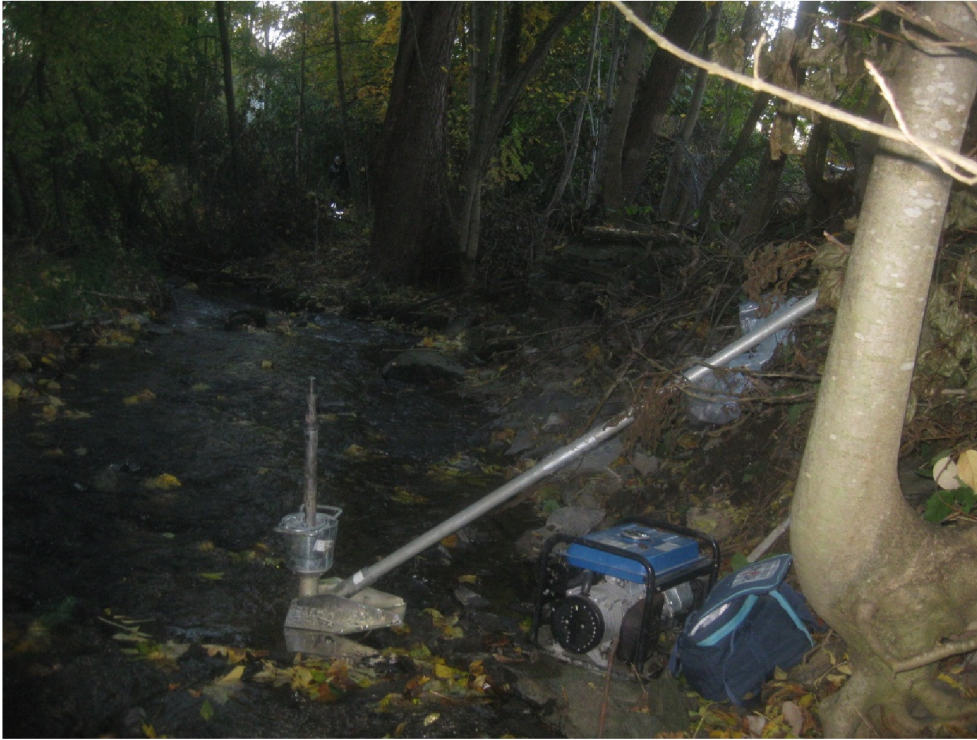
Bilde 3: Område for plassering av boring B4.

Hydrokarboner i området >C12-C35 tilsvarende asfalt/bitumen/smør-/hydraulikkolje

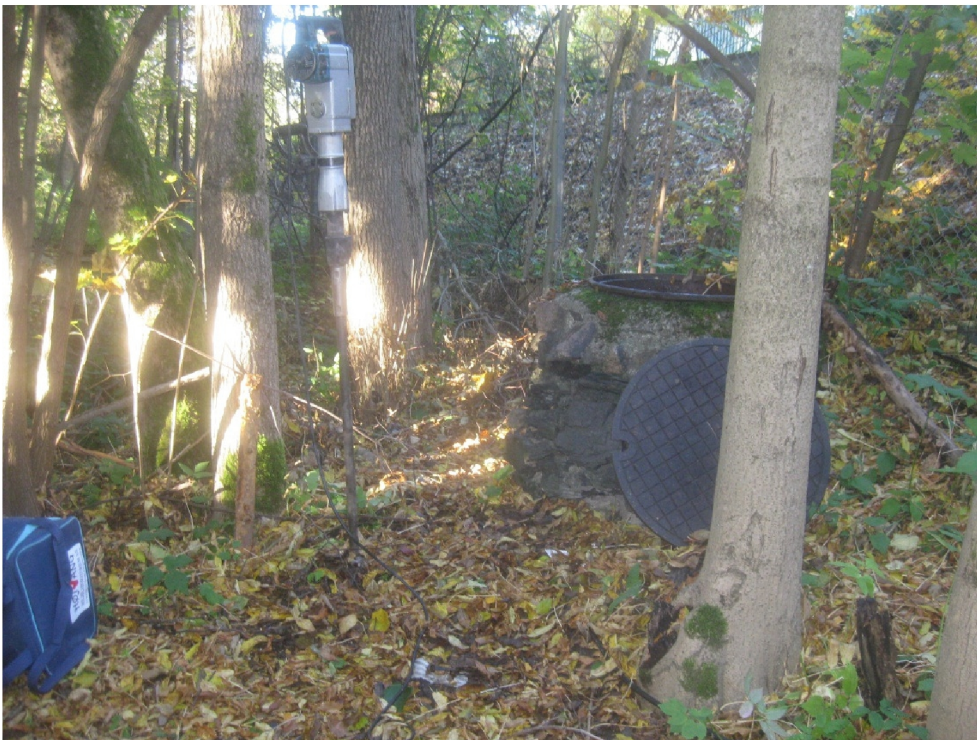
Bilde 4: Område for plassering av boring B5.

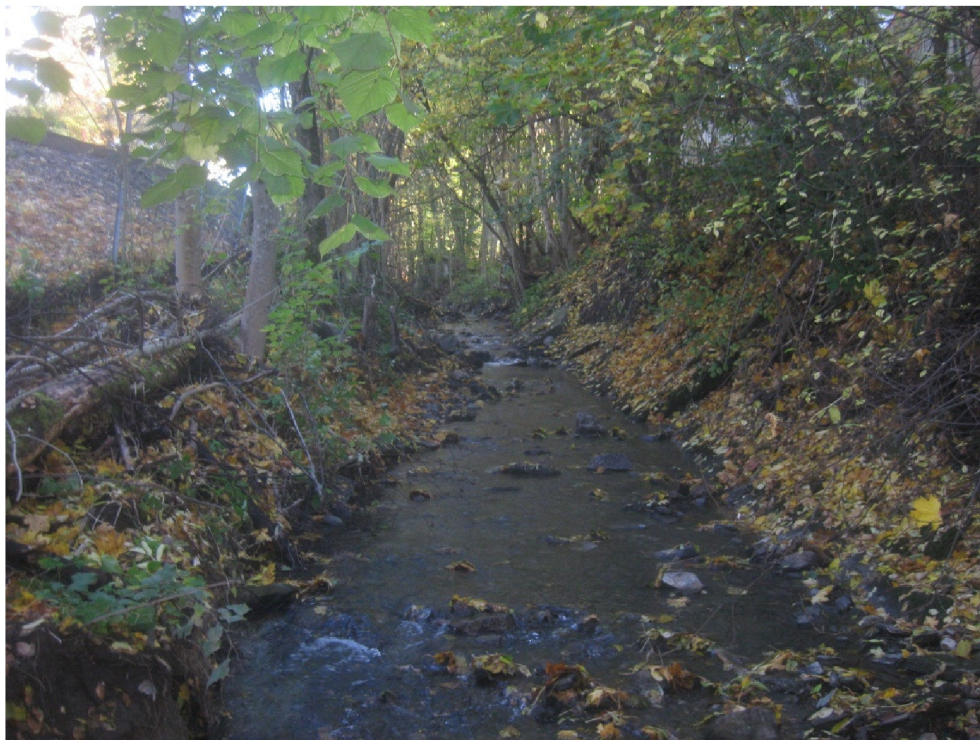
Det er i blandingsprøvene fra boring B1 (0-1,5 meter), B2 (0-1,0 meter), B6 (1,0-1,2 meter) og B7 (0,5-0,7 meter) konstatert forurenset jord tilsvarende tilstandsklasse 2 jord (god), på arsen. I B1 og B7 er det i tillegg konstatert forurenset jord tilsvarende tilstandsklasse 2 jord, på benzo(a)pyren.

Bilde 5: Område for plassering av boringer B6 og B7.

Masse som graves opp må forventes å inneholde arsen tilsvarende tilstandsklasse 2 jord og skal avhendes som sådan.
