N.G.I.

Tunnel Sørligata

01 - 57

UTRASING

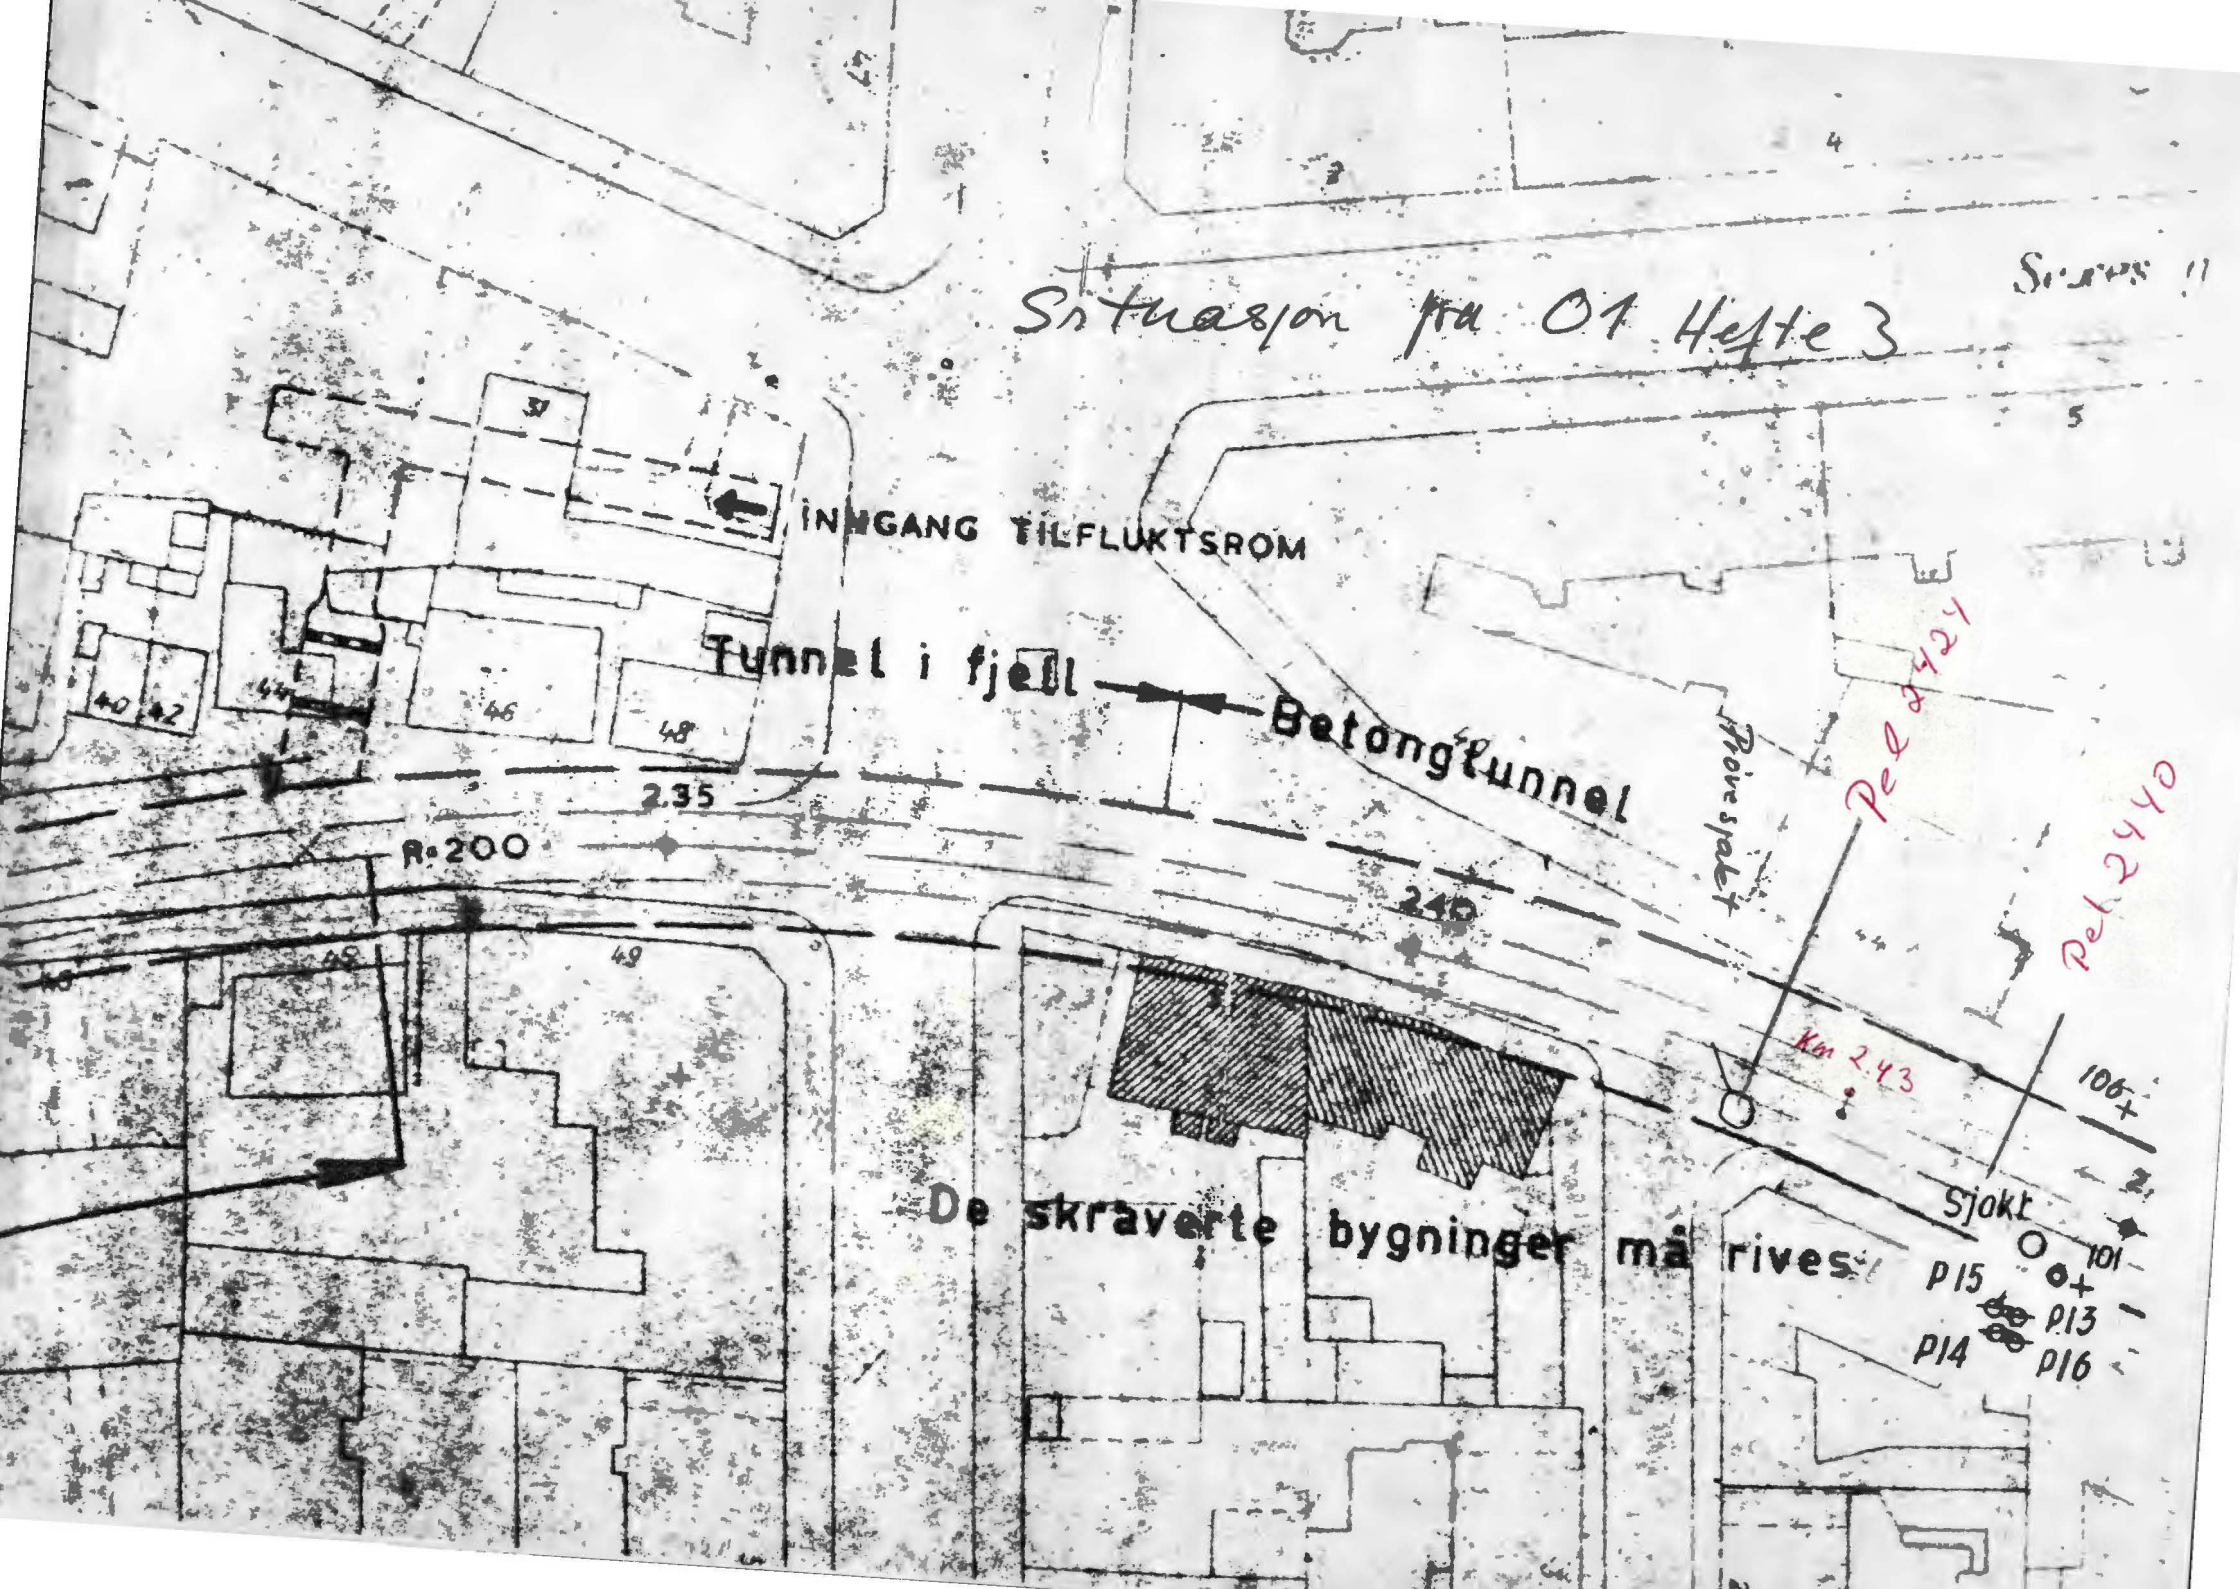
De skraverte bygninger må rives

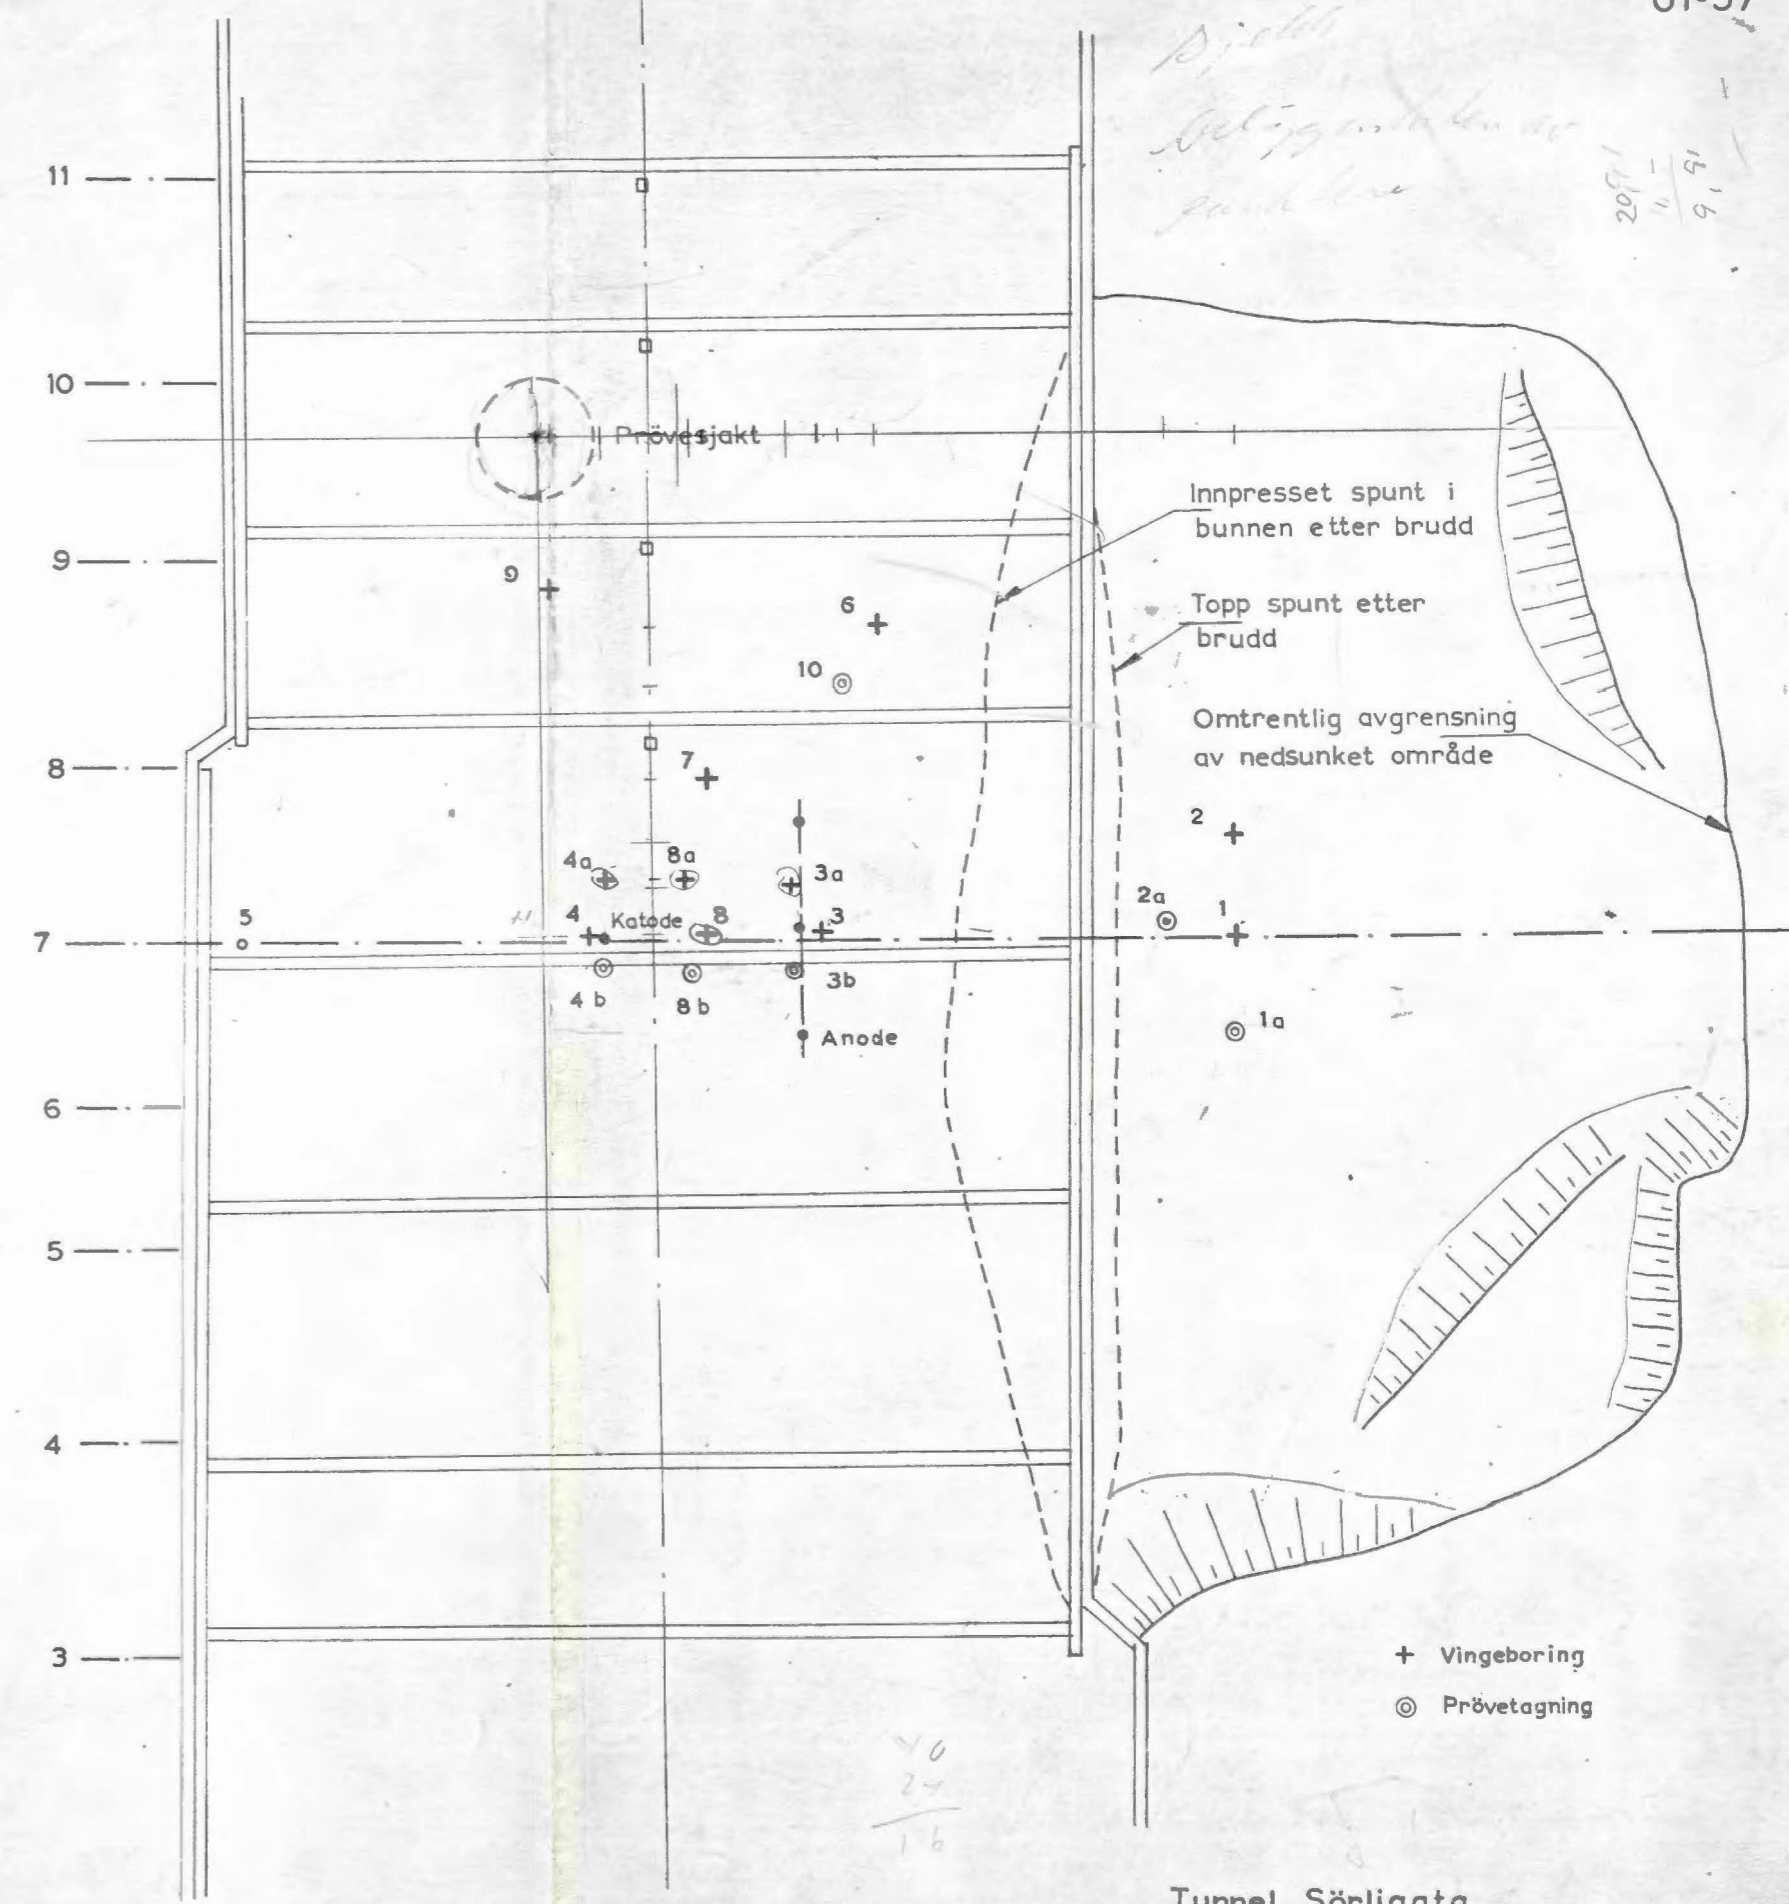
SNITT PROFIL 7
(Pel: Km 2.43 ifølge tekst)

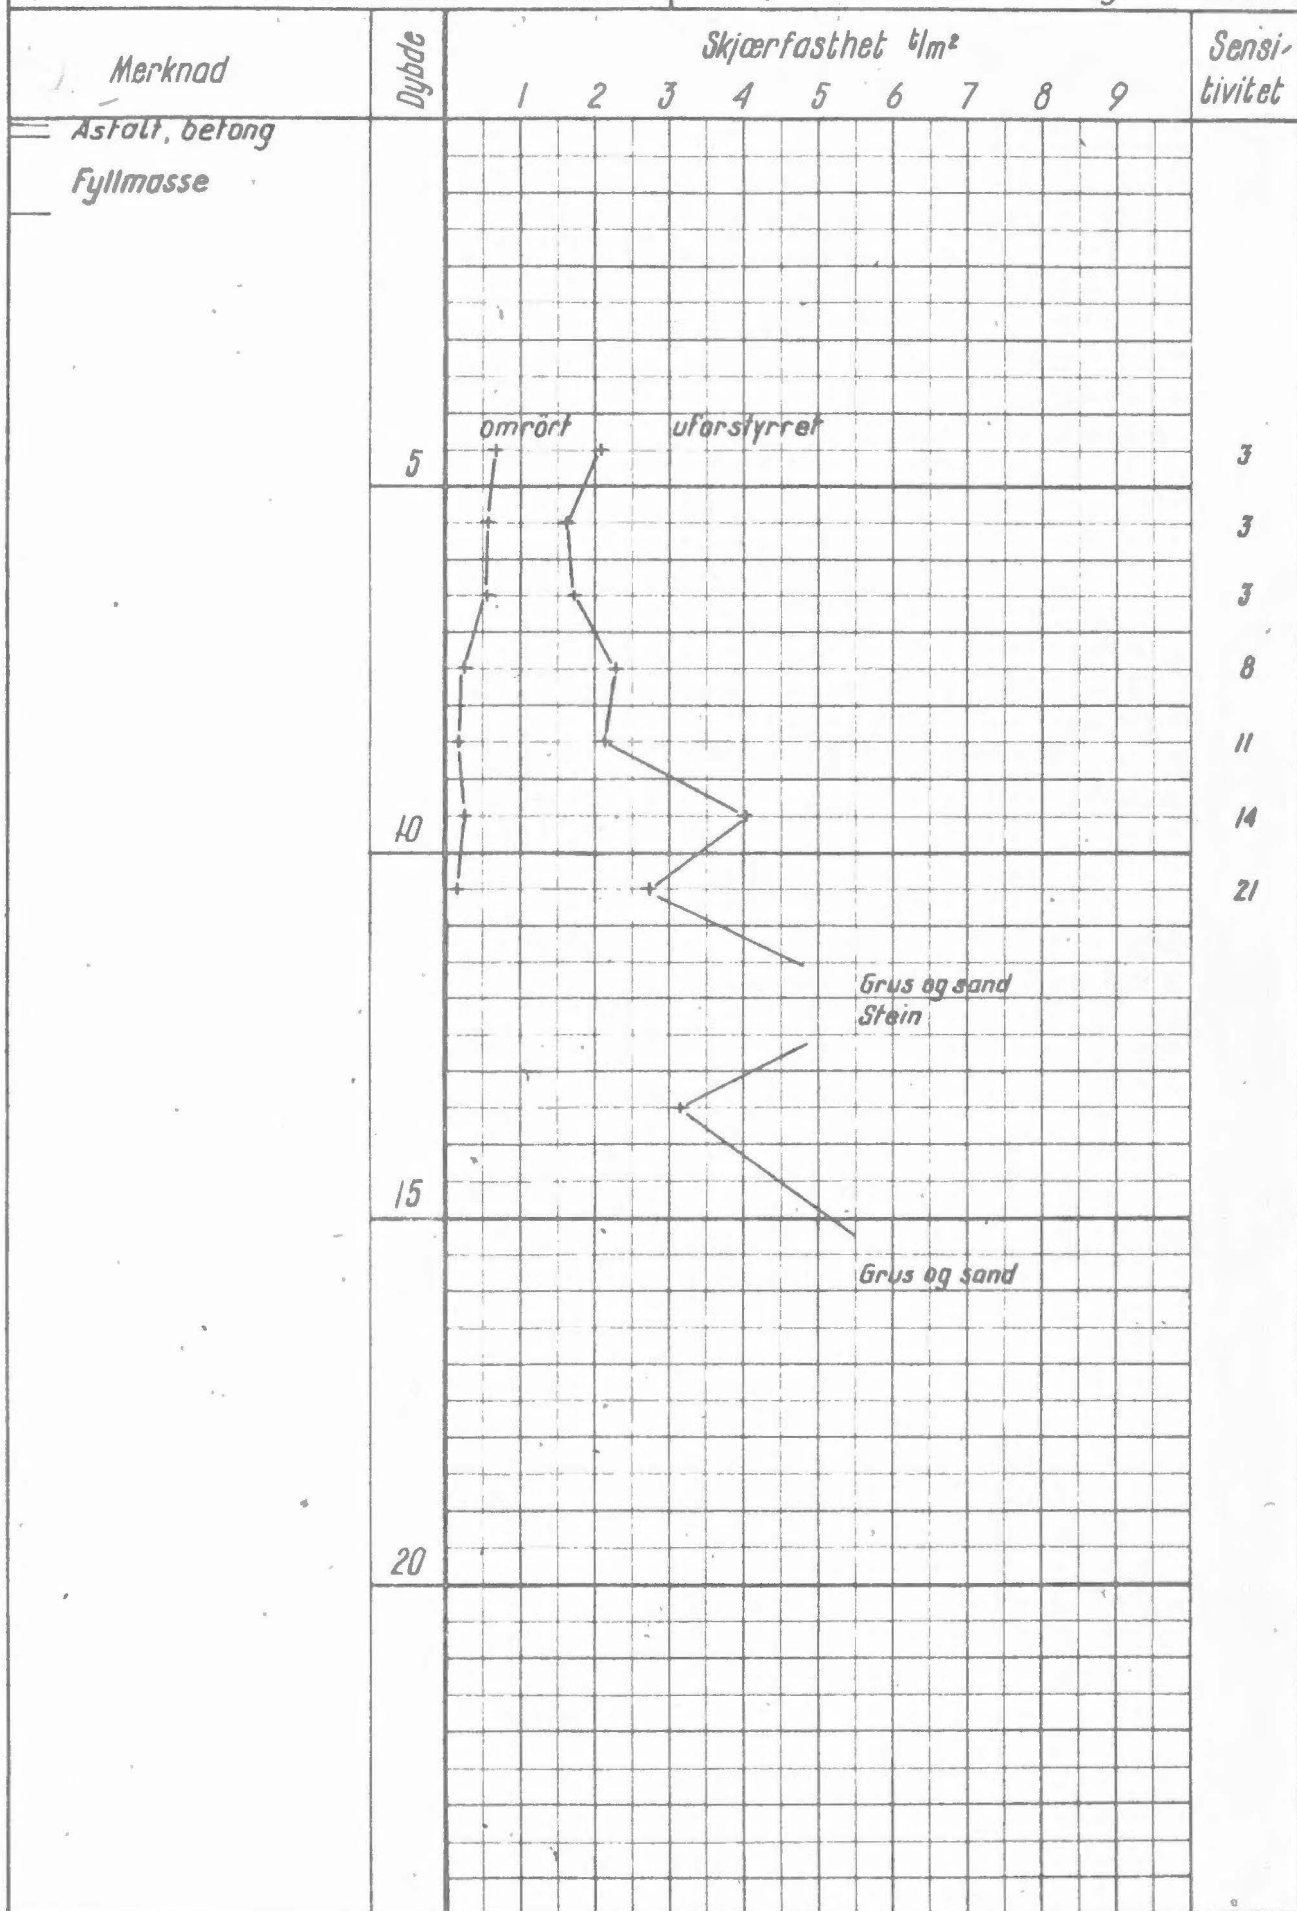
Hull: 106 Bilag: 8

VINGEBORING

Sted: TØYEN Tunnel Sørligata

Nivå: ca. 26,4 Oppdr.: 01-57

Ving: 65 x 130 mm Dato: juni 55
