N. G. I.

Ras Hovin bekken v/ Ulvenveien 89

12.6.1957

NGI 0.524
Ras Hovinbekken
Ulvveien 89.

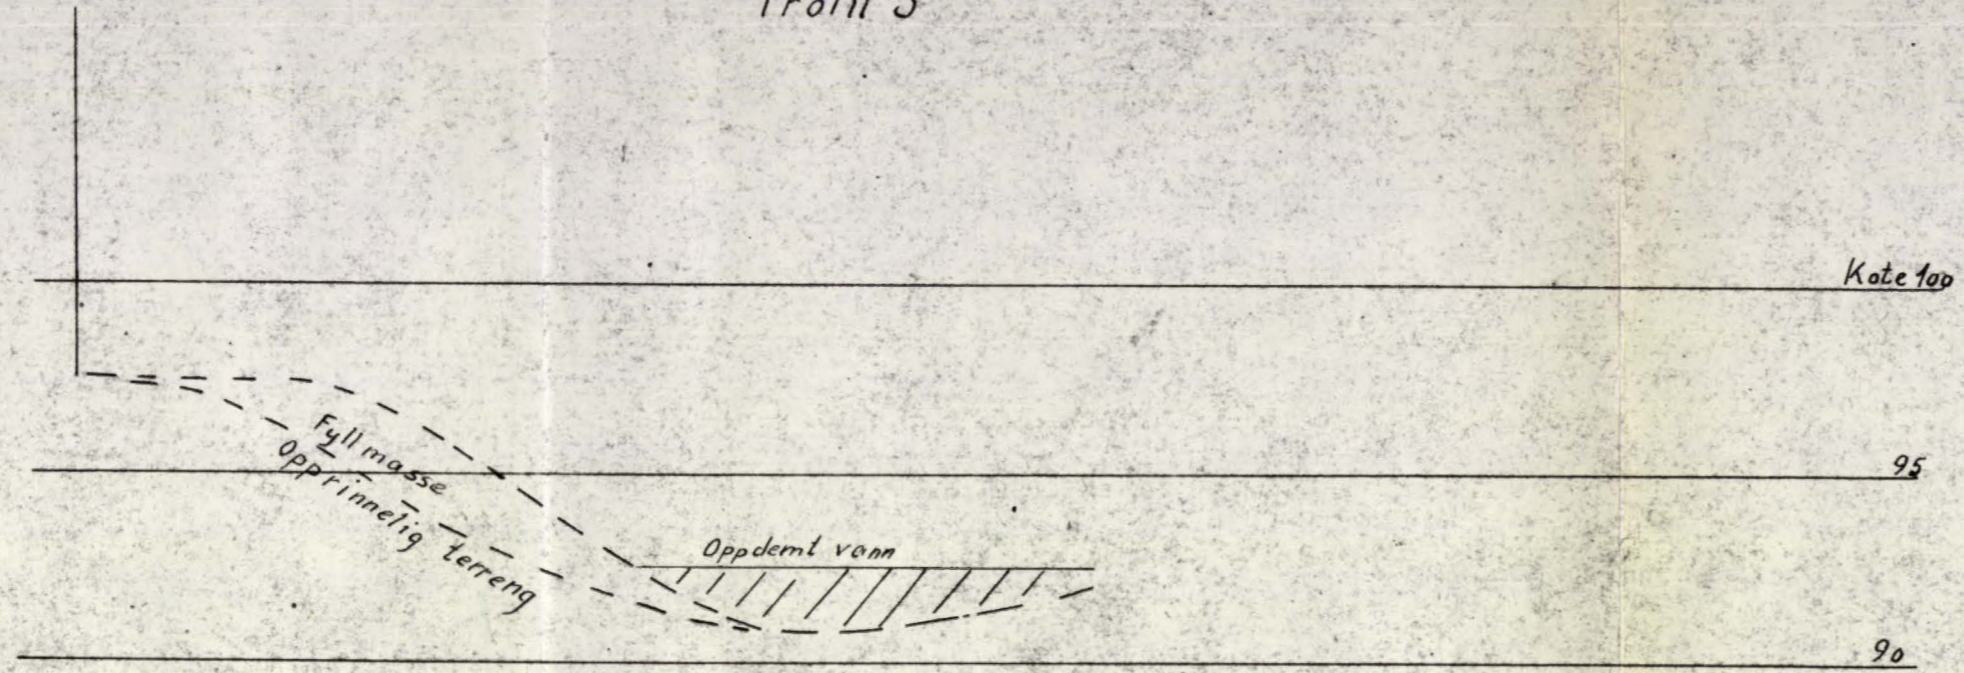
Profil 5

Rasstedet Hovin bekken
0.524
Profilene 5-6
M = 1:200

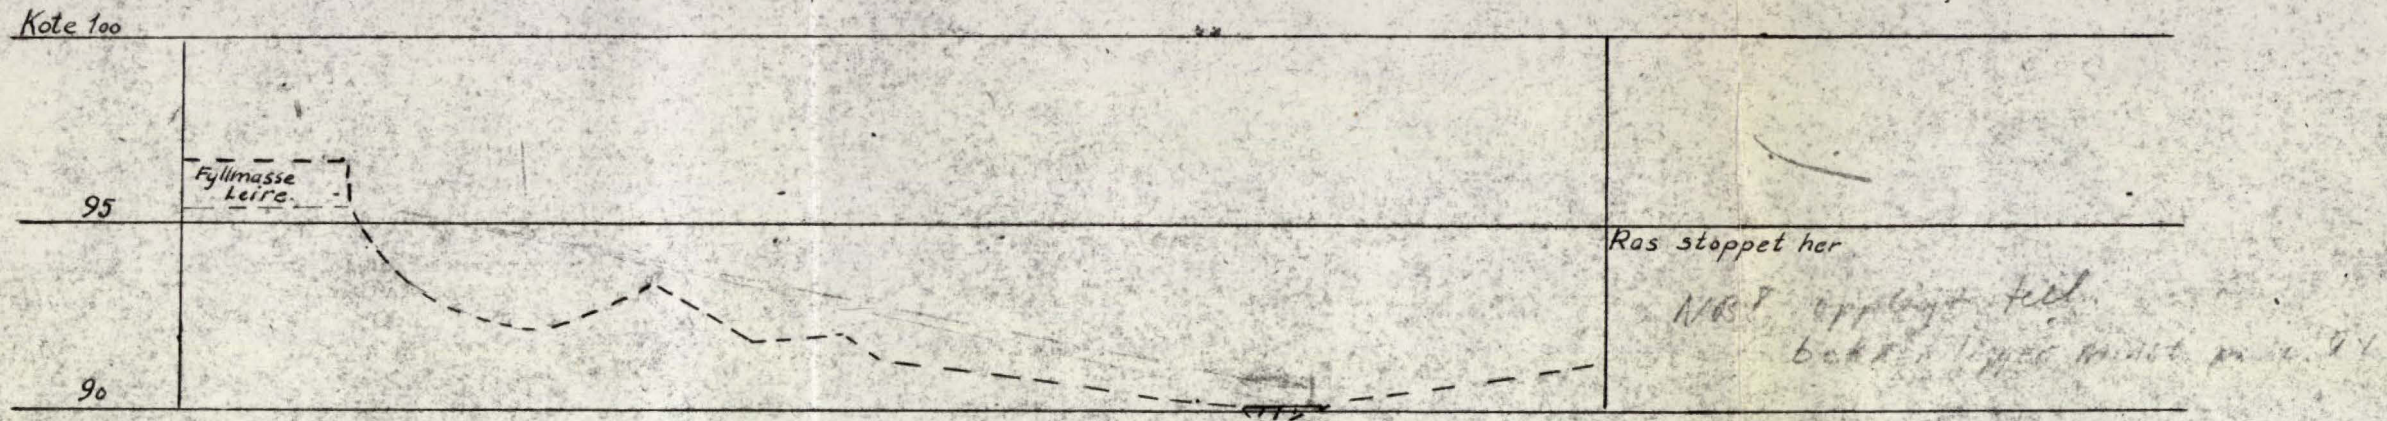
Profil 1.

Rasstedet Hovinbekken
0 524
Profilene 1-2
M=1:200

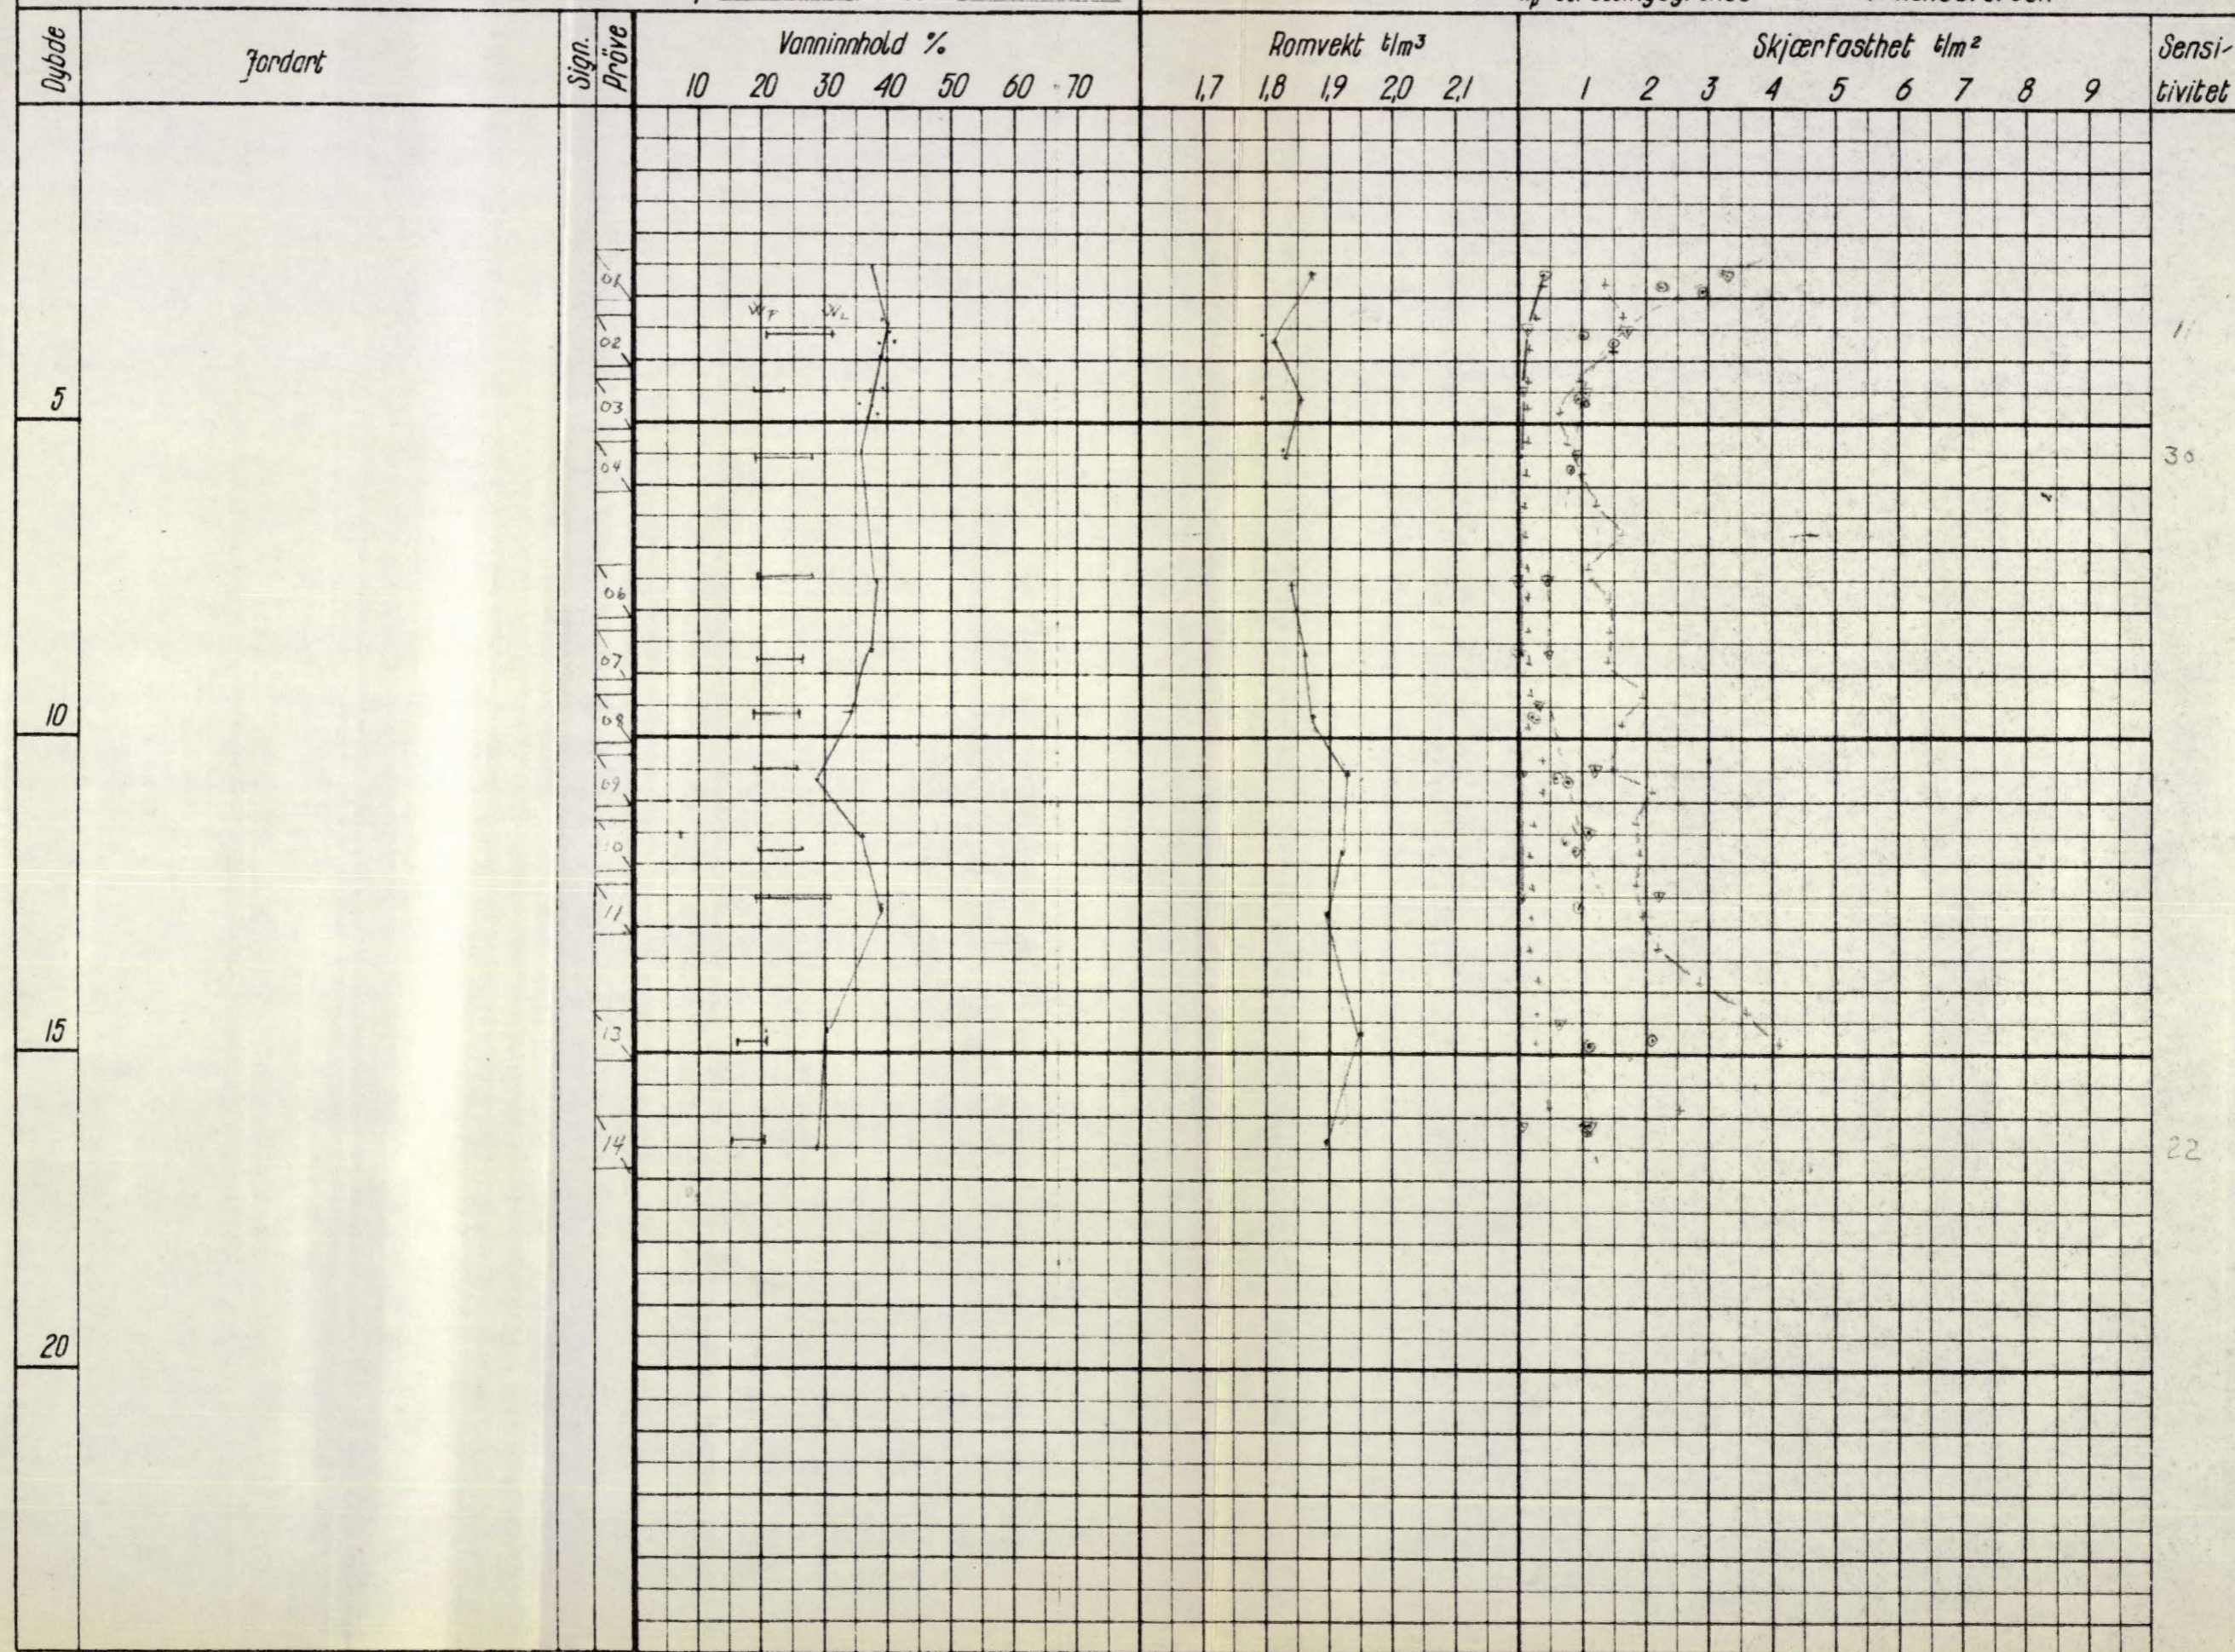
BORPROFIL

Sted: *Hovinbekken*

Hull: *2* Bilag: _____
 Nivå: _____ Oppdr.: *0524 (F116)*
 Pr. φ: _____ Dato: *16 7 57*
