Dronningensgt. 8 a

Grundboringer i nr. 8<sup>a</sup> Dronningensgate

M. 1:250

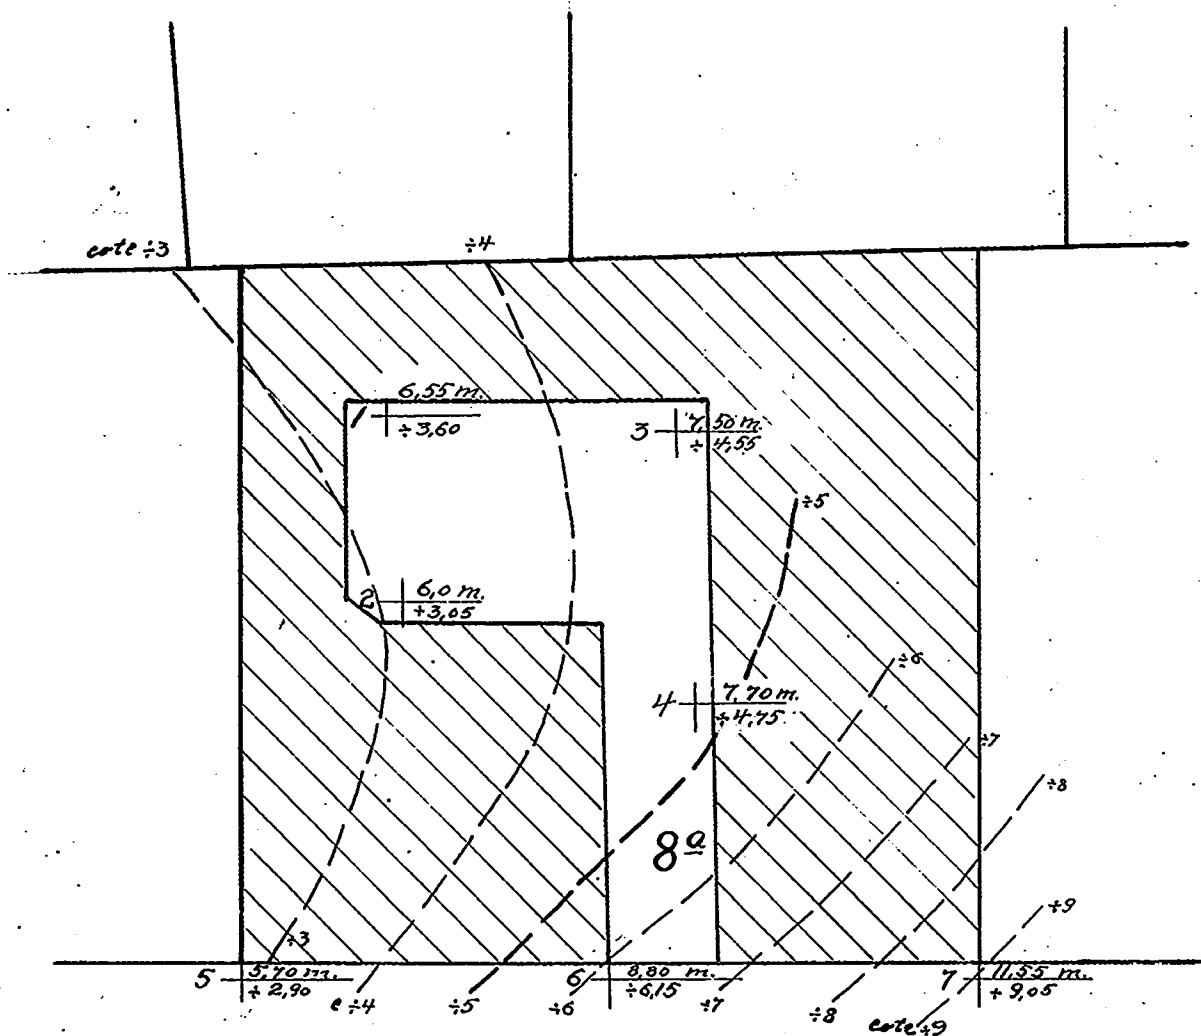
Jordlagenes beskaffenhet:	Borhul nr.						
	1	2	3	4	5	6	7
Fyld i meter	3,0	3,0	3,0	3,0	3,0	3,0	3,0
Bløt lere " "	3,25	2,75	4,0	4,0	2,50	5,50	2,0
Grus " "	0,30	0,25	0,50	0,70	0,20	0,30	0,55
Dybde tils. " "	6,55	6,0	7,50	7,70	5,70	8,80	11,55

Tal og streken angir dybde fra terræng til fjeld.

" " " " " fjeldhøide i forh. til ±0

Strekede kurver " " " " " ±0

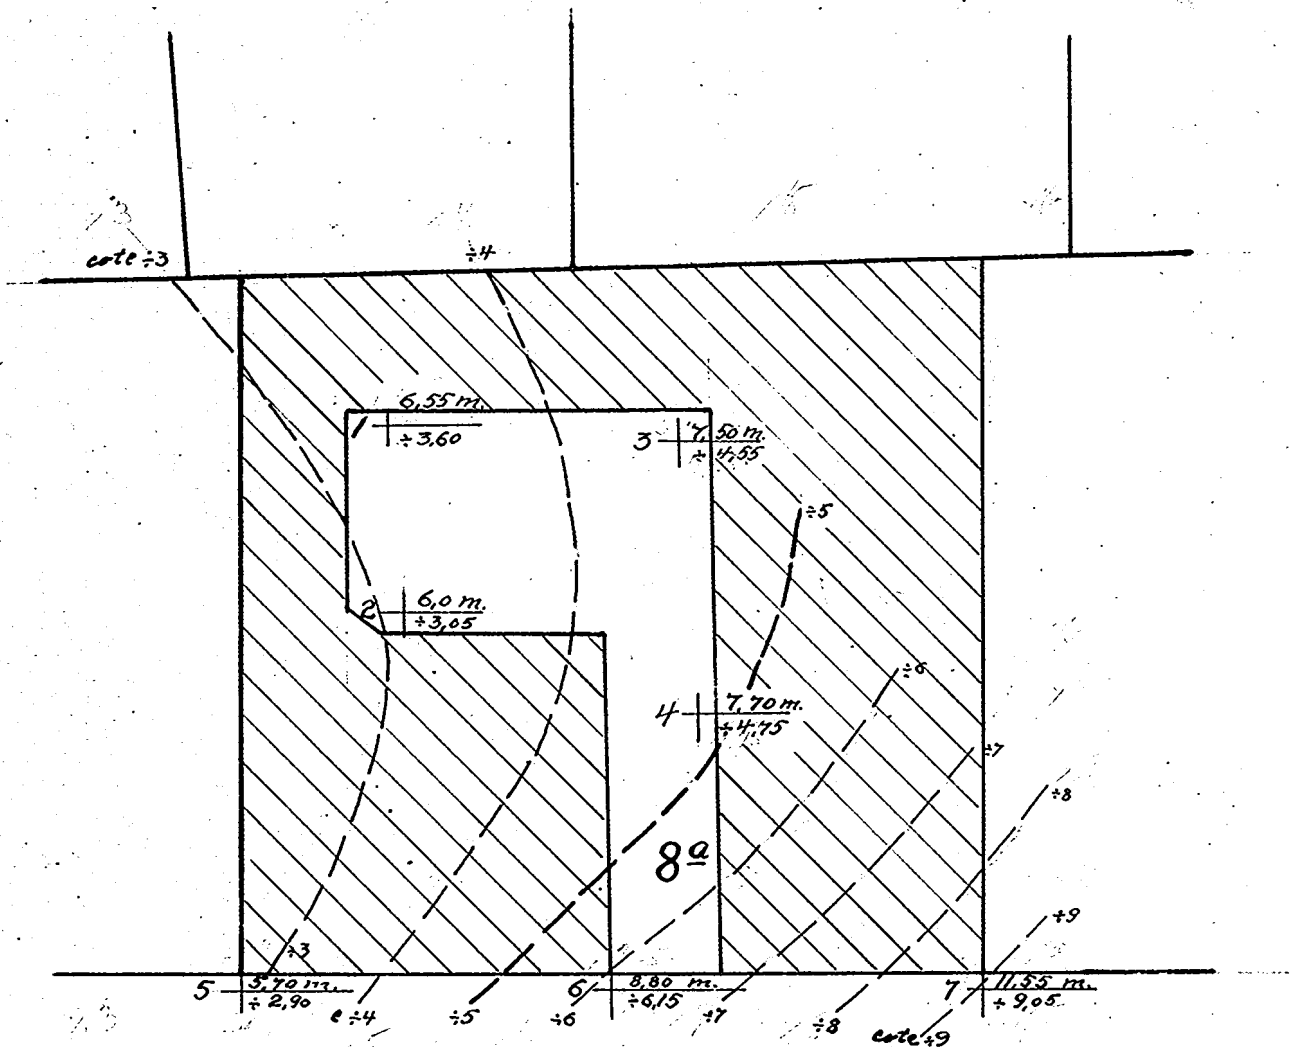
Grundboringer i nr. 8<sup>a</sup> Dronningensgate

Jordlagenes beskaffenhet:	Borhul nr.						
	1	2	3	4	5	6	7
Fyld i meter	3,0	3,0	3,0	3,0	3,0	3,0	3,0
Bløt lere " "	3,25	2,75	4,0	4,0	2,50	5,50	8,0
Grus " "	0,30	0,25	0,50	0,70	0,20	0,30	0,55
Dybde tils. " "	6,55	6,0	7,50	7,70	5,70	8,80	11,55

Tal og streken angir dybde fra terræng til fjeld.

" " " " " fjeldhøide i forh. til ±0

Strekede kurver " " " " " ±0
