Aker sykehus. Kjøkkenbygning.

1. del: Tilbygg.

R - 746.

RAPPORT OVER:

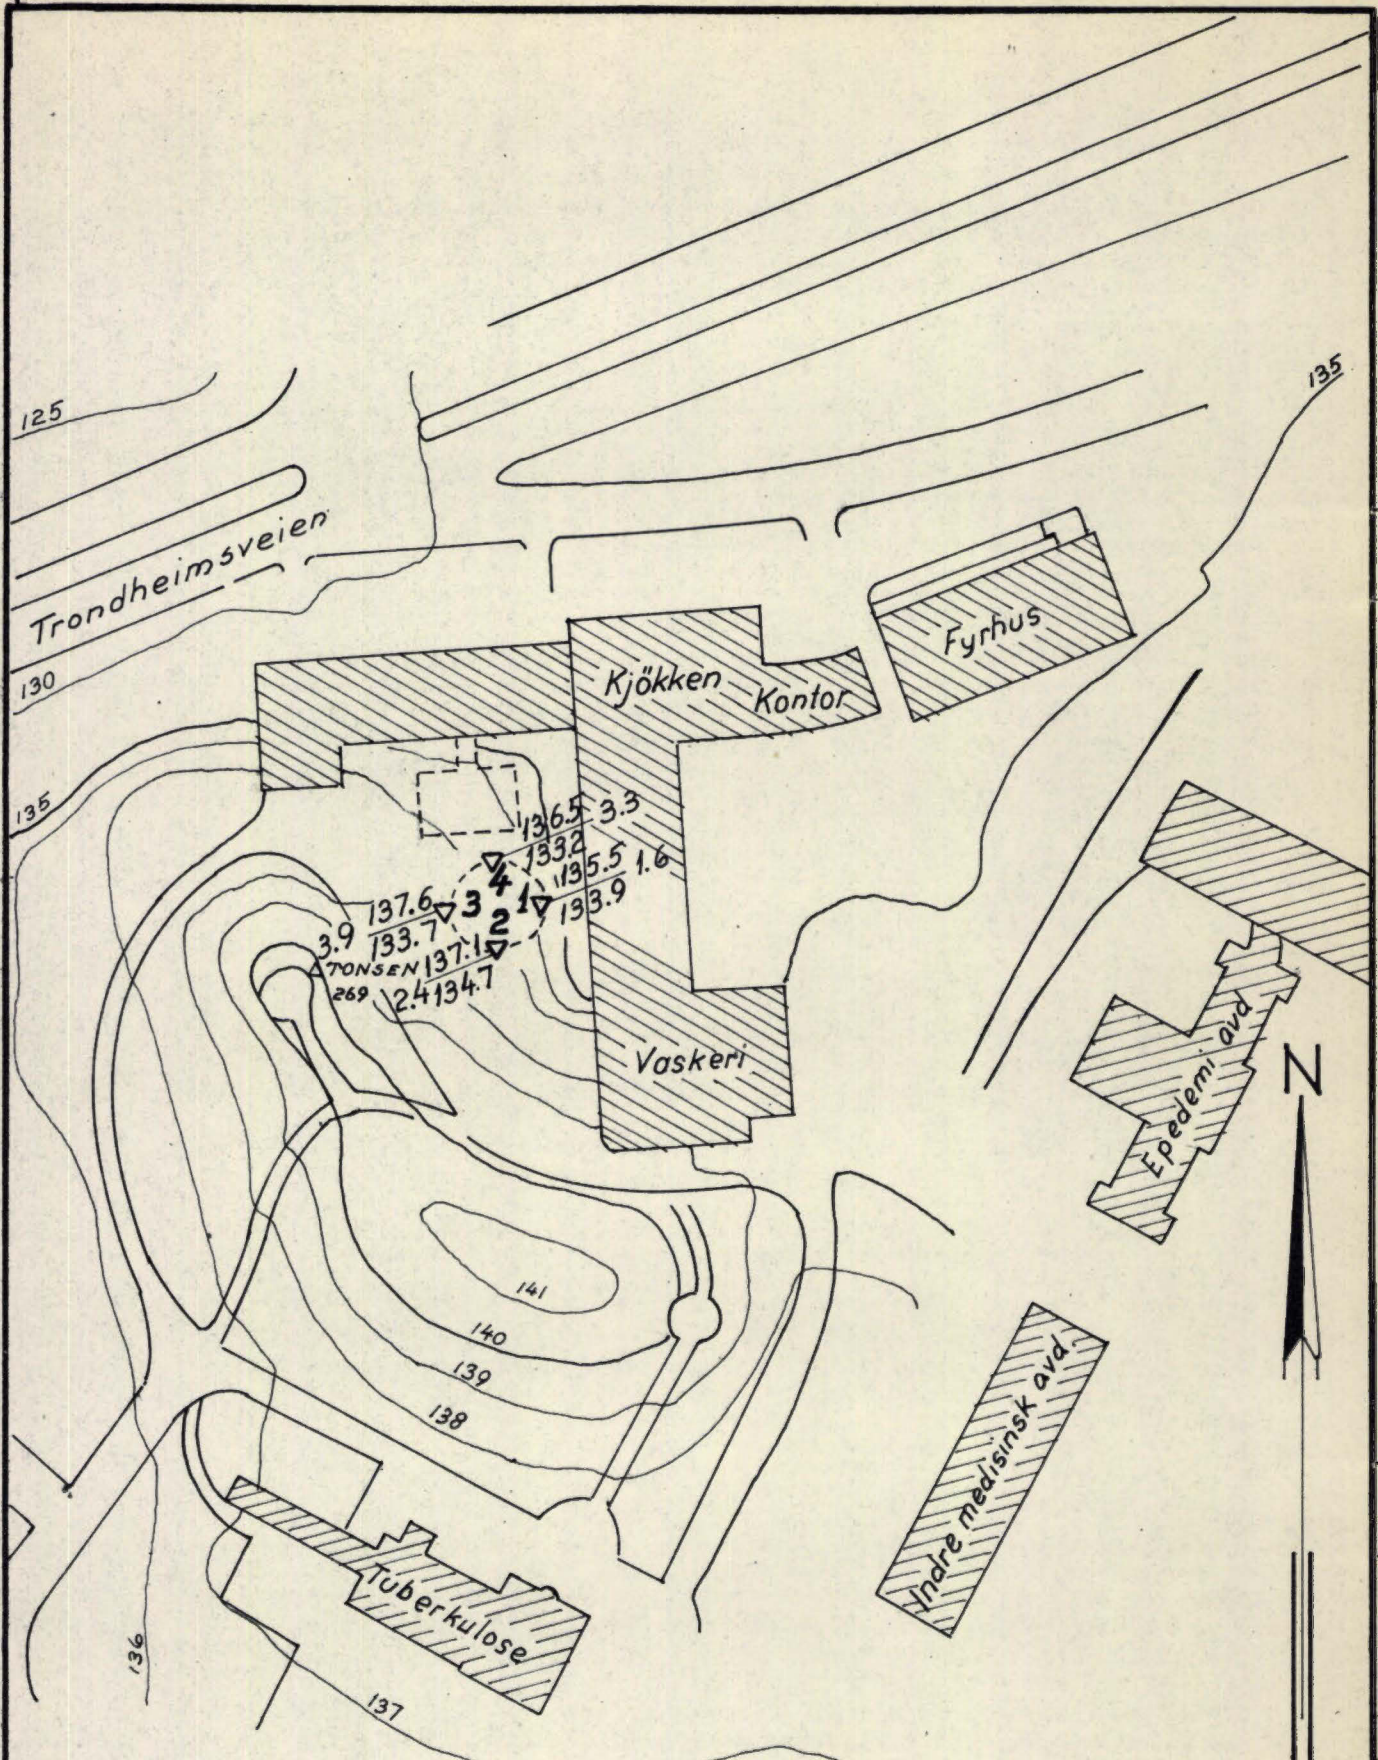
<p>AKER SYKEHUS <u>Kjøkkenbygning</u> Situasjons- og borplan OSLO KOMMUNE Geoteknisk konsulent</p>	Målestokk	Kart ref. NO F5
	1:1000	
	R-746	
	Bilag 1	
	Dato April 66

Borlag fra kontorets markavdeling har utført sonderboringer med slagborutstyr. På situasjons- og borplanen, bilag 1, er vist borhullenes plassering samt resultatet av sonderingene med angivelse av terrengkote, boreddybde og antatt fjellkote.

Sonderboringene viser relativt små dybder til antatt fjell. Største boreddybde er 3,9 m i borhull 3. Løsmassene synes å bestå av tørrskorpeleire som nederst er noe sand- og grusblandet.

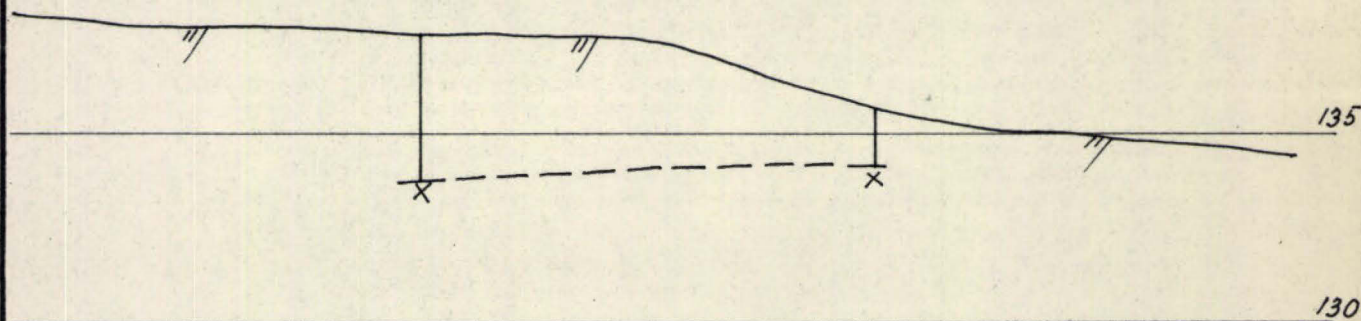
Profil 1-3

På bilag 2 er opptegnet profiler gjennom borpunktene.
