Nedre Voldgt. 1

GRUNDBORINGER I NR. 1 NEDRE VOLDGATE

M. 1:250.

Kristiania, december 1919.

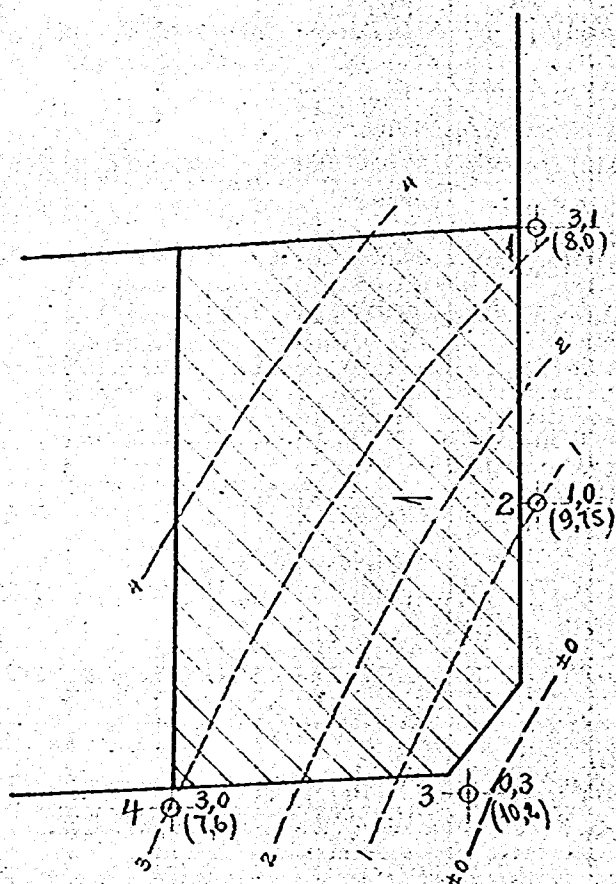
Jordlagenes beskaffenhed:	Borhul nr.			
	1	2	3	4
Fyld i meter:	2,0	1,5	1,5	1,5
Fast lere "	2,0	2,5	2,5	2,5
Midlere bløt lere "	3,7	5,0	5,4	3,1
Gruslag paa fjæld "	0,3	0,75	0,8	0,5
Dybde tils. "	8,0	9,75	10,2	7,6

Rette tal angir fjældets cotehøide

Skraa tal (7,6) angir dybde fra terræng til fjæld.

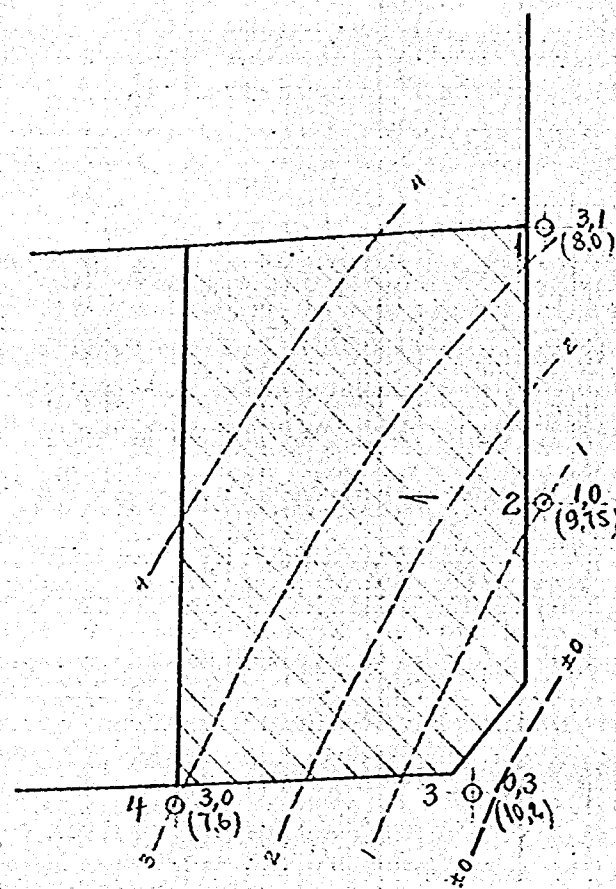
GRUNDBORINGER I NR. 1 NEDRE VOLDGATE

Jordlagens beskaffenhet :	Borhul nr.			
	1	2	3	4
fyld i meter	2,0	1,5	1,5	1,5
Fast lere "	2,0	2,5	2,5	2,5
Midlere bløt lere "	3,7	5,0	5,4	3,1
Gruslag paa fjeld "	0,3	0,75	0,8	0,5
Dybtes tils. "	8,0	9,75	10,2	7,6

Rette tal angir fjeldets cotehøide

Skraa tal (x.6) angir dybde fra terrang til fjeld.
