Norges Veterinærhøgskole
 Velferdsbygg
 Profil A-A og B

Norges Veterinærhøgskole.

Innholdsfortegnelse:

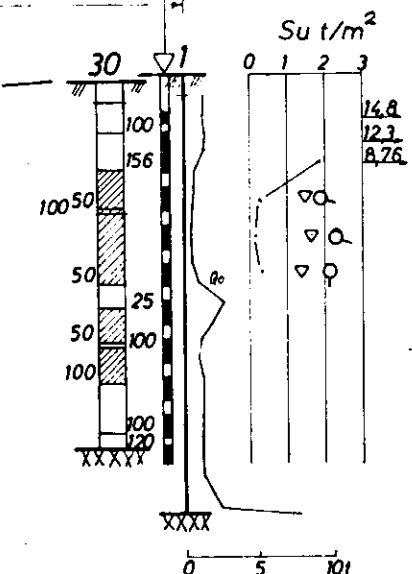
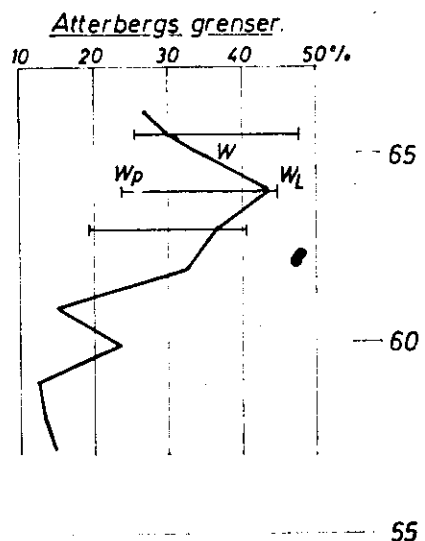
6538-2

Ht	S	O
		0,8
		0,8
75	5	Sp.
9	8	Sp.
8	12	0
12	7	0
		0
		0
		0
		0
		0

Törrskorpeleire , siltig
 Leire, siltig
 Finsand
 Leire, siltig
 m/sandlag
 Sand
 Sand, grusig
 Sand og Grus
