Universitetsgt. 8

PROFIL A-A

Forenede Liv A/s
Universitetsgt. 8
Borlog Kjerneboring 1

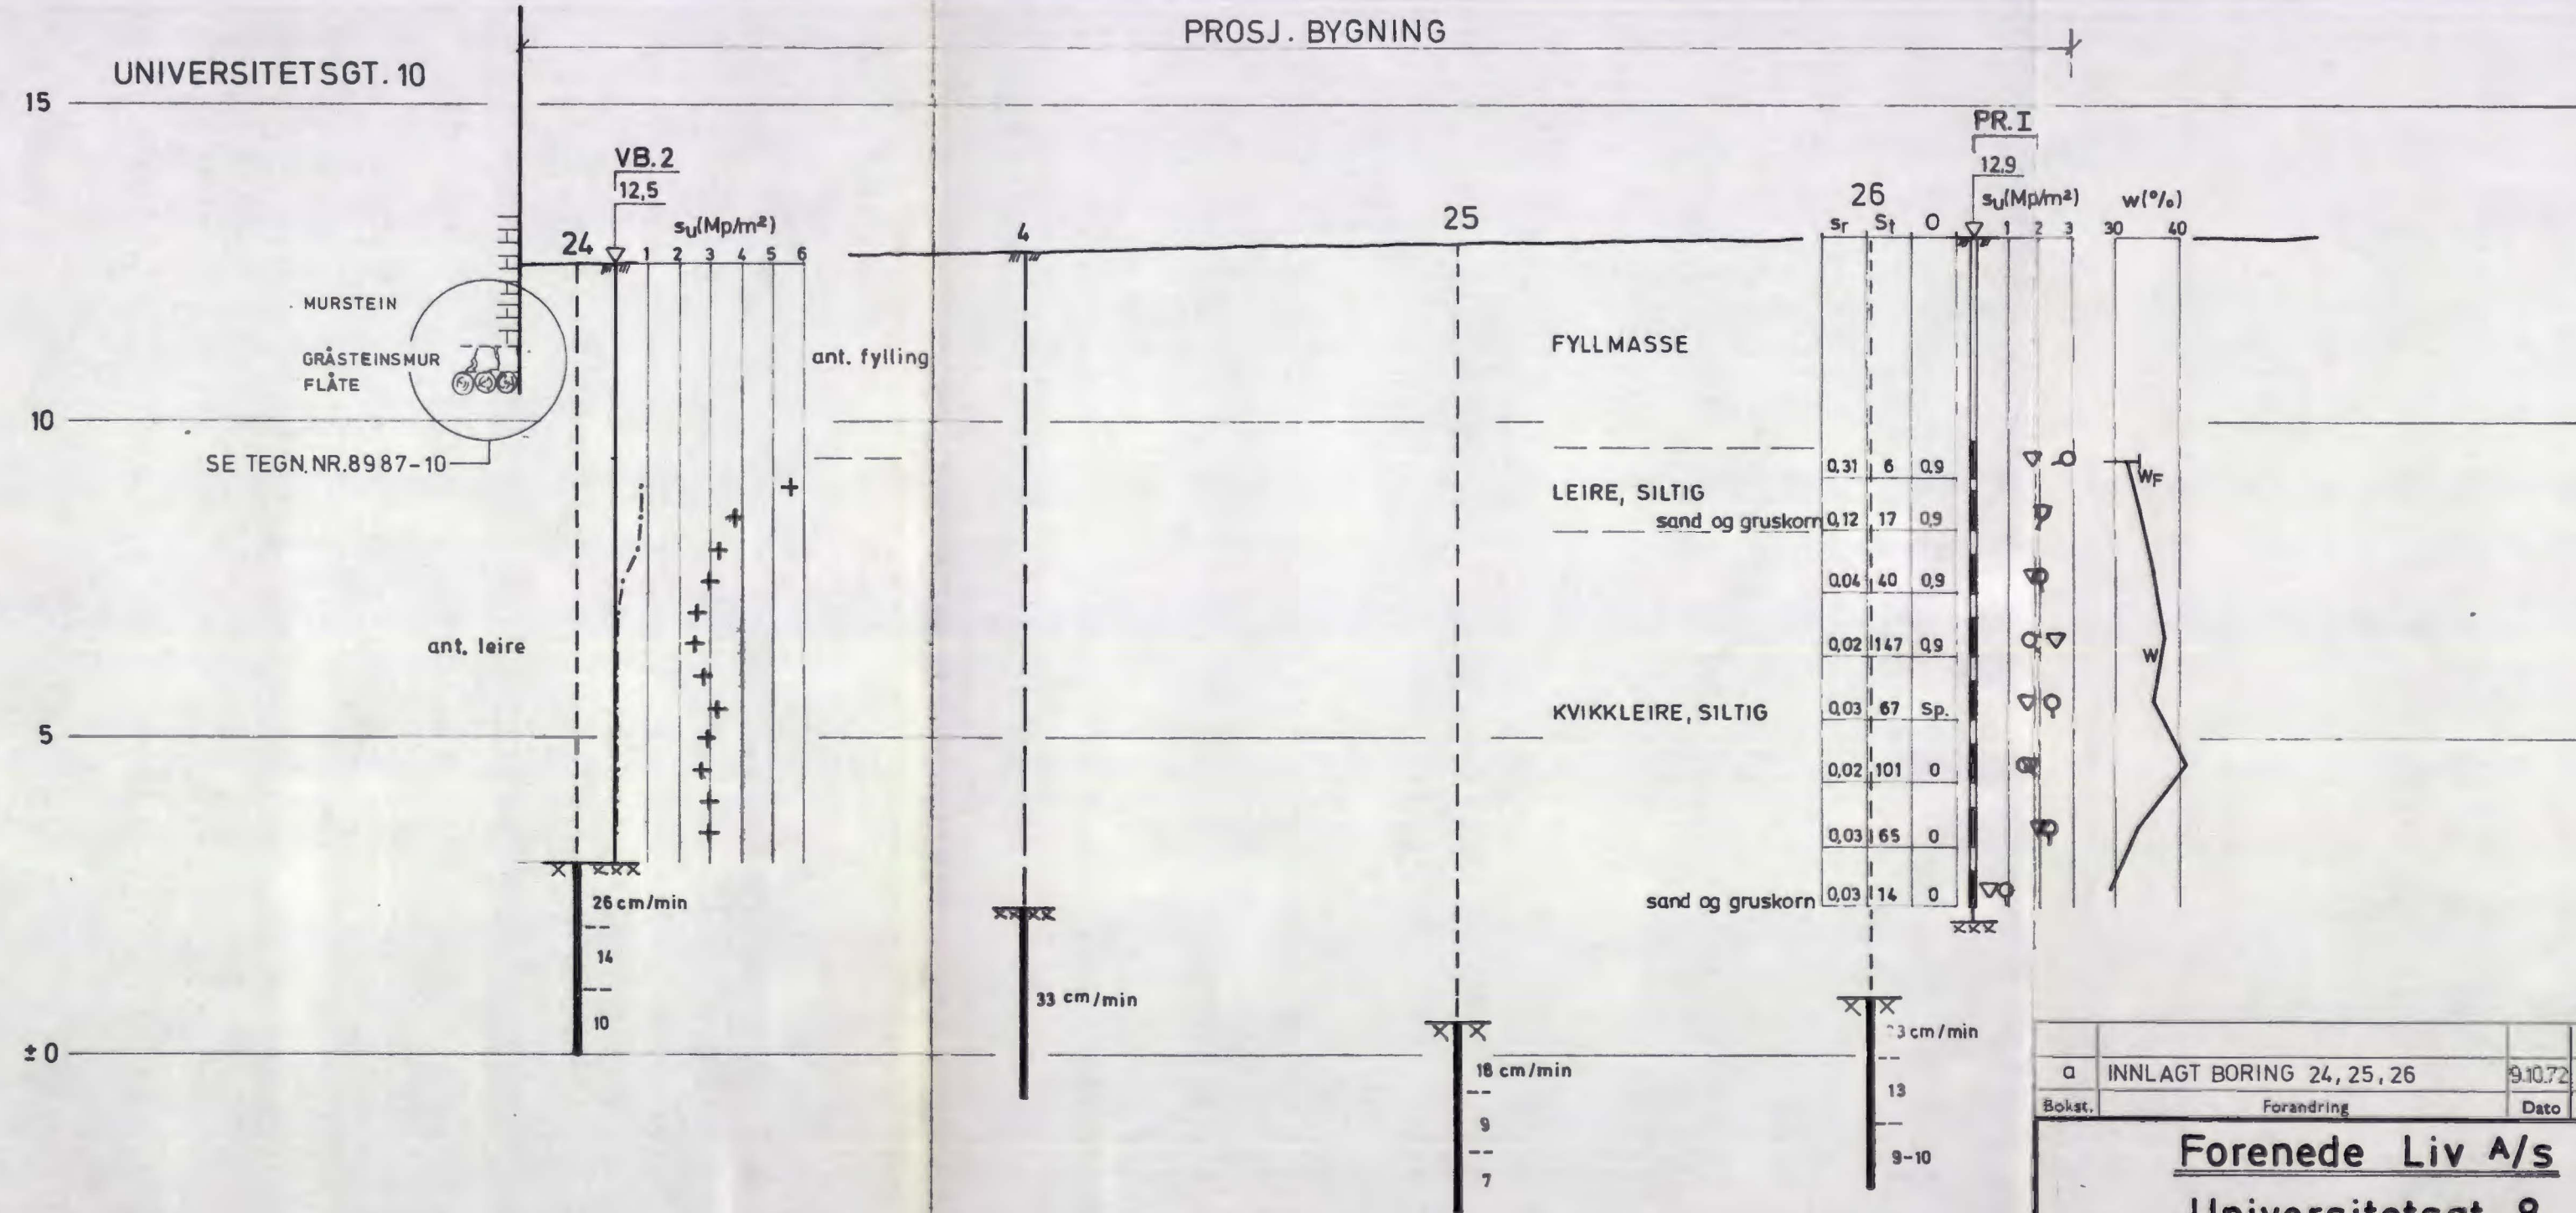
a	INNLAGT BORING 24, 25, 26	9.10.72			
Bokst.	Forandring	Dato	Bokst.	Forandring	Dato
Forenede Liv A/s Universitetsgt. 8 Profil A - A			Målestokk	Tegn. E.U.	Dato 26/3-71
			1:100	Trac.	
				Kfr.	
NORSK TEKNISK BYGGEKONTROLL A/S JAN FRIIS			8987 - 2^a		
Thv. Meyerst. 9, Oslo 5

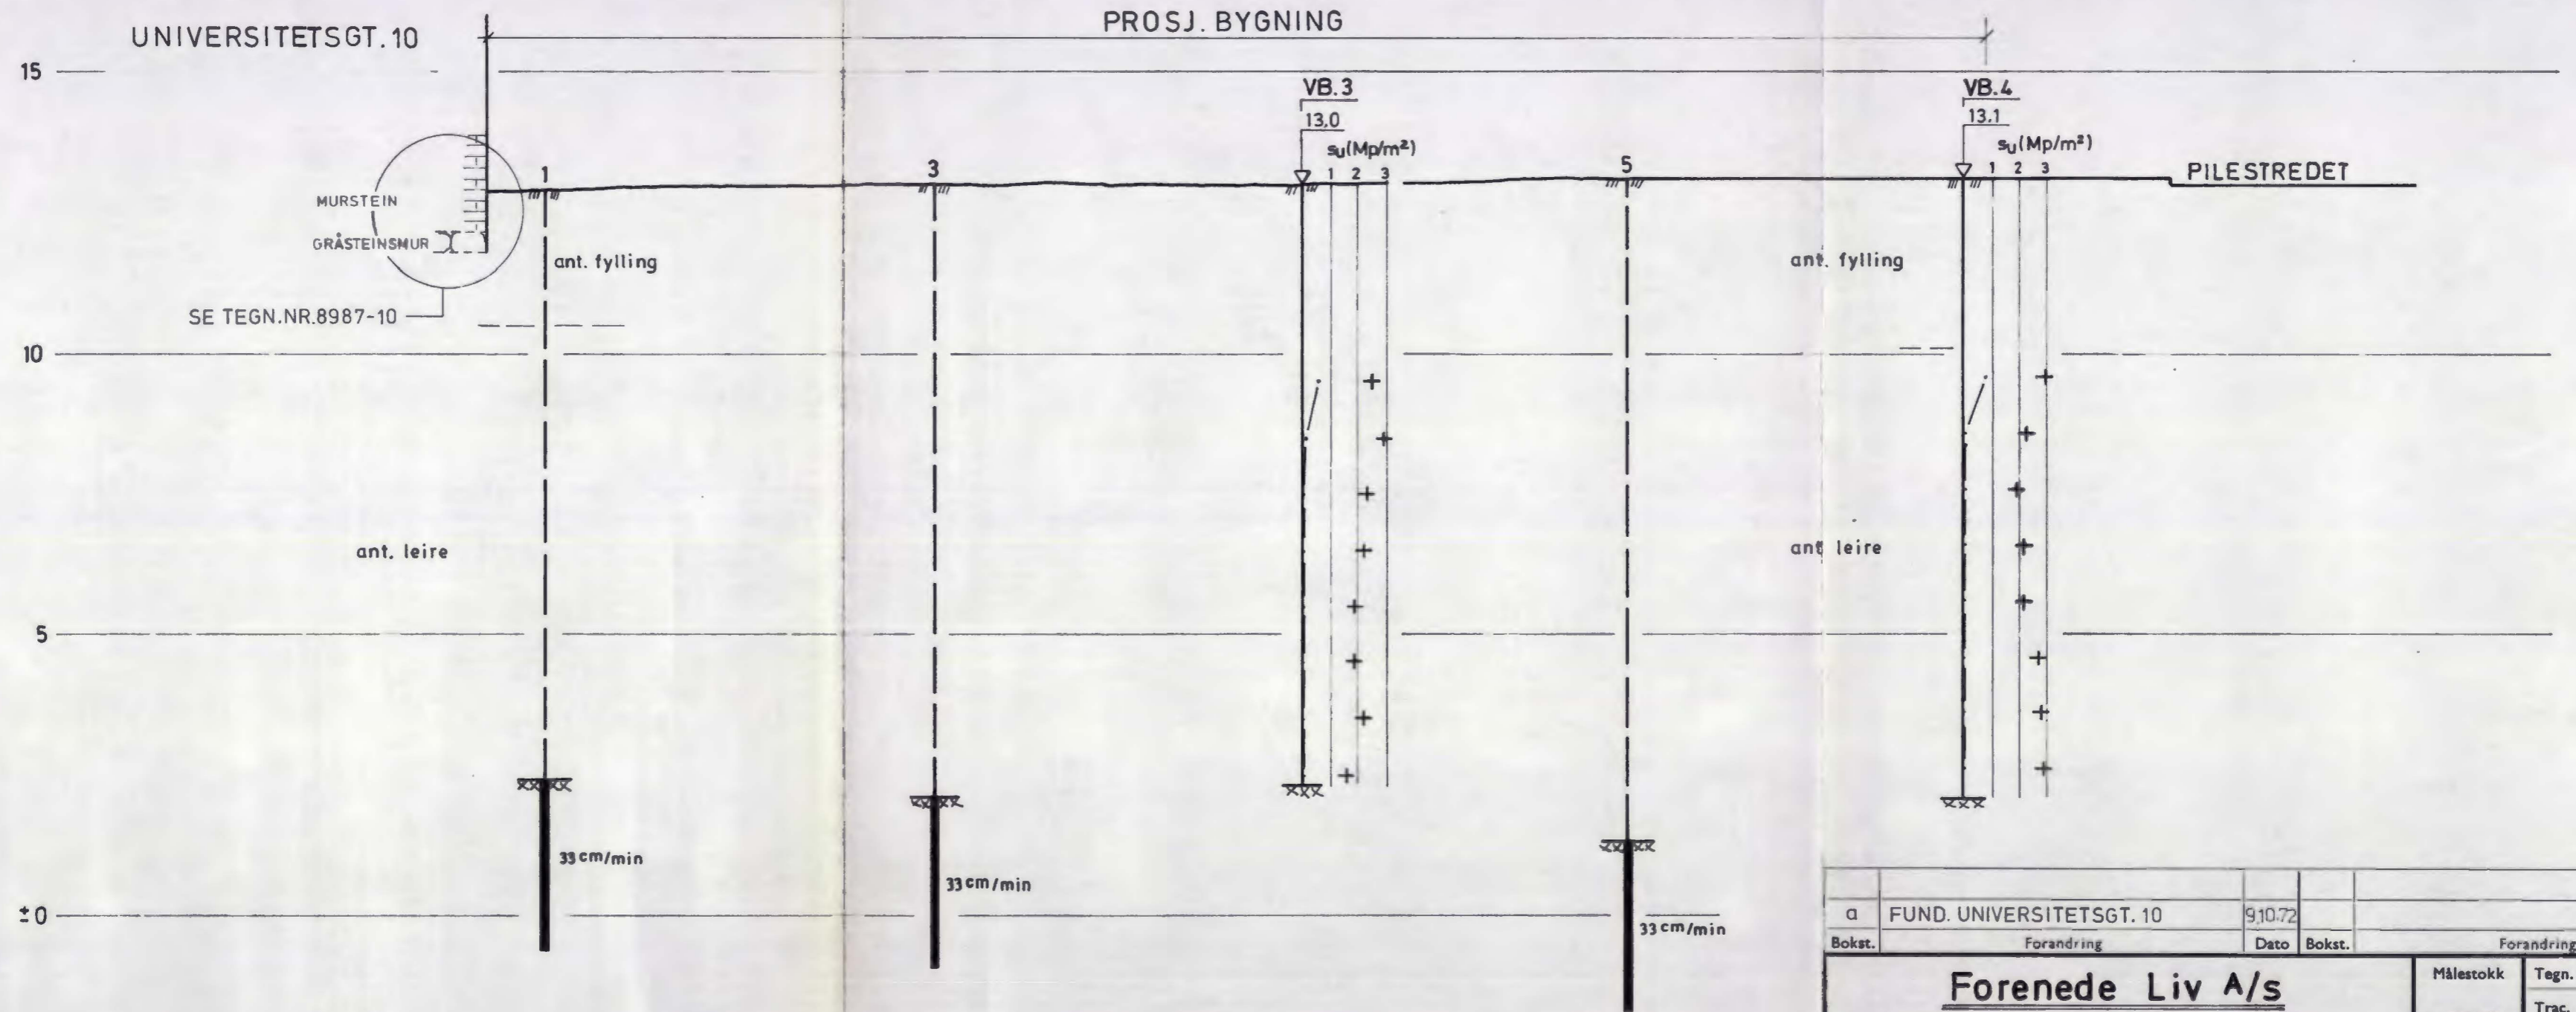
PROFIL B - B

a	FUND. UNIVERSITETSGT. 10	9.10.72			
Bokst.	Forandring	Dato	Bokst.	Forandring	Dato
Forenede Liv A/s Universitetsgt. 8 Profil B - B			Målestokk	Tegn. E.N.	Dato 26/3-71
			1:100	Trac.	
				Kfr.	
NORSK TEKNISK BYGGEKONTROLL A/S JAN FRIIS			8987 - 3_a		
Thv. Meyerstgt. 9, Oslo 5

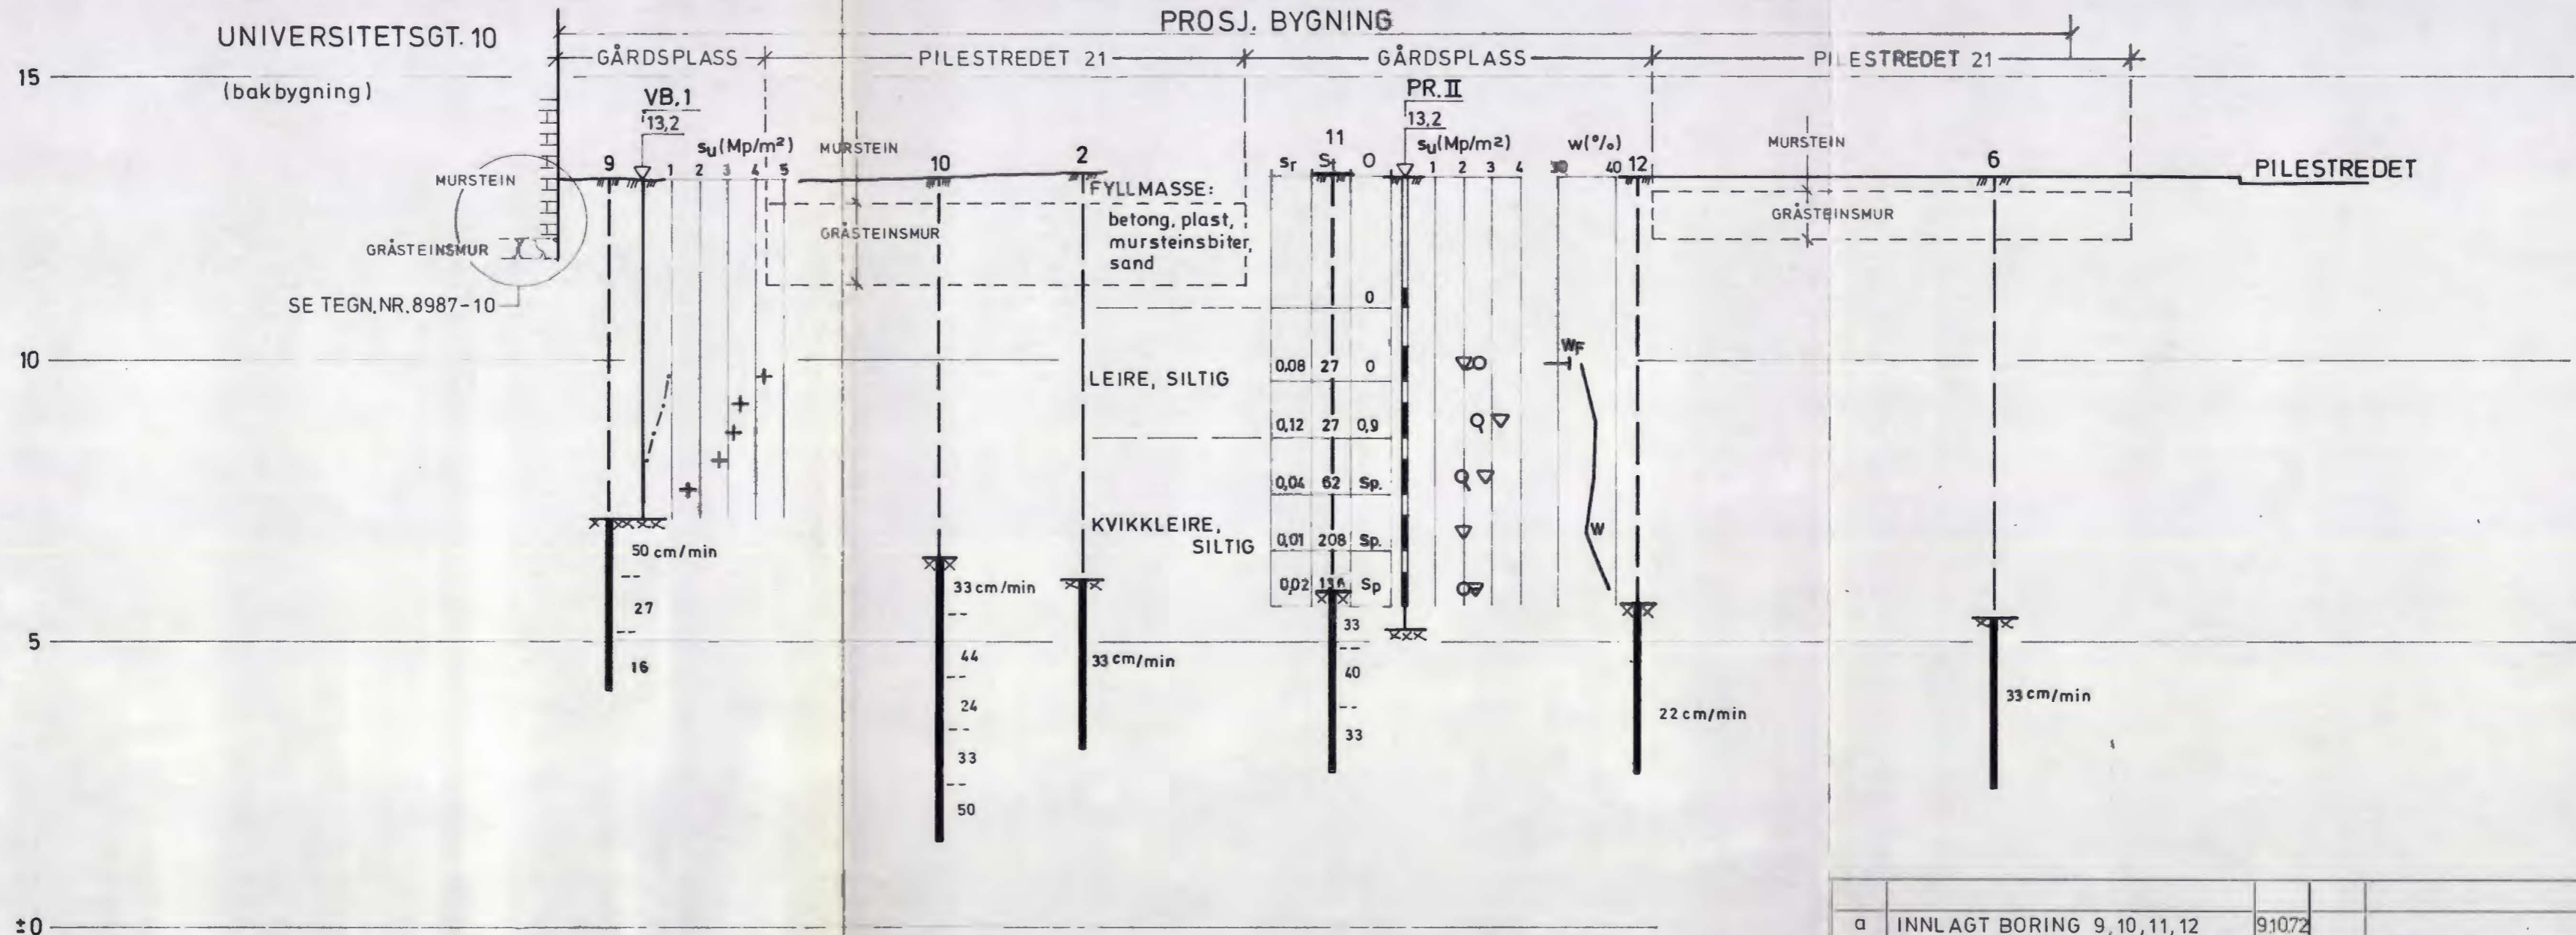
PROFIL C-C

a	INNLAGT BORING 9,10,11,12	91072			
Bokst.	Forandring	Dato	Bokst.	Forandring	Dato
Forenede Liv A/s Universitetsgt. 8 Profil C - C			Målestokk	Tegn. E.N.	Dato 26/3-71
			1:100	Trac.	Kfr.
NORSK TEKNISK BYGGEKONTROLL A/S JAN FRIIS			8987 - 4_a		
Thv. Meyeragt. 9, Oslo 5

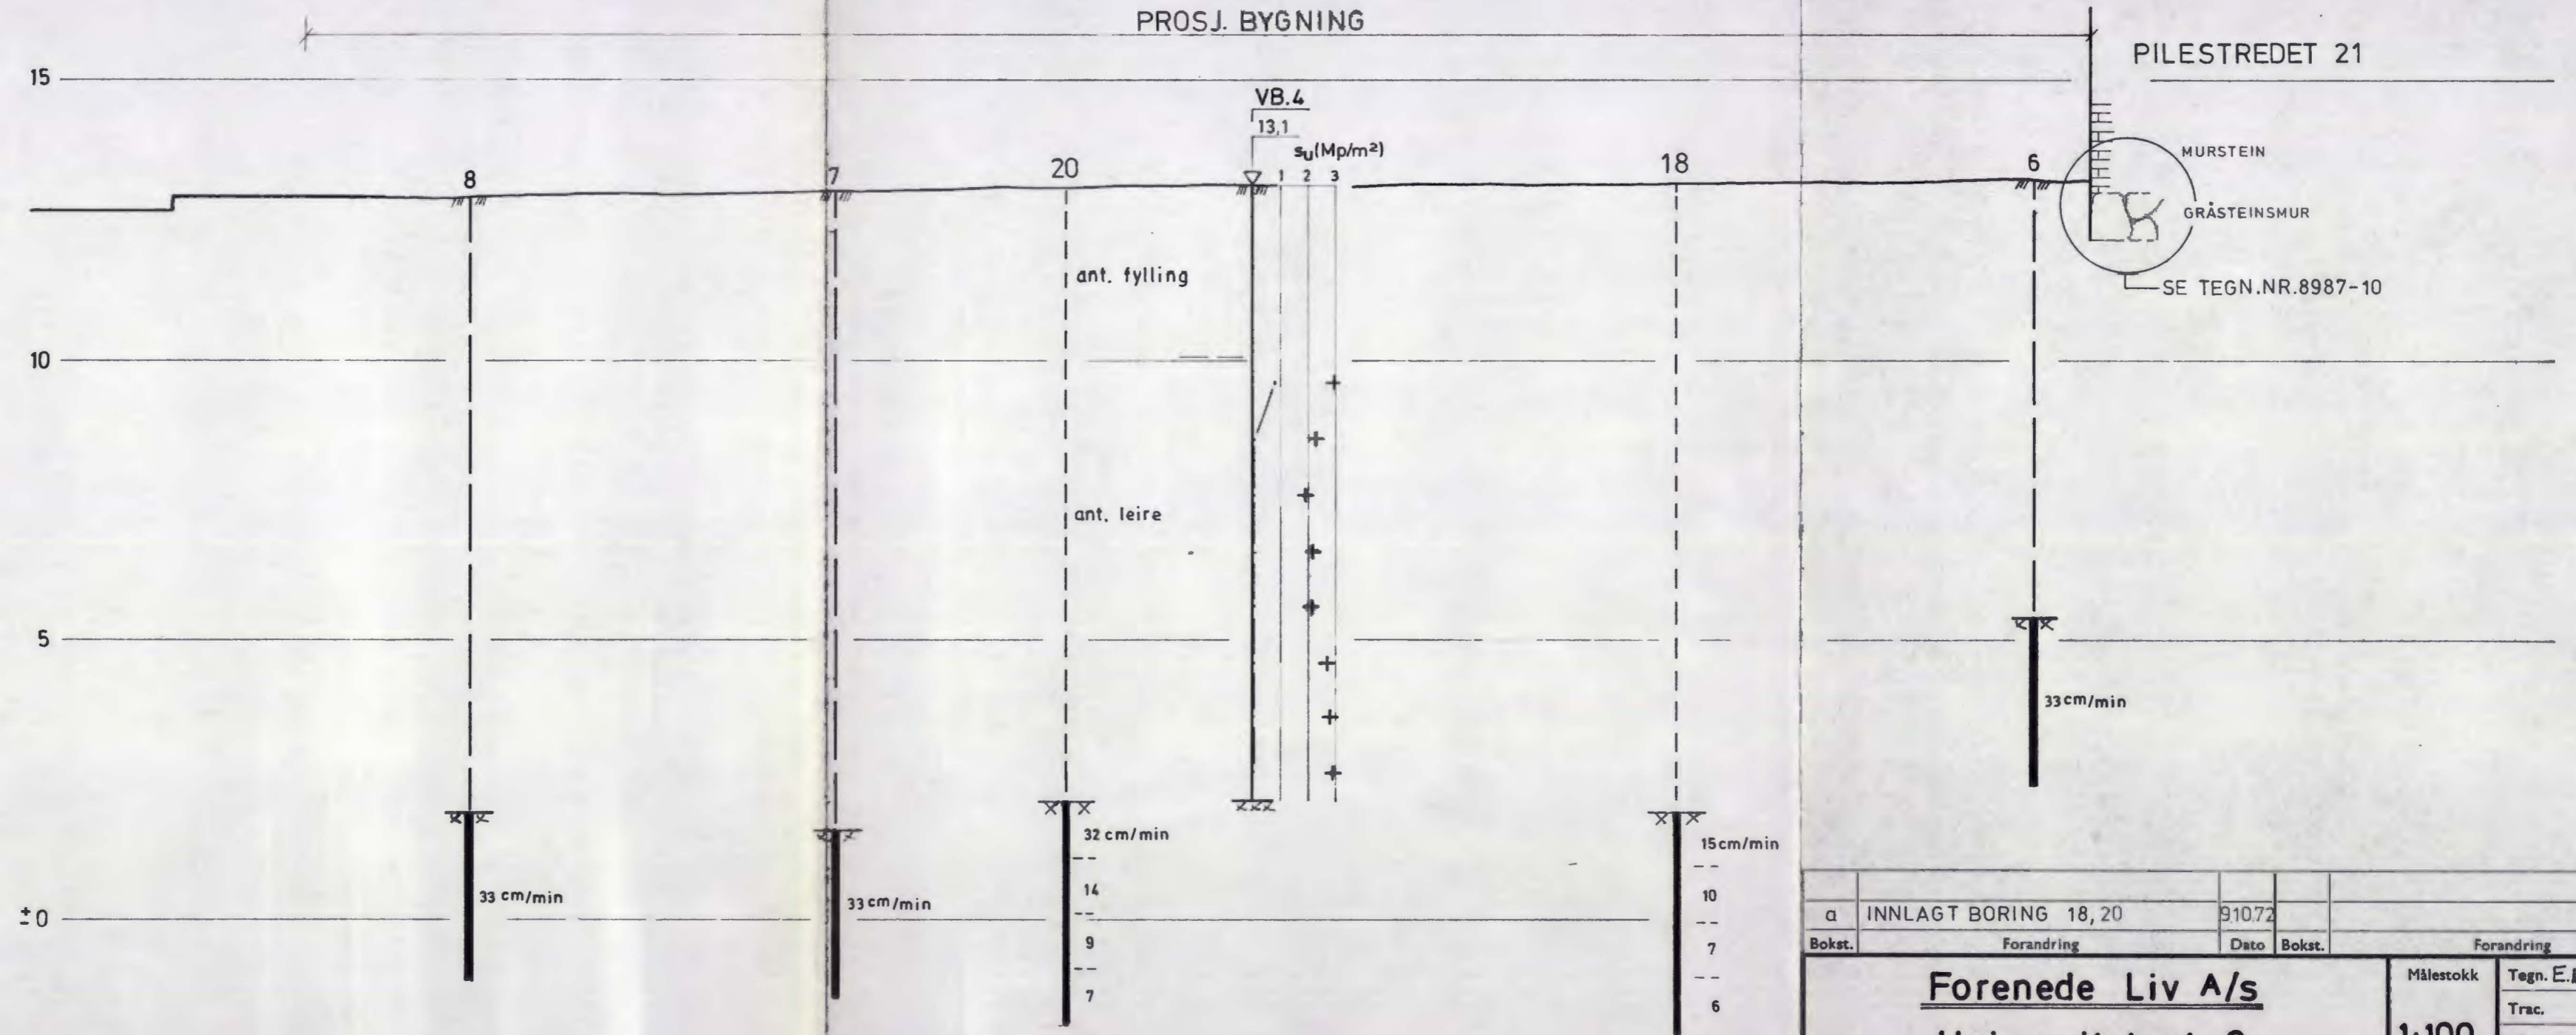
PROFIL D - D

α	INNLAGT BORING 18, 20	910.72			
Bokst.	Forandring	Dato	Bokst.	Forandring	Dato

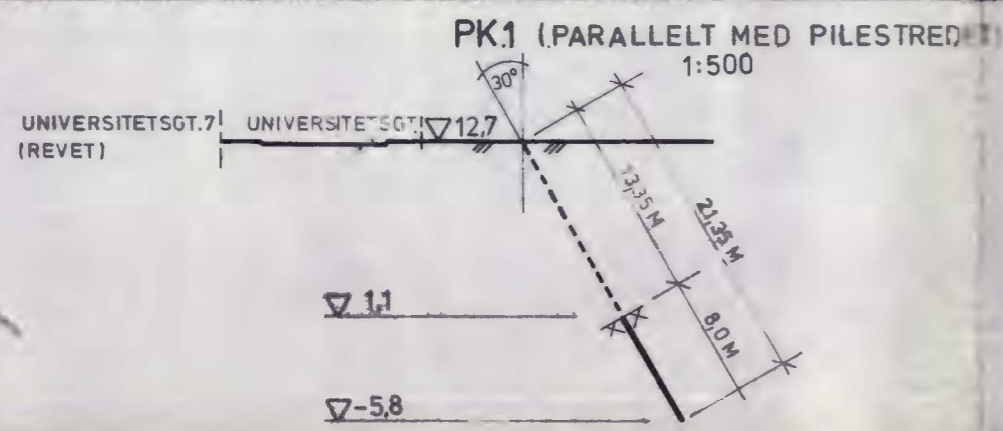
ROCK QUALITY DESIGNATION (RQD)		MEGET DÅRLIG 20%										
		DÅRLIG 40%										
		MIDDELS GOD 60%										
		GOD 80%										
		MEGET GOD 100%										
KJERNE %												
KNUST KJERNE I CM												
GEOLOGISK BESKRIVELSE	OPPSPREKNING SLEPPEMATERIALE	OPPFLISET	KRAFTIG OPPSPREKNING PÅ TVERS AV KJERNEN SPREKKAVSTAND 1-8 CM SPREKKFLATEN HELT GLATT	TYNNFLISET	MEGET SKIFRIG NOE KALK PÅ SPREKKFLATEN MEN HOVEDSAKLIG GLATTE FLATER	MEGET SKIFRIG MED SPREKKAVSTAND 2-8 CM	MEGET SKIFRIG MED SPREKKAVSTAND 2-8 CM	MEGET FLISIG	MEGET FLISIG	MEGET SKIFRIG CA. 2 CM MELLOM SPREKKENE	EN DEL LANGSGÅENDE SPREKKER	
	SYMBOL	[Patterned symbols corresponding to rock types]										
	BERGART	LITE AGGRESSIV SKIFER	SKIFTENDE LAG AV FAST OG LØS SKIFER	MEGET FAST SKIFER	FAST SKIFER							
BORET LENGDE I M		14	15	16	17	18	19	20	21	-58		
KOTE I M												
KJERNEDIAMETER		32 mm										
KASSE NR.
